## MAISON DITE HÔTEL DE TURGIS

Bourgogne-Franche-Comté, Doubs  
Besançon  
îlot Saint-Maurice - 135 Grande Rue

Dossier IA25000434 réalisé en 1996 revu en  
2006

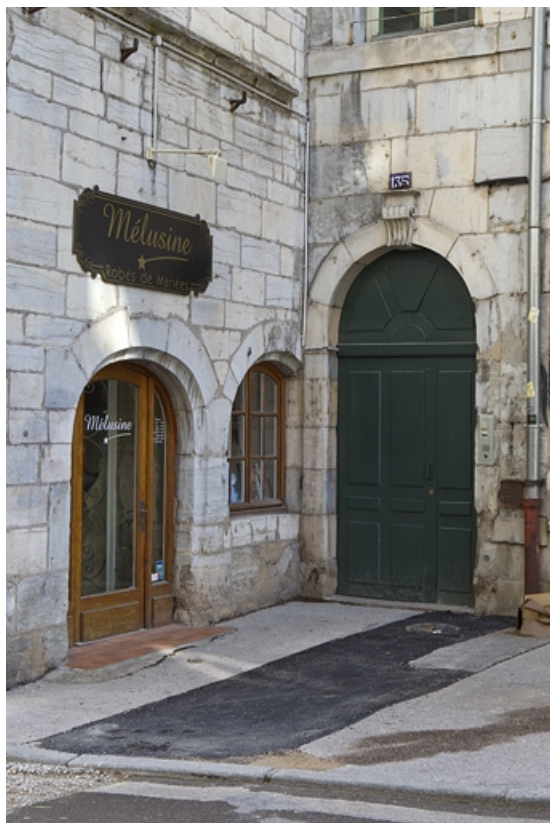
N° de l'illustration : 20102500928NUC2A

**Logis principal, façade sur rue : détail des baies du rez-de-chaussée dans l'angle du bâtiment.**  
25, Besançon, 135 Grande Rue, lieudit : îlot Saint-Maurice

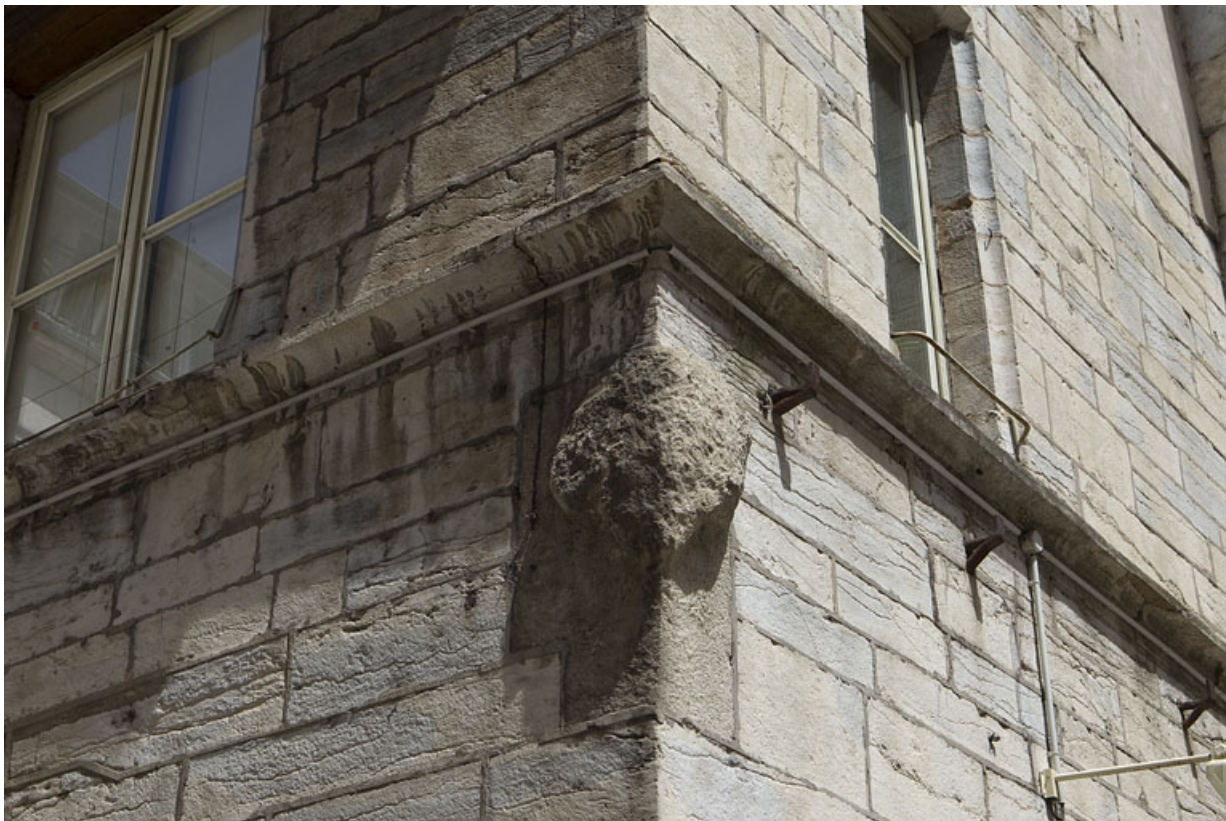
N° de l'illustration : 20102500930NUC2A

**Logis principal, façade sur rue : détail des armoiries bûchées.**

Des armoiries bûchées de la famille de Turgis d'azur à un chevron d'or accompagné de deux étoiles d'argent subsistent à l'angle de la façade sur rue.

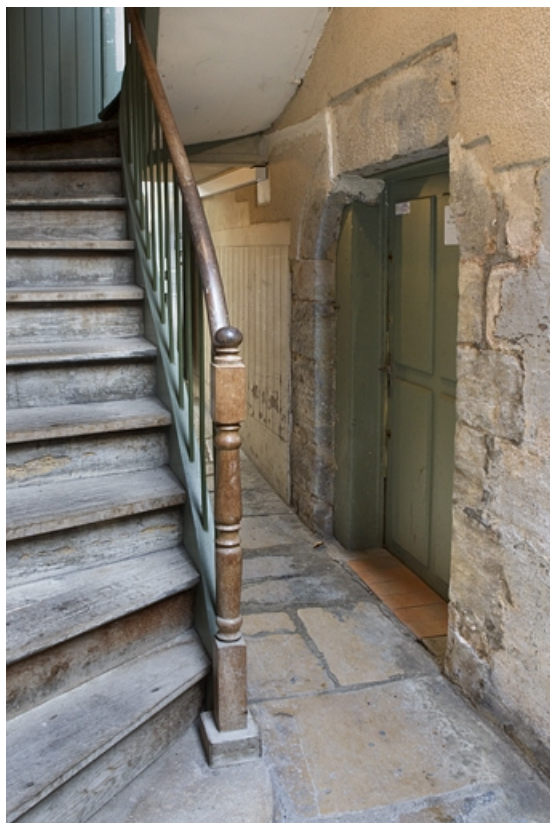
N° de l'illustration : 20102500927NUC2A

**Logis principal : détail de l'escalier.**

**Escaliers** : escalier de distribution extérieur, escalier tournant à retours avec jour, cage ouverte en charpente; escalier de distribution extérieur, escalier droit

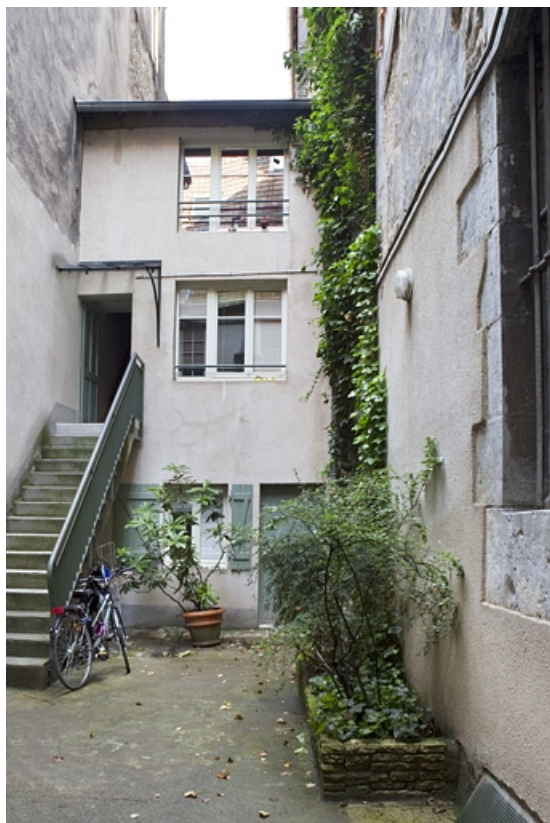
N° de l'illustration : 20102500925NUC2A

**Vue d'ensemble du logis secondaire.**

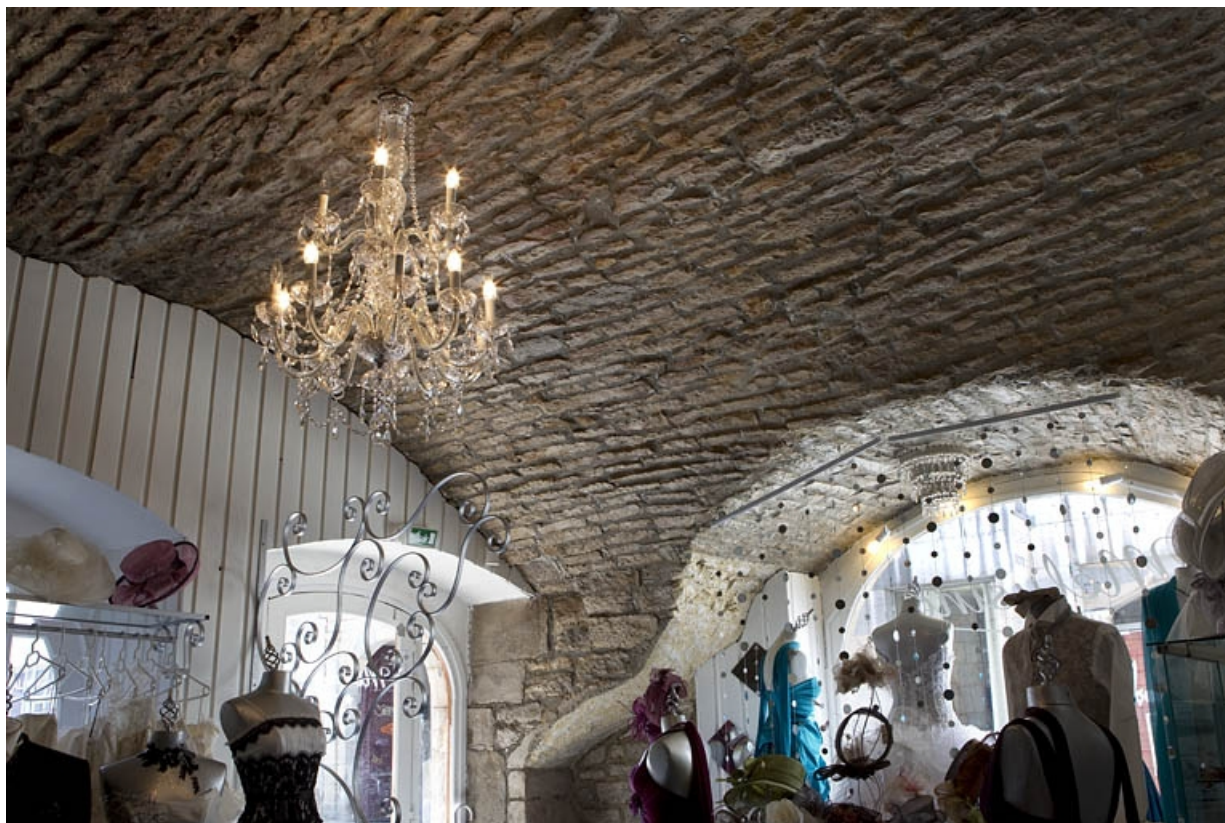
N° de l'illustration : 20102500929NUC2A

**Logis principal, intérieur : détail de la voûte de la boutique.**

Par ses petites dimensions, l'édifice, malgré son appellation, se rattache plus, au niveau de la typologie, au groupe des maisons à couloir et escalier à cage ouverte qu'à celui des hôtels. Le rez-de-chaussée voûté en berceau en petit appareil présente une disposition rarement rencontrée au centre ville.
