MAISON

Bourgogne-Franche-Comté, Doubs
Besançon
îlot Saint-Maurice - 137 Grande Rue

Dossier IA25000435 réalisé en 1996 revu en
2006

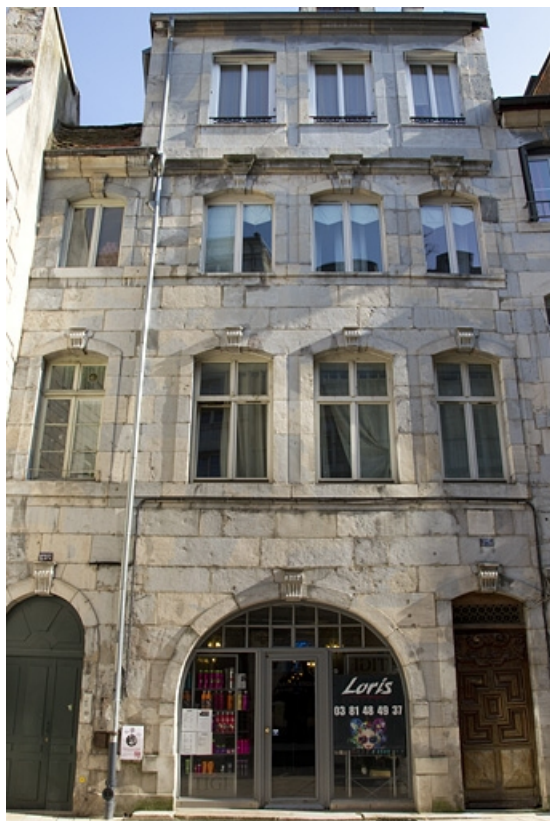
Vue d'ensemble de la façade antérieure.

La maison, bâtie sur un sous-sol voûté en berceau, est distribuée par un couloir latéral et un escalier dans-oeuvre situé à gauche du couloir. Seule la façade sur rue du logis principal est en pierre de taille, l'aile sur cour étant en grande partie construite en pan de bois enduit et le reste en moellon enduit.

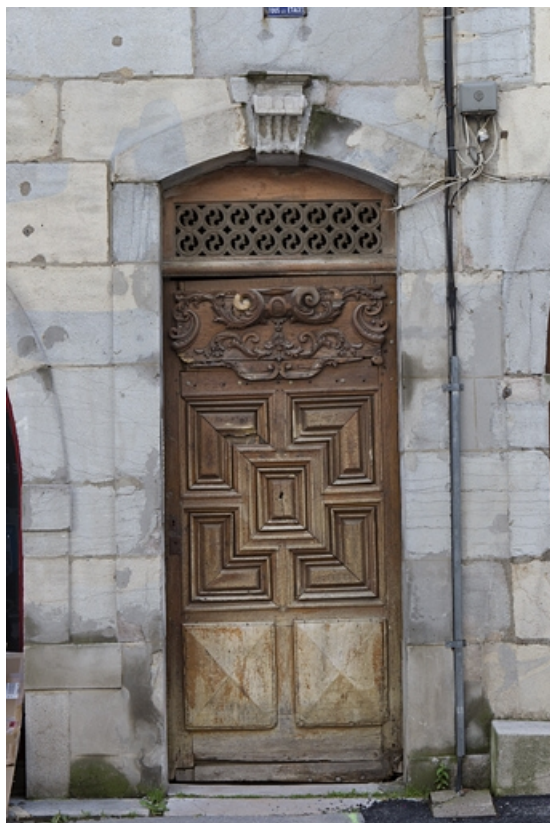
Logis principal : détail de la porte d'entrée.

Des ornements géométriques surmontés d'un enroulement encadré de feuillages ornent la porte d'entrée du couloir.

Les éléments les plus remarquables de cette maison avec escalier principal dans-oeuvre donnant sur le couloir sont la porte d'entrée en menuiserie avec son décor Louis XIV et le plafond en stuc du couloir formant des caissons ornés de clefs pendantes.

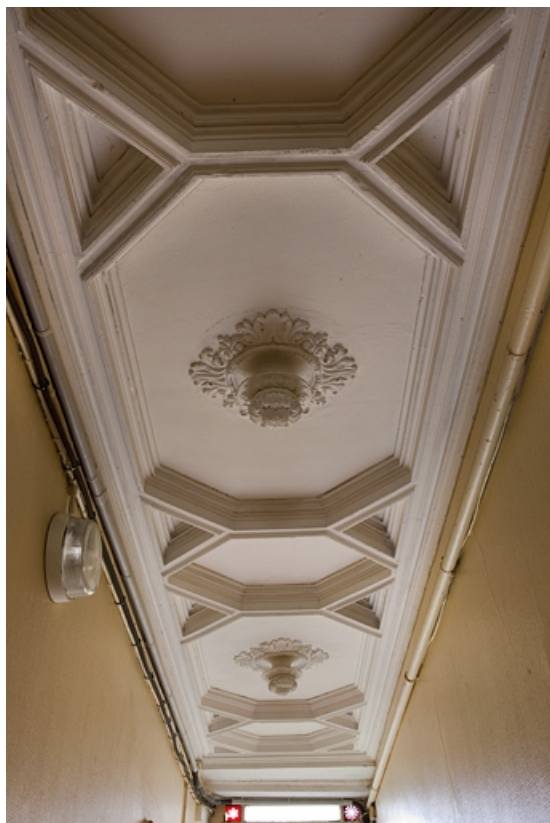
Logis principal : détail du plafond du couloir d'entrée.
25, Besançon, 137 Grande Rue, lieudit : îlot Saint-Maurice

La maison à deux étages carrés d'origine a été construite dans la 1ère moitié du 18e siècle au moment où elle était occupée par la famille Vauderet et surélevée d'un étage dans la 2e moitié du 18e siècle ou au 19e siècle, en même temps qu'on surélevait aussi l'aile sur cour. Le plafond du couloir a été décoré de caissons en stuc avec clefs pendantes au 19e siècle. Le logis secondaire, de la 1ère moitié du 18e siècle, est actuellement en cours de restauration : un escalier extérieur en charpente à deux volées divergentes et coursière a été supprimé pour être remplacé par un escalier dans-oeuvre, tandis que les murs extérieurs ont été recouverts d'un bardage de bois.

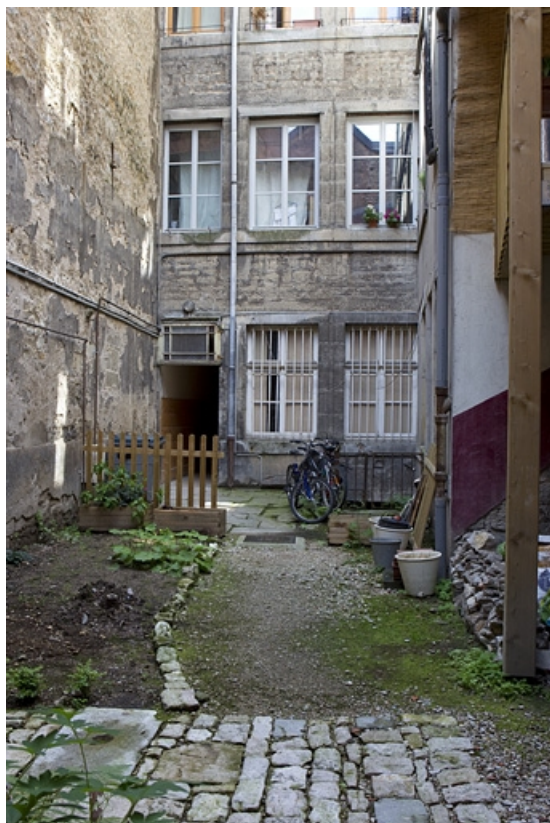
Logis principal, façade sur cour : détail du rez-de-chaussée et du premier étage.
25, Besançon, 137 Grande Rue, lieudit : îlot Saint-Maurice

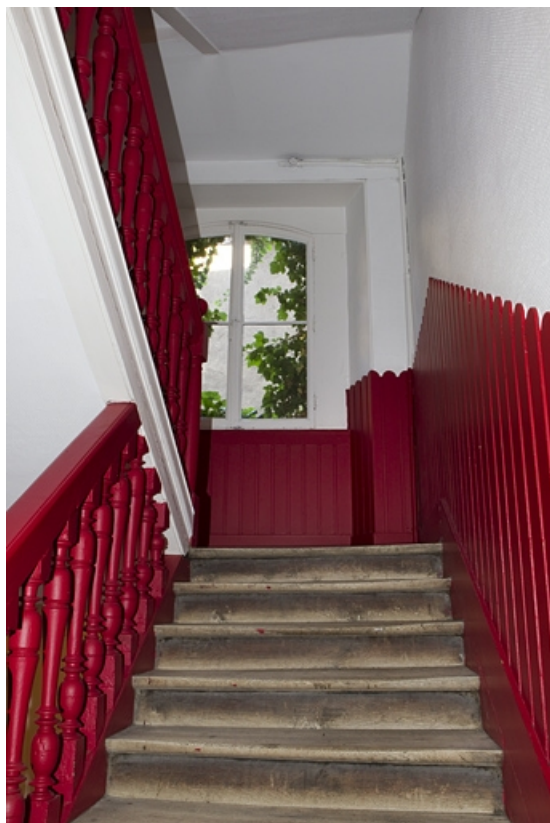
Logis principal : détail de l'escalier.

Escaliers : escalier dans-oeuvre, escalier tournant à retours avec jour, en charpente
