MAISON

Bourgogne-Franche-Comté, Doubs
Besançon
îlot Saint-Maurice - 137 Grande Rue

Dossier IA25000435 réalisé en 1996 revu en 2006

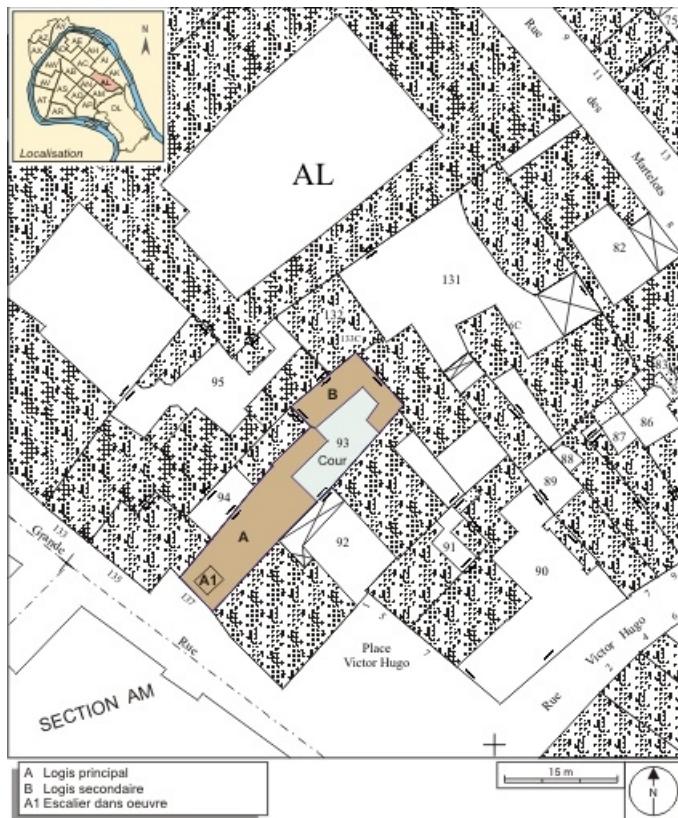
N° de l'illustration : 20072500837NUDA

Plan masse et de situation. Extrait du plan cadastral, 1974, section AL.

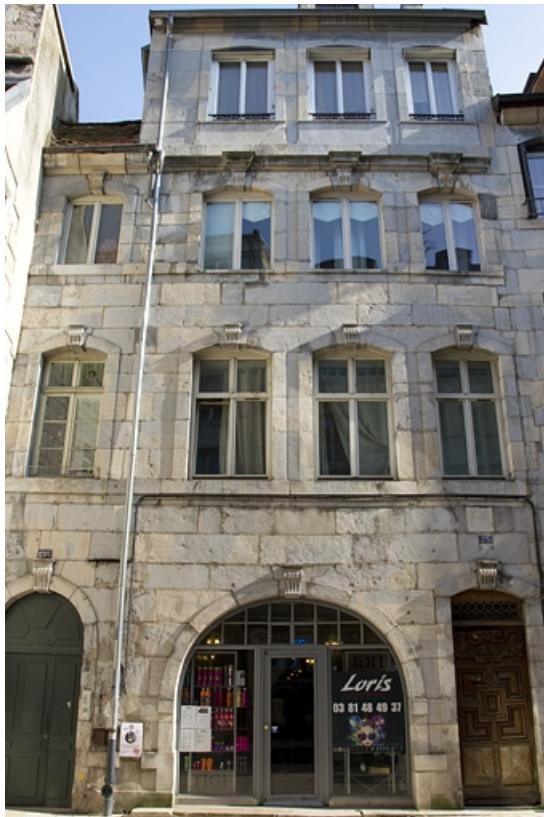
N° de l'illustration : 20112500379NUC2A

Vue d'ensemble de la façade antérieure.

La maison, bâtie sur un sous-sol voûté en berceau, est distribuée par un couloir latéral et un escalier dans-œuvre situé à gauche du couloir. Seule la façade sur rue du logis principal est en pierre de taille, l'aile sur cour étant en grande partie construite en pan de bois enduit et le reste en moellon enduit.

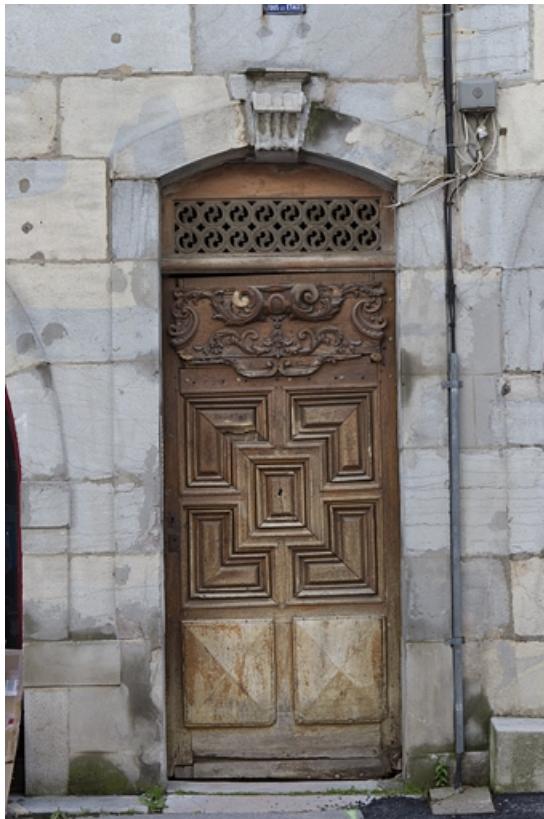
N° de l'illustration : 20102500932NUC2A

Logis principal : détail de la porte d'entrée.

Des ornements géométriques surmontés d'un enroulement encadré de feuillages ornent la porte d'entrée du couloir.

Les éléments les plus remarquables de cette maison avec escalier principal dans-œuvre donnant sur le couloir sont la porte d'entrée en menuiserie avec son décor Louis XIV et le plafond en stuc du couloir formant des caissons ornés de clefs pendantes.

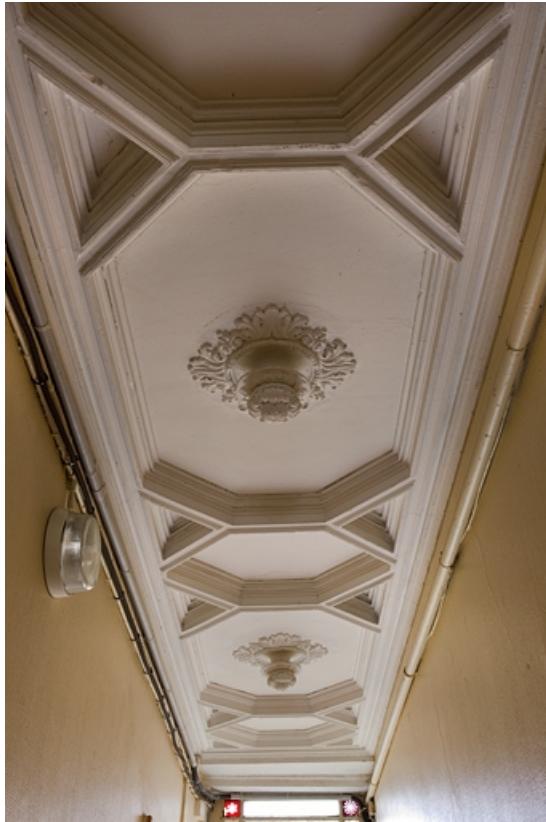
N° de l'illustration : 20102500933NUC2A

Logis principal : détail du plafond du couloir d'entrée.
25, Besançon, 137 Grande Rue, lieudit : îlot Saint-Maurice

La maison à deux étages carrés d'origine a été construite dans la 1ère moitié du 18e siècle au moment où elle était occupée par la famille Vauderet et surélevée d'un étage dans la 2e moitié du 18e siècle ou au 19e siècle, en même temps qu'on surélevait aussi l'aile sur cour. Le plafond du couloir a été décoré de caissons en stuc avec clefs pendantes au 19e siècle. Le logis secondaire, de la 1ère moitié du 18e siècle, est actuellement en cours de restauration : un escalier extérieur en charpente à deux volées divergentes et coursière a été supprimé pour être remplacé par un escalier dans-œuvre, tandis que les murs extérieurs ont été recouverts d'un bardage de bois.

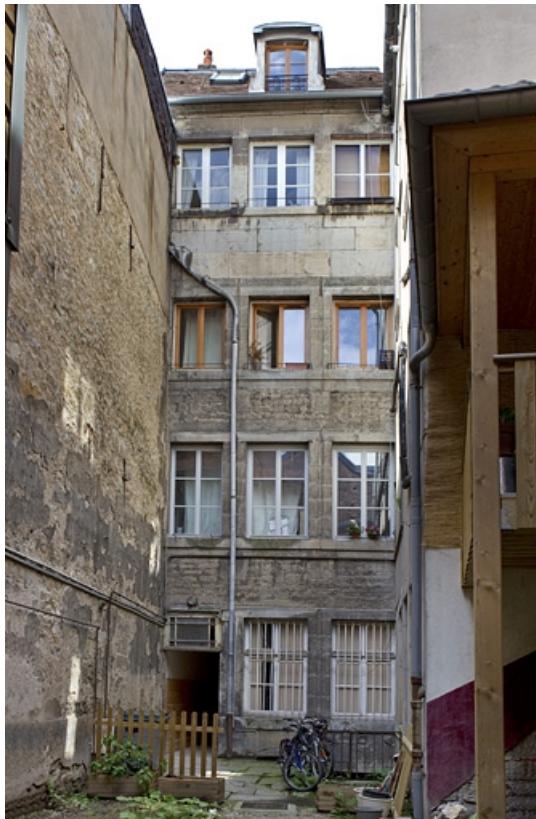
N° de l'illustration : 20102500936NUC2A

Logis principal, façade sur cour : vue d'ensemble.
25, Besançon, 137 Grande Rue, lieudit : îlot Saint-Maurice

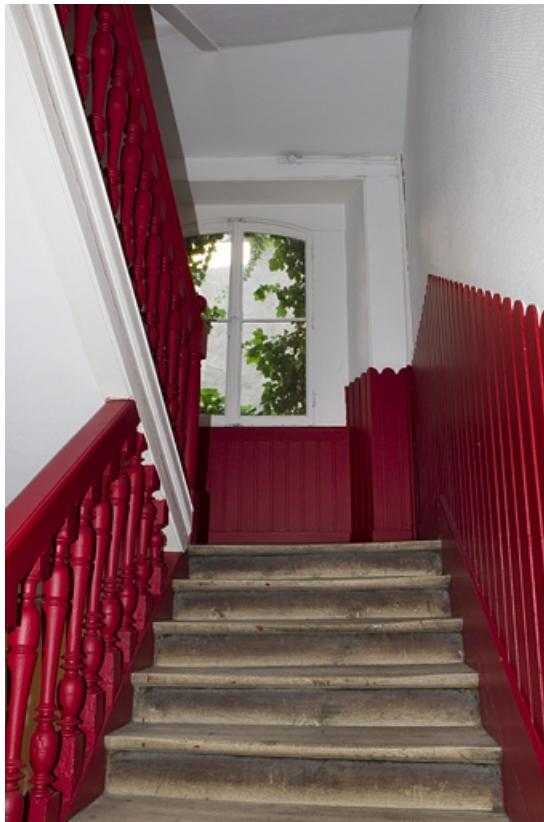
N° de l'illustration : 20102500934NUC2A

Logis principal : détail de l'escalier.

Escaliers : escalier dans-œuvre, escalier tournant à retours avec jour, en charpente
