HÔTEL

Bourgogne-Franche-Comté, Doubs
Besançon
îlot Saint-Maurice - 133 Grande Rue

Dossier IA25000437 réalisé en 1996 revu en
2006

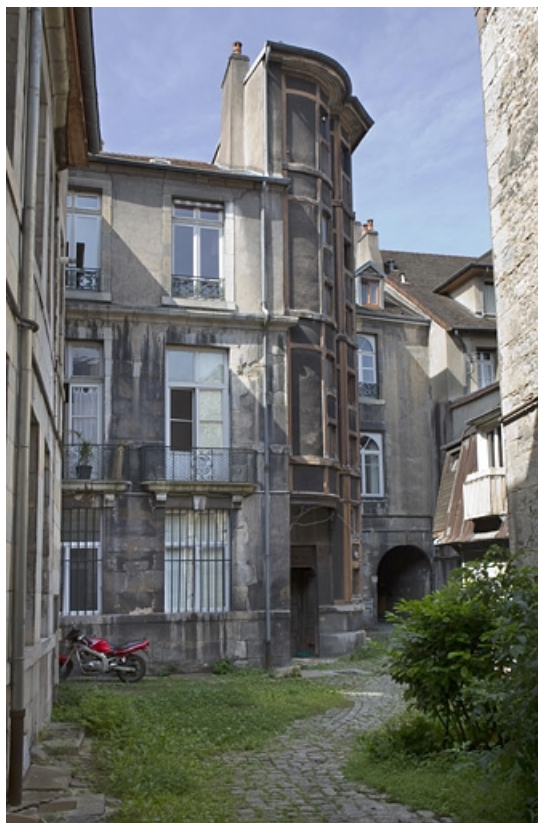
N° de l'illustration : 20102500915NUC2A

Vue d'ensemble du logis principal depuis le fond de la cour.

L'accès dans l'édifice, situé sur une parcelle irrégulière, s'effectue par une allée cochère latérale côté Grande Rue et par un passage piétonnier semi-public (trage) du côté de la rue des Martelots, permettant ainsi de traverser l'îlot. Le logis principal en pierre de taille et moellon enduit, à deux étages carrés et un de comble, est bâti sur un sous-sol voûté en berceau. Son escalier rampe sur rampe en charpente est contenu dans une cage en pan de bois appliqué contre une des façades sur cour. Le logis secondaire en L, occupant le fond de la première cour, à un étage carré et un de comble, est en pierre de taille. A gauche de cette cour, un petit logis en pan de bois, en rez-de-chaussée avec un étage de comble, est distribué par un escalier en vis en bois contenu dans une tour hors-oeuvre.

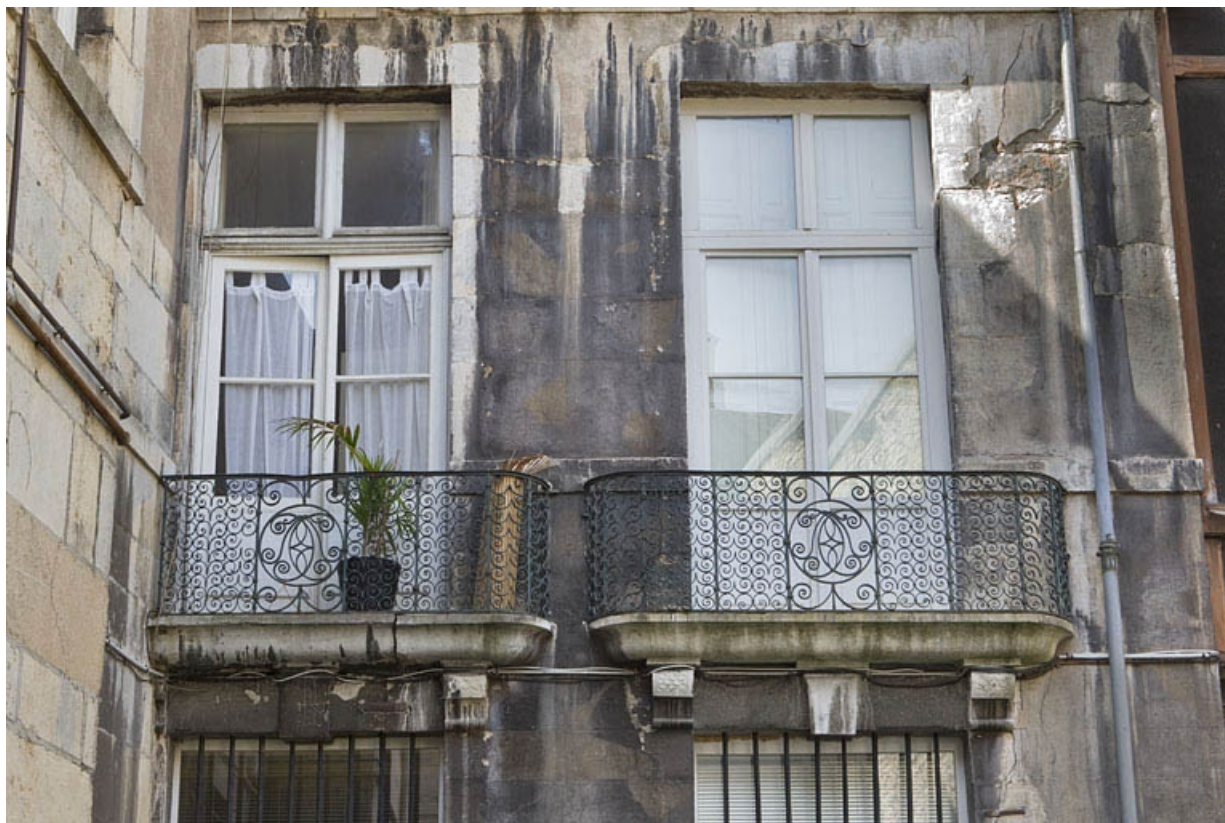
N° de l'illustration : 20102500920NUC2A

Logis principal, façade sur cour : détail des deux garde-corps.

Les deux balcons, situés au premier étage sur cour du logis principal, sont ornés d'arabesque entourant un monogramme

Les éléments les plus remarquables de cet hôtel sont constitués par la cage monumentale en pan de bois de l'escalier principal appliquée au 19e siècle contre l'une des façades sur cour, et par la ferronnerie des deux balcons vraisemblablement du début du 18e siècle, dont le dessin est unique au centre ville.

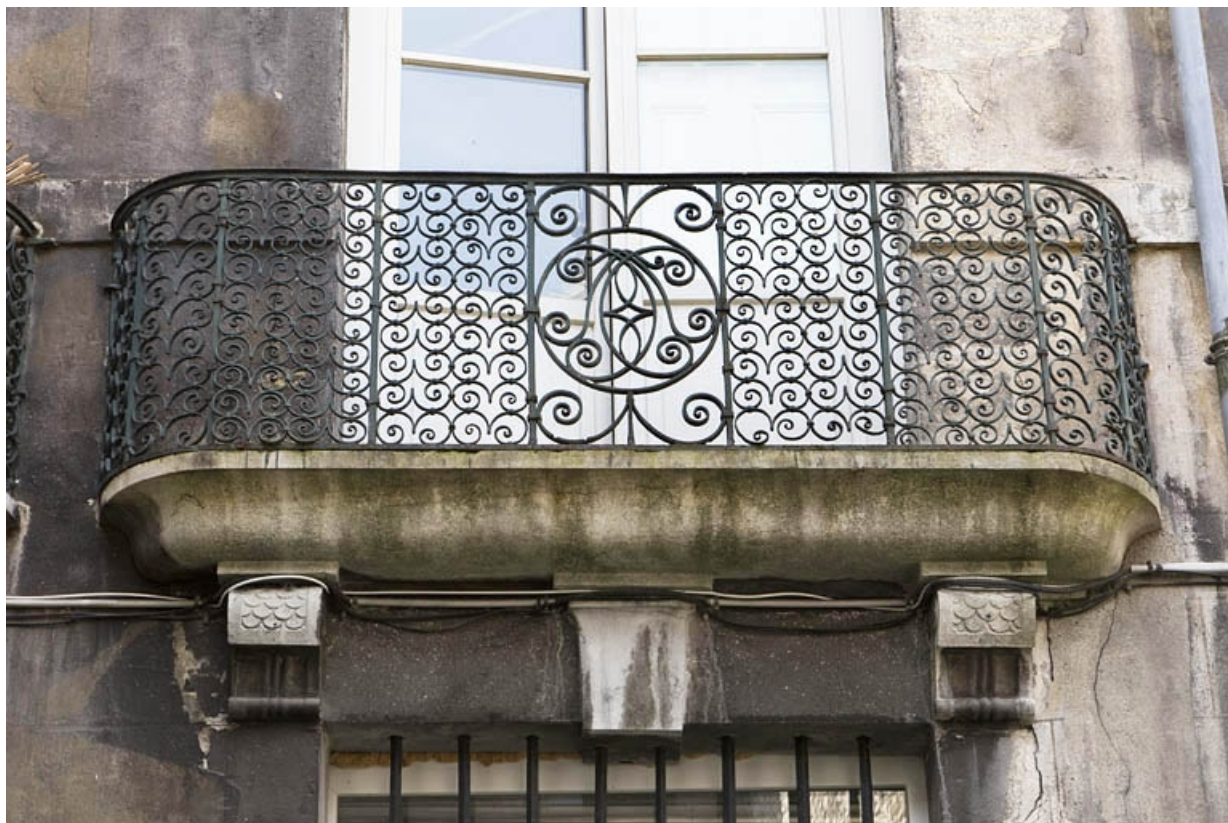
N° de l'illustration : 20102500919NUC2A

Logis principal, façade sur cour : détail d'un garde-corps.

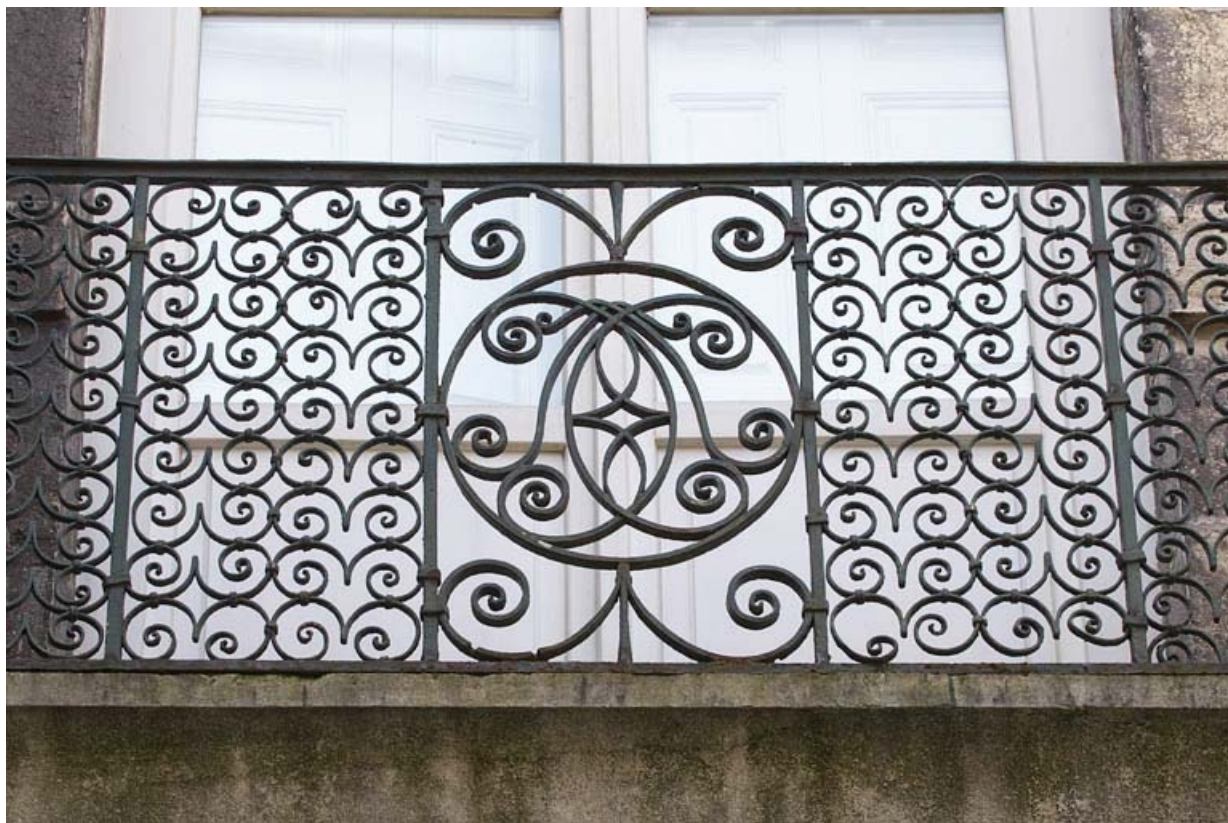
N° de l'illustration : 20102500921NUC2A

Logis principal, façade sur cour : détail de la ferronnerie d'un garde-corps.
25, Besançon, 133 Grande Rue, lieudit : îlot Saint-Maurice

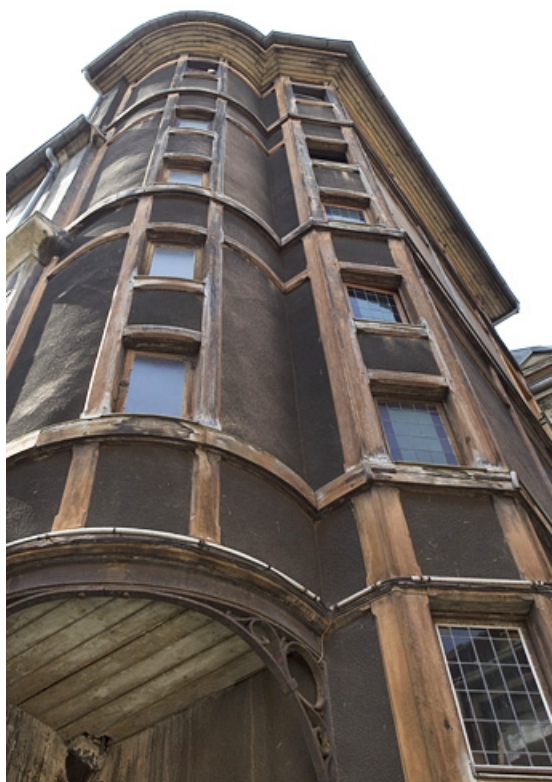
N° de l'illustration : 20102500922NUC2A

Vue d'ensemble de la cage d'escalier en pan de bois.

Escaliers : escalier hors-oeuvre, escalier tournant à retours sans jour, en charpente; escalier hors-oeuvre, escalier en vis, en charpente

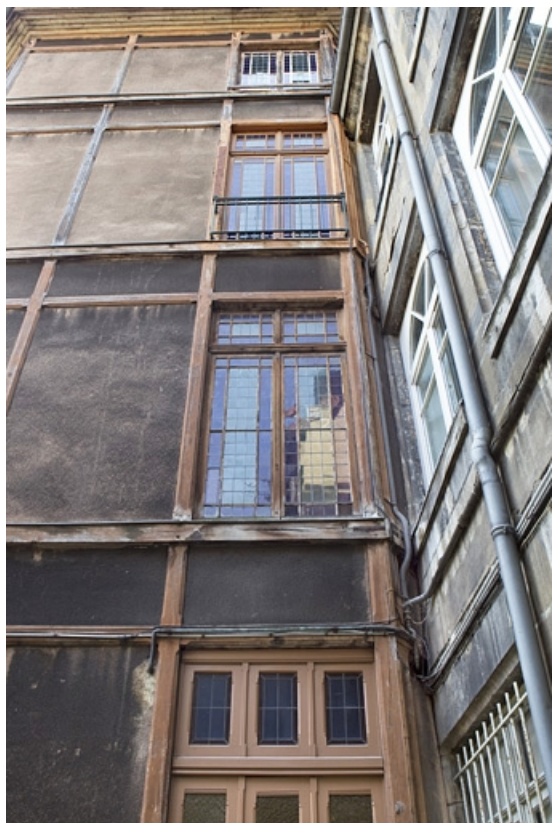
N° de l'illustration : 20102500914NUC2A

Détail de la paroi de la cage d'escalier en pan de bois.
25, Besançon, 133 Grande Rue, lieudit : îlot Saint-Maurice

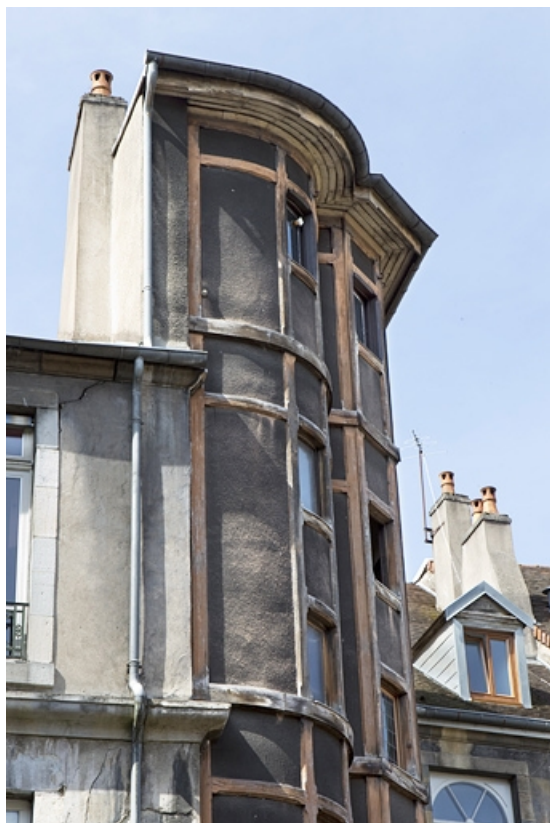
N° de l'illustration : 20102500918NUC2A

Détail de la partie supérieure de la cage d'escalier en pan de bois.

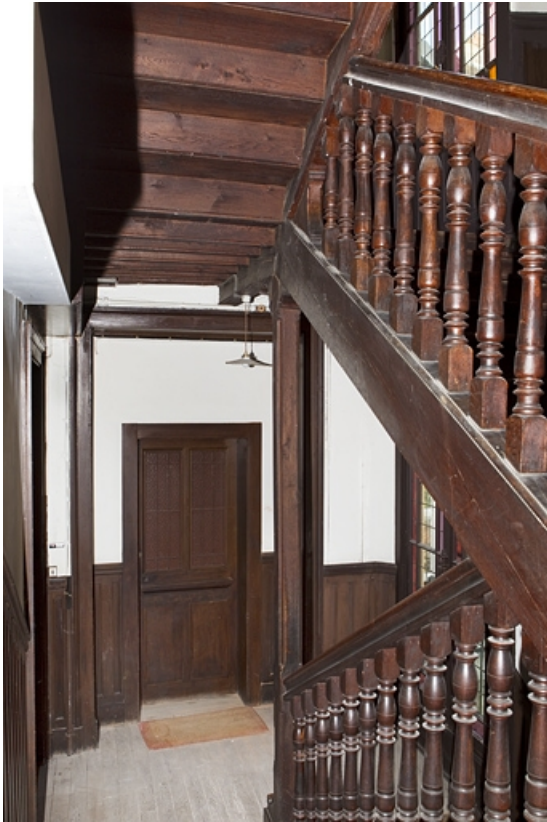
N° de l'illustration : 20102500923NUC2A

Cage d'escalier en pan de bois : détail de l'escalier.

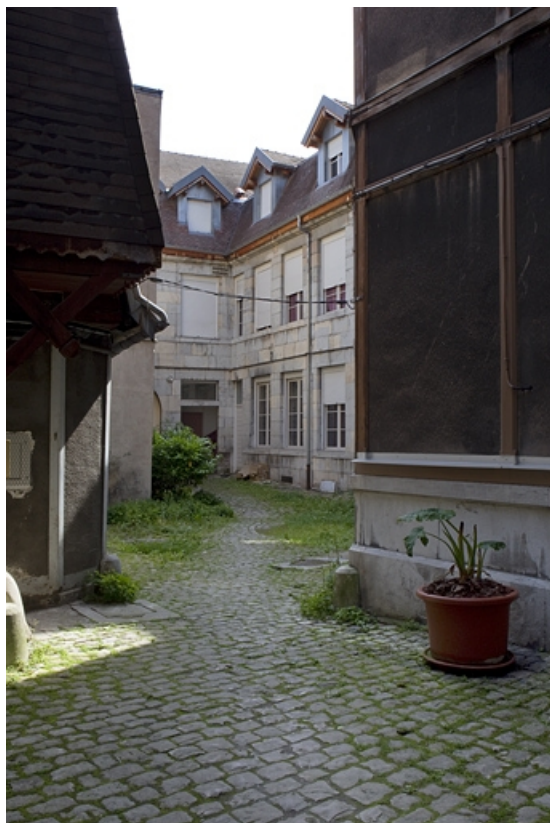
N° de l'illustration : 20102500913NUC2A

Vue du logis secondaire en L depuis l'entrée de la cour.

L'hôtel appartenait dans le courant du 18^e siècle à la famille Guillemin de Vaivre. Le logis principal, qui conserve des baies du 16^e siècle, date en grande partie du début du 18^e siècle. Le logis secondaire en fond de cour de plan en L, réhabilité à la fin du 20^e siècle, a probablement été construit, d'après la forme des baies, dans le 3^e quart du 18^e siècle. Le petit logis en pan de bois enduit, à gauche de la cour, de datation incertaine, existait déjà sur le cadastre de 1833. Dans le courant du 19^e siècle, le logis principal à un étage carré d'origine a été surélevé d'un autre étage et les fenêtres du 16^e siècle du premier étage sur rue agrandies en hauteur. Dans le même temps, un escalier distribuant ce logis, contenu dans une grande cage en pan de bois, est construit contre une des façades sur cour. A droite de l'allée cochère, le rez-de-chaussée sur rue a été éventré à une époque indéterminée entre le 19^e et le 20^e siècle pour y aménager une boutique.
