HÔTEL

Bourgogne-Franche-Comté, Doubs
Besançon
îlot Saint-Maurice - 133 Grande Rue

Dossier IA25000437 réalisé en 1996 revu en
2006

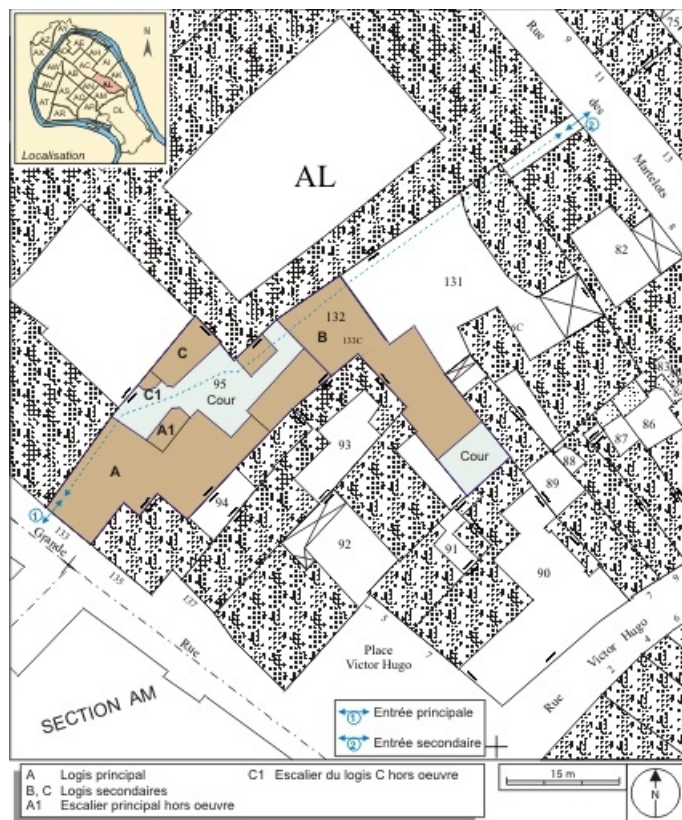
N° de l'illustration : 20072500835NUDA

Plan masse et de situation. Extrait du plan cadastral, 1974, section AL.
25, Besançon, 133 Grande Rue, lieudit : îlot Saint-Maurice

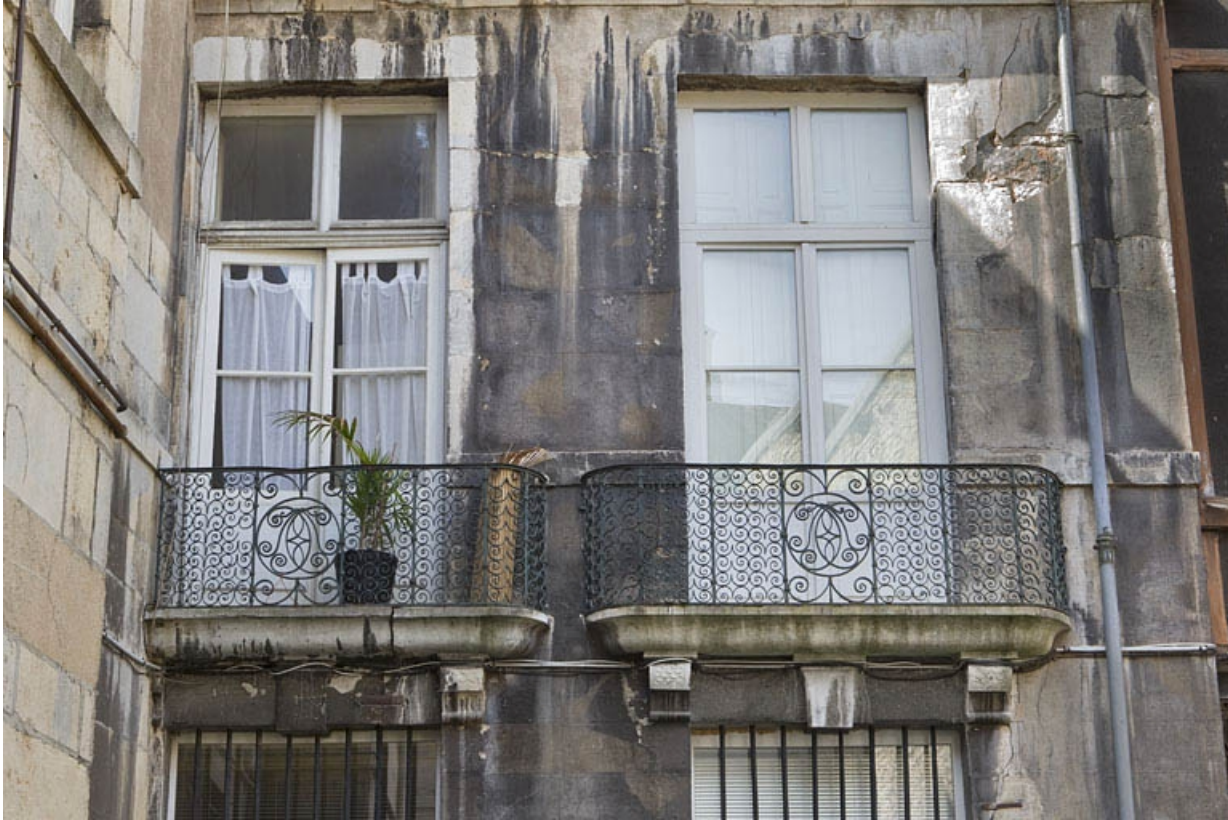
N° de l'illustration : 20102500920NUC2A

Logis principal, façade sur cour : détail des deux garde-corps.

Les deux balcons, situés au premier étage sur cour du logis principal, sont ornés d'arabesque entourant un monogramme

Les éléments les plus remarquables de cet hôtel sont constitués par la cage monumentale en pan de bois de l'escalier principal appliquée au 19e siècle contre l'une des façades sur cour, et par la ferronnerie des deux balcons vraisemblablement du début du 18e siècle, dont le dessin est unique au centre ville.

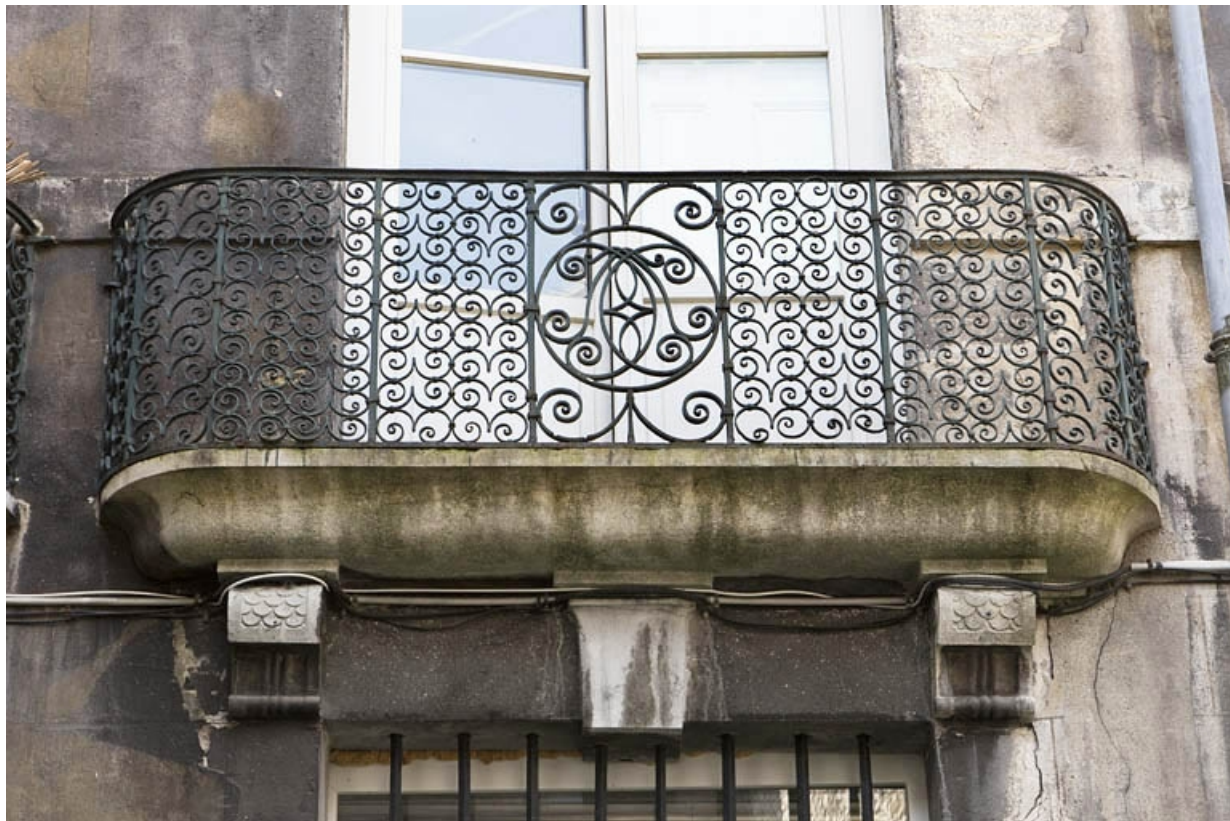
N° de l'illustration : 20102500919NUC2A

Logis principal, façade sur cour : détail d'un garde-corps.

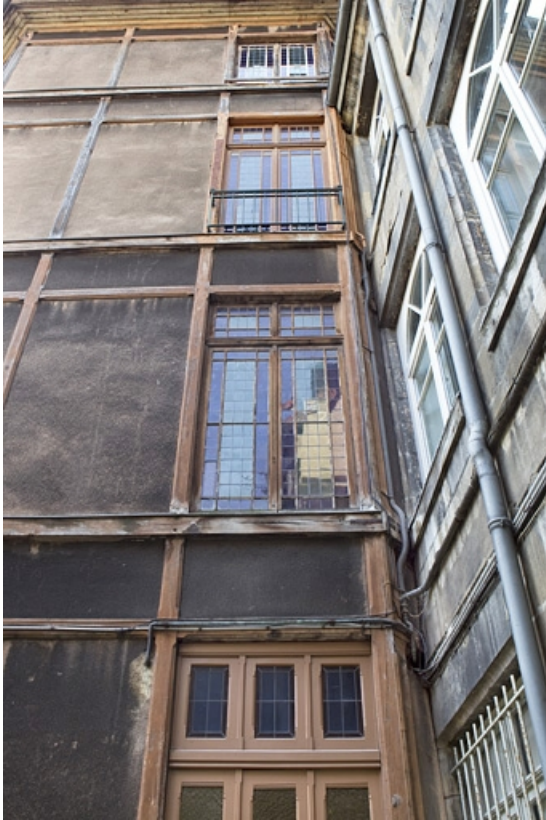
N° de l'illustration : 20102500914NUC2A

Détail de la paroi de la cage d'escalier en pan de bois.
25, Besançon, 133 Grande Rue, lieudit : îlot Saint-Maurice

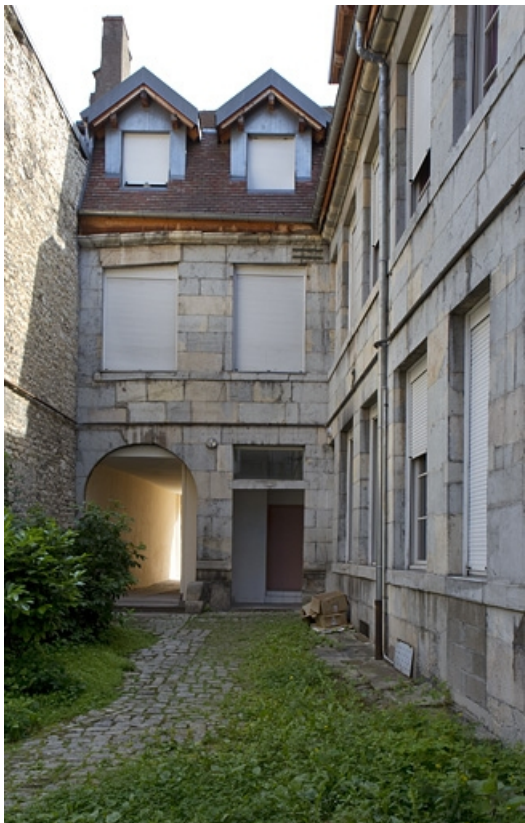
N° de l'illustration : 20102500916NUC2A

Logis secondaire en L : détail de l'aile en fond de cour.
25, Besançon, 133 Grande Rue, lieudit : îlot Saint-Maurice

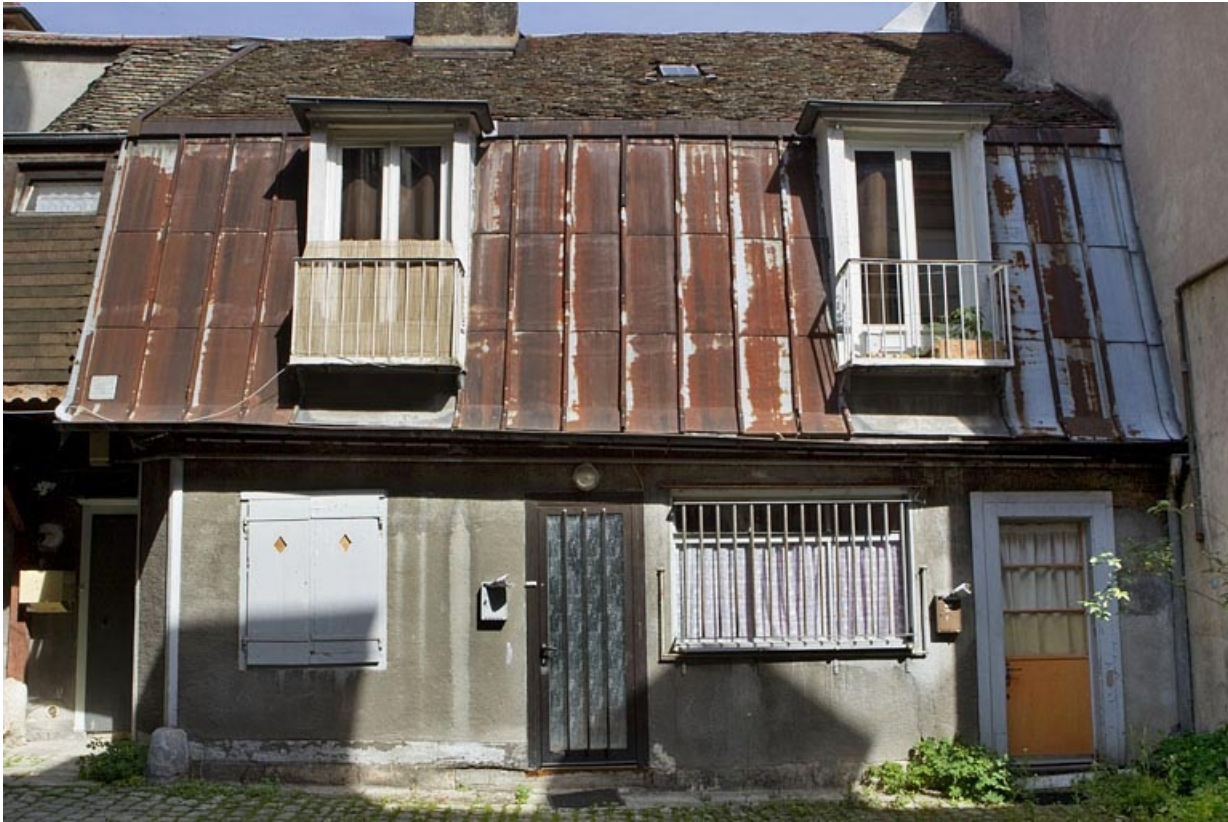
N° de l'illustration : 20102500917NUC2A

Logis secondaire à gauche de la cour : vue d'ensemble.
