HÔTEL

Bourgogne-Franche-Comté, Doubs
Besançon
îlot Saint-Maurice - 133 Grande Rue

Dossier IA25000437 réalisé en 1996 revu en
2006

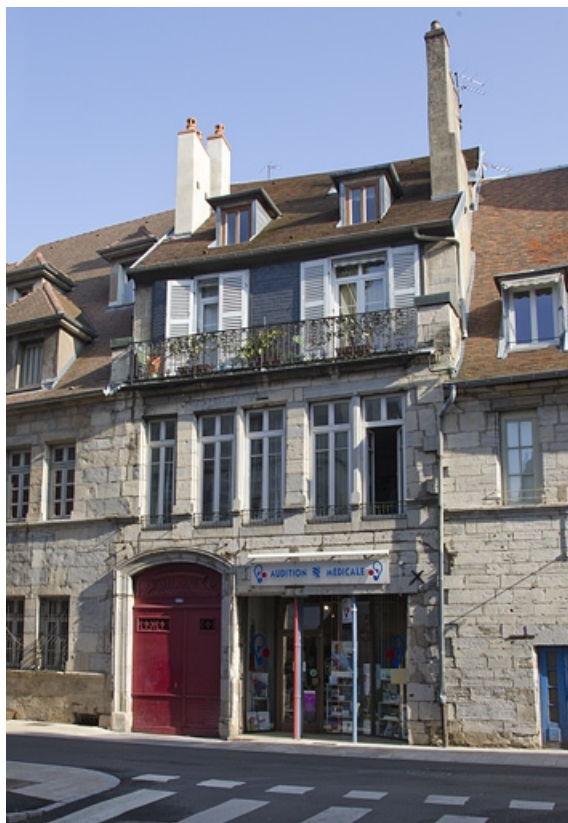
Vue d'ensemble depuis la rue.

L'hôtel appartenait dans le courant du 18e siècle à la famille Guillemin de Vaivre. Le logis principal, qui conserve des baies du 16e siècle, date en grande partie du début du 18e siècle. Le logis secondaire en fond de cour de plan en L, réhabilité à la fin du 20e siècle, a probablement été construit, d'après la forme des baies, dans le 3e quart du 18e siècle. Le petit logis en pan de bois enduit, à gauche de la cour, de datation incertaine, existait déjà sur le cadastre de 1833. Dans le courant du 19e siècle, le logis principal à un étage carré d'origine a été surélevé d'un autre étage et les fenêtres du 16e siècle du premier étage sur rue agrandies en hauteur. Dans le même temps, un escalier distribuant ce logis, contenu dans une grande cage en pan de bois, est construit contre une des façades sur cour. A droite de l'allée cochère, le rez-de-chaussée sur rue a été éventré à une époque indéterminée entre le 19e et le 20e siècle pour y aménager une boutique.

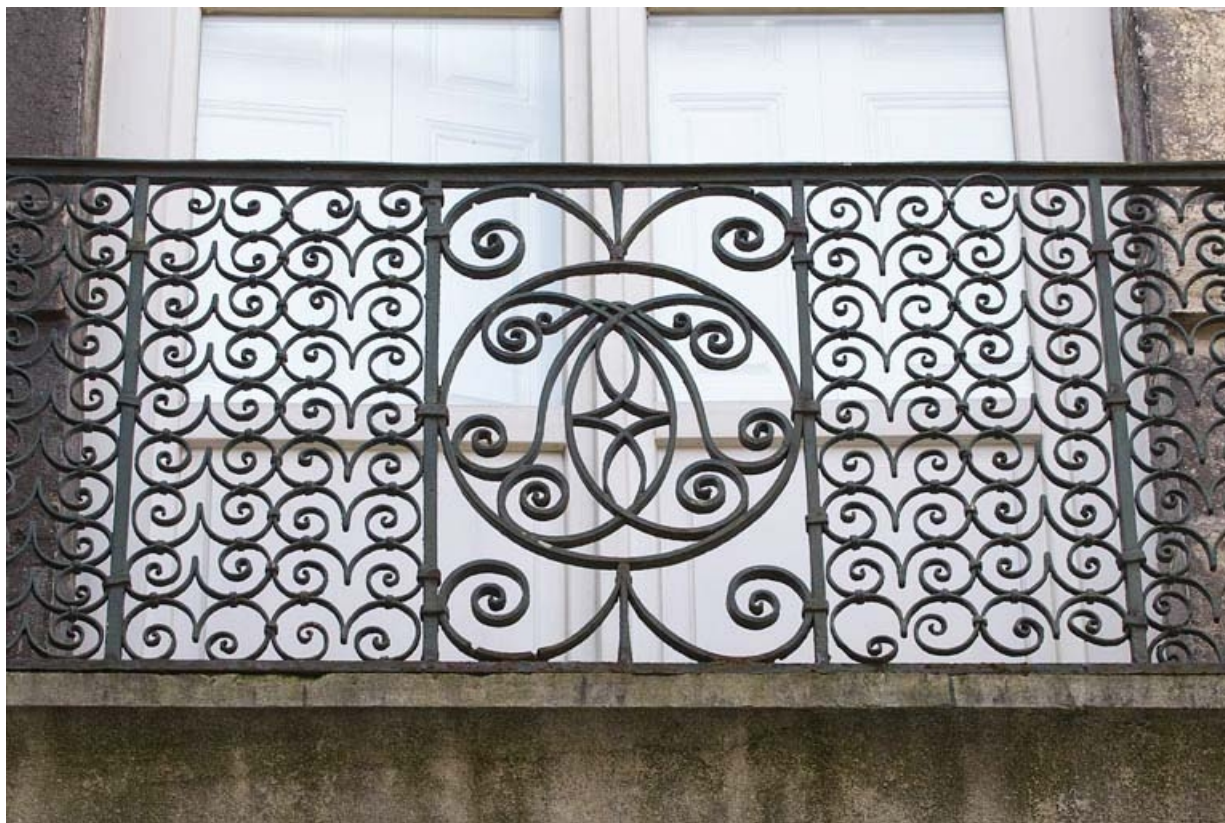
Logis principal, façade sur cour : détail de la ferronnerie d'un garde-corps.
25, Besançon, 133 Grande Rue, lieudit : îlot Saint-Maurice

Les deux balcons, situés au premier étage sur cour du logis principal, sont ornés d'arabesque entourant un monogramme

Les éléments les plus remarquables de cet hôtel sont constitués par la cage monumentale en pan de bois de l'escalier principal appliquée au 19e siècle contre l'une des façades sur cour, et par la ferronnerie des deux balcons vraisemblablement du début du 18e siècle, dont le dessin est unique au centre ville.

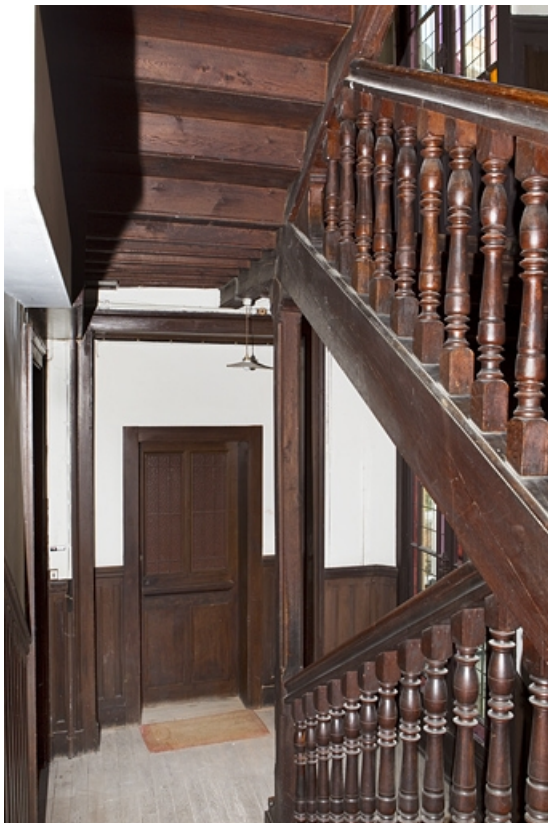
Cage d'escalier en pan de bois : détail de l'escalier.

Escaliers : escalier hors-oeuvre, escalier tournant à retours sans jour, en charpente; escalier hors-oeuvre, escalier en vis, en charpente

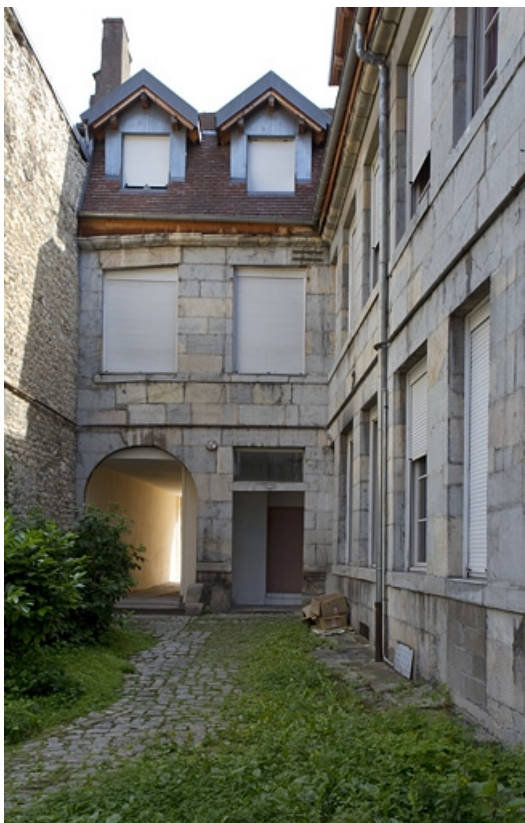
Logis secondaire en L : détail de l'aile en fond de cour.
25, Besançon, 133 Grande Rue, lieudit : îlot Saint-Maurice
