MAISON DE CHANOINES DITE HÔTEL D'ORIVAL, ACTUELLEMENT HÔTEL DE VOYAGEURS

Bourgogne-Franche-Comté, Doubs Besançon îlot Boitouset - 6 place Castan

Dossier IA25000450 réalisé en 1996 revu en 2007

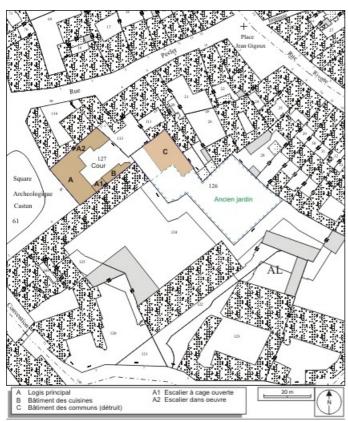
N° de l'illustration : 20092501211NUDA

Plan masse et de situation. Extrait du plan cadastral, 1974, section AL. 25, Besançon, 6 place Castan, lieudit : îlot Boitouset

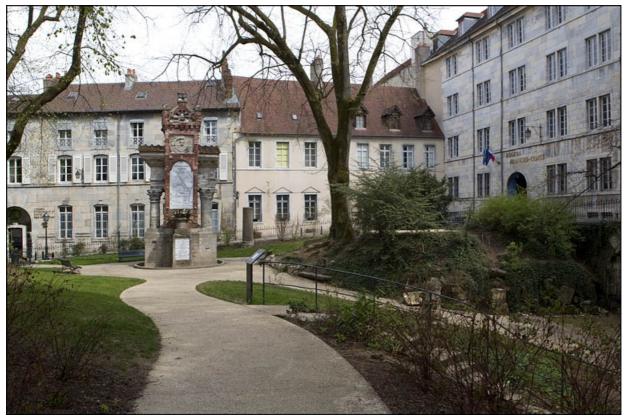
N° de l'illustration : 20102500506NUC2A

Vue d'ensemble de la façade antérieure du logis principal depuis le square Castan.

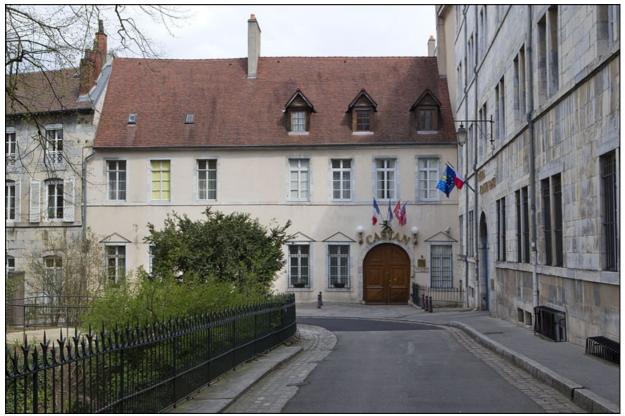
N° de l'illustration : 20102500505NUC2A

Vue d'ensemble de la façade antérieure du logis principal depuis la rue.

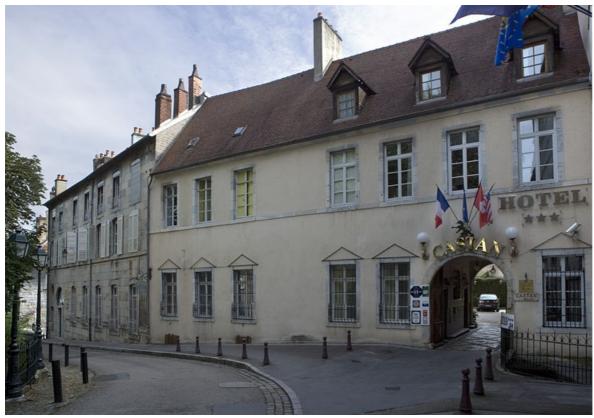
N° de l'illustration : 20072500596NUCA

Vue d'ensemble depuis la rue.

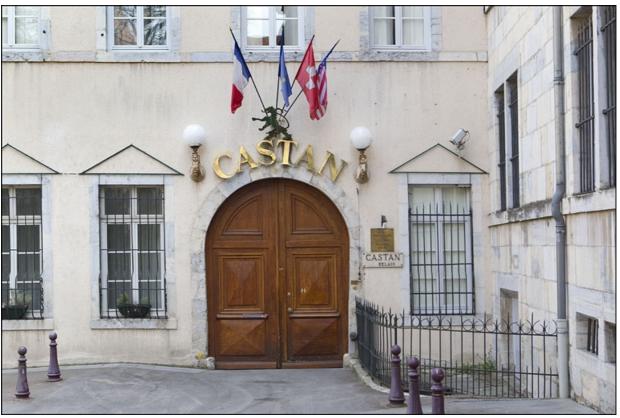
N° de l'illustration : 20102500504NUC2A

Vue du portail d'entrée sur rue.

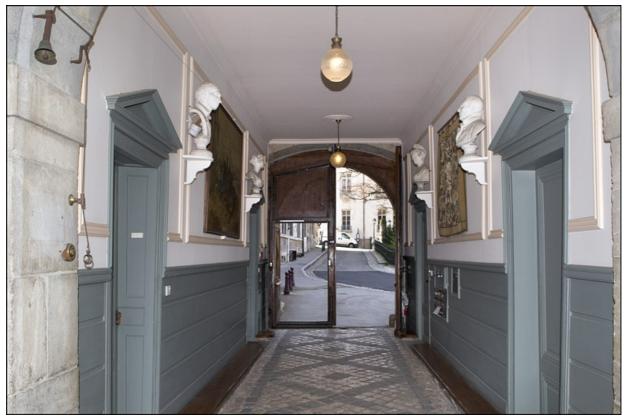
N° de l'illustration : 20102500503NUC2A

Vue du passage cocher depuis la cour. 25, Besançon, 6 place Castan, lieudit : îlot Boitouset

L'édifice, bâti sur un sous-sol voûté d'arêtes, à un étage carré et un de comble, est en moellon enduit avec l'aile gauche sur cour en pierre de taille. Il est distribué par un passage cocher en position latérale, un escalier à cage ouverte sur cour, avec rampe en ferronnerie, distribuant aussi le bâtiment des cuisines construit en moellon, et un escalier dans-oeuvre tournant à retours avec jour, en charpente, avec une rampe à balustres de bois tourné. Une conciergerie, constituée de deux pièces, est située à droite sous le passage cocher. Le bâtiment détruit des communs, qui était dans la deuxième cour, comprenait une remise, une écurie, un logement de domestiques et un fenil dans le comble. Contre l'avant-corps de l'aile gauche, avec une remise en rez-de-chaussée, est appuyé un abreuvoir en pierre de taille.

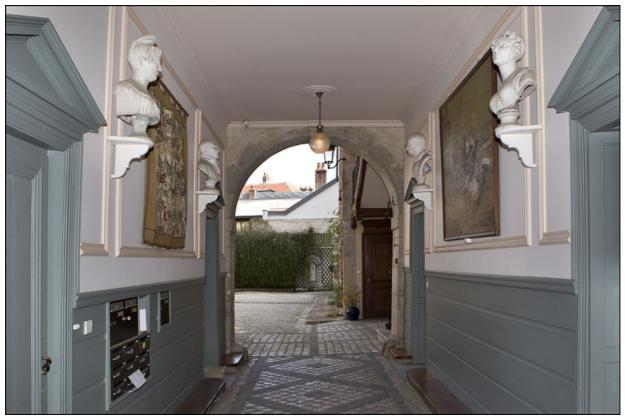
N° de l'illustration : 20102500502NUC2A

Vue du passage cocher depuis l'entrée. 25, Besançon, 6 place Castan, lieudit : îlot Boitouset

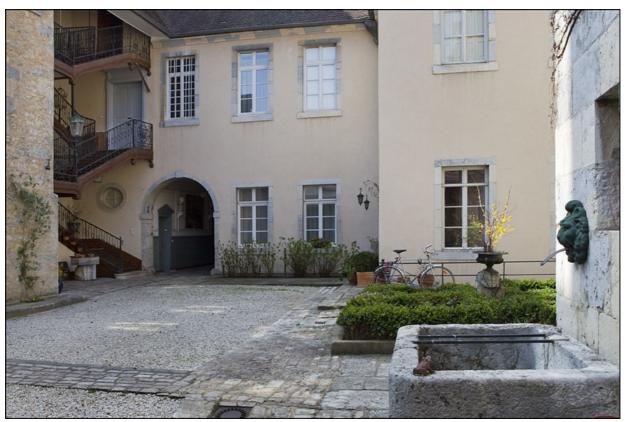
N° de l'illustration : 20102500492NUC2A

Vue d'ensemble de la façade postérieure du logis principal et de l'escalier à cage ouverte.

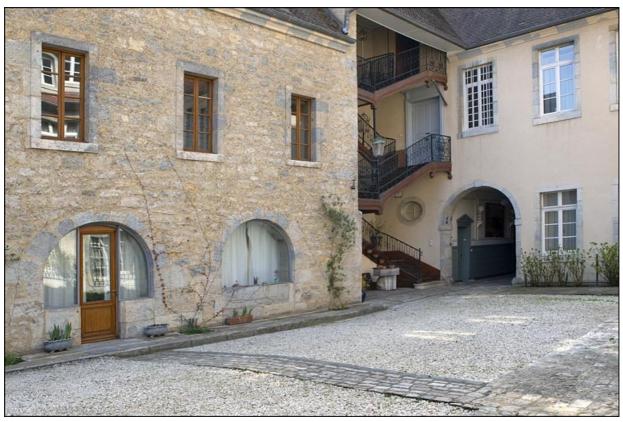
N° de l'illustration : 20102500491NUC2A

Vue d'ensemble du bâtiment des cuisines et de l'escalier à cage ouverte depuis le fond de la cour.

Le logis sur rue et le bâtiment des cuisines, à droite en retour d'équerre sur cour, datent vraisemblablement de la 2e moitié du 17e siècle. L'aile gauche sur cour et les communs ont été bâtis au 18e siècle, après l'établissement du plan-relief de la ville en 1722, puisque ces aménagements ne figurent pas dessus. Cette maison, qui appartenait dans le courant du 18e siècle au chanoine Jean-Antoine Camus, fut rachetée en 1781 par le chanoine Jean-Baptiste-Marie d'Orival. Ce dernier demanda à la ville en 1787 la permission de refaire l'enduit de la façade sur rue qui était abîmé à certains endroits. En 1794, la description de la maison de l'émigré d'Orival qu'en donnait l'architecte Joseph Gruyet, en vue de sa vente comme bien national, montre que celle-ci n'a pas changé d'aspect jusqu'à la fin du 20e, où elle a été finalement amputée de son jardin, puis de la cour et du bâtiment des communs. Dans le même temps, le corps de logis principal a été transformé en hôtel de voyageurs, sans en altérer fondamentalement la distribution intérieure.

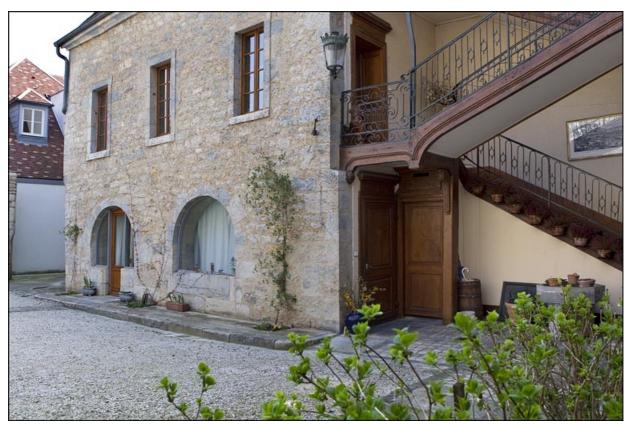
N° de l'illustration : 20102500498NUC2A

Vue d'ensemble du bâtiment des cuisines, de trois quarts droit.

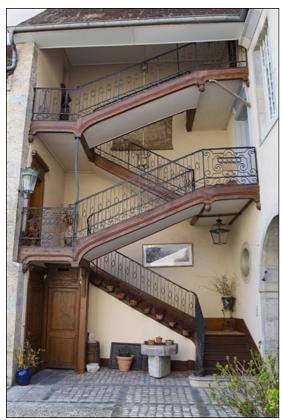
N° de l'illustration : 20102500496NUC2A

Vue d'ensemble de l'escalier à cage ouverte. 25, Besançon, 6 place Castan, lieudit : îlot Boitouset

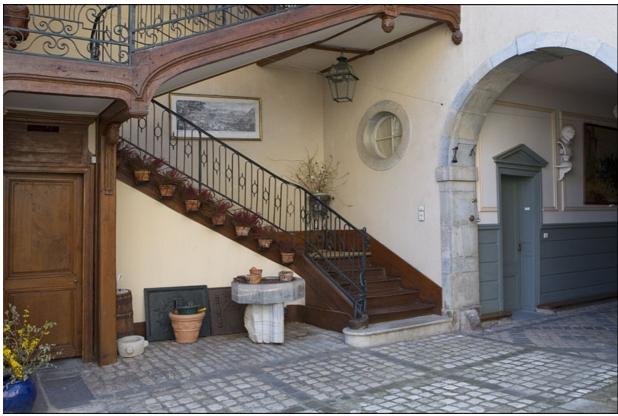
N° de l'illustration : 20102500495NUC2A

Détail du départ de l'escalier à cage ouverte. 25, Besançon, 6 place Castan, lieudit : îlot Boitouset

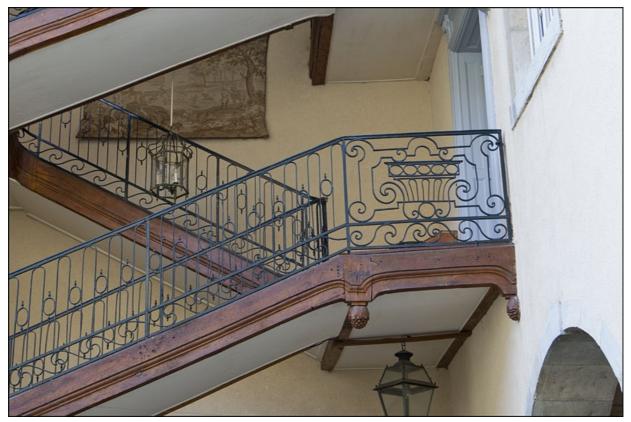
N° de l'illustration : 20102500497NUC2A

Détail de la rampe en fer forgé de l'escalier à cage ouverte.

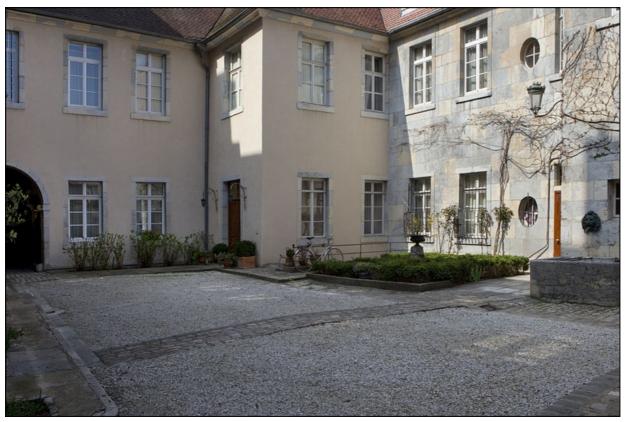
N° de l'illustration : 20102500494NUC2A

Vue d'ensemble de l'angle entre l'aile sur cour et la façade postérieure du logis principal.

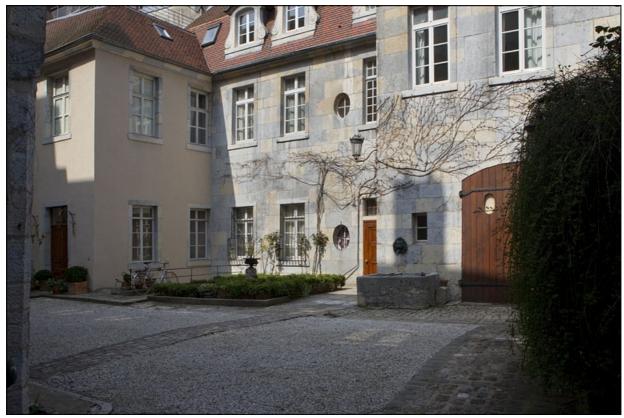
N° de l'illustration : 20102500493NUC2A

Vue d'ensemble de l'aile sur cour, de trois quarts droit. 25, Besançon, 6 place Castan, lieudit : îlot Boitouset

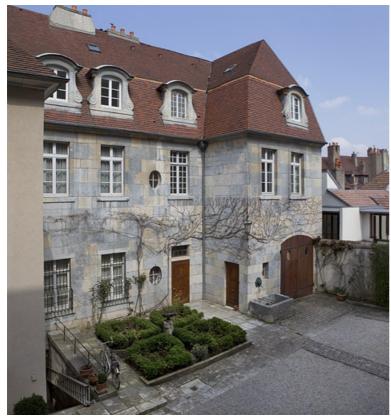
N° de l'illustration : 20102500507NUC2A

Aile sur cour, de trois quarts gauche. 25, Besançon, 6 place Castan, lieudit : îlot Boitouset

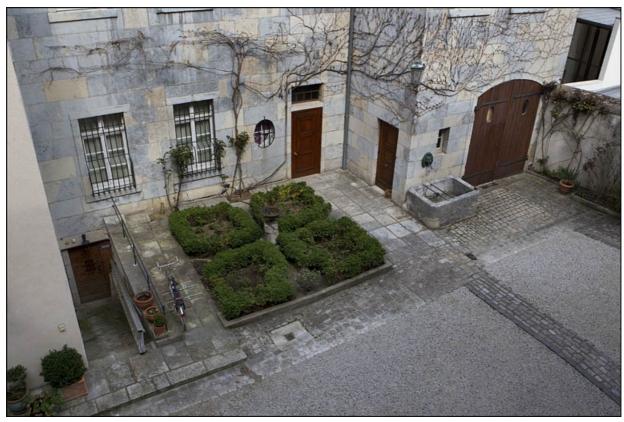
N° de l'illustration : 20102500500NUC2A

Vue du rez-de-chaussée de l'aile sur cour, depuis l'escalier à cage ouverte.

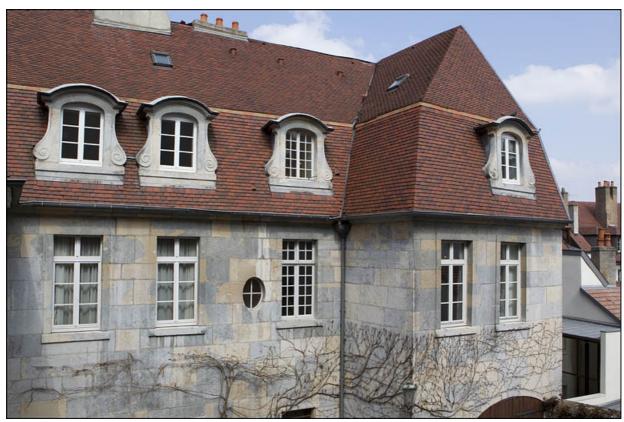
N° de l'illustration : 20102500501NUC2A

Vue de la partie supérieure de l'aile sur cour, depuis l'escalier à cage ouverte.

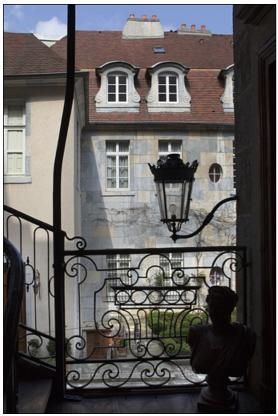
N° de l'illustration : 20102500499NUC2A

Vue de l'aile sur cour, depuis l'escalier à cage ouverte. 25, Besançon, 6 place Castan, lieudit : îlot Boitouset
