HÔTEL ISELIN DE LASNANS

Bourgogne-Franche-Comté, Doubs Besançon îlot Boitouset - 8 rue Péclet

Dossier IA25000451 réalisé en 1996 revu en 2007

Auteur(s): Christiane Roussel

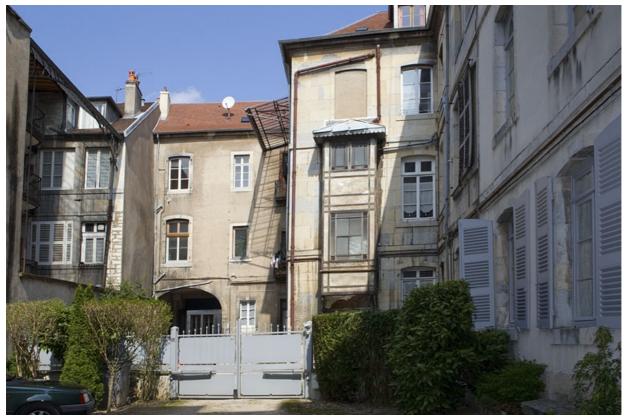
N° de l'illustration : 20102500444NUC2A

Vue de la façade postérieure du logis principal depuis le fond de la cour.

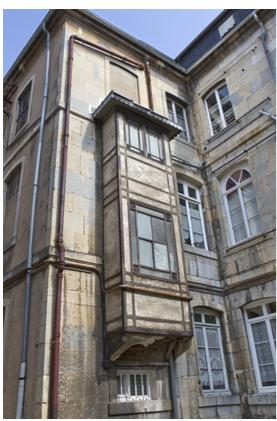
N° de l'illustration : 20102500446NUC2A

Détail d'une logette sur la façade postérieure du logis principal.

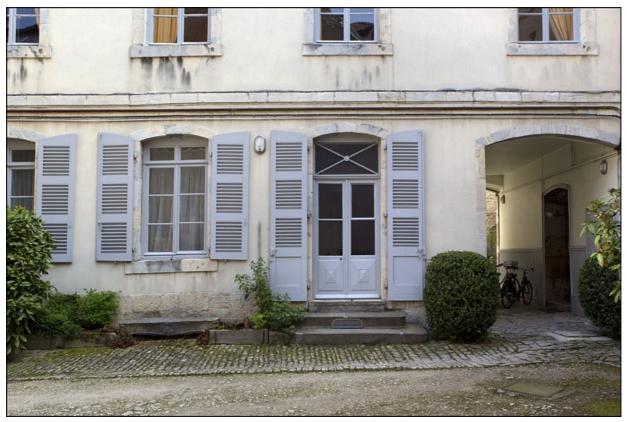
N° de l'illustration : 20102500445NUC2A

Détail du rez-de-chaussée de l'aile gauche du logis secondaire.

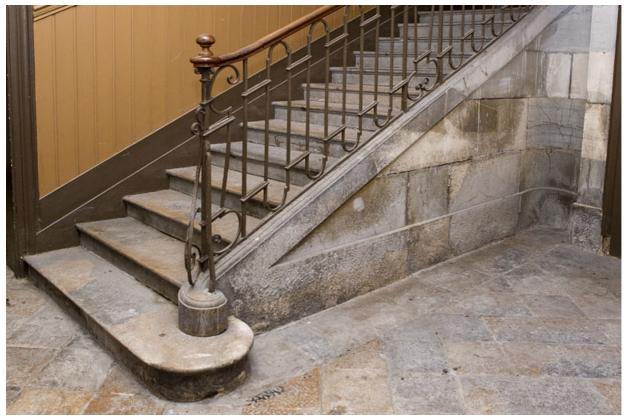
N° de l'illustration : 20102500441NUC2A

Détail du départ de l'escalier.

Escaliers: escalier dans-oeuvre, escalier tournant à retours avec jour, en maçonnerie en charpente; escalier dans-oeuvre,

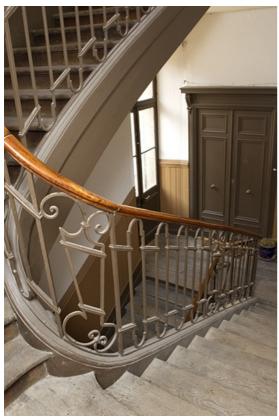
N° de l'illustration : 20102500440NUC2A

Vue de l'intérieur de l'escalier.

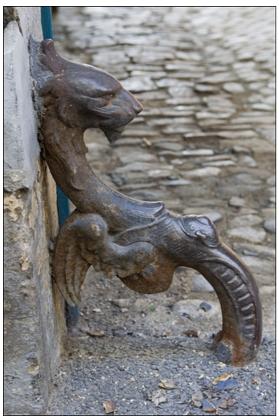
N° de l'illustration : 20102500438NUC2A

Objet non identifié (chasse-roue ?) en fonte en forme de dragon situé dans la cour.
