## MAISON

Bourgogne-Franche-Comté, Doubs  
Besançon  
îlot Boitouset - 22 rue Rivotte

Dossier IA25000452 réalisé en 1996 revu en  
2007

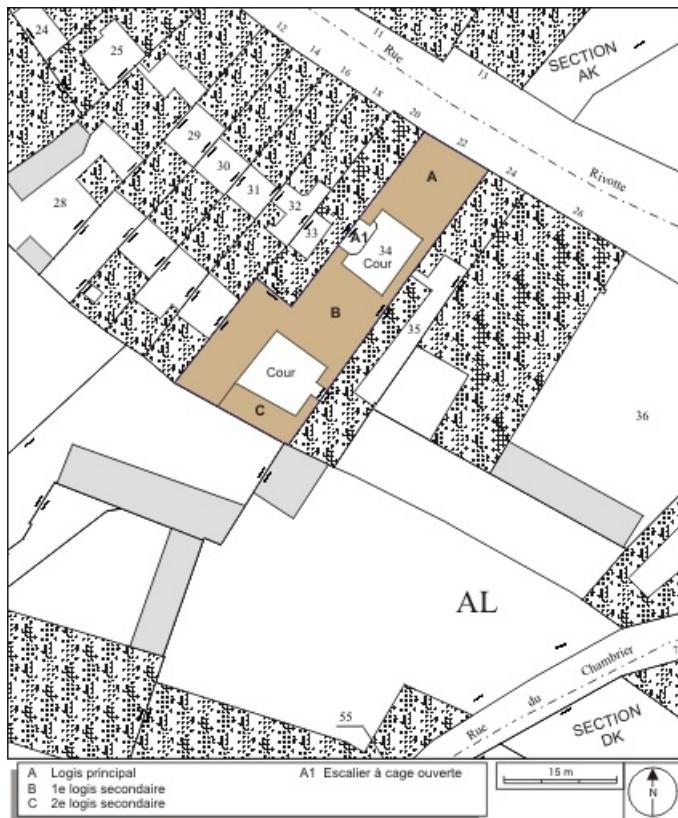
**Vue d'ensemble de la façade antérieure sur rue du logis principal.**

L'édifice, comprenant trois logis parallèles, s'organise autour de deux cours. Le logis principal sur rue, bâti sur un sous-sol voûté en berceau, est à trois étages carrés avec un passage cocher en position centrale, encadré de deux boutiques. Le premier logis secondaire, avec un passage coher en enfilade, bâti sur un sous-sol voûté en berceau, est à un étage carré. Celui situé au fond de la deuxième cour, à deux étages carrés, possède au rez-de-chaussée une remise encadrée de deux écuries. Les deux premiers logis sont distribués par escalier à cage ouverte dont l'ouverture sur cour a été masquée par une cloison recouverte de plaques de tôle. Dans l'aile du premier logis secondaire située dans la deuxième cour, se trouve un escalier secondaire en charpente avec une rampe à balustres de bois tourné. Les corps de bâtiments sont en moellon enduit, sauf la façade sur rue en pierre de taille.

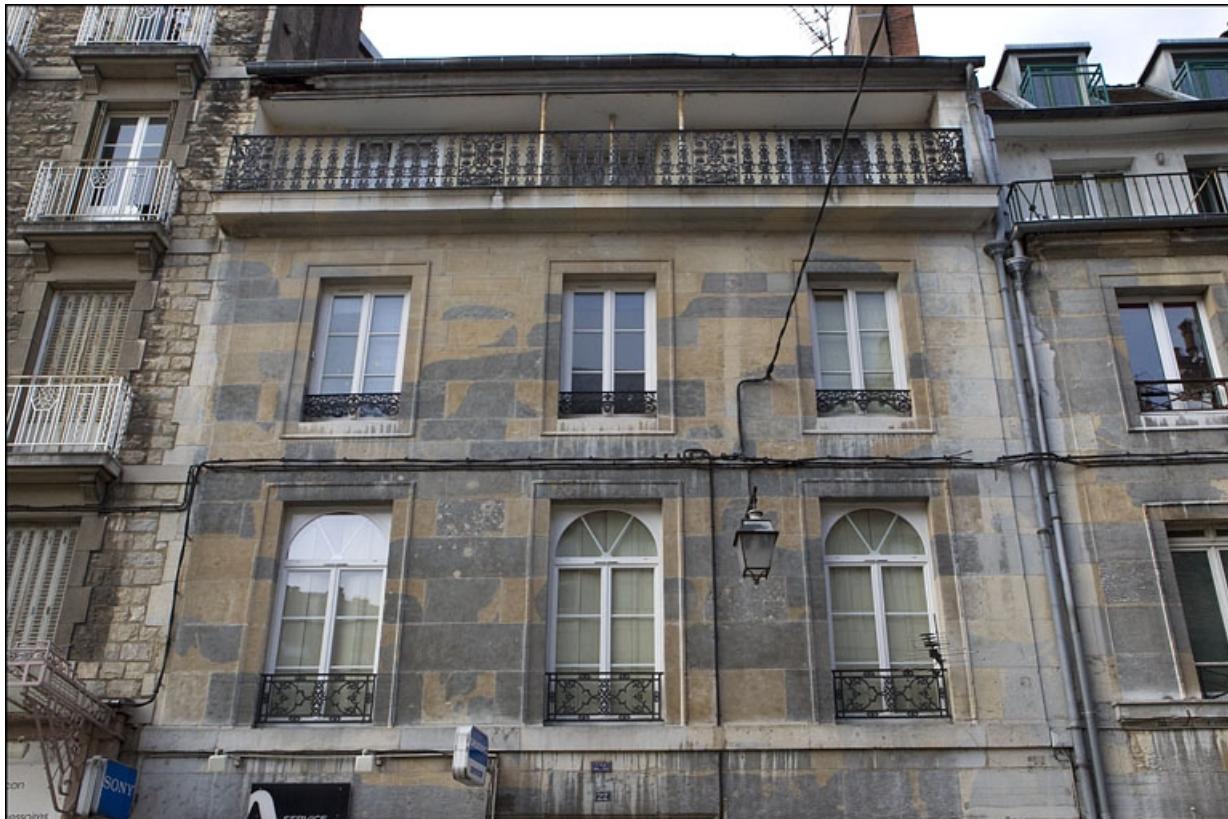
N° de l'illustration : 20102500452NUC2A

**Vue de la façade antérieure sur rue du logis principal à partir du premier étage.**

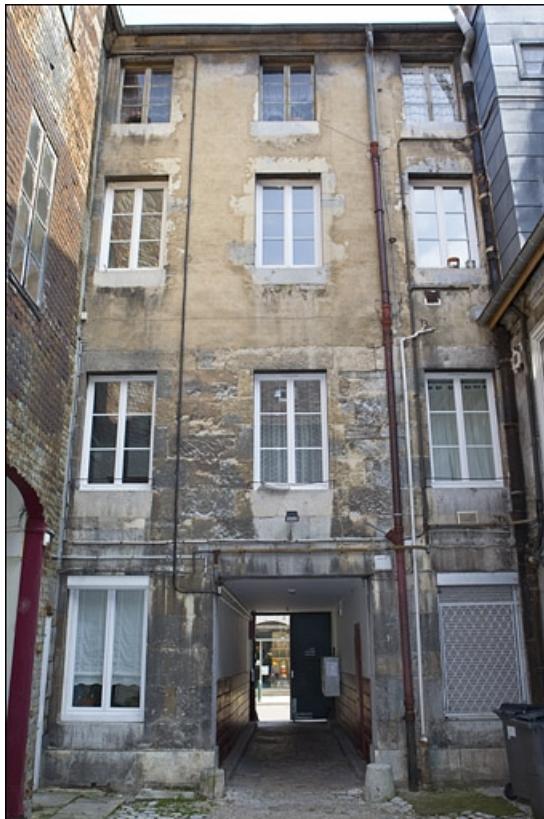
N° de l'illustration : 20102500459NUC2A

**Logis principal : façade postérieure.**

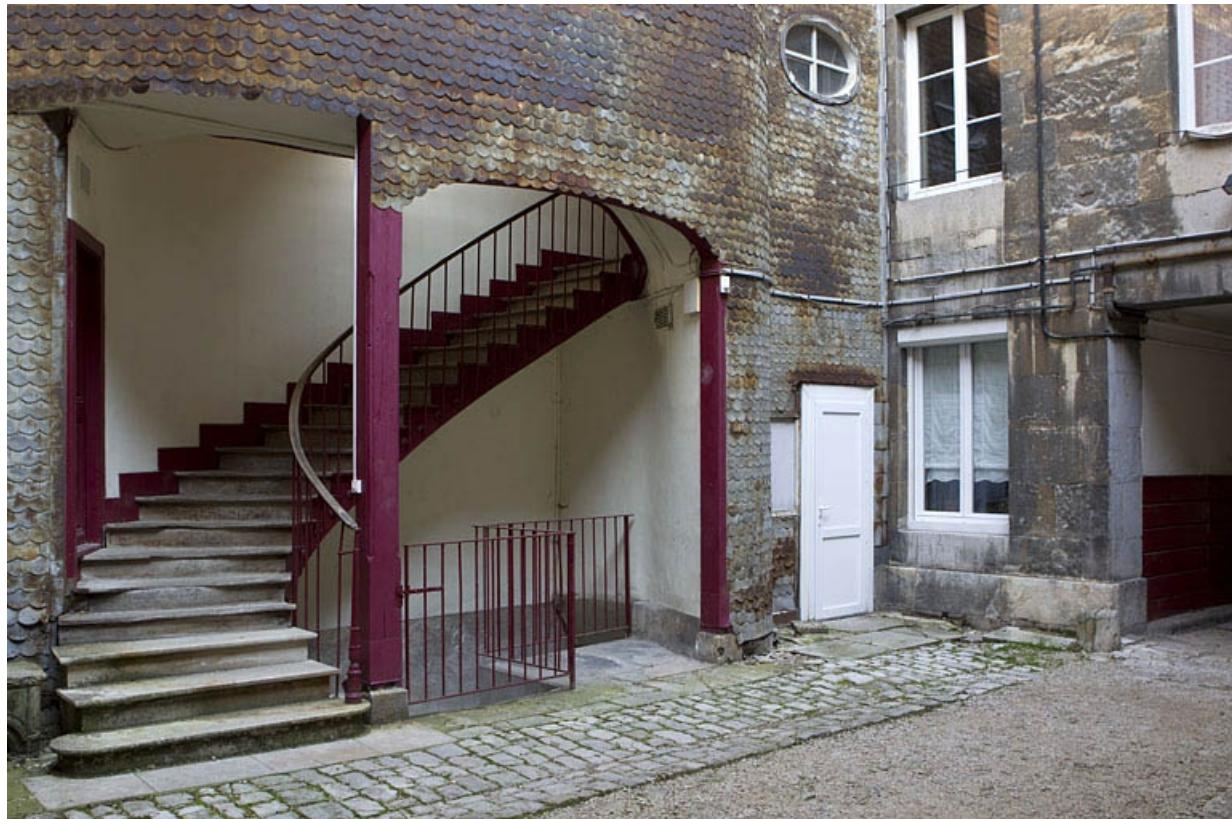
N° de l'illustration : 20102500460NUC2A

Départ de l'escalier à cage ouverte, à droite de la première cour.

Le logis principal sur rue a été reconstruit dans la 1ère moitié du 19e siècle ainsi que l'escalier à cage ouverte situé à droite dans la première cour. Le grand logis secondaire, de plan en L se développant entre la première et la deuxième cour, est daté 1692 sur l'arc du passage cocher donnant accès au deuxième espace libre. Au fond de cette deuxième cour, un autre logis secondaire, peut-être bâti dans la 1ère moitié du 18e siècle, possède au rez-de-chaussée une remise et deux écuries qui semblent avoir été aménagées, d'après le style des baies, au 19e siècle.

**Escaliers** : escalier de distribution extérieur, escalier tournant à retours avec jour, cage ouverte en charpente; escalier dans-œuvre, escalier tournant à retours avec jour, en charpente

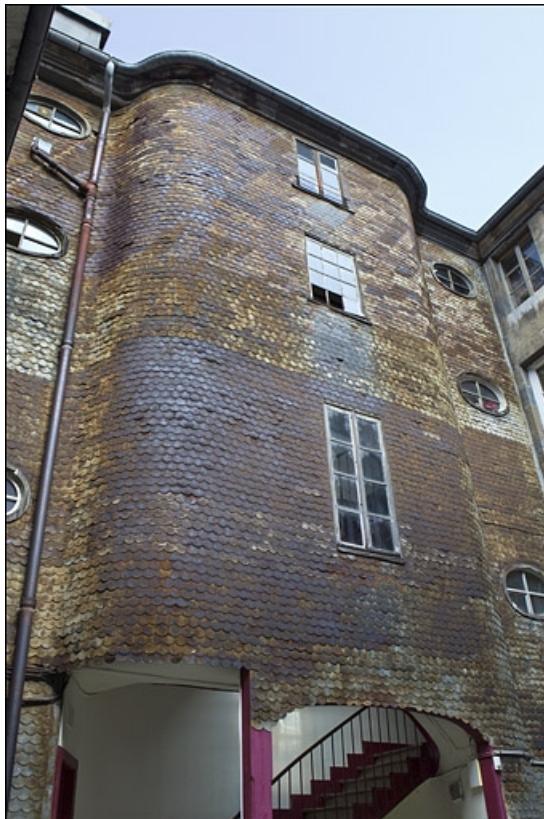
N° de l'illustration : 20102500463NUC2A

**Vue d'ensemble de l'escalier à cage ouverte depuis la cour.**

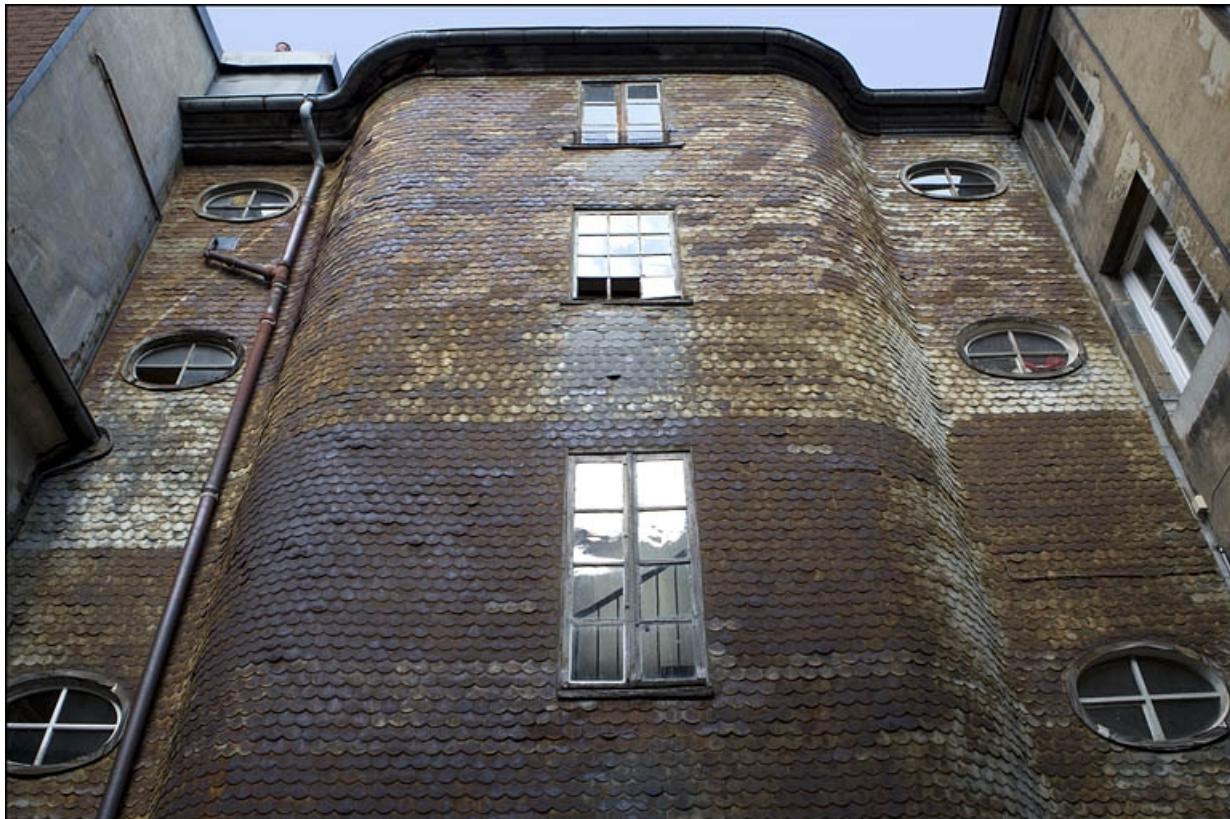
N° de l'illustration : 20102500465NUC2A

Détail de la partie supérieure de l'escalier à cage ouverte, de face.

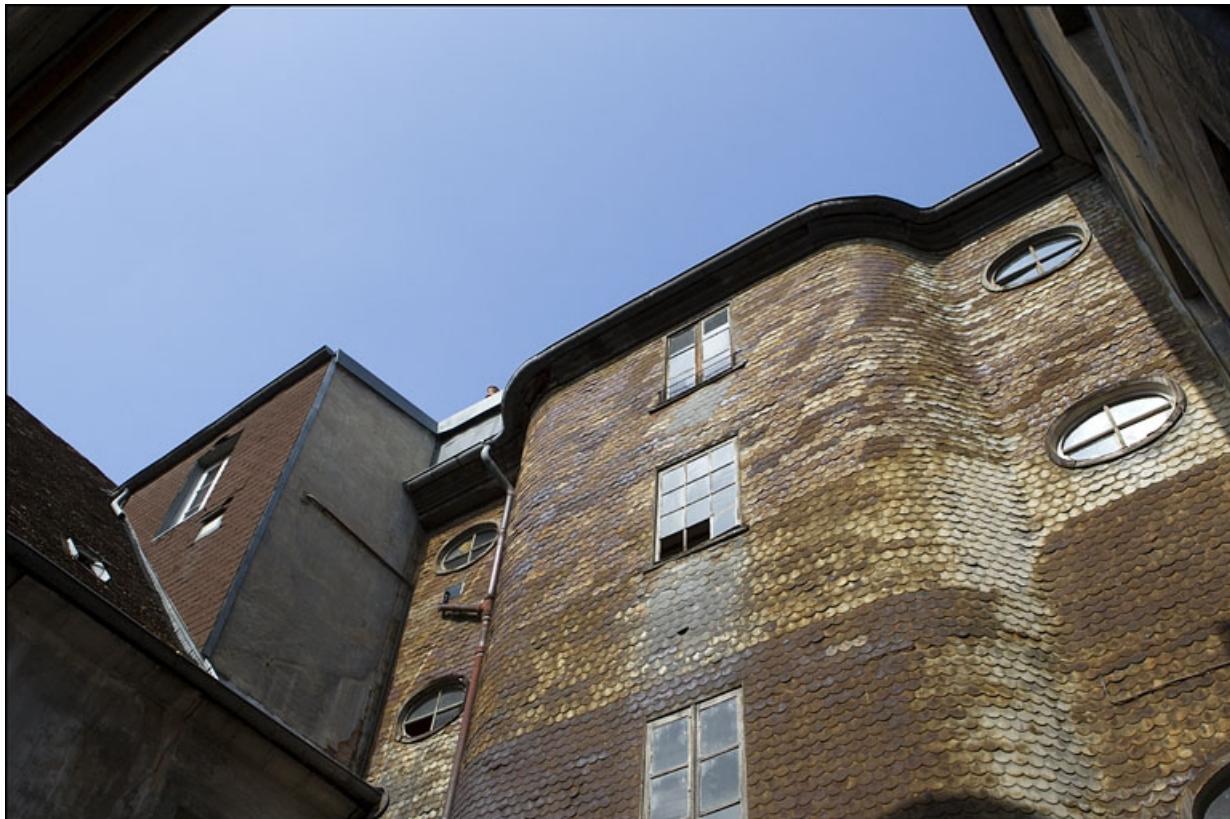
N° de l'illustration : 20102500464NUC2A

**Détail de la partie supérieure de l'escalier à cage ouverte.**

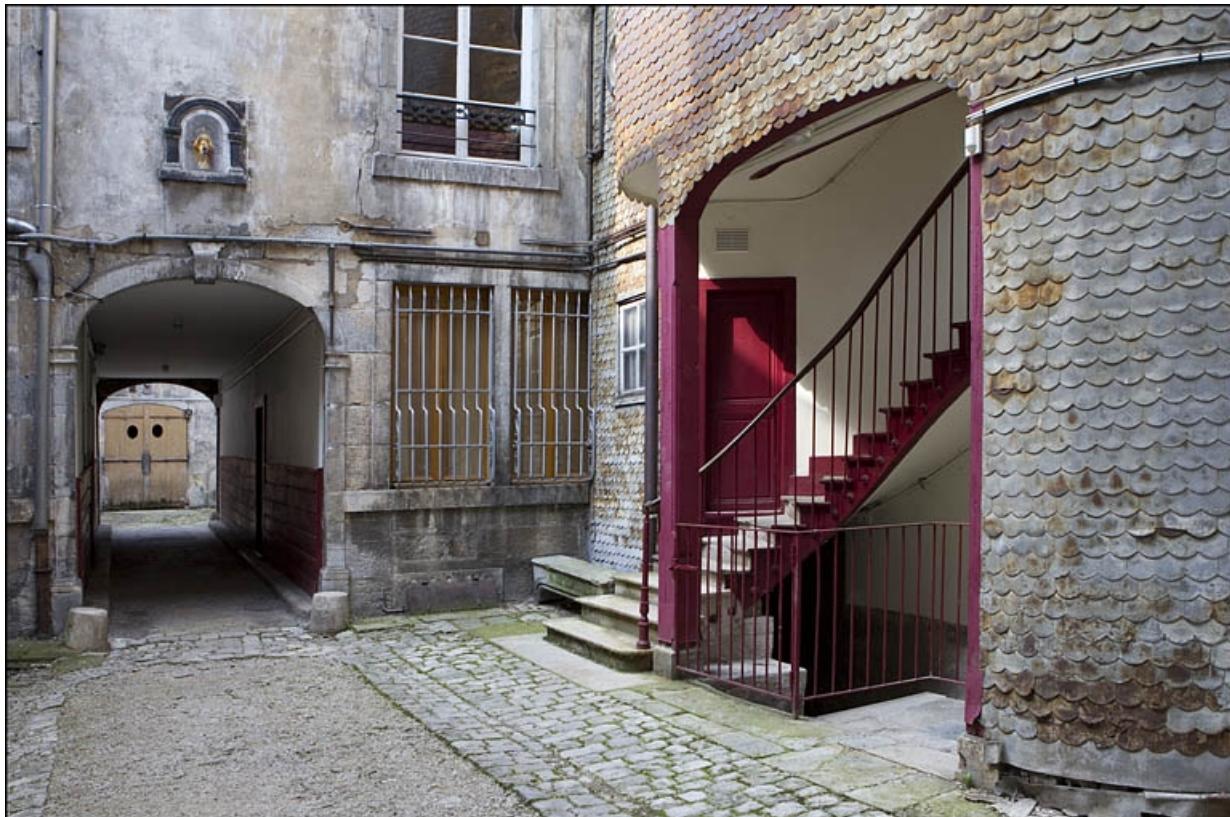
N° de l'illustration : 20102500466NUC2A

Détail du départ de l'escalier à cage ouverte et du deuxième passage cocher, depuis l'entrée de la première cour.  
25, Besançon, 22 rue Rivotte, lieudit : îlot Boitouset

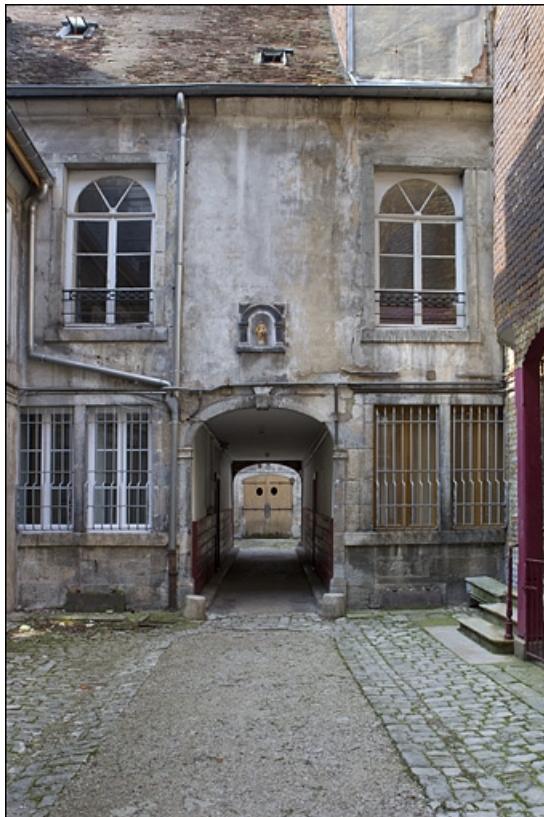
N° de l'illustration : 20102500461NUC2A

**Façade antérieure du premier logis secondaire donnant sur la première cour.**  
25, Besançon, 22 rue Rivotte, lieudit : îlot Boitouset

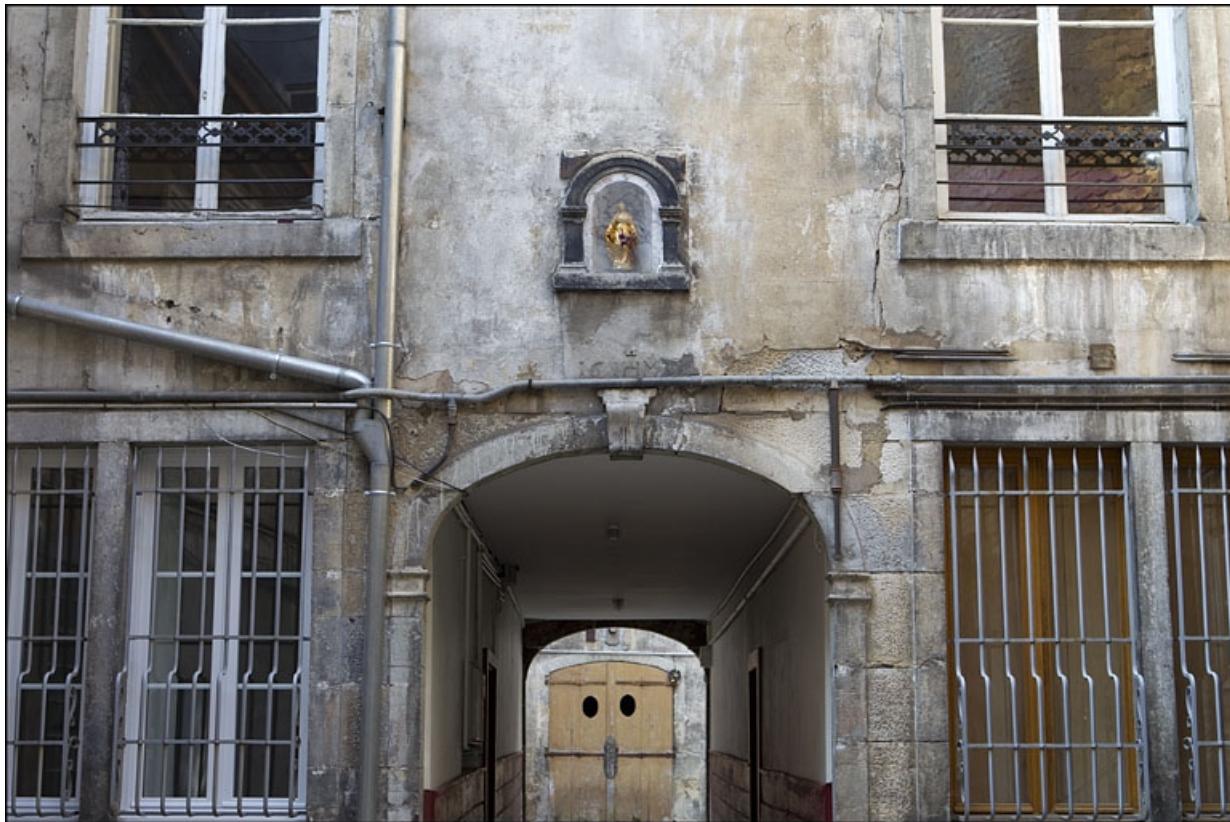
N° de l'illustration : 20102500454NUC2A

Premier logis secondaire : vue du passage cocher.

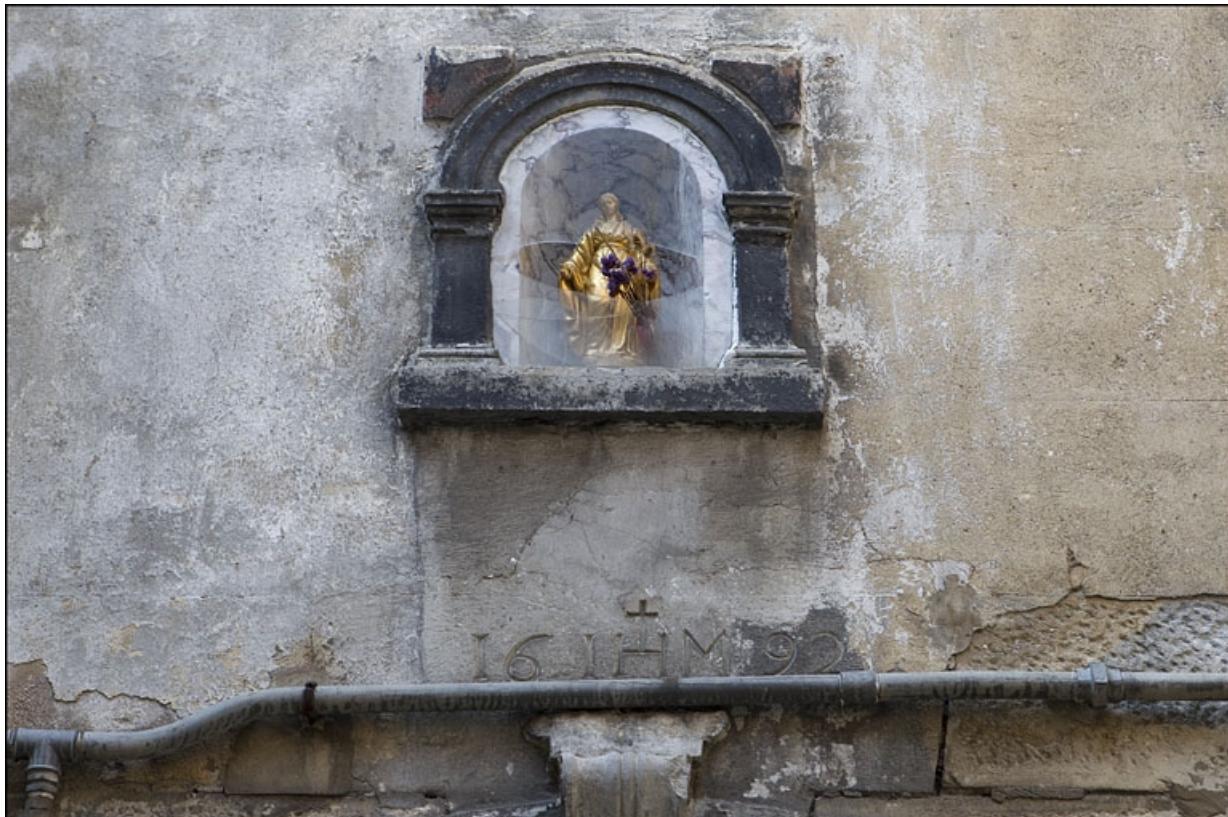
N° de l'illustration : 20102500462NUC2A

Détail de la niche sur la façade antérieure du premier logis secondaire.

Les lettres I H M surmontées d'une croix ornent le dessus d'une niche située au-dessus de l'arc en plein cintre du passage cocher du premier logis secondaire.

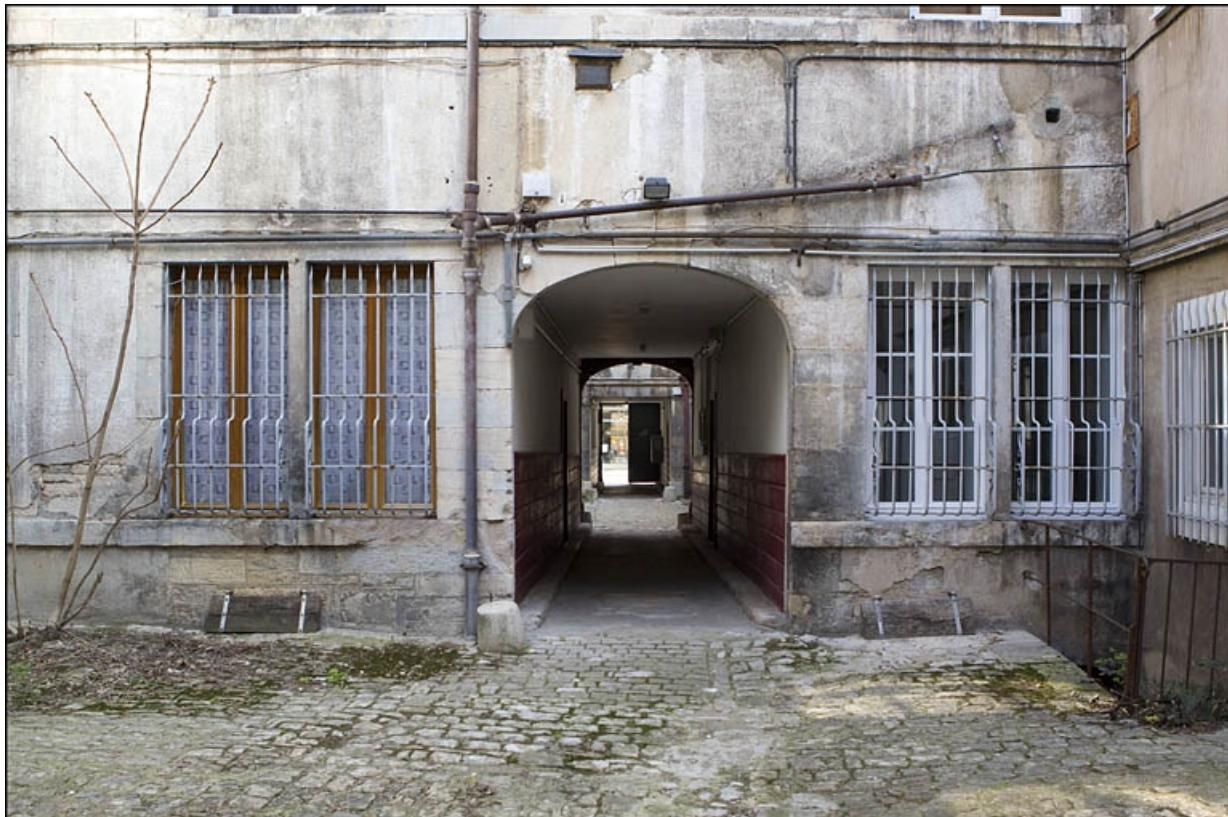
N° de l'illustration : 20102500456NUC2A

**Vue du rez-de-chaussée de la façade postérieure du premier logis secondaire.**

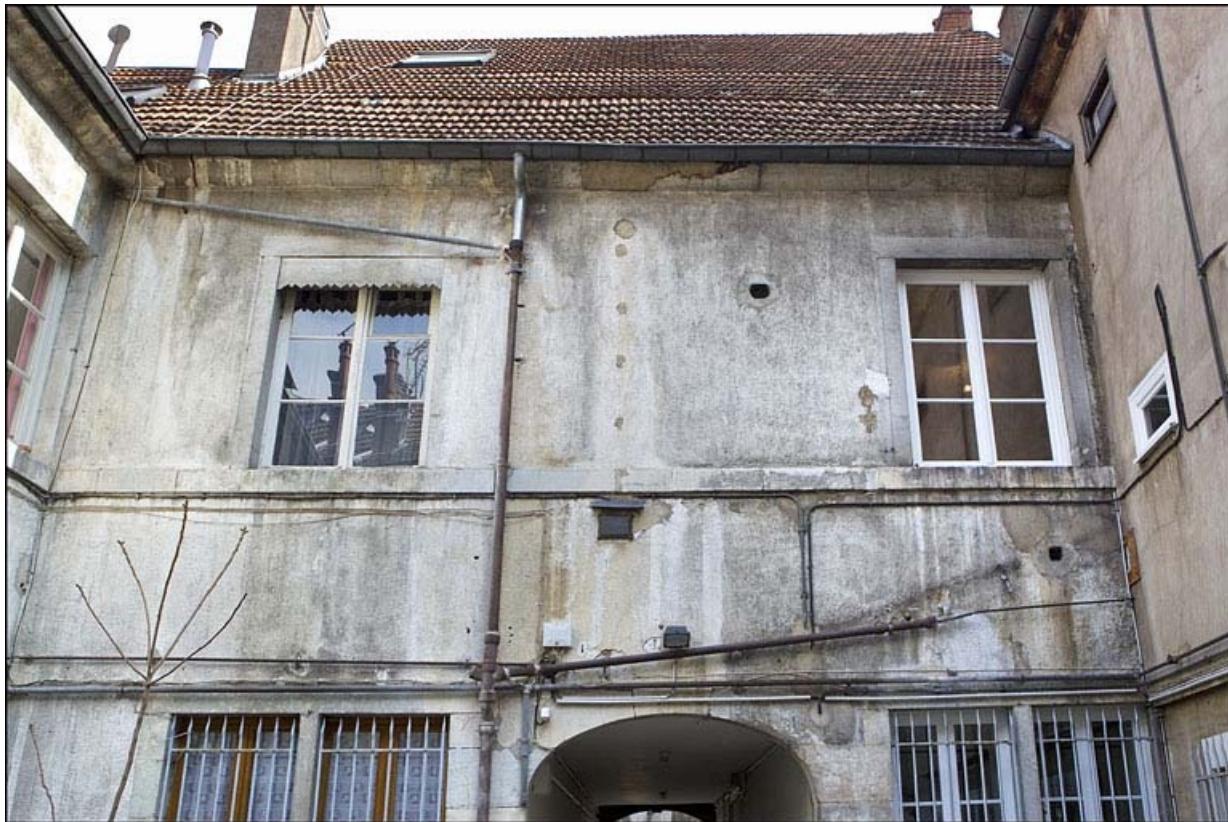
N° de l'illustration : 20102500457NUC2A

**Vue de la façade postérieure du premier logis secondaire, à partir du premier étage.**

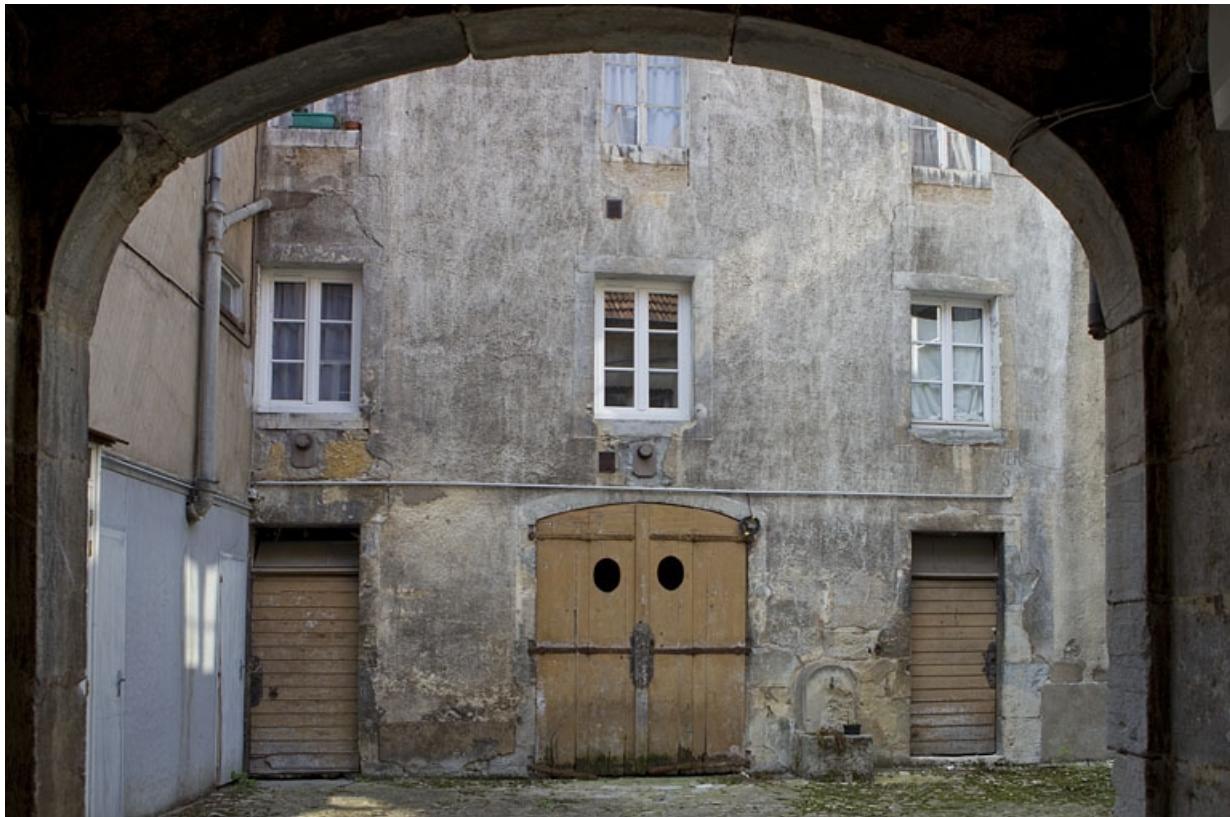
N° de l'illustration : 20102500455NUC2A

**Façade antérieure du deuxième logis secondaire depuis le passage cocher.**

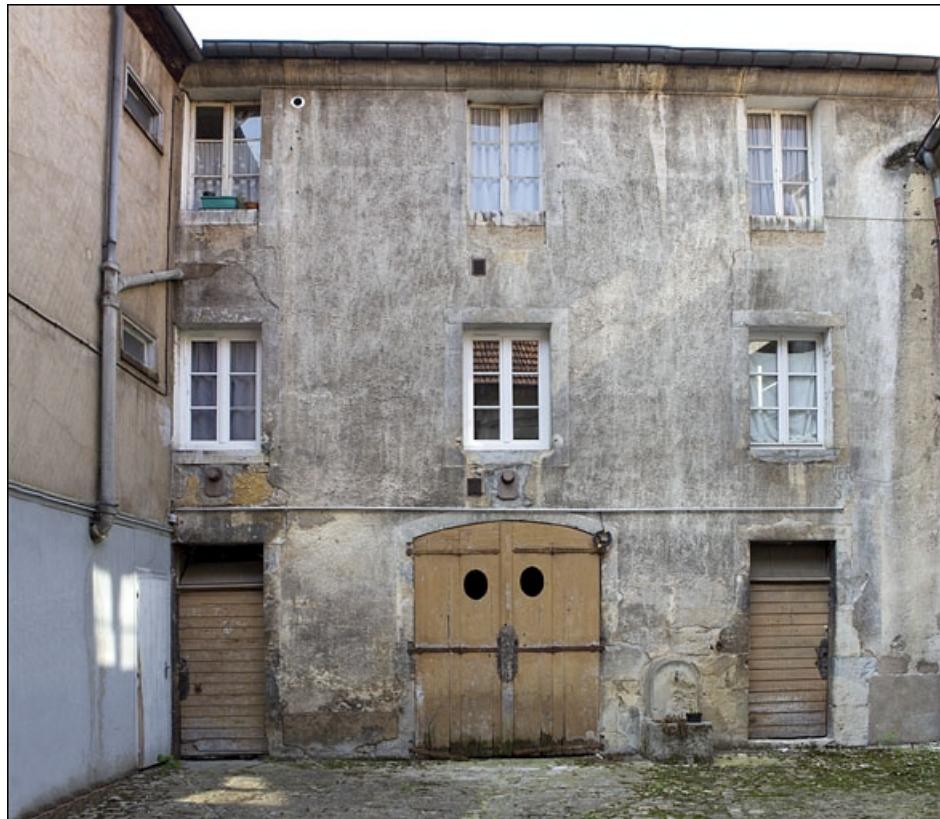
N° de l'illustration : 20102500451NUC2A

**Vue de la façade antérieure du deuxième logis secondaire, au fond de la deuxième cour.**  
25, Besançon, 22 rue Rivotte, lieudit : îlot Boitouset

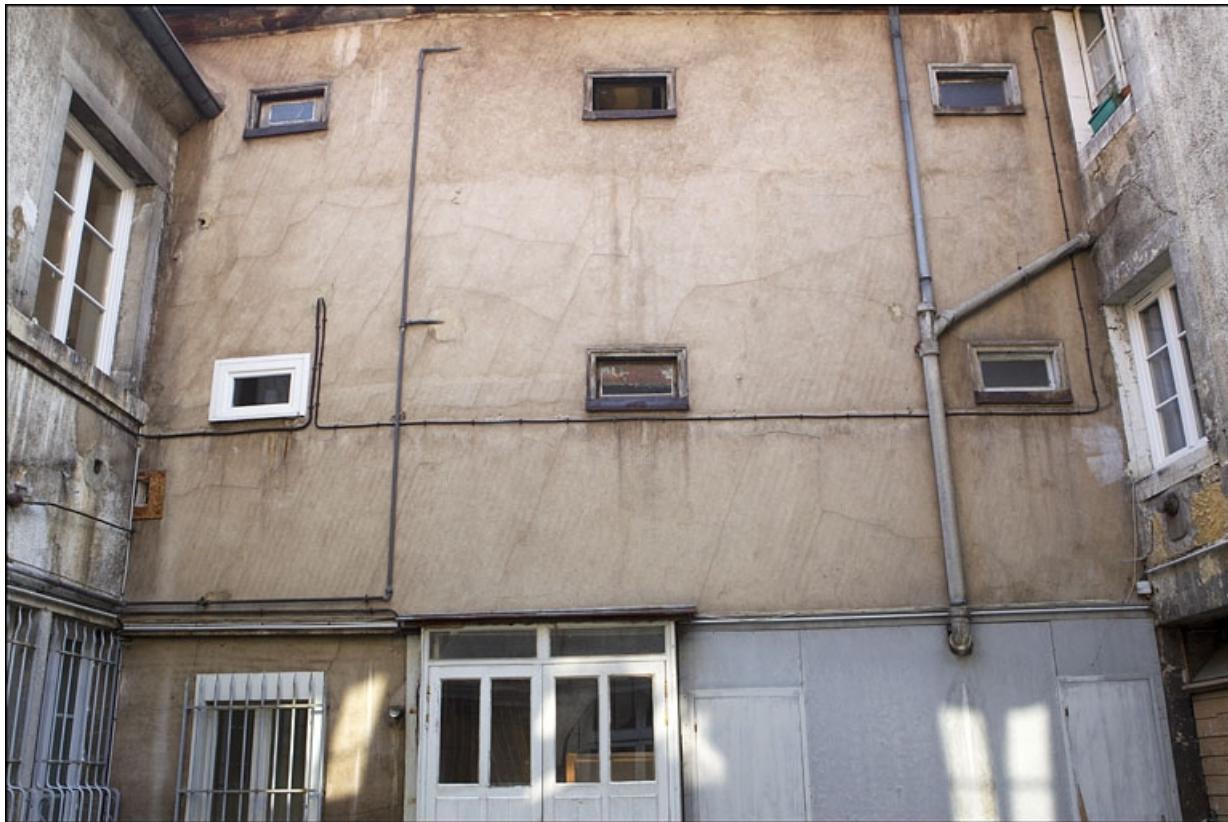
N° de l'illustration : 20102500458NUC2A

Premier logis secondaire, aile gauche sur la deuxième cour.
