MAISON

Bourgogne-Franche-Comté, Doubs
Besançon
îlot Boitouset - 22 rue Rivotte

Dossier IA25000452 réalisé en 1996 revu en
2007

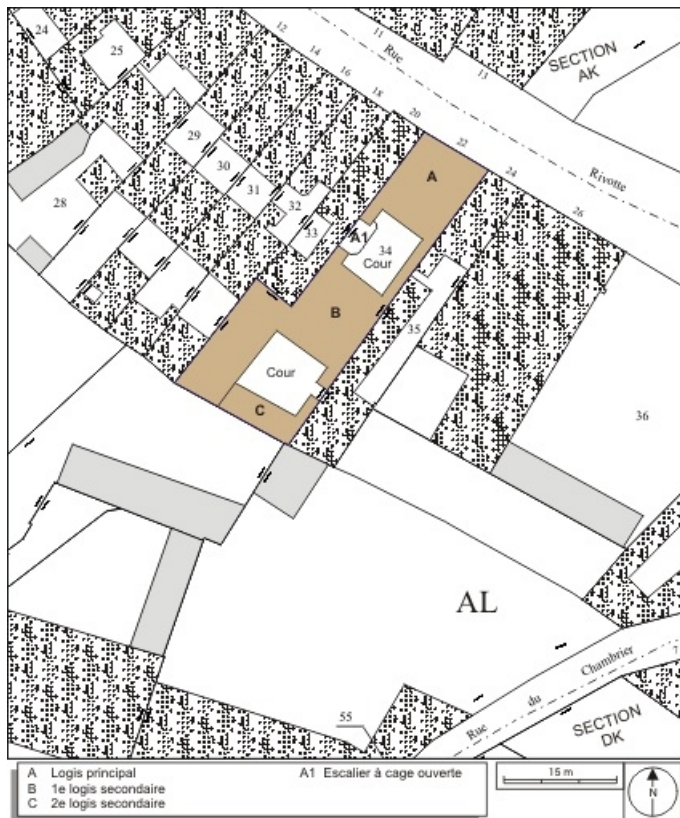
N° de l'illustration : 20092501208NUDA

Plan masse et de situation. Extrait du plan cadastral, 1974, section AL.
25, Besançon, 22 rue Rivotte, lieudit : îlot Boitouset

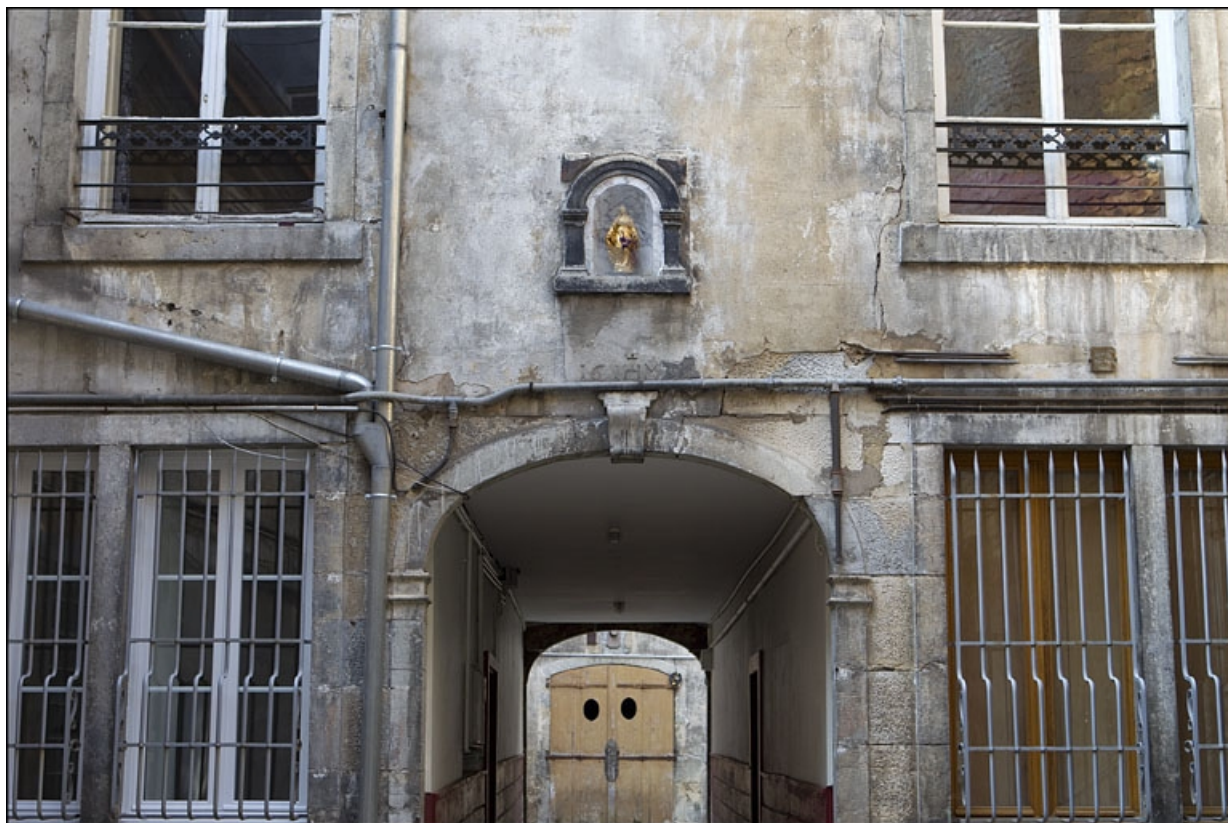
N° de l'illustration : 20102500454NUC2A

Premier logis secondaire : vue du passage cocher.

Les lettres I H M surmontées d'une croix ornent le dessus d'une niche située au-dessus de l'arc en plein cintre du passage cocher du premier logis secondaire.
