MAISON

Bourgogne-Franche-Comté, Doubs
Besançon
îlot Boitouset - 22 rue Rivotte

Dossier IA25000452 réalisé en 1996 revu en
2007

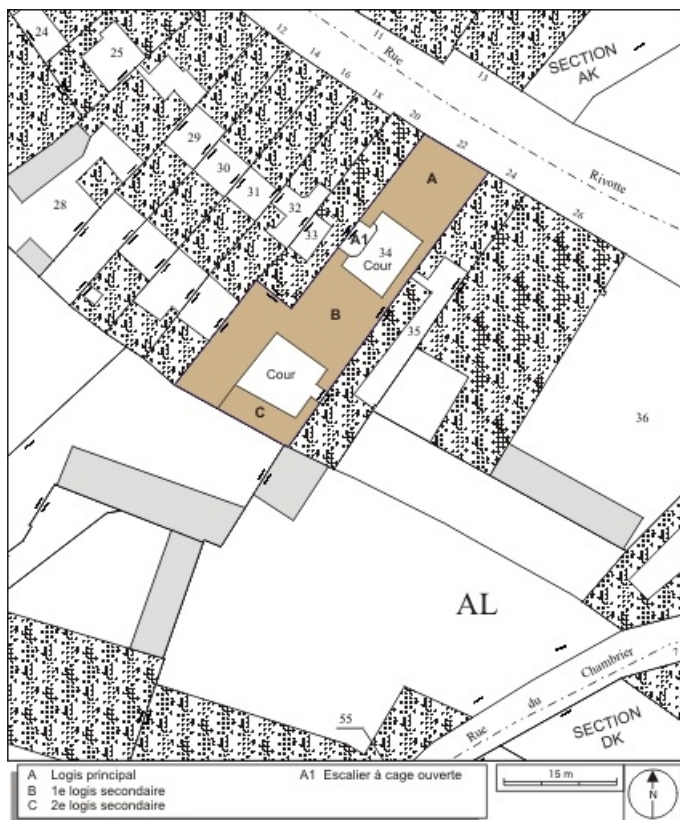
N° de l'illustration : 20092501208NUDA

Plan masse et de situation. Extrait du plan cadastral, 1974, section AL.
25, Besançon, 22 rue Rivotte, lieudit : îlot Boitouset

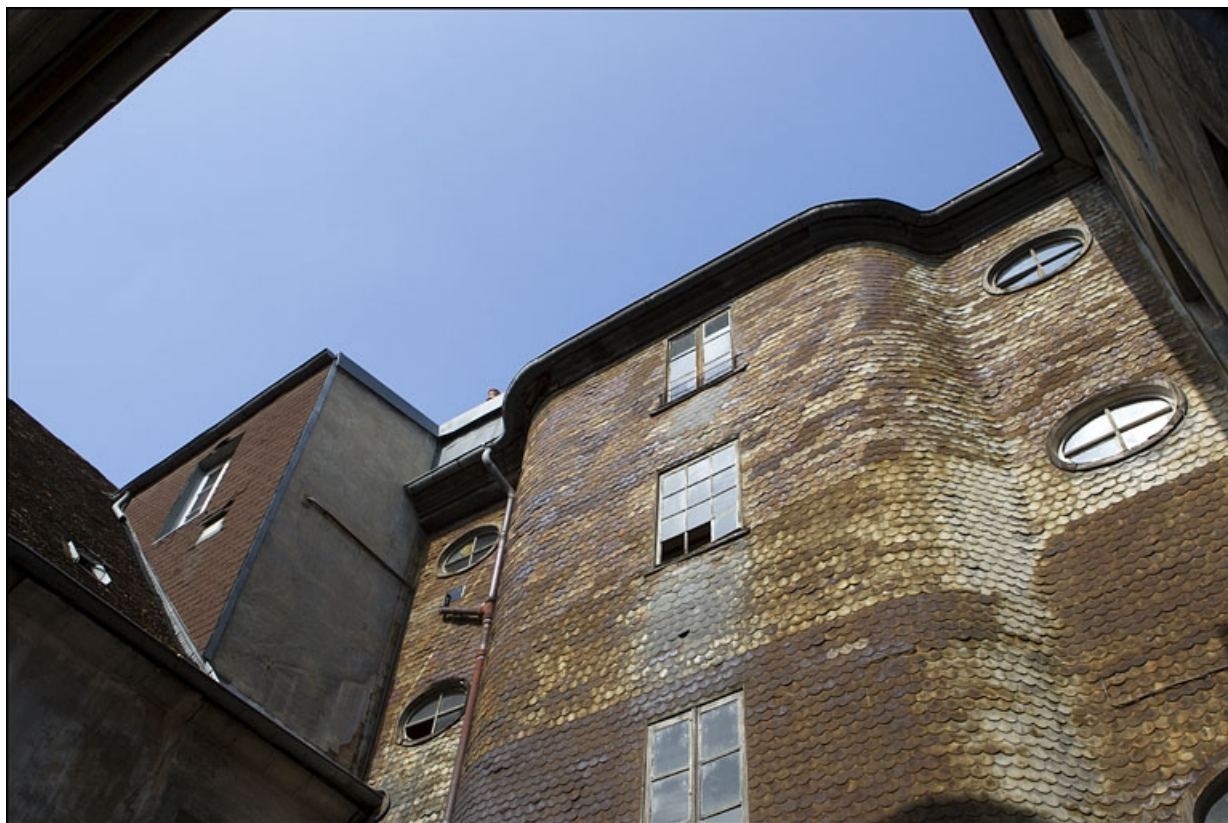
N° de l'illustration : 20102500464NUC2A

Détail de la partie supérieure de l'escalier à cage ouverte.

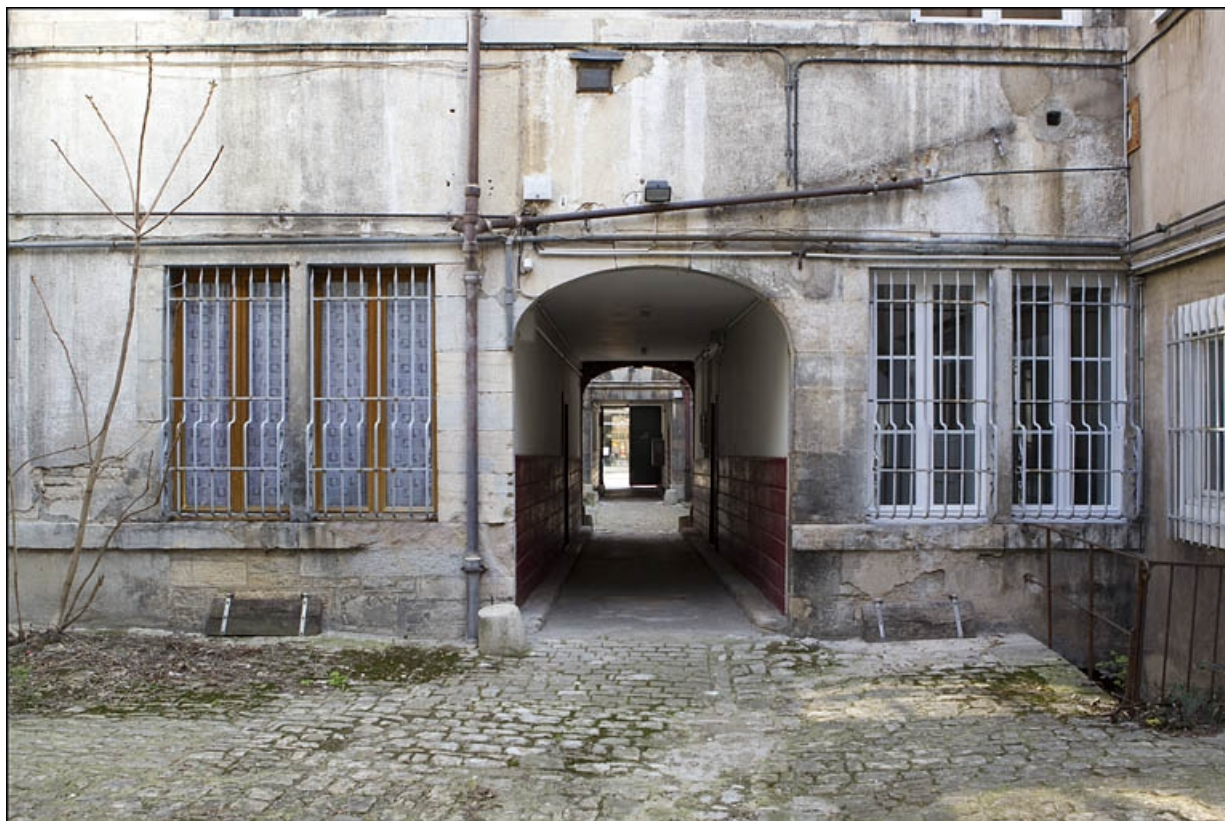
N° de l'illustration : 20102500456NUC2A

Vue du rez-de-chaussée de la façade postérieure du premier logis secondaire.

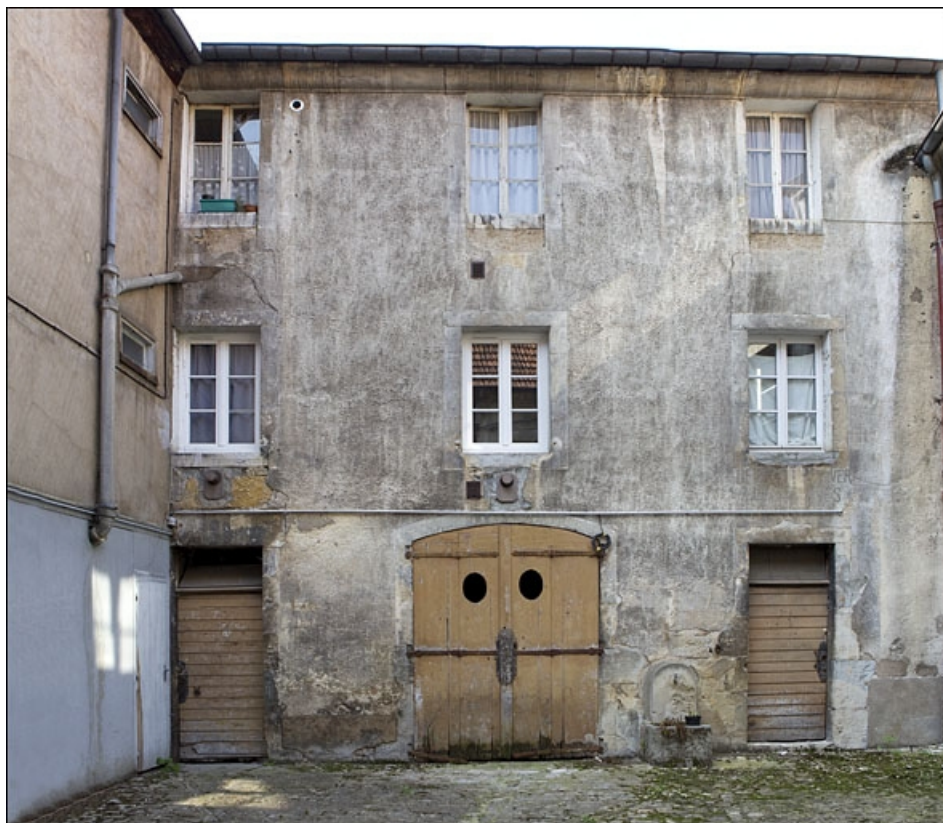
N° de l'illustration : 20102500451NUC2A

Vue de la façade antérieure du deuxième logis secondaire, au fond de la deuxième cour.
25, Besançon, 22 rue Rivotte, lieudit : îlot Boitouset

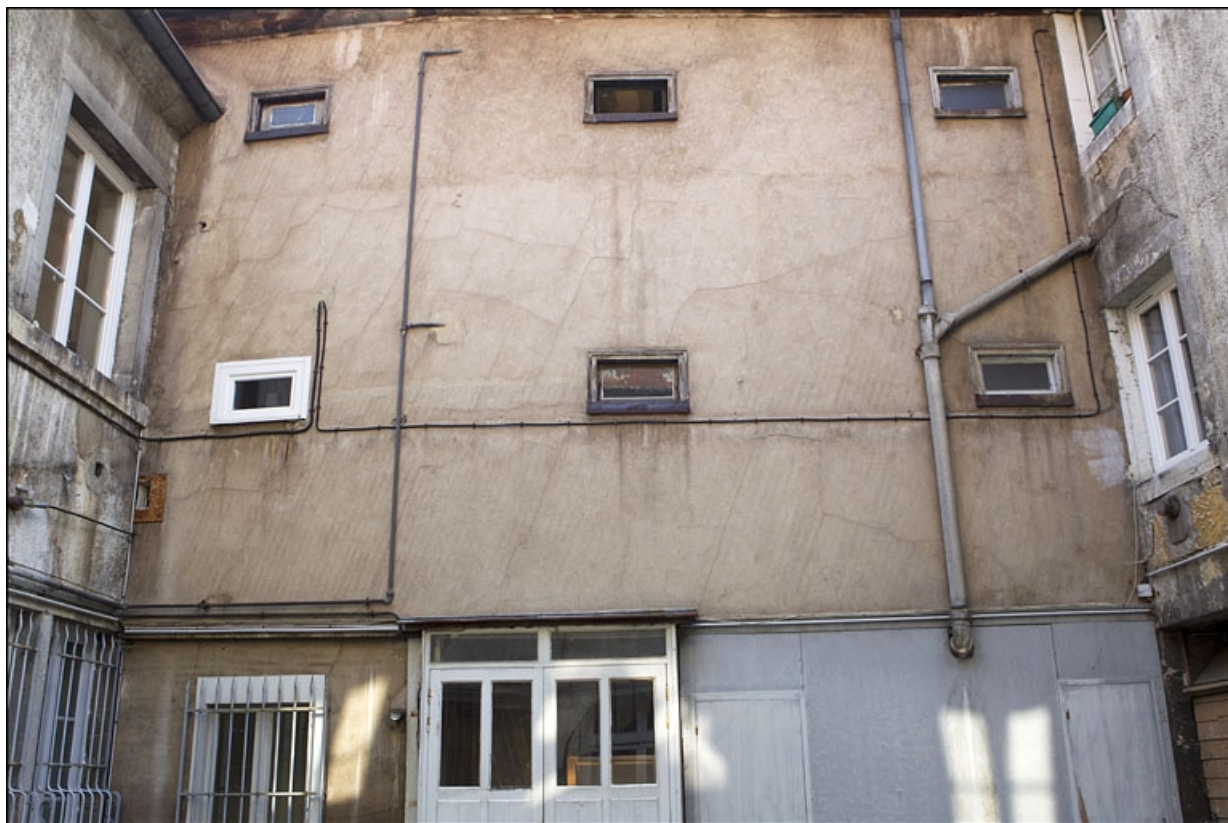
N° de l'illustration : 20102500458NUC2A

Premier logis secondaire, aile gauche sur la deuxième cour.
