MAISON

Bourgogne-Franche-Comté, Doubs
Besançon
îlot Boitouset - 22 rue Rivotte

Dossier IA25000452 réalisé en 1996 revu en
2007

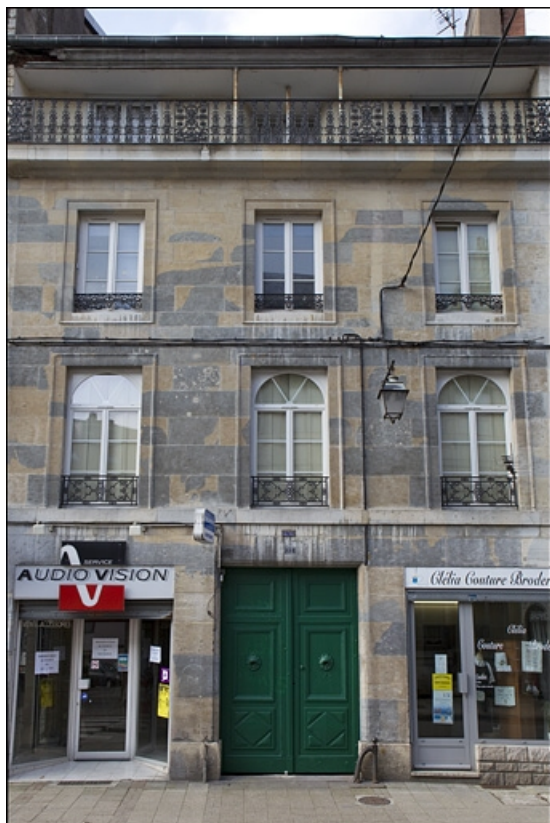
Vue d'ensemble de la façade antérieure sur rue du logis principal.

L'édifice, comprenant trois logis parallèles, s'organise autour de deux cours. Le logis principal sur rue, bâti sur un sous-sol voûté en berceau, est à trois étages carrés avec un passage cocher en position centrale, encadré de deux boutiques. Le premier logis secondaire, avec un passage cocher en enfilade, bâti sur un sous-sol voûté en berceau, est à un étage carré. Celui situé au fond de la deuxième cour, à deux étages carrés, possède au rez-de-chaussée une remise encadrée de deux écuries. Les deux premiers logis sont distribués par escalier à cage ouverte dont l'ouverture sur cour a été masquée par une cloison recouverte de plaques de tôle. Dans l'aile du premier logis secondaire située dans la deuxième cour, se trouve un escalier secondaire en charpente avec une rampe à balustres de bois tourné. Les corps de bâtiments sont en moellon enduit, sauf la façade sur rue en pierre de taille.

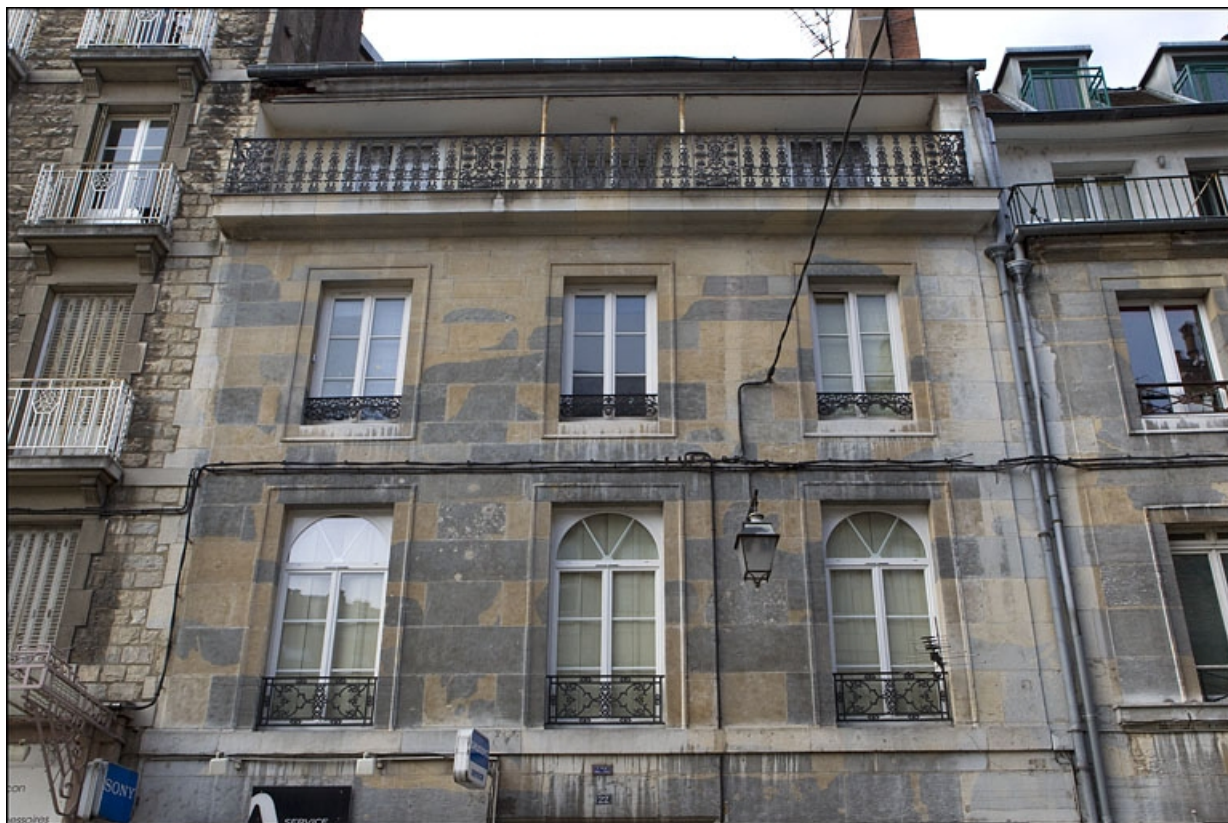
Vue de la façade antérieure sur rue du logis principal à partir du premier étage.

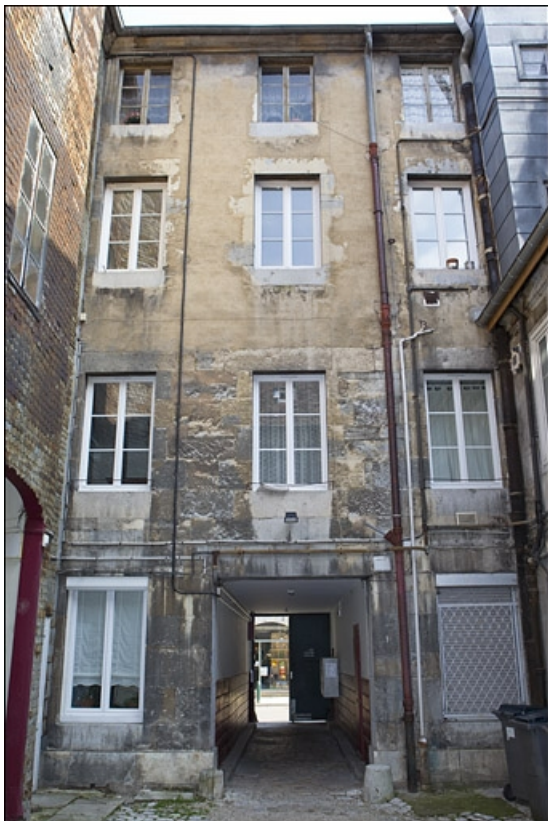
Logis principal : façade postérieure.

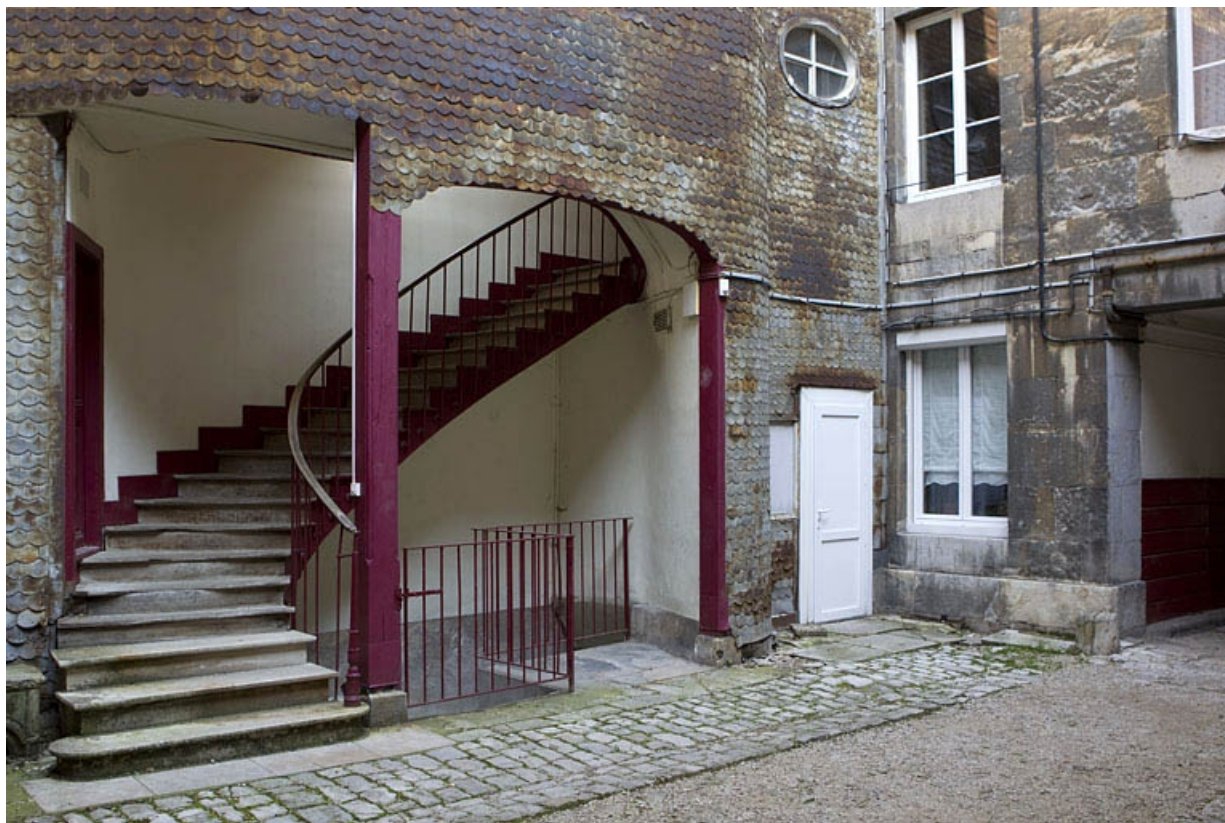
Départ de l'escalier à cage ouverte, à droite de la première cour.

Le logis principal sur rue a été reconstruit dans la 1^{ère} moitié du 19^e siècle ainsi que l'escalier à cage ouverte situé à droite dans la première cour. Le grand logis secondaire, de plan en L se développant entre la première et la deuxième cour, est daté 1692 sur l'arc du passage cocher donnant accès au deuxième espace libre. Au fond de cette deuxième cour, un autre logis secondaire, peut-être bâti dans la 1^{ère} moitié du 18^e siècle, possède au rez-de-chaussée une remise et deux écuries qui semblent avoir été aménagées, d'après le style des baies, au 19^e siècle.

Escaliers : escalier de distribution extérieur, escalier tournant à retours avec jour, cage ouverte en charpente; escalier dans-oeuvre, escalier tournant à retours avec jour, en charpente

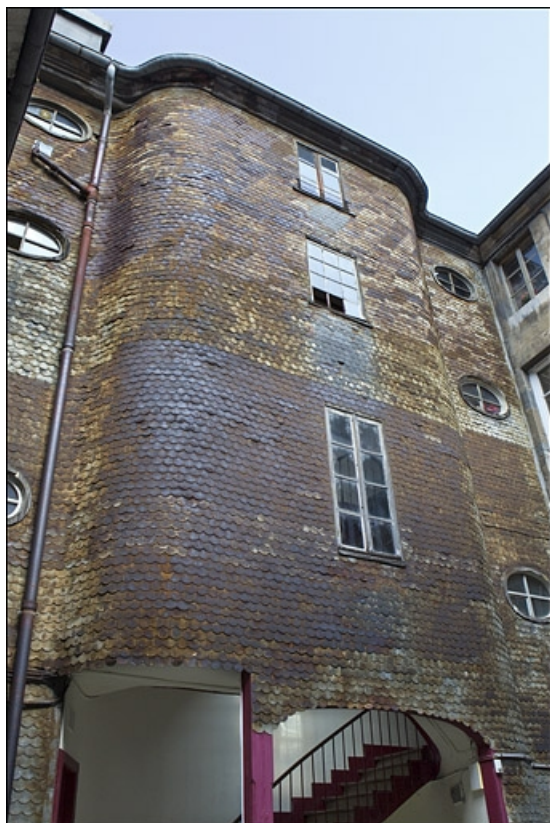
Vue d'ensemble de l'escalier à cage ouverte depuis la cour.

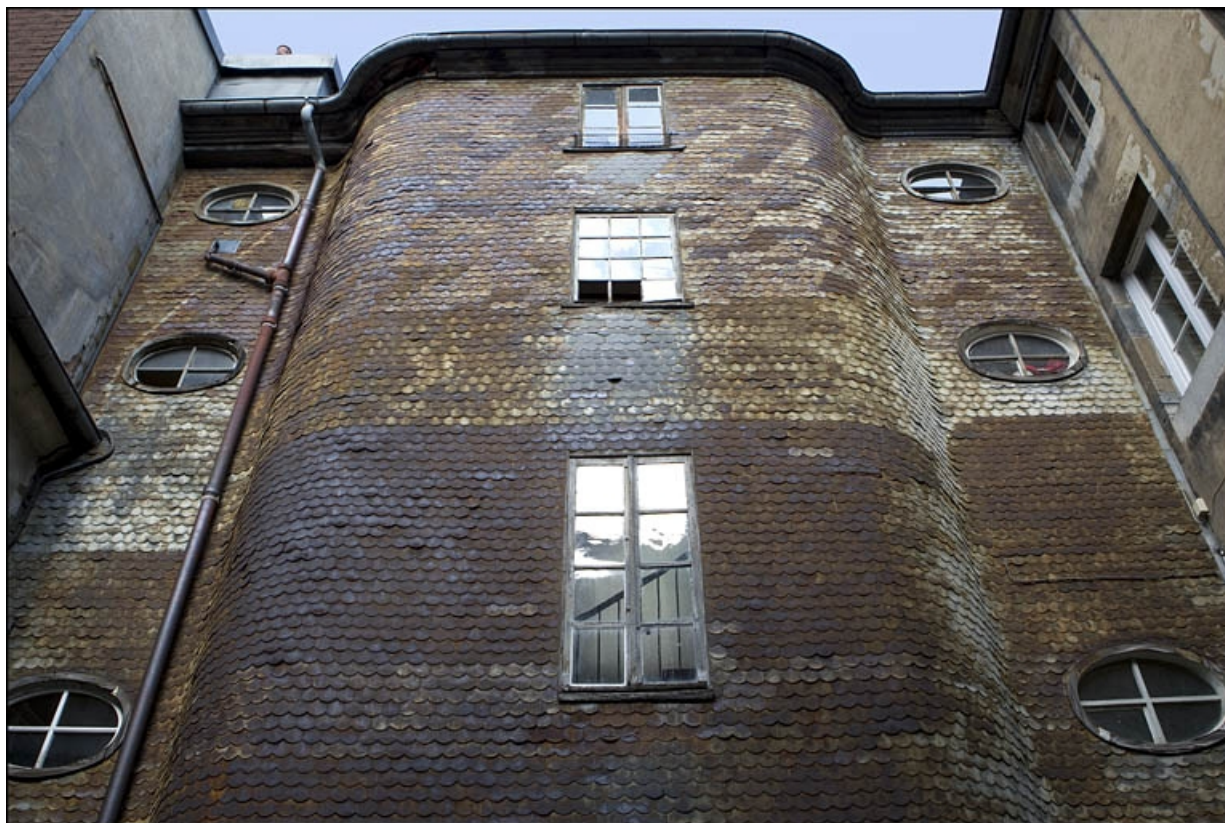
Détail de la partie supérieure de l'escalier à cage ouverte, de face.

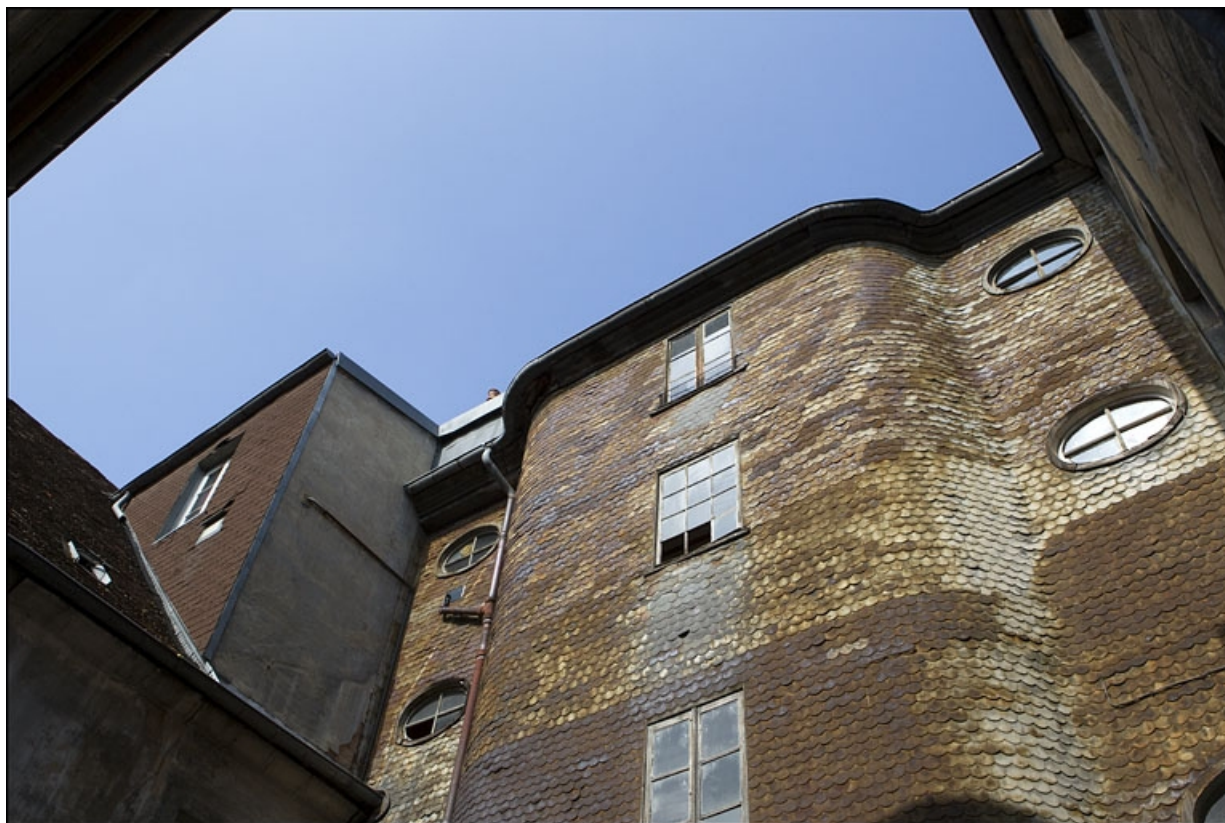
Détail de la partie supérieure de l'escalier à cage ouverte.

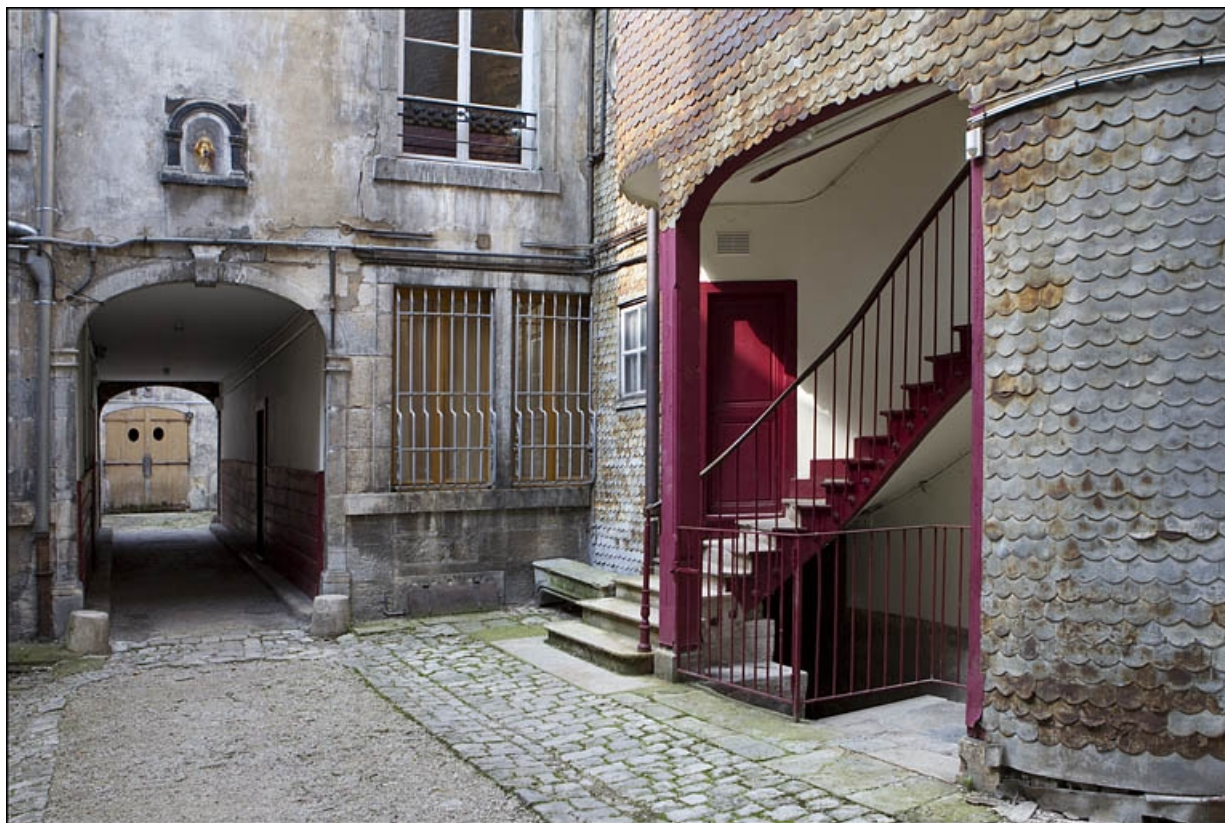
Détail du départ de l'escalier à cage ouverte et du deuxième passage cocher, depuis l'entrée de la première cour.
25, Besançon, 22 rue Rivotte, lieudit : îlot Boitouset

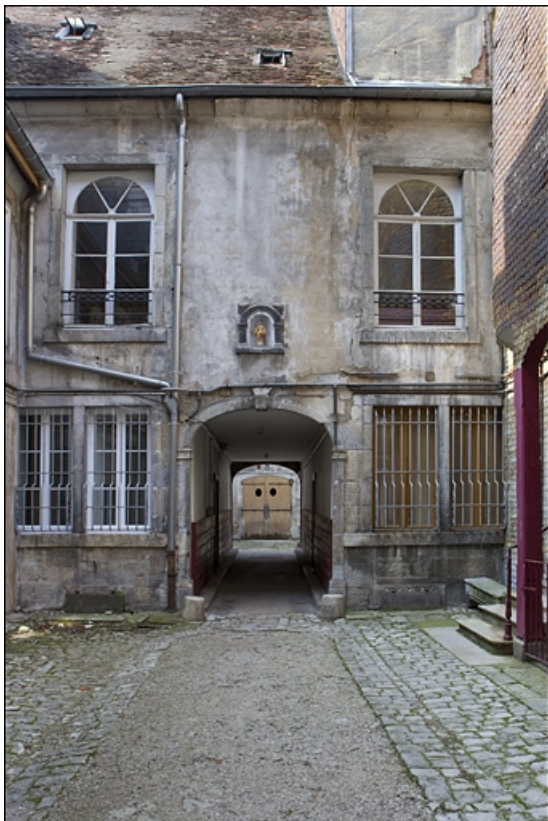
Façade antérieure du premier logis secondaire donnant sur la première cour.
25, Besançon, 22 rue Rivotte, lieudit : îlot Boitouset

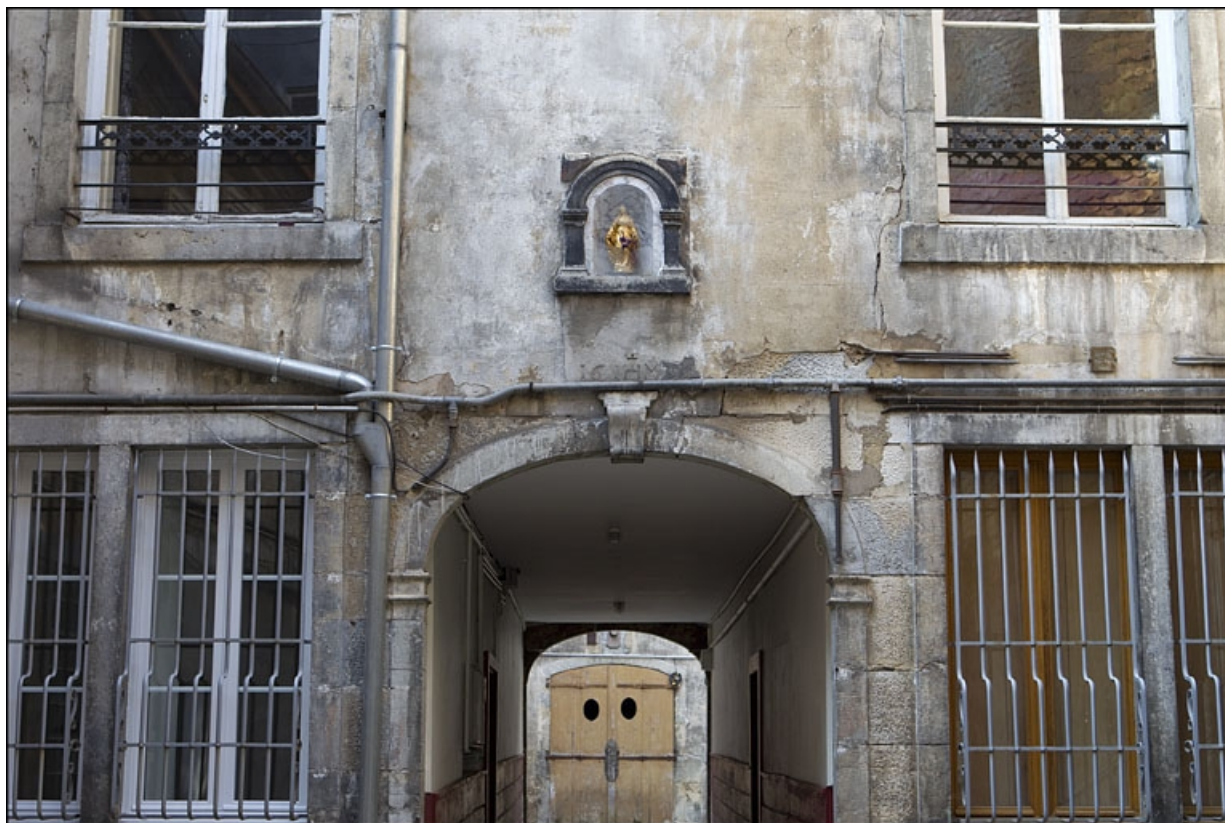
Premier logis secondaire : vue du passage cocher.

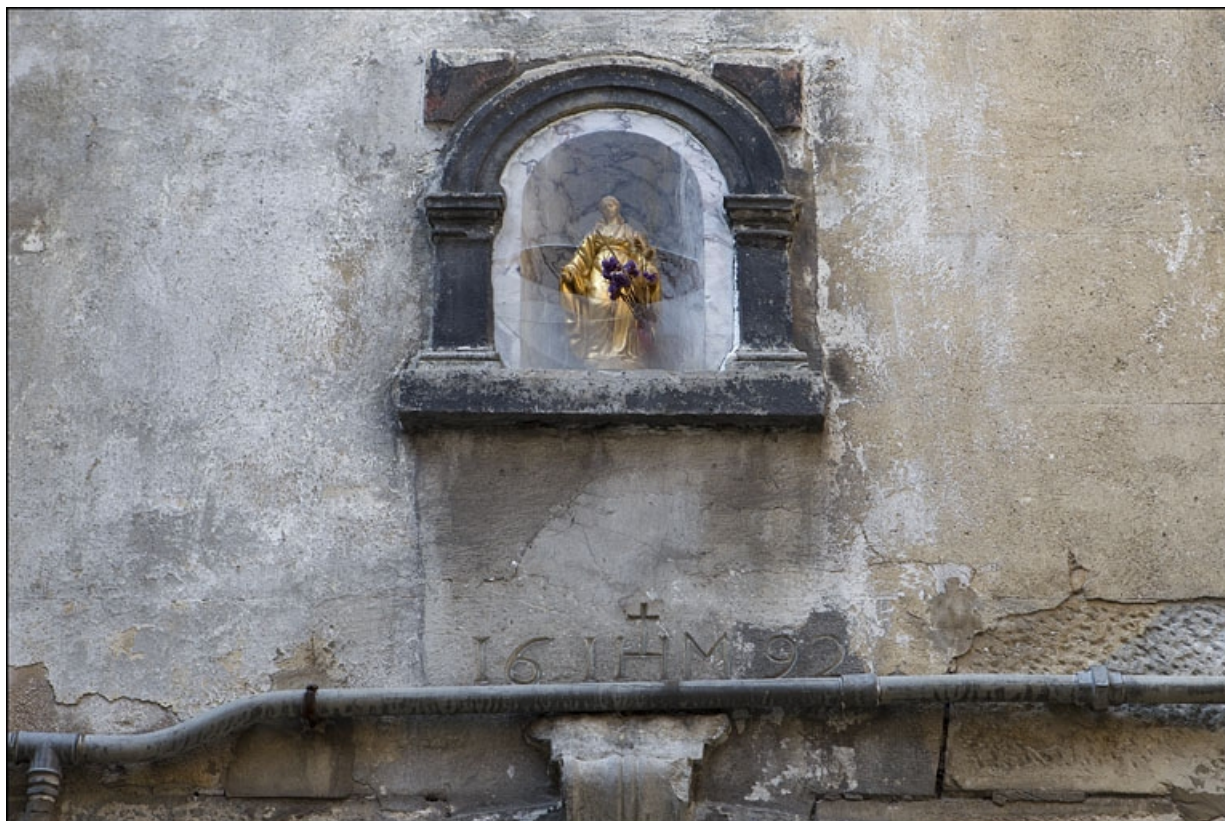
Détail de la niche sur la façade antérieure du premier logis secondaire.

Les lettres I H M surmontées d'une croix ornent le dessus d'une niche située au-dessus de l'arc en plein cintre du passage cocher du premier logis secondaire.

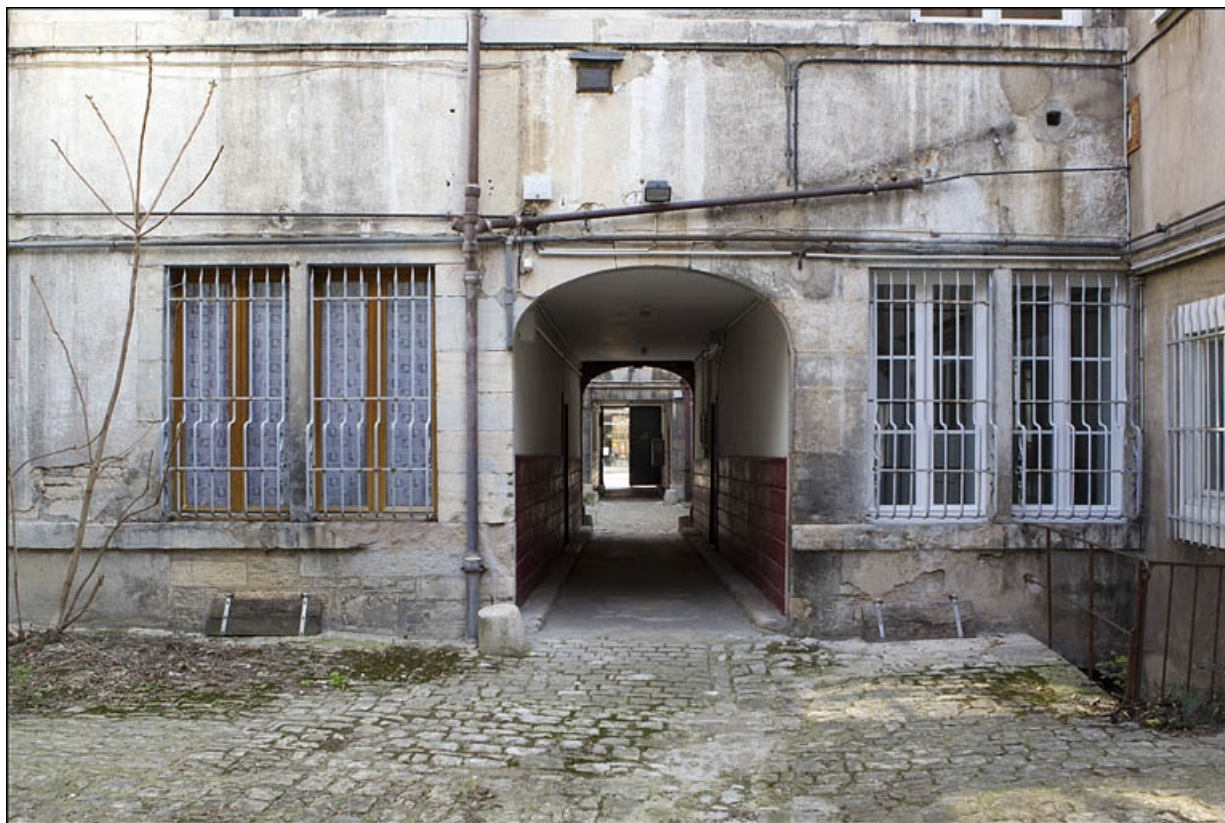
Vue du rez-de-chaussée de la façade postérieure du premier logis secondaire.

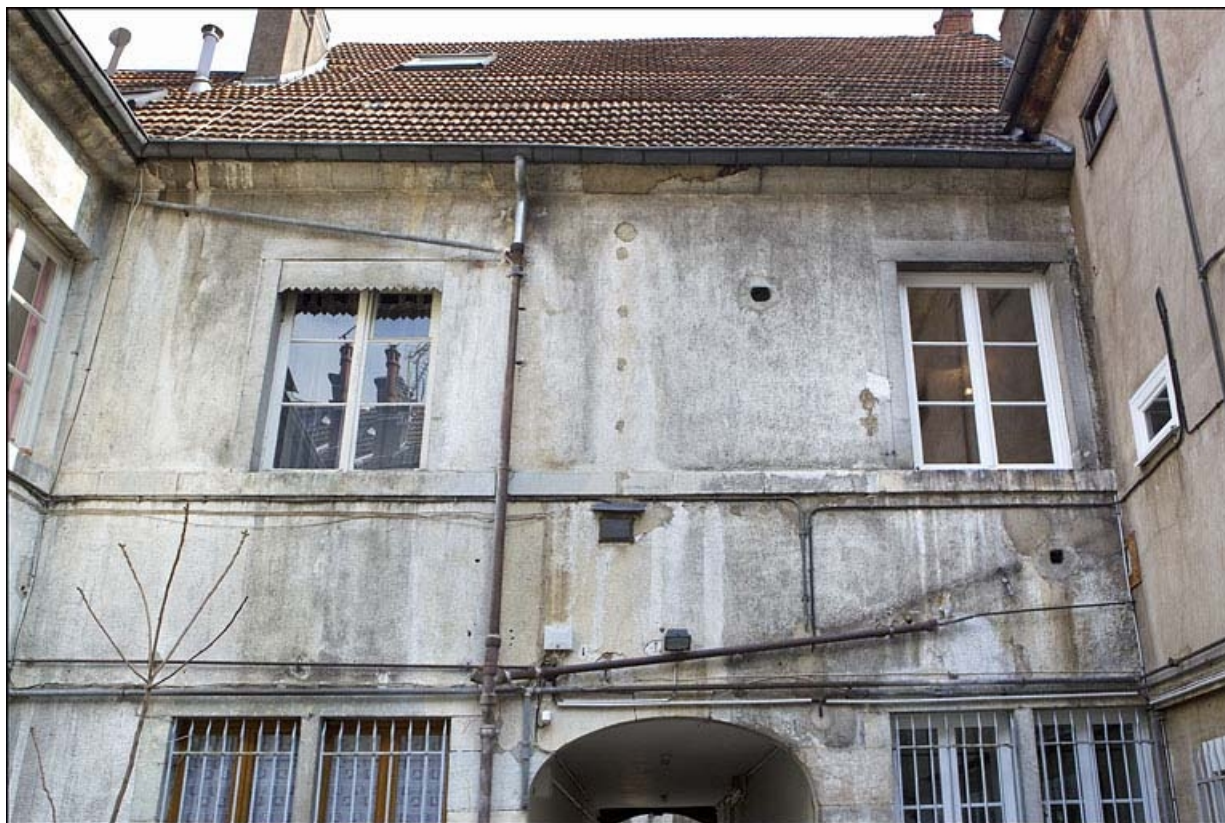
Vue de la façade postérieure du premier logis secondaire, à partir du premier étage.

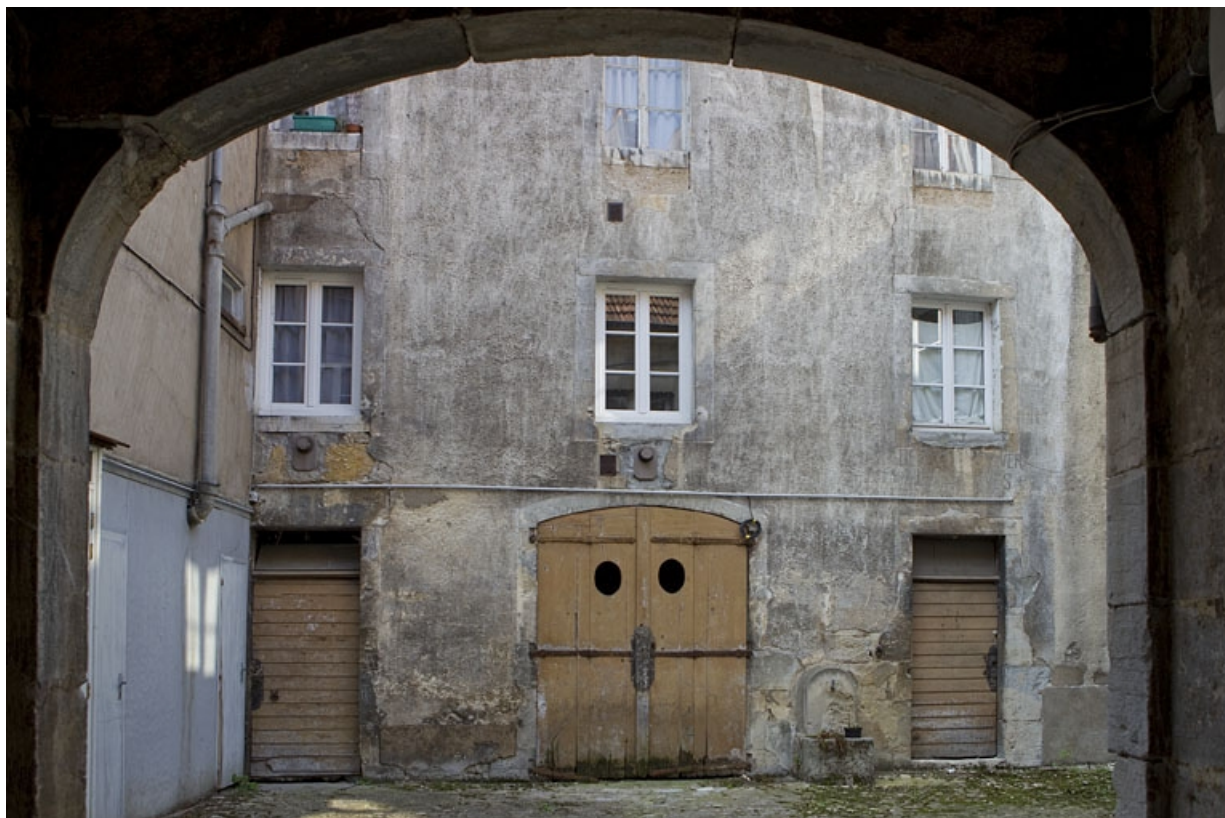
Façade antérieure du deuxième logis secondaire depuis le passage cocher.
25, Besançon, 22 rue Rivotte, lieudit : îlot Boitouset

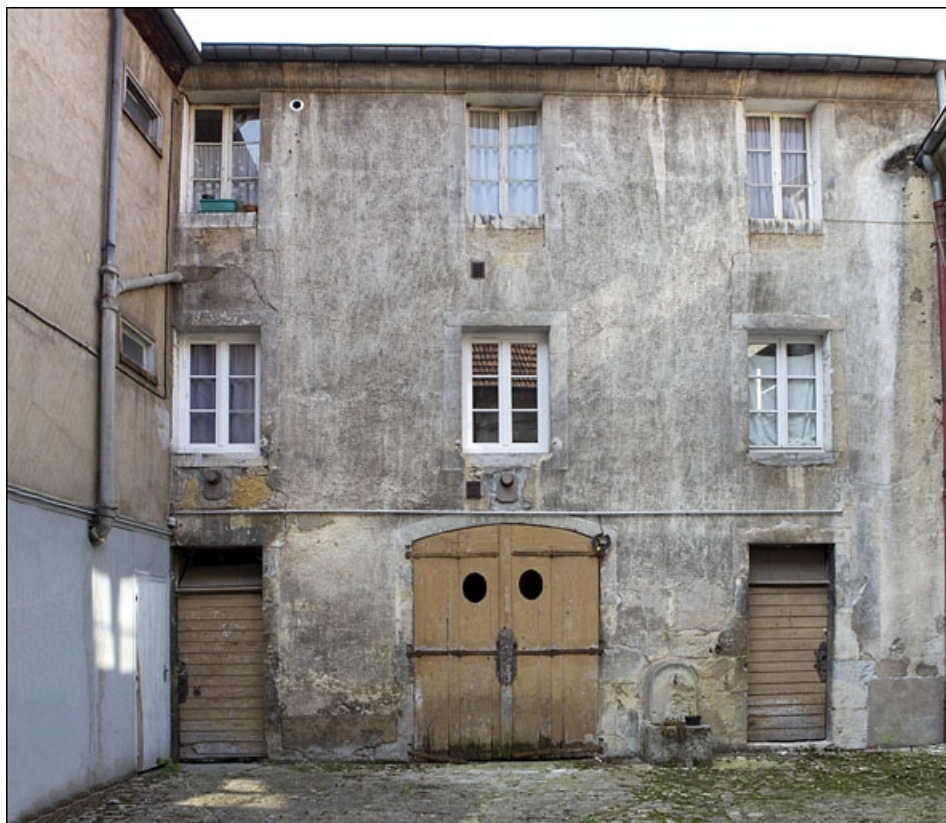
Vue de la façade antérieure du deuxième logis secondaire, au fond de la deuxième cour.
25, Besançon, 22 rue Rivotte, lieudit : îlot Boitouset

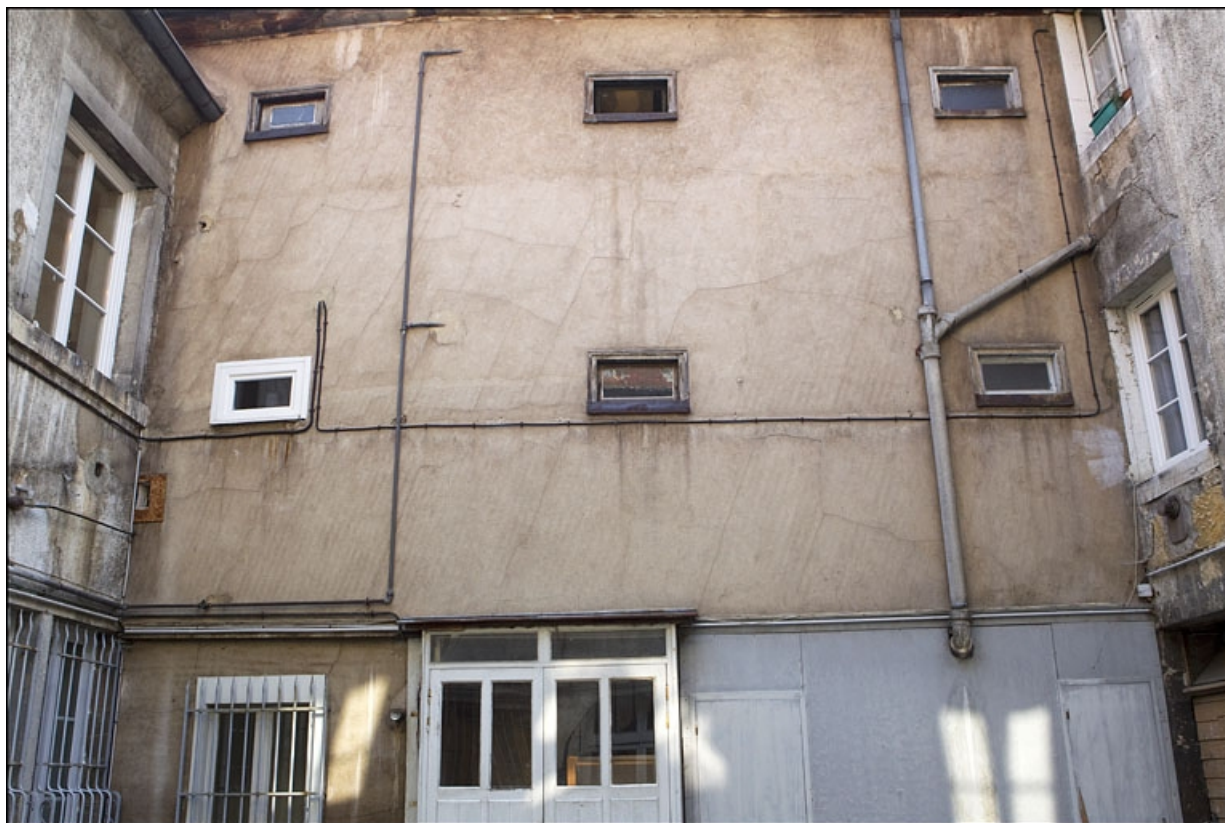
Premier logis secondaire, aile gauche sur la deuxième cour.
