HÔTEL

Bourgogne-Franche-Comté, Doubs
Besançon
îlot Cingle - 31 rue Renan

Dossier IA25000457 réalisé en 1996 revu en
2007

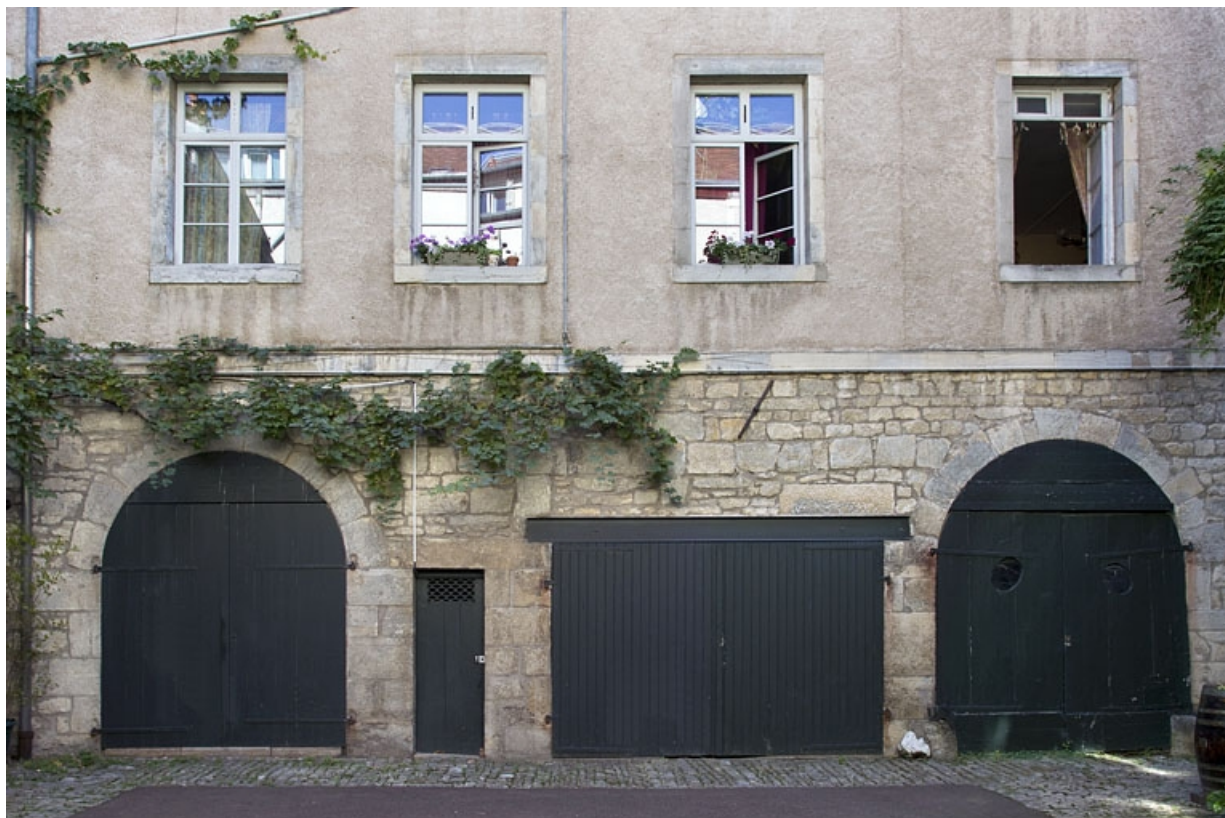
Deuxième logis secondaire : détail des remises du rez-de-chaussée.

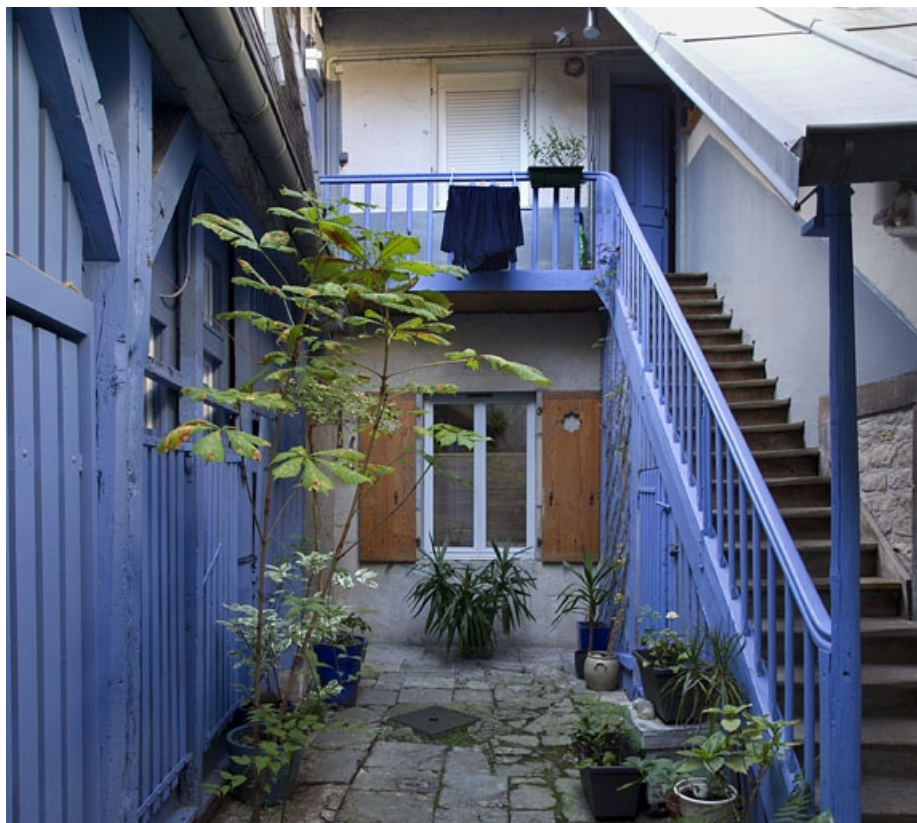
Deuxième logis secondaire, façade postérieure : détail de l'escalier extérieur.
25, Besançon, 31 rue Renan, lieudit : îlot Cingle

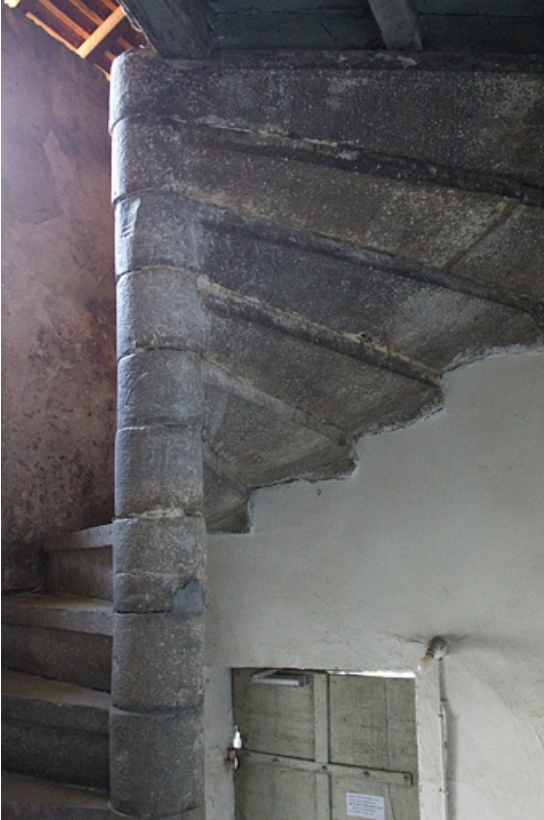
Deuxième logis secondaire : détail d'escalier en vis.

Escaliers : escalier dans-oeuvre, escalier tournant à retours avec jour, en maçonnerie; escalier dans-oeuvre, escalier tournant à retours sans jour, en maçonnerie; escalier dans-oeuvre, escalier en vis, en maçonnerie; escalier dans-oeuvre, escalier tournant à retours avec jour, en charpente
