## HÔTEL

Bourgogne-Franche-Comté, Doubs  
Besançon  
îlot Cingle - 31 rue Renan

Dossier IA25000457 réalisé en 1996 revu en  
2007

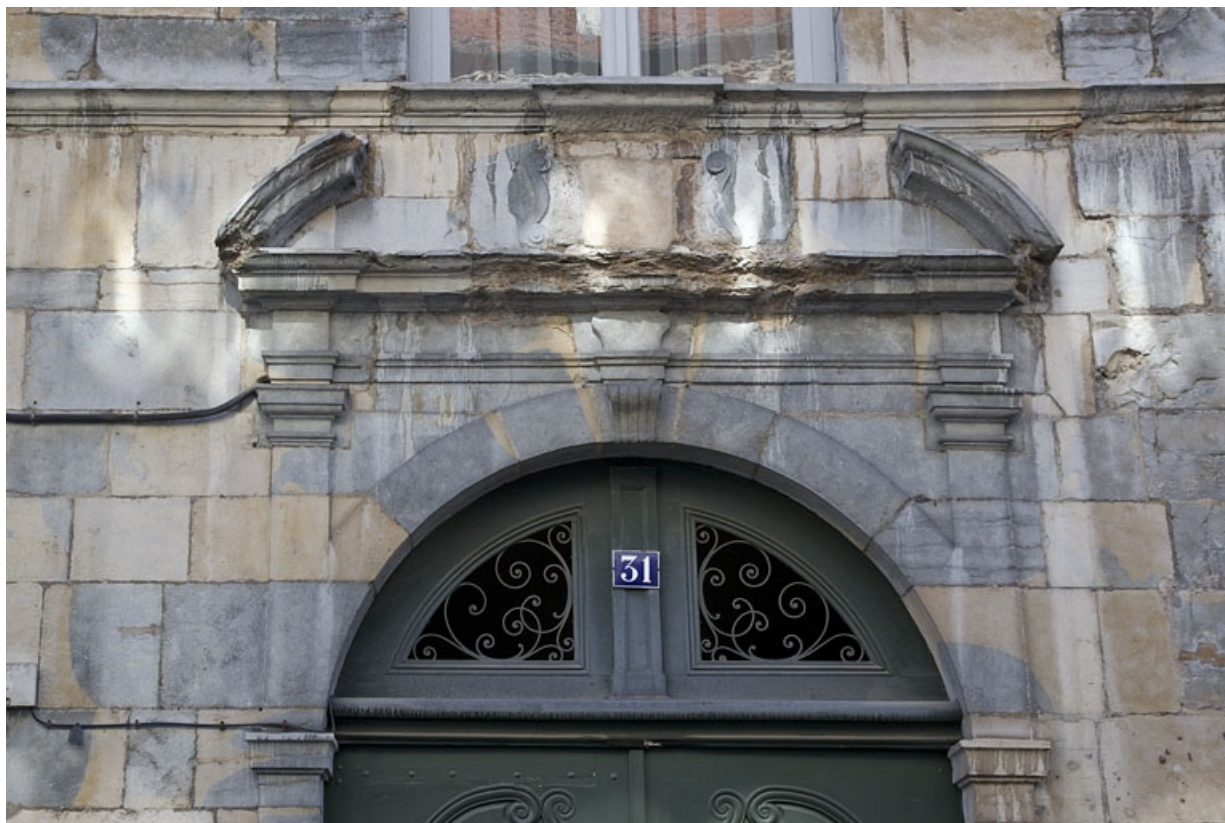
N° de l'illustration : 20112502806NUC2A

**Logis principal, portail d'entrée : détail du fronton interrompu.**

Le portail d'entrée est encadré de deux pilastres doriques, surmontés d'un fronton cintré interrompu avec tabernacle

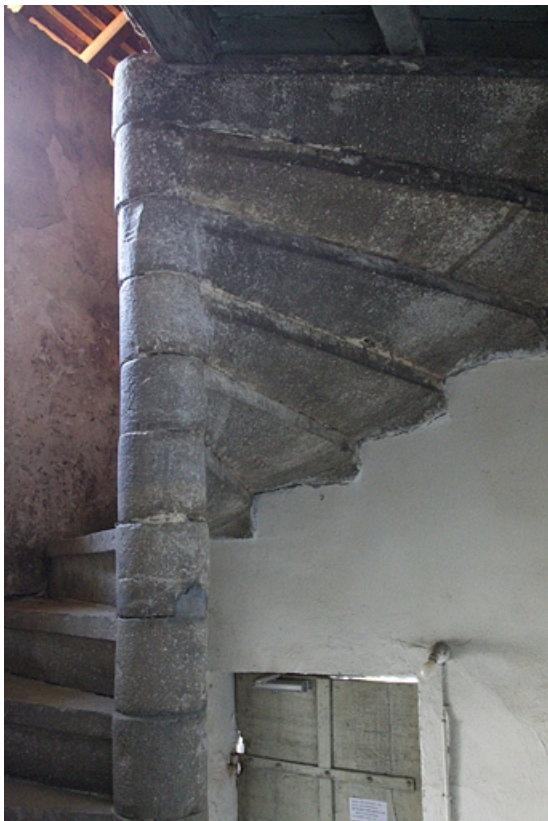
N° de l'illustration : 20112502810NUC2A

**Deuxième logis secondaire : détail d'escalier en vis.**

**Escaliers** : escalier dans-oeuvre, escalier tournant à retours avec jour, en maçonnerie; escalier dans-oeuvre, escalier tournant à retours sans jour, en maçonnerie; escalier dans-oeuvre, escalier en vis, en maçonnerie; escalier dans-oeuvre, escalier tournant à retours avec jour, en charpente
