## HÔTEL

Bourgogne-Franche-Comté, Doubs  
Besançon  
îlot Cingle - 31 rue Renan

Dossier IA25000457 réalisé en 1996 revu en  
2007

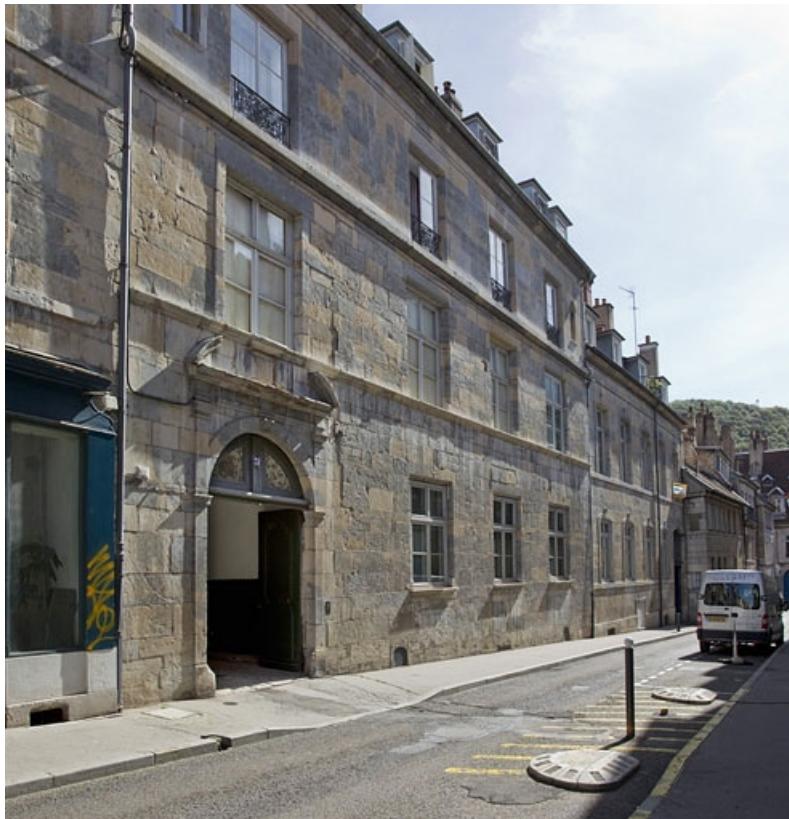
N° de l'illustration : 20112502799NUC2A

**Vue d'ensemble depuis la rue : de trois quarts gauche.**

L'édifice est situé sur une grande parcelle traversante de forme irrégulière, avec une entrée cochère en position latérale sur la rue Renan et une entrée secondaire sur la rue du Cingle donnant sur un escalier en vis distribuant le logis secondaire en fond de cour. Le logis principal sur rue, à deux étages carrés, avec une façade principale en pierre de taille, est bâti sur un sous-sol voûté d'arêtes et en berceau. L'escalier d'honneur en maçonnerie avec rampe en ferronnerie à retours avec jour, à droite du passage cocher, distribue le premier étage. Le logis secondaire droit, en retour d'équerre sur cour, bâti sur une cave voûtée en plein cintre, est en moellon, avec un escalier dans-œuvre à retours avec jour en charpente distribuant aussi le deuxième étage et l'étage de comble du logis principal. A gauche se trouve un petit logis en pan de bois et pierre de taille. Le grand logis secondaire en fond de cour, en moellon et moellon enduit, comprend en rez-de-chaussée : remises, écurie et buanderie. Il est distribué par un escalier à retours sans jour en maçonnerie et rampe en ferronnerie et par un escalier en vis, également en maçonnerie. Derrière ce logis, un corps de bâtiment couvert en ardoise possède des bûchers à claire-voie de bois en rez-de-chaussée et un logement à l'étage.

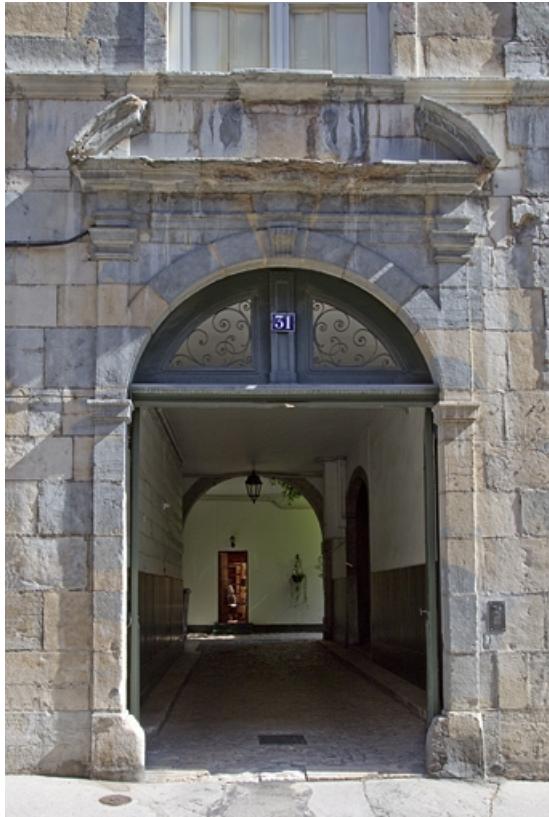
N° de l'illustration : 20112502805NUC2A

**Logis principal : détail du portail d'entrée.**

Le portail d'entrée est encadré de deux pilastres doriques, surmontés d'un fronton cintré interrompu avec tabernacle

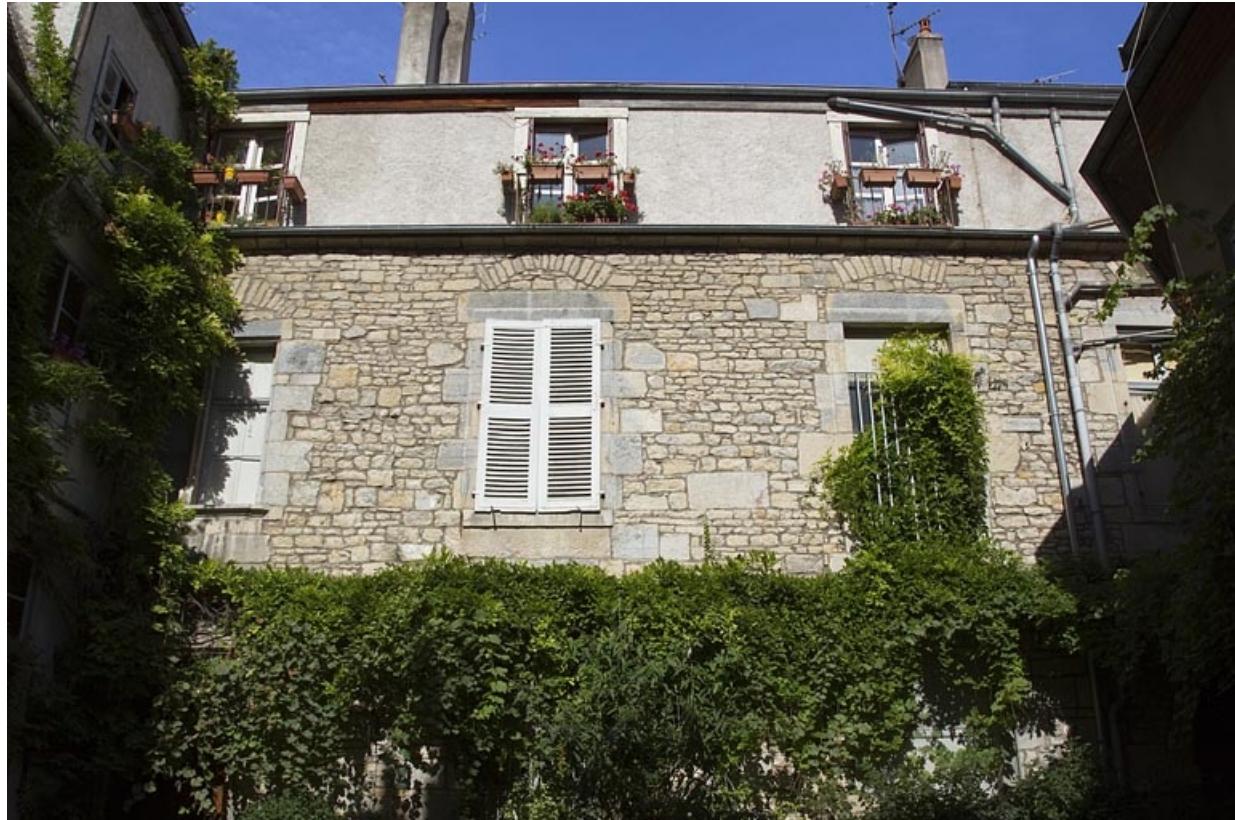
N° de l'illustration : 20112502811NUC2A

**Logis principal : vue d'ensemble de la façade postérieure, de face.**

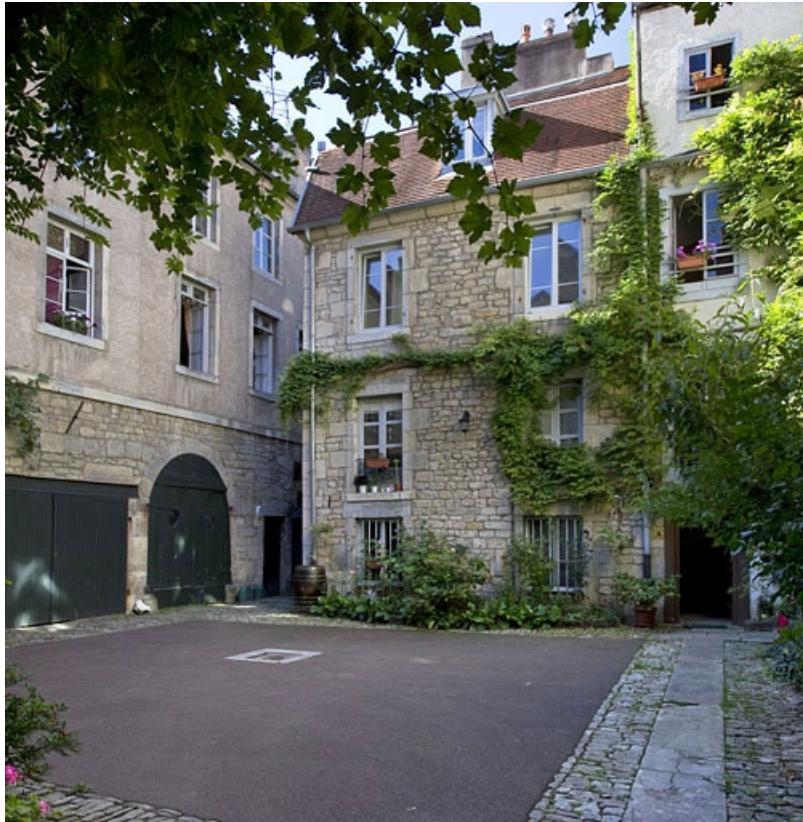
N° de l'illustration : 20112502801NUC2A

**Vue d'ensemble du premier logis secondaire, depuis l'entrée de la cour.**

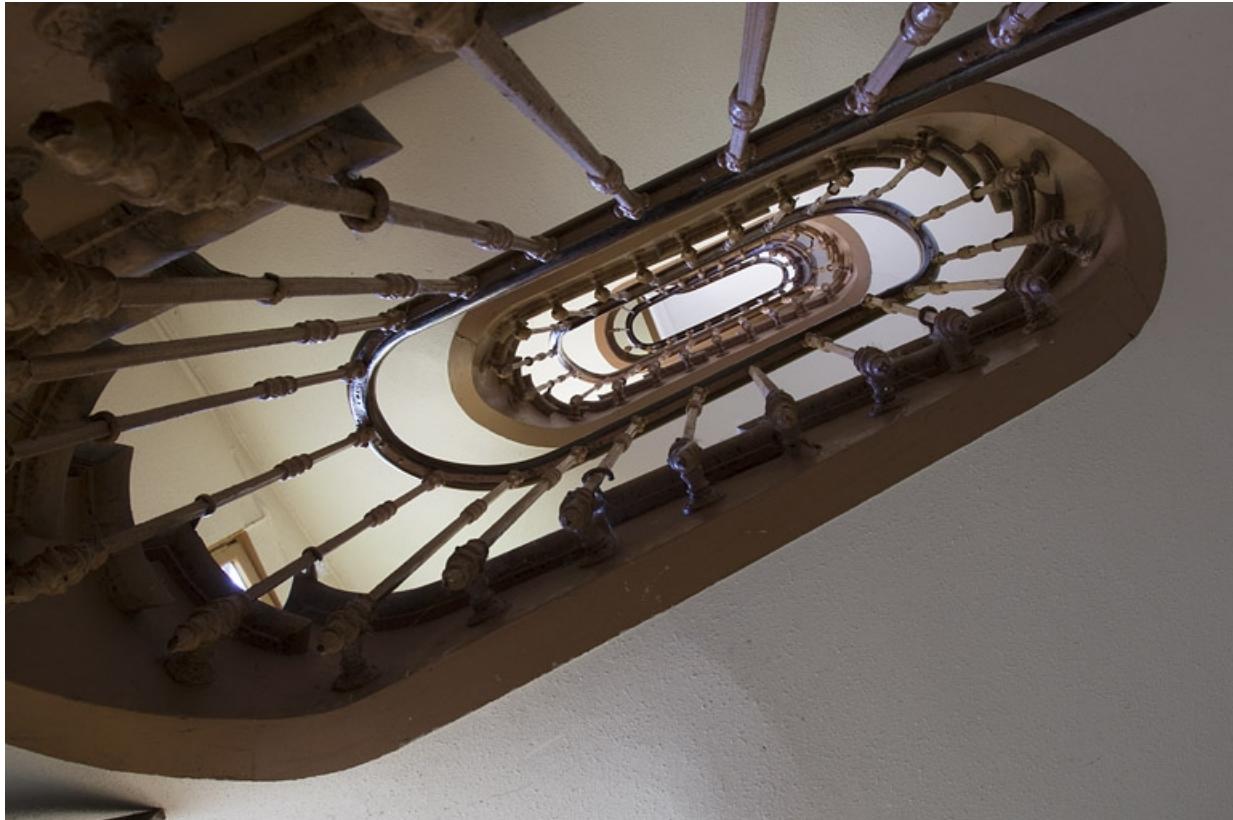
N° de l'illustration : 20112502812NUC2A

**Premier logis secondaire : détail de l'escalier à retours avec jour.**

**Escaliers** : escalier dans-œuvre, escalier tournant à retours avec jour, en maçonnerie; escalier dans-œuvre, escalier tournant à retours sans jour, en maçonnerie; escalier dans-œuvre, escalier en vis, en maçonnerie; escalier dans-œuvre, escalier tournant à retours avec jour, en charpente

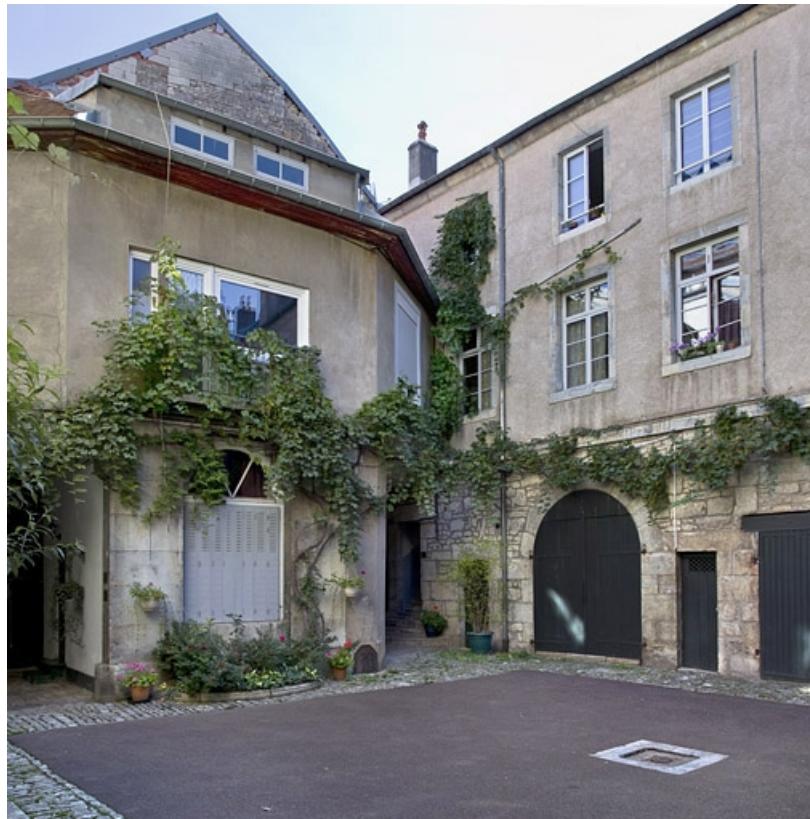
N° de l'illustration : 20112502813NUC2A

**Troisième logis secondaire : de trois quarts gauche.**

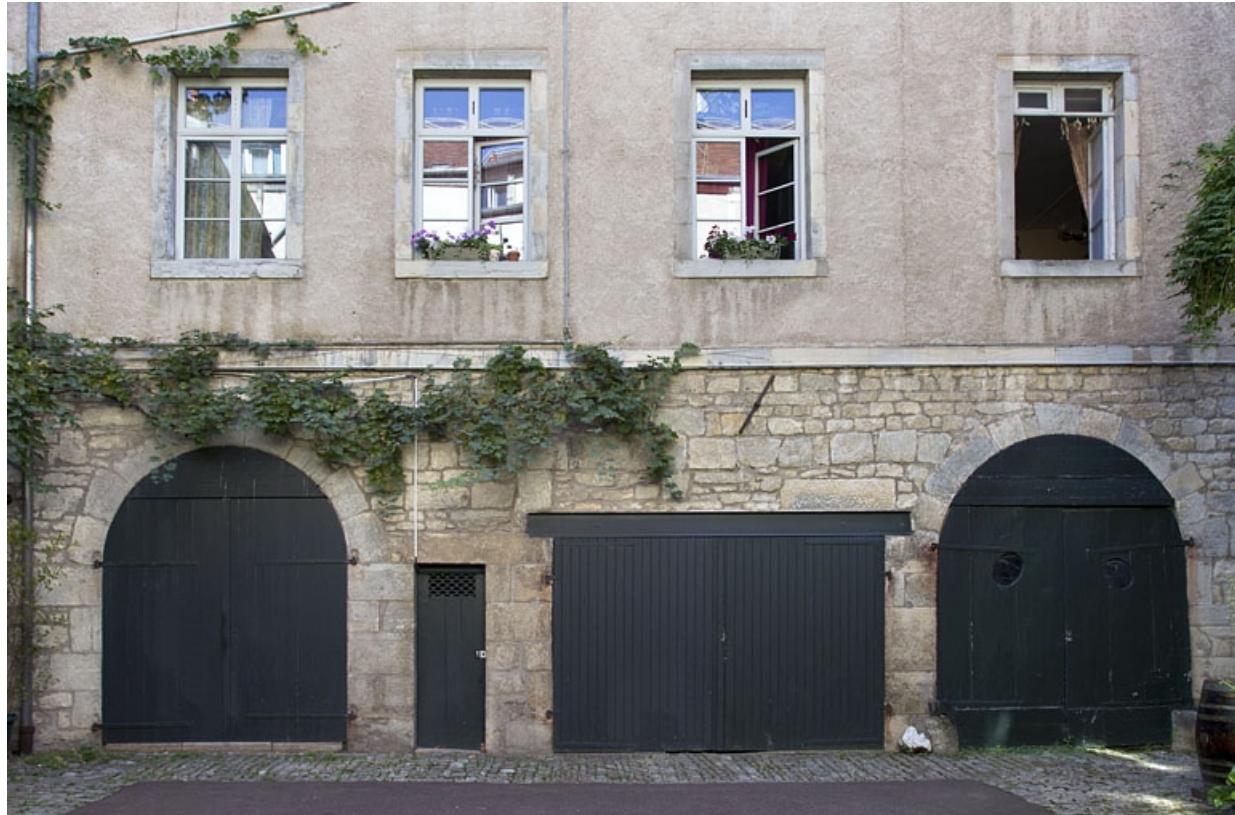
N° de l'illustration : 20112502807NUC2A

**Deuxième logis secondaire : détail des remises du rez-de-chaussée.**

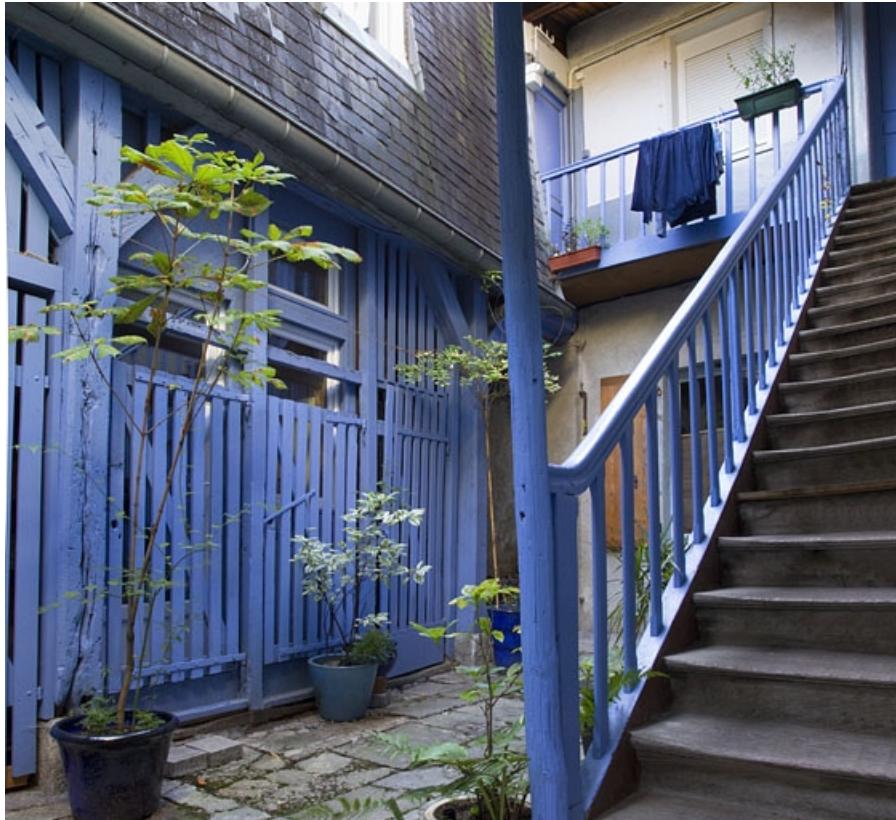
N° de l'illustration : 20112502802NUC2A

**Vue d'ensemble des bûchers, depuis l'entrée de la courvette.**

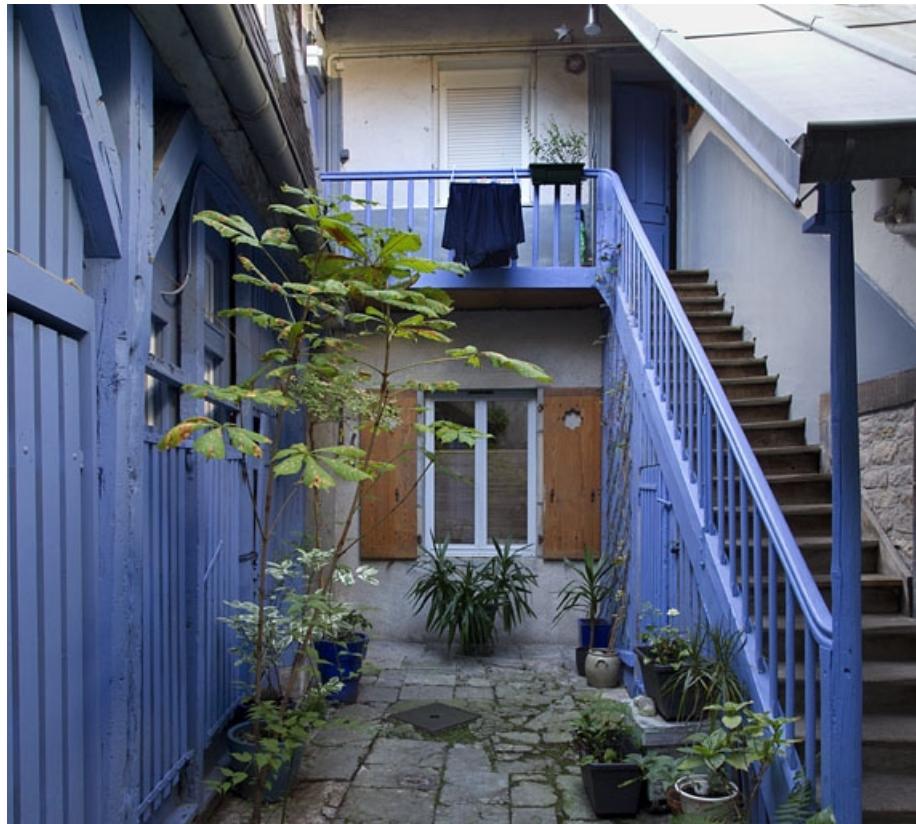
N° de l'illustration : 20112502803NUC2A

**Deuxième logis secondaire, façade postérieure : détail de l'escalier extérieur.**

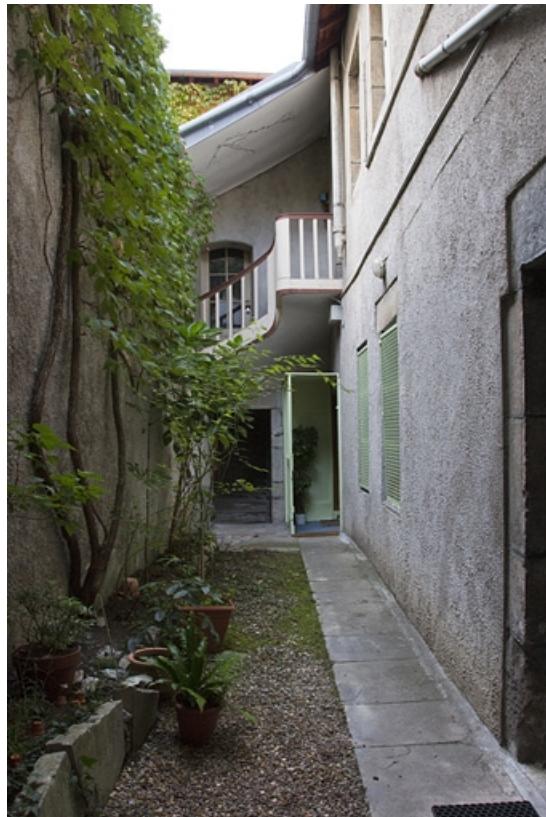
N° de l'illustration : 20112502809NUC2A

**Deuxième logis secondaire : détail de la façade postérieure depuis l'entrée de la deuxième courvette.**  
25, Besançon, 31 rue Renan, lieudit : îlot Cingle

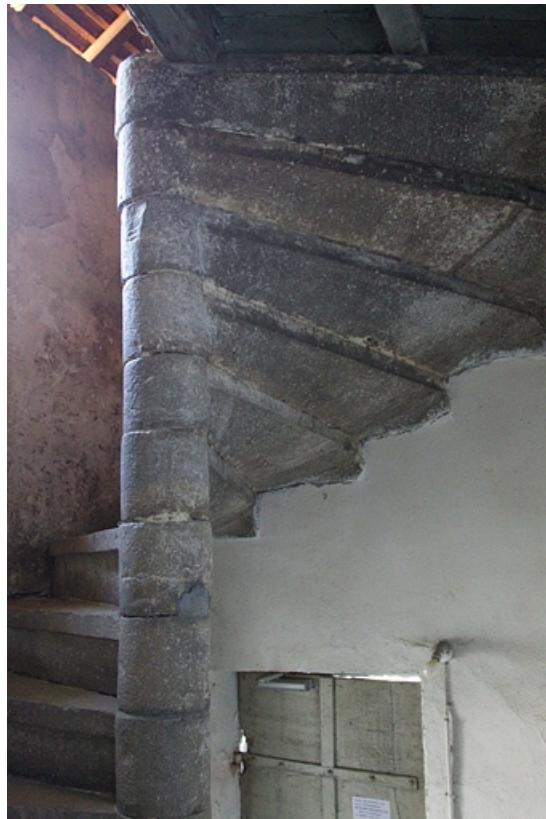
N° de l'illustration : 20112502810NUC2A

**Deuxième logis secondaire : détail d'escalier en vis.**

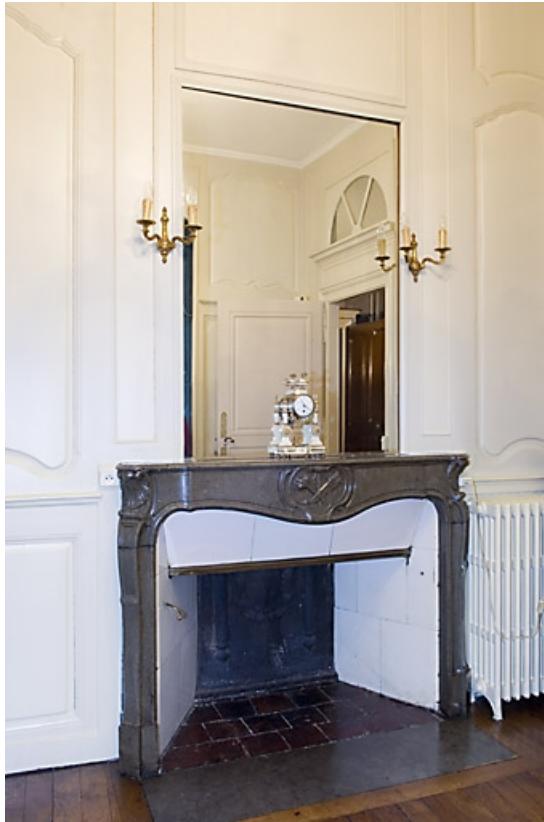
N° de l'illustration : 20072500410NUCA

**Détail d'une cheminée du premier étage.**

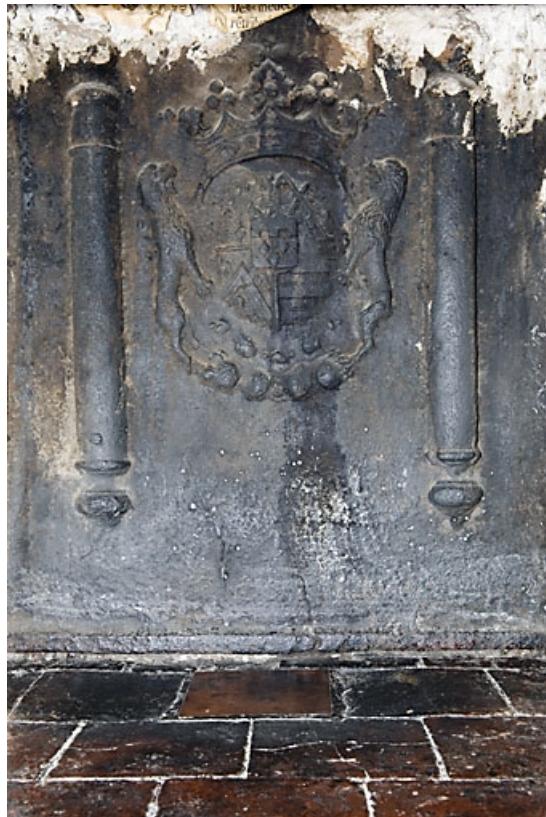
N° de l'illustration : 20072500409NUCA

**Détail d'une plaque de cheminée du premier étage.**  
25, Besançon, 31 rue Renan, lieudit : îlot Cingle
