HÔTEL

Bourgogne-Franche-Comté, Doubs
Besançon
îlot Cingle - 31 rue Renan

Dossier IA25000457 réalisé en 1996 revu en
2007

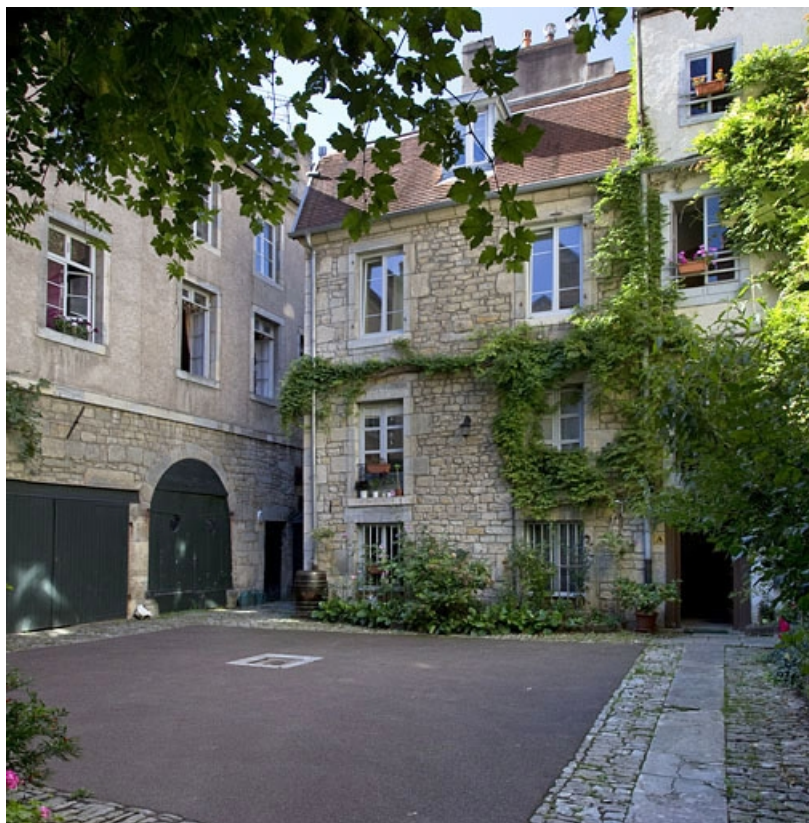
N° de l'illustration : 20112502801NUC2A

Vue d'ensemble du premier logis secondaire, depuis l'entrée de la cour.
25, Besançon, 31 rue Renan, lieudit : îlot Cingle

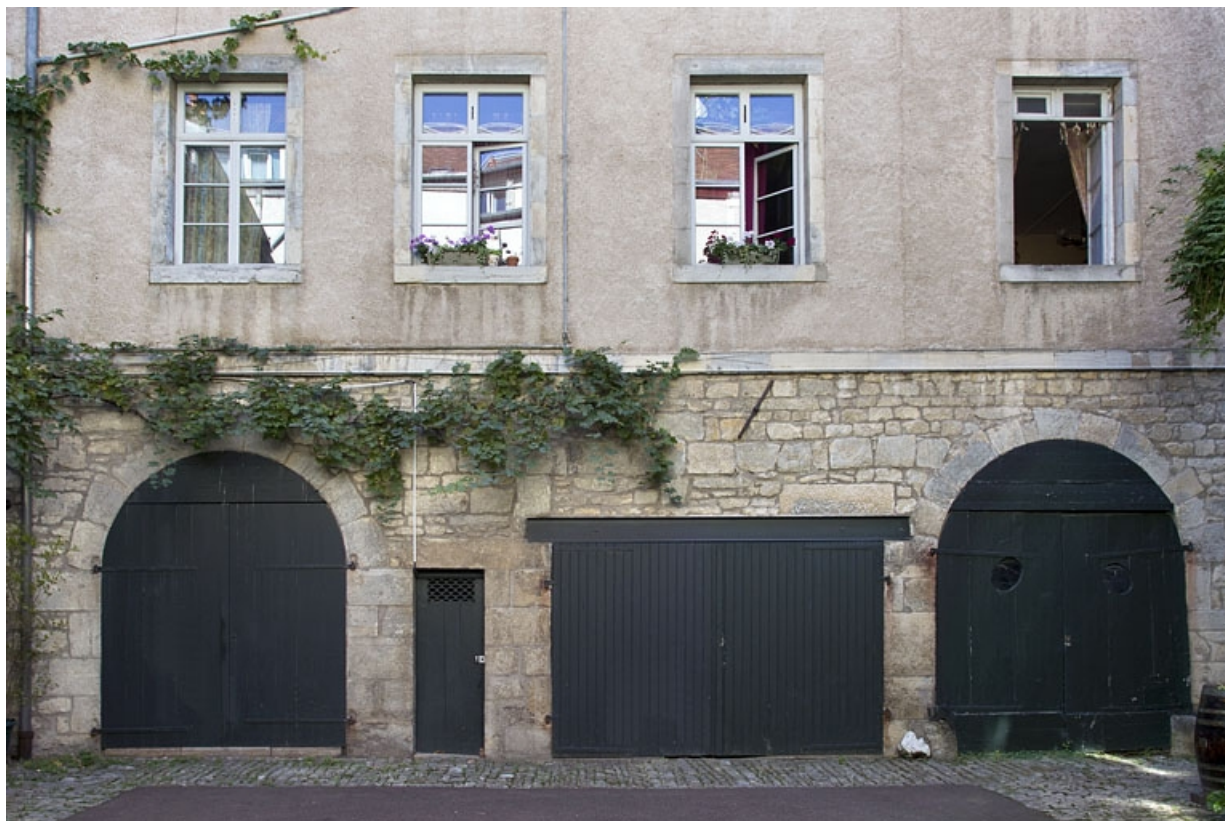
N° de l'illustration : 20112502807NUC2A

Deuxième logis secondaire : détail des remises du rez-de-chaussée.

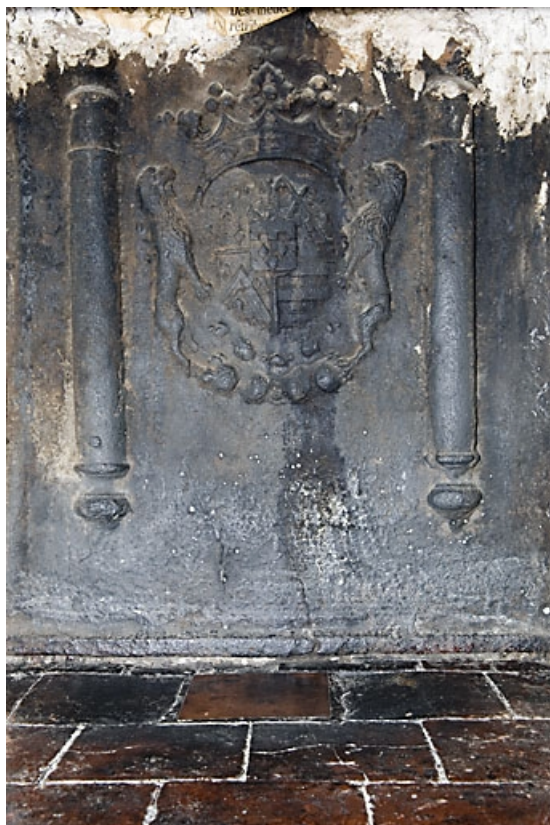
N° de l'illustration : 20072500409NUCA

Détail d'une plaque de cheminée du premier étage.
