## MAISON

Bourgogne-Franche-Comté, Doubs  
Besançon  
îlot Cingle - 37 rue Renan

Dossier IA25000459 réalisé en 1996 revu en  
2007

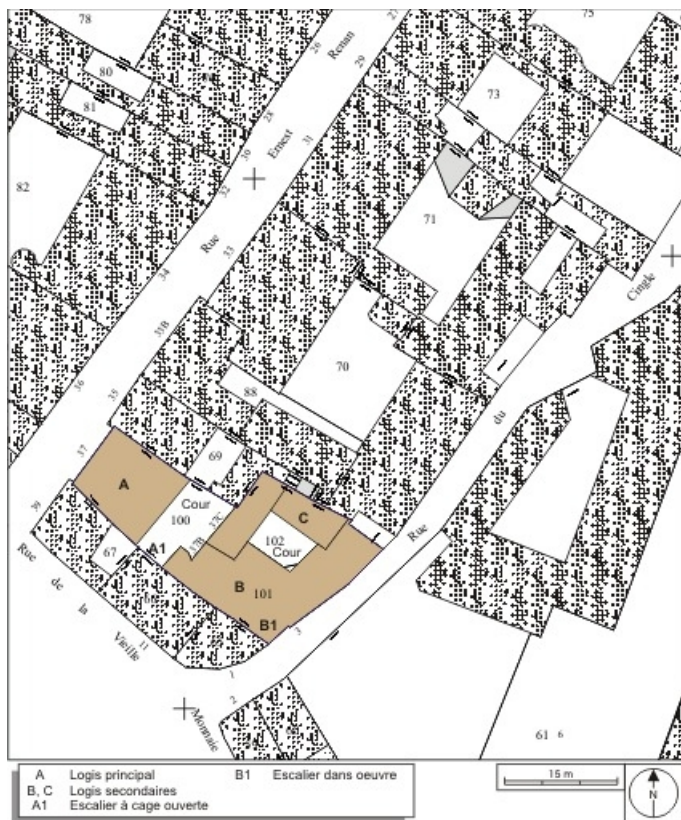
**Plan masse et de situation. Extrait du plan cadastral, 1974, section AM.**  
25, Besançon, 37 rue Renan, lieudit : îlot Cingle

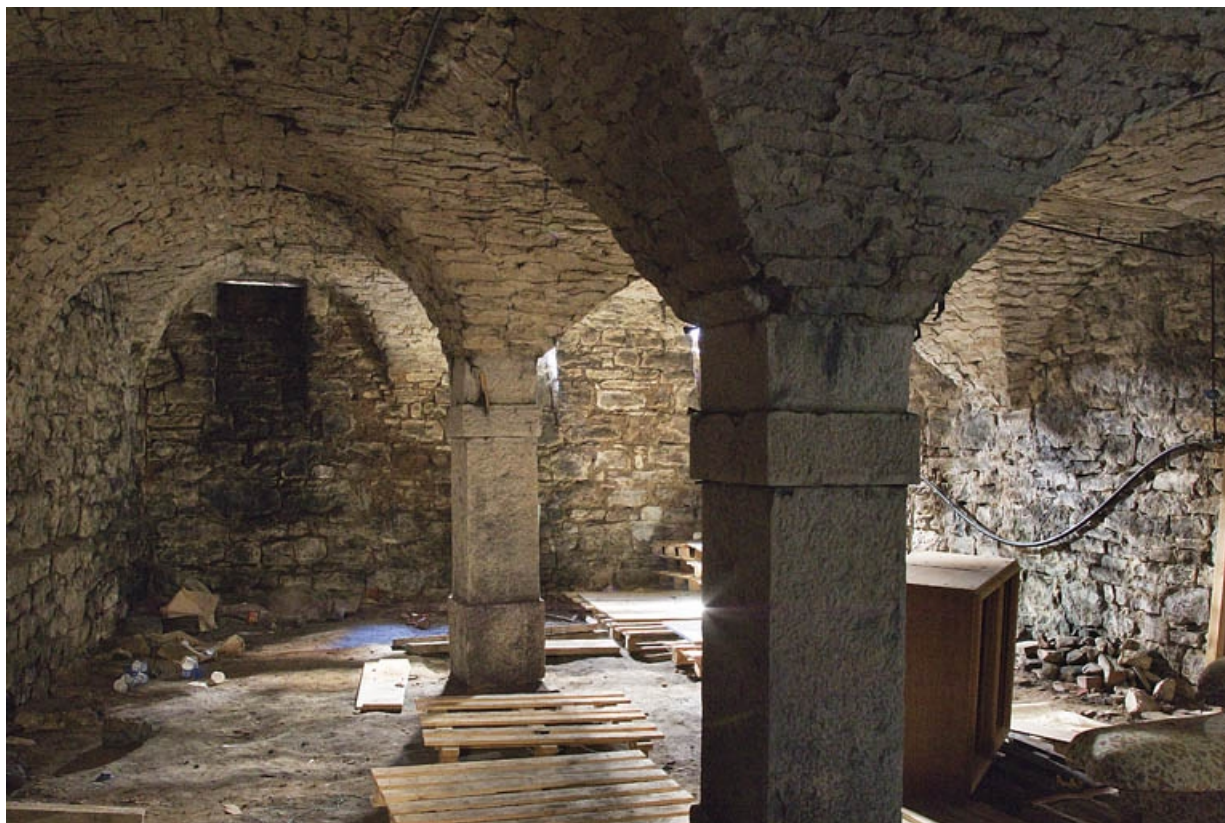
**Logis principal : vue de la cave, depuis l'entrée.**

L'édifice, qui s'étend sur deux cours, est situé sur une parcelle traversante de forme irrégulière. Le logis principal en pierre de taille, bâti sur un sous-sol voûté d'arêtes, à deux étages carrés sur rue et trois sur cour, est distribué par un passage cocher en position latérale et un escalier à cage ouverte sur cour avec une rampe en ferronnerie puis à balustres de bois tourné. Le premier logis secondaire de plan en U irrégulier, bâti sur une cave plafonnée, comprend un passage cocher en enfilade dans l'aile située entre les deux cours, une remise et une écurie dans l'aile située au fond de la deuxième cour. Il est distribué par l'escalier principal à cage ouverte et par un escalier dans oeuvre à retours sans jour en maçonnerie, dans lequel une porte piétonne donne accès à la rue du Cingle. Ce logis est en pan de bois enduit, comme celui situé à gauche de la deuxième cour, à l'exception de deux façades en moellon ou moellon enduit.

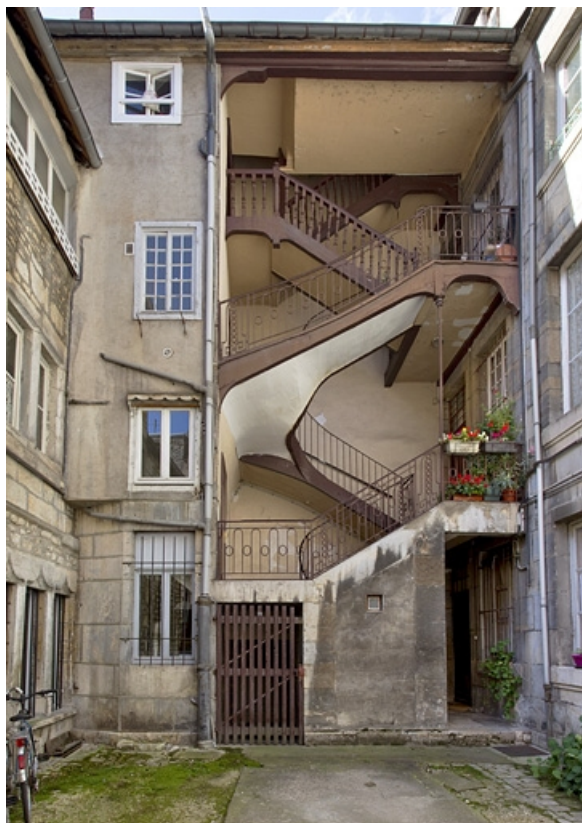
**Vue d'ensemble de l'escalier à cage ouverte de la première cour : de face.**

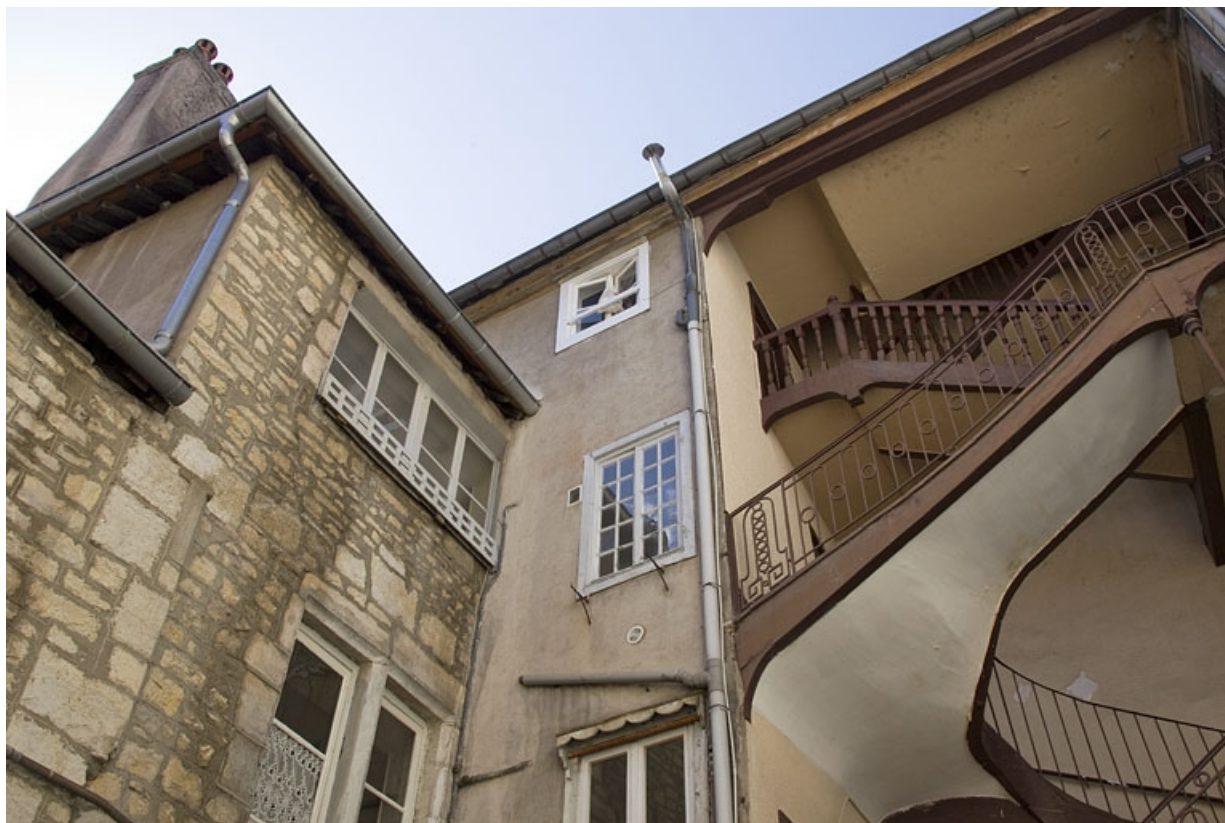
**Logis secondaire et escalier à cage ouverte : détail des parties supérieures.**

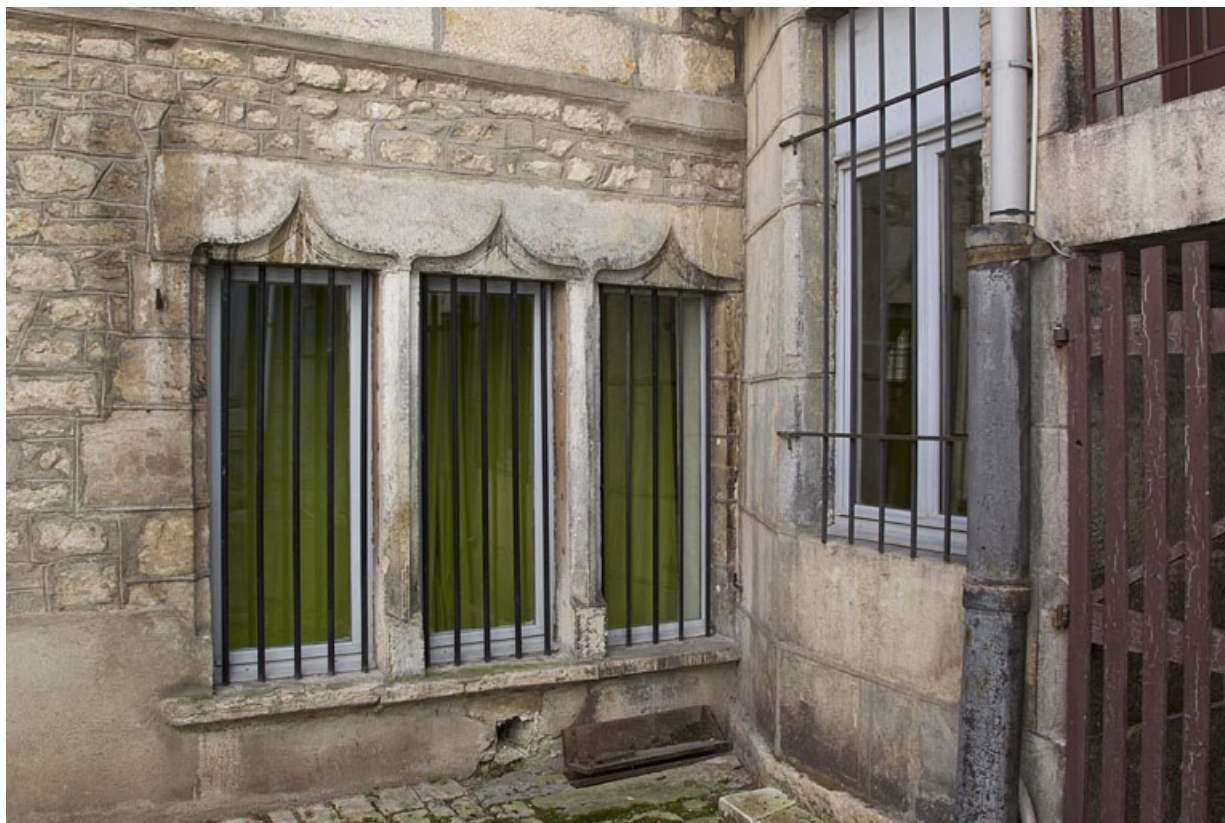
**Façade antérieure du premier logis secondaire, rez-de-chaussée : détail des baies en accolade.**

La maison appartenait dans le dernier tiers du 18e siècle à un certain Noiro, négociant, qui l'avait acquise du sieur Bouchet. Le logis sur rue fut reconstruit, en 1777, par Noiro et surélevé d'un étage sur cour au 19e siècle. Le logis secondaire de plan en U irrégulier date du 16e siècle : trois baies en accolade de la 1ère moitié du 16e siècle sont conservées dans la première cour, le reste datant de la 2e moitié du siècle. Le rez-de-chaussée de ce logis comprend un passage cocher encadré, dans la deuxième cour, par deux piliers en pierre de taille à chapiteaux toscan, le troisième noyé dans la maçonnerie indique peut-être qu'il s'agit d'un reste de portique datable aussi du 16e siècle. Un autre logis secondaire, de datation indéterminée mais antérieure au cadastre de 1833, est situé à gauche de la deuxième cour.

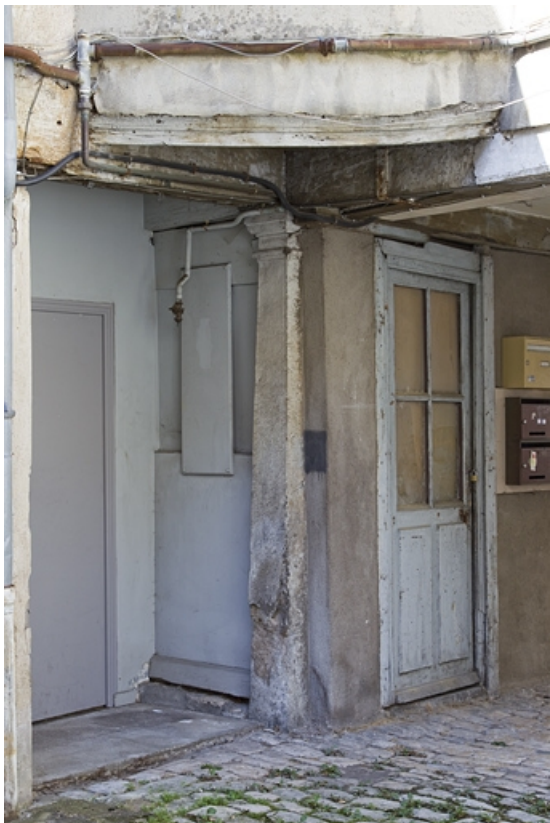
**Façade postérieure du premier logis secondaire, vestiges supposés d'un portique : détail d'un pilier.**  
25, Besançon, 37 rue Renan, lieudit : îlot Cingle

Trois piliers à chapiteaux toscans sont situés au rez-de-chaussée d'un des logis secondaires.

L'édifice conserve un logis secondaire du 16e siècle, en partie en pan de bois enduit, avec un escalier à retours sans jour en maçonnerie et peut-être un reste de portique sur une partie du rez-de-chaussée.

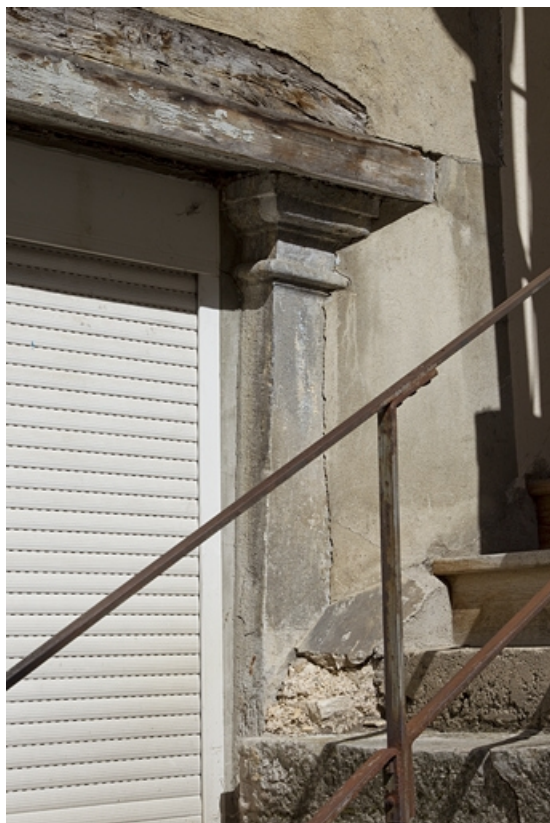
**Façade postérieure du premier logis secondaire, vestiges supposés d'un portique : détail d'un chapiteau toscan.**  
25, Besançon, 37 rue Renan, lieudit : îlot Cingle

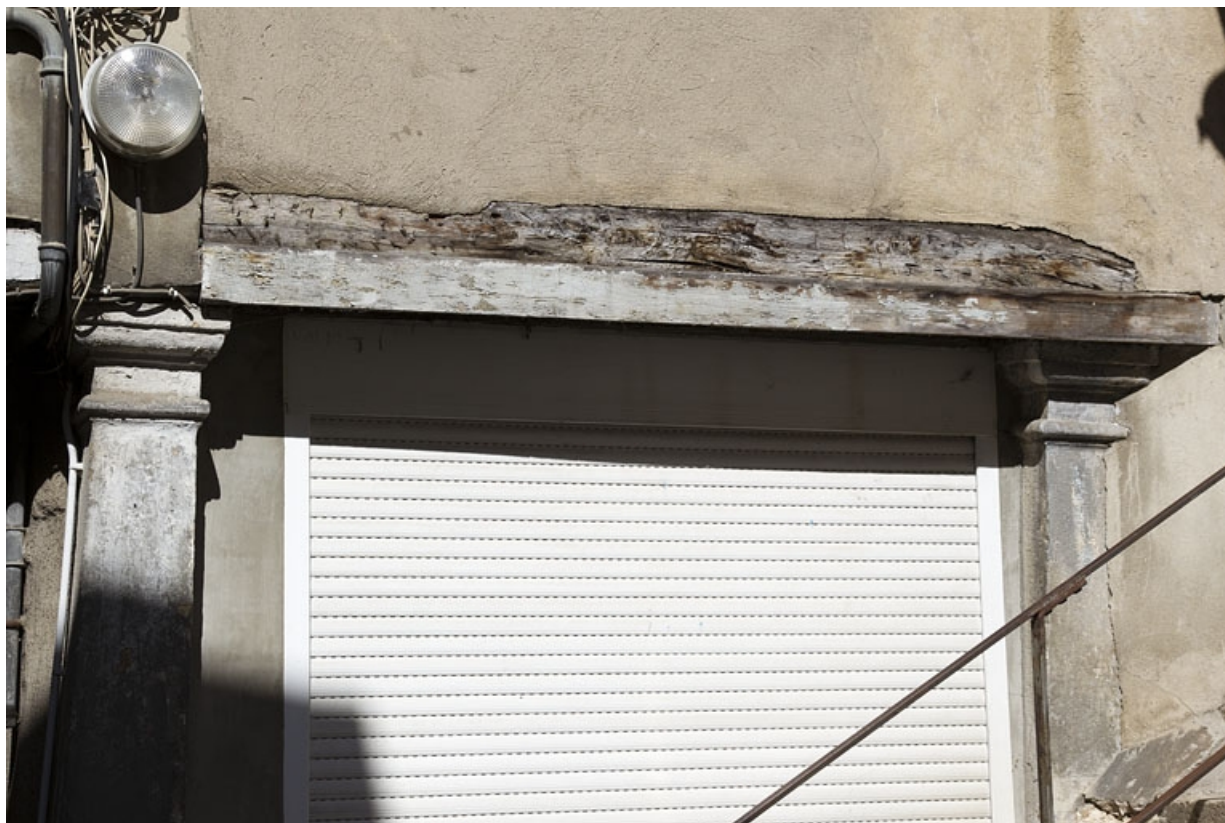
**Façade postérieure du premier logis secondaire, vestiges supposés d'un portique : détail de deux piliers.**  
25, Besançon, 37 rue Renan, lieudit : flot Cingle

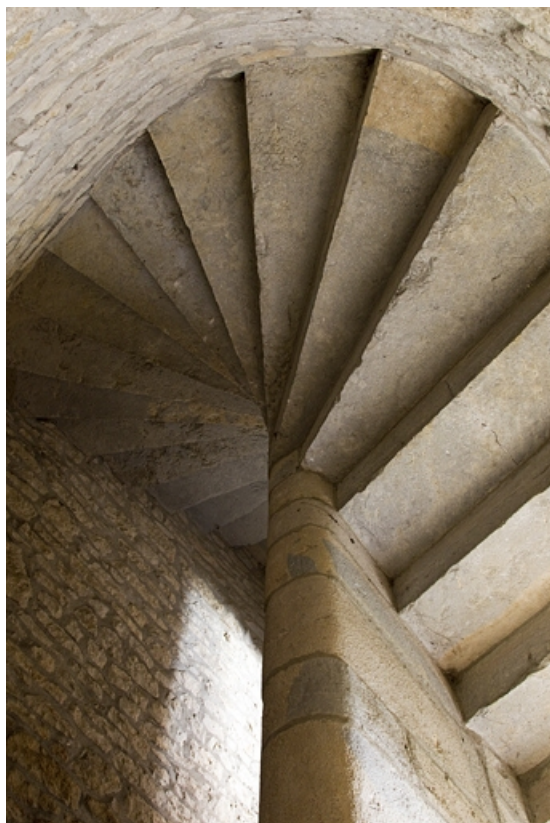
**Premier logis secondaire : détail de l'escalier en vis.**

**Escaliers** : escalier de distribution extérieur, escalier tournant à retours avec jour, cage ouverte en maçonnerie en charpente; escalier dans-oeuvre, escalier tournant à retours sans jour, en maçonnerie
