## MAISON

Bourgogne-Franche-Comté, Doubs  
Besançon  
îlot Cingle - 37 rue Renan

Dossier IA25000459 réalisé en 1996 revu en  
2007

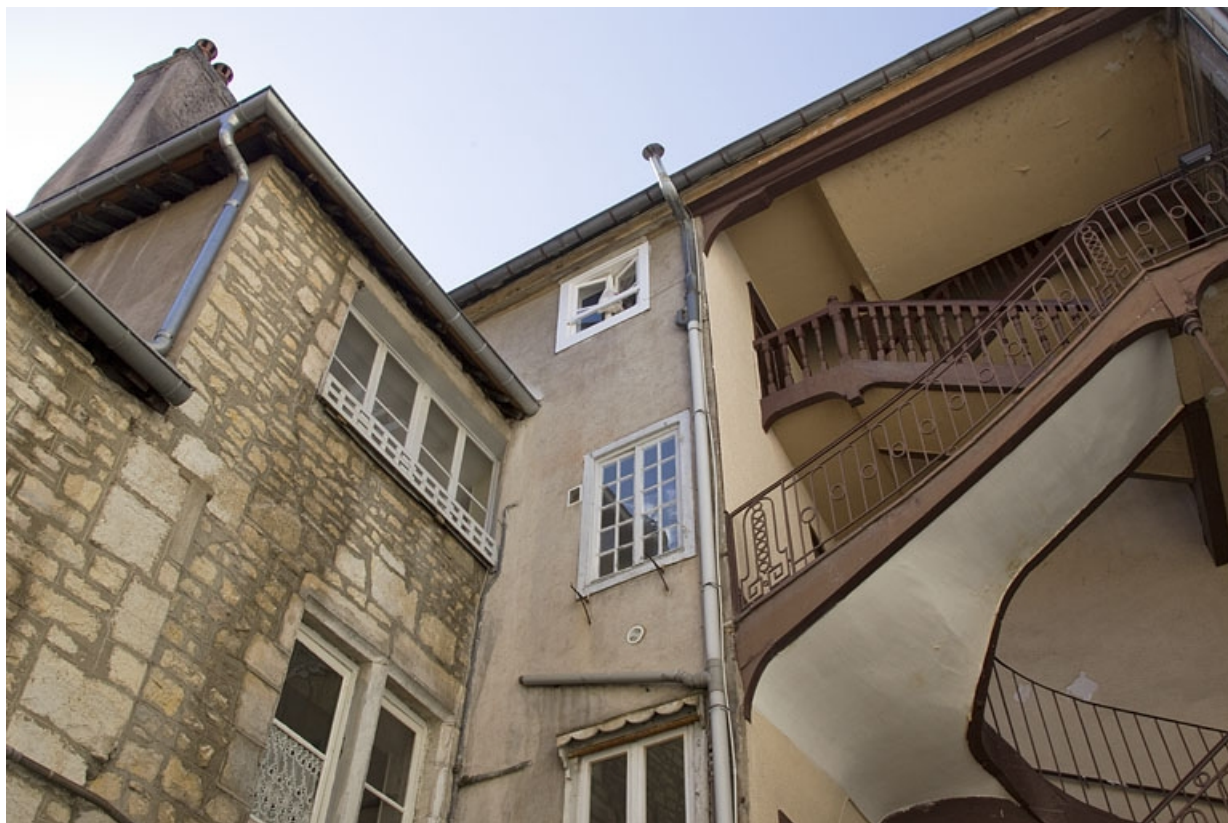
N° de l'illustration : 20112502838NUC2A

**Logis secondaire et escalier à cage ouverte : détail des parties supérieures.**

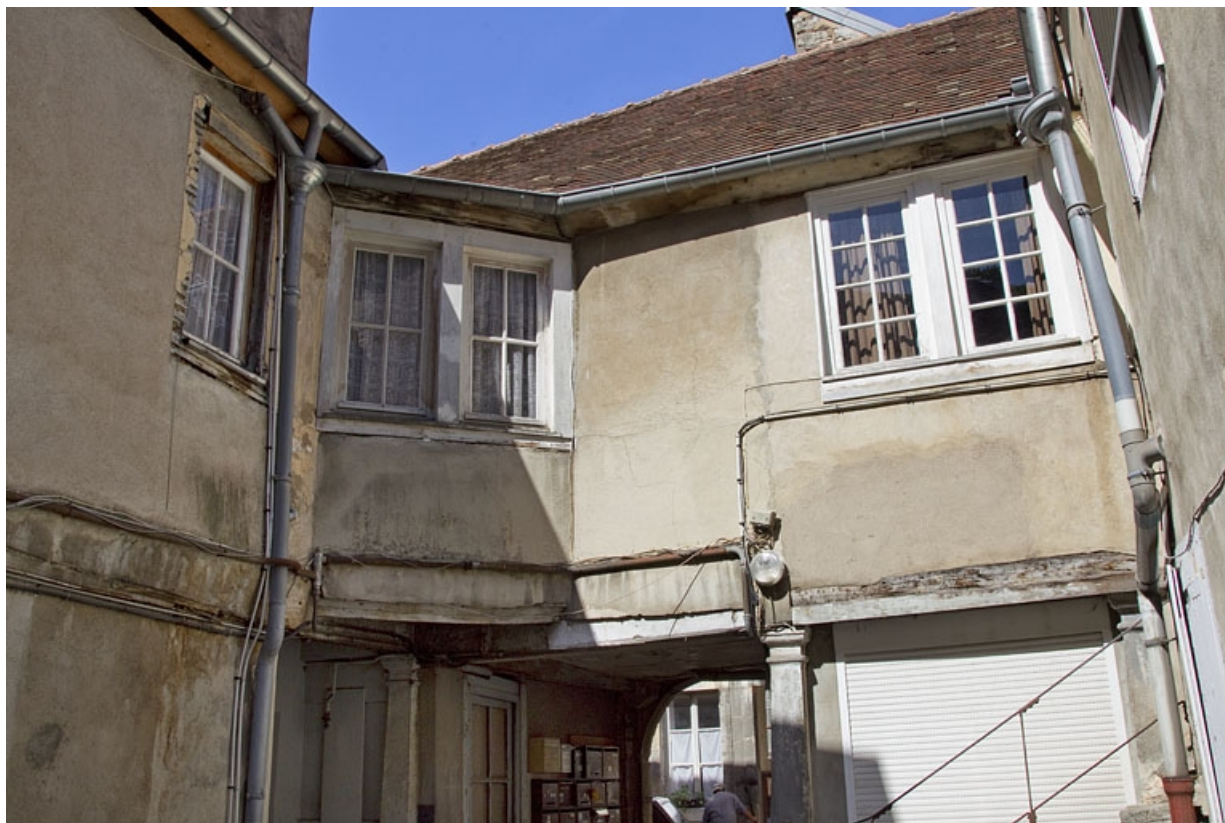
N° de l'illustration : 20112502835NUC2A

**Façade postérieure du premier logis secondaire : vue d'ensemble.**

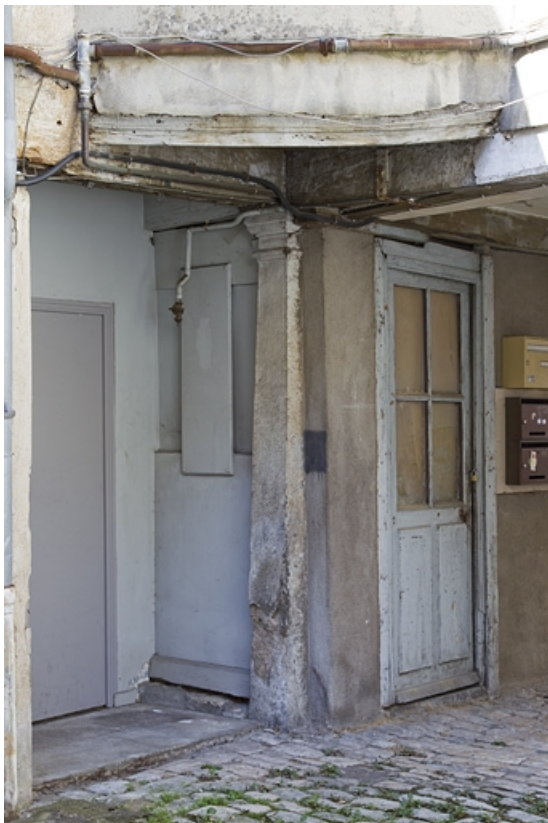
N° de l'illustration : 20112502834NUC2A

**Façade postérieure du premier logis secondaire, vestiges supposés d'un portique : détail d'un pilier.**  
25, Besançon, 37 rue Renan, lieudit : îlot Cingle

Trois piliers à chapiteaux toscans sont situés au rez-de-chaussée d'un des logis secondaires.

L'édifice conserve un logis secondaire du 16e siècle, en partie en pan de bois enduit, avec un escalier à retours sans jour en maçonnerie et peut-être un reste de portique sur une partie du rez-de-chaussée.
