MAISON

Bourgogne-Franche-Comté, Doubs
Besançon
îlot Cingle - 37 rue Renan

Dossier IA25000459 réalisé en 1996 revu en
2007

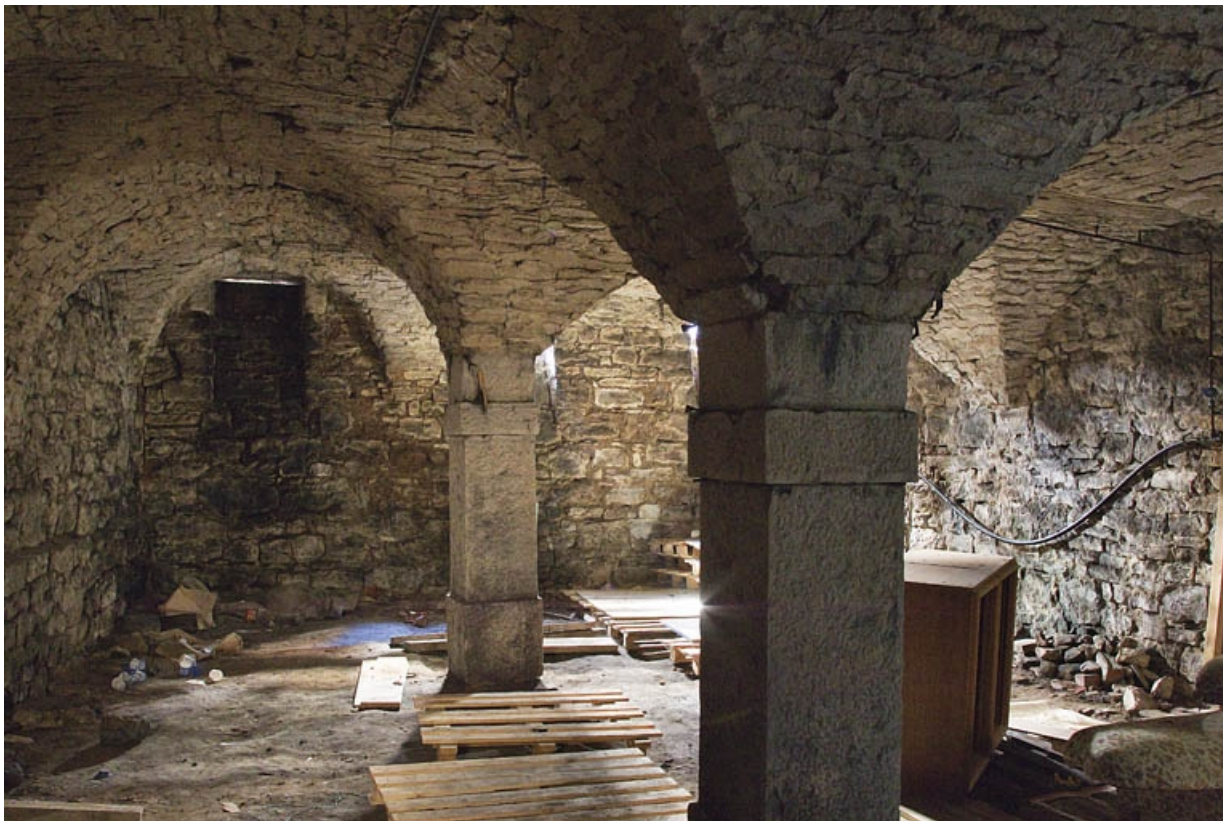
N° de l'illustration : 20112502839NUC2A

Logis principal : vue de la cave, depuis l'entrée.

L'édifice, qui s'étend sur deux cours, est situé sur une parcelle traversante de forme irrégulière. Le logis principal en pierre de taille, bâti sur un sous-sol voûté d'arêtes, à deux étages carrés sur rue et trois sur cour, est distribué par un passage cocher en position latérale et un escalier à cage ouverte sur cour avec une rampe en ferronnerie puis à balustres de bois tourné. Le premier logis secondaire de plan en U irrégulier, bâti sur une cave plafonnée, comprend un passage cocher en enfilade dans l'aile située entre les deux cours, une remise et une écurie dans l'aile située au fond de la deuxième cour. Il est distribué par l'escalier principal à cage ouverte et par un escalier dans oeuvre à retours sans jour en maçonnerie, dans lequel une porte piétonne donne accès à la rue du Cingle. Ce logis est en pan de bois enduit, comme celui situé à gauche de la deuxième cour, à l'exception de deux façades en moellon ou moellon enduit.

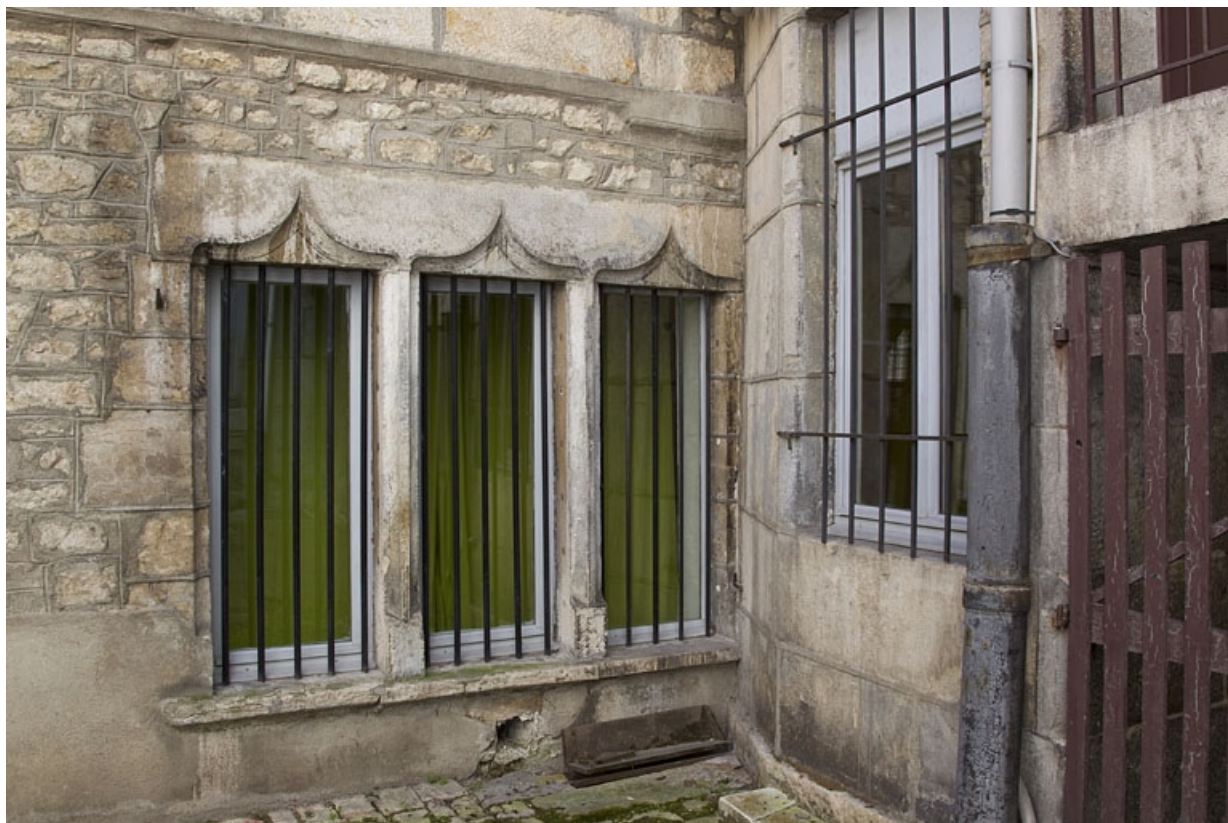
N° de l'illustration : 20112502836NUC2A

Façade antérieure du premier logis secondaire, rez-de-chaussée : détail des baies en accolade.
25, Besançon, 37 rue Renan, lieudit : îlot Cingle

La maison appartenait dans le dernier tiers du 18e siècle à un certain Noiro, négociant, qui l'avait acquise du sieur Bouchet. Le logis sur rue fut reconstruit, en 1777, par Noiro et surélevé d'un étage sur cour au 19e siècle. Le logis secondaire de plan en U irrégulier date du 16e siècle : trois baies en accolade de la 1ère moitié du 16e siècle sont conservées dans la première cour, le reste datant de la 2e moitié du siècle. Le rez-de-chaussée de ce logis comprend un passage cocher encadré, dans la deuxième cour, par deux piliers en pierre de taille à chapiteaux toscan, le troisième noyé dans la maçonnerie indique peut-être qu'il s'agit d'un reste de portique datable aussi du 16e siècle. Un autre logis secondaire, de datation indéterminée mais antérieure au cadastre de 1833, est situé à gauche de la deuxième cour.

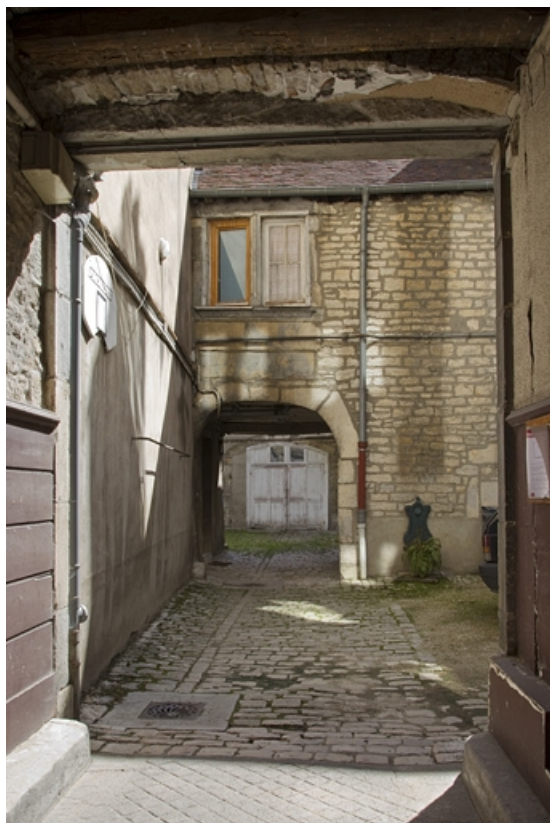
N° de l'illustration : 20112502841NUC2A

Premier logis secondaire : vue du passage cocher.

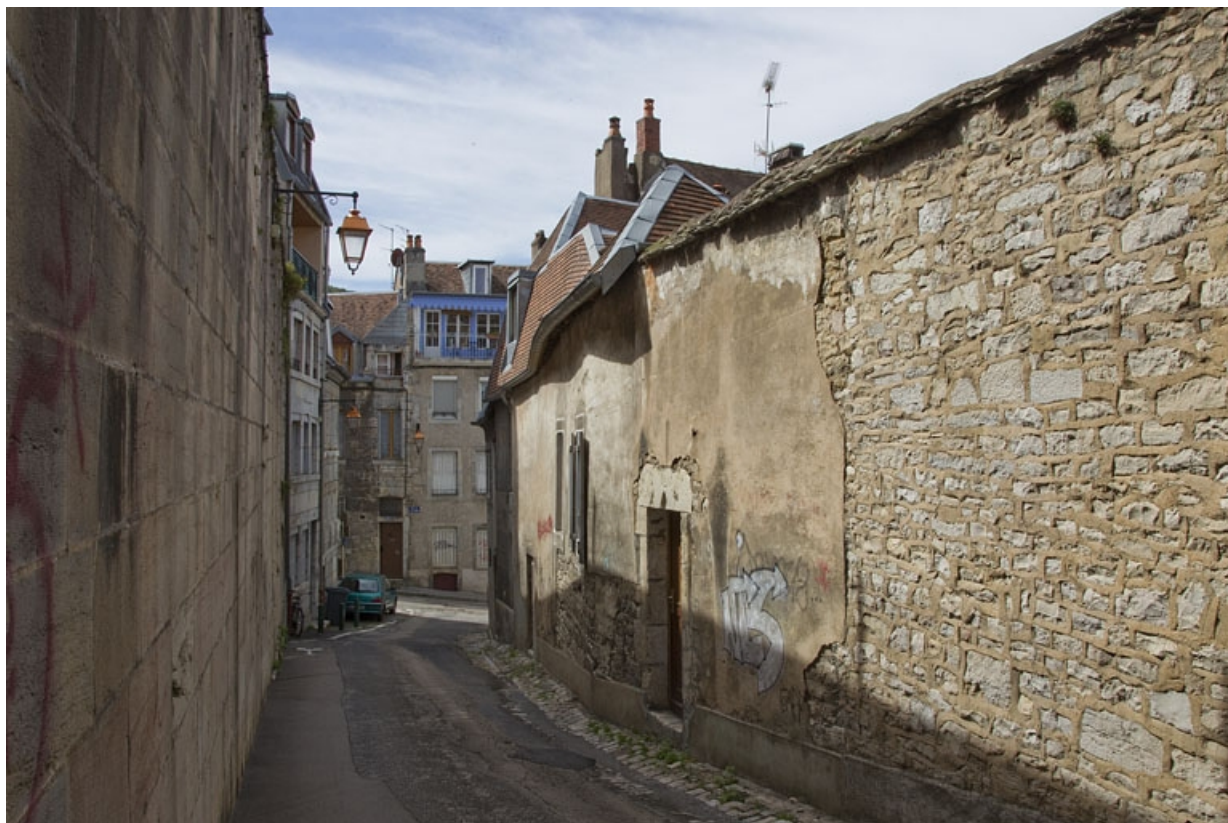
N° de l'illustration : 20112502842NUC2A

Premier logis secondaire : vue de la façade postérieure, de trois quarts droit.
