## MAISON

Bourgogne-Franche-Comté, Doubs  
Besançon  
îlot Cingle - 37 rue Renan

Dossier IA25000459 réalisé en 1996 revu en 2007

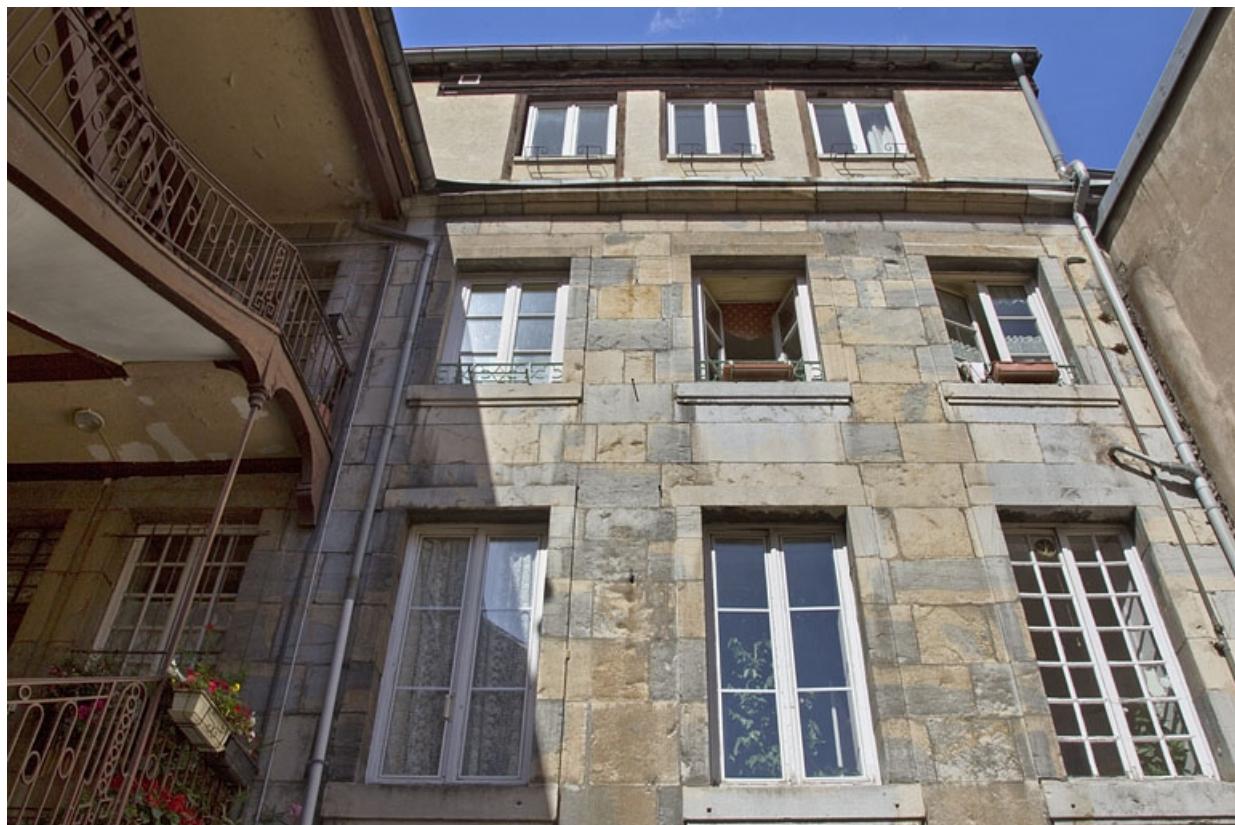
**Logis principal, façade postérieure : de face.**

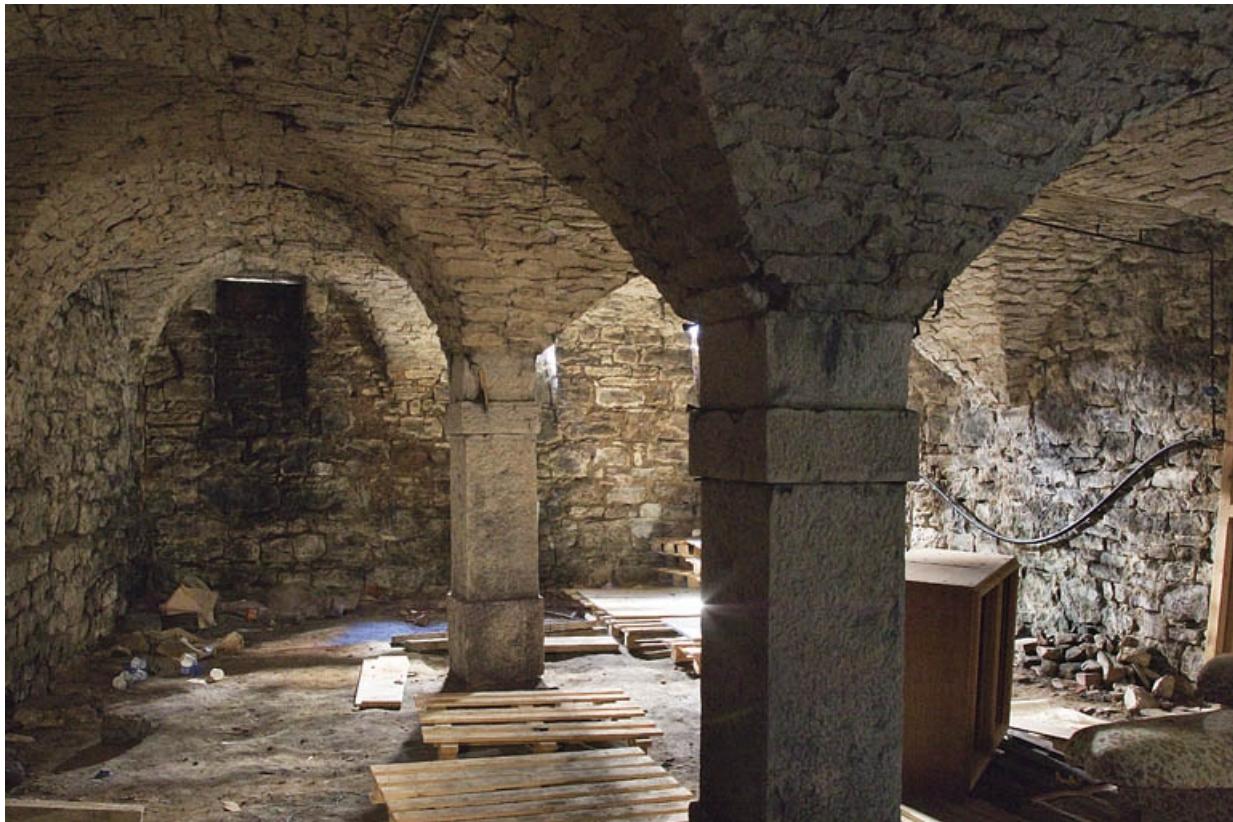
**Logis principal : vue de la cave, depuis l'entrée.**

L'édifice, qui s'étend sur deux cours, est situé sur une parcelle traversante de forme irrégulière. Le logis principal en pierre de taille, bâti sur un sous-sol voûté d'arêtes, à deux étages carrés sur rue et trois sur cour, est distribué par un passage cocher en position latérale et un escalier à cage ouverte sur cour avec une rampe en ferronnerie puis à balustres de bois tourné. Le premier logis secondaire de plan en U irrégulier, bâti sur une cave plafonnée, comprend un passage cocher en enfilade dans l'aile située entre les deux cours, une remise et une écurie dans l'aile située au fond de la deuxième cour. Il est distribué par l'escalier principal à cage ouverte et par un escalier dans œuvre à retours sans jour en maçonnerie, dans lequel une porte piétonne donne accès à la rue du Cingle. Ce logis est en pan de bois enduit, comme celui situé à gauche de la deuxième cour, à l'exception de deux façades en moellon ou moellon enduit.

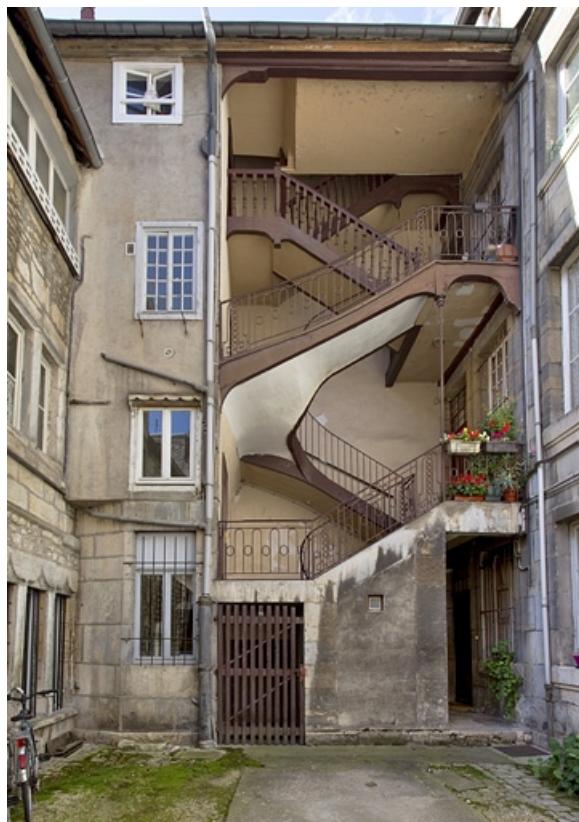
**Vue d'ensemble de l'escalier à cage ouverte de la première cour : de face.**

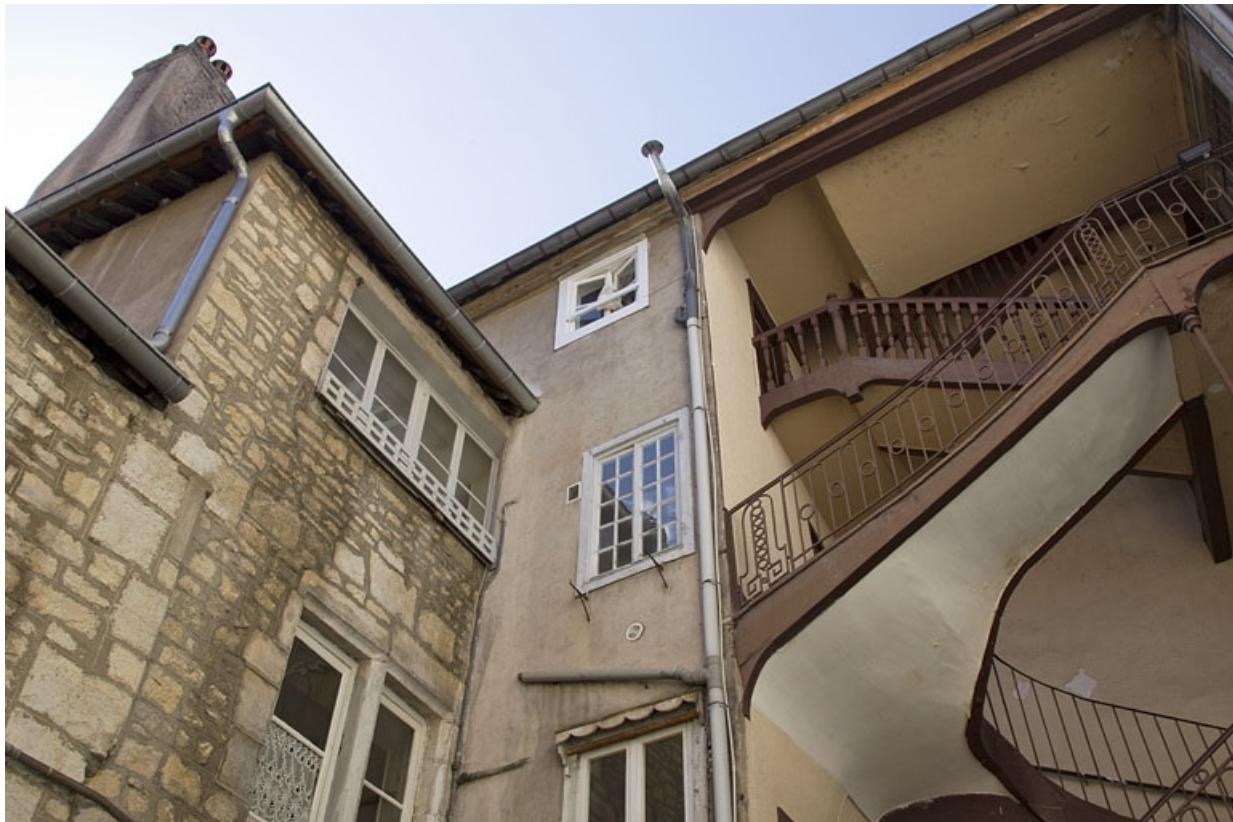
**Logis secondaire et escalier à cage ouverte : détail des parties supérieures.**

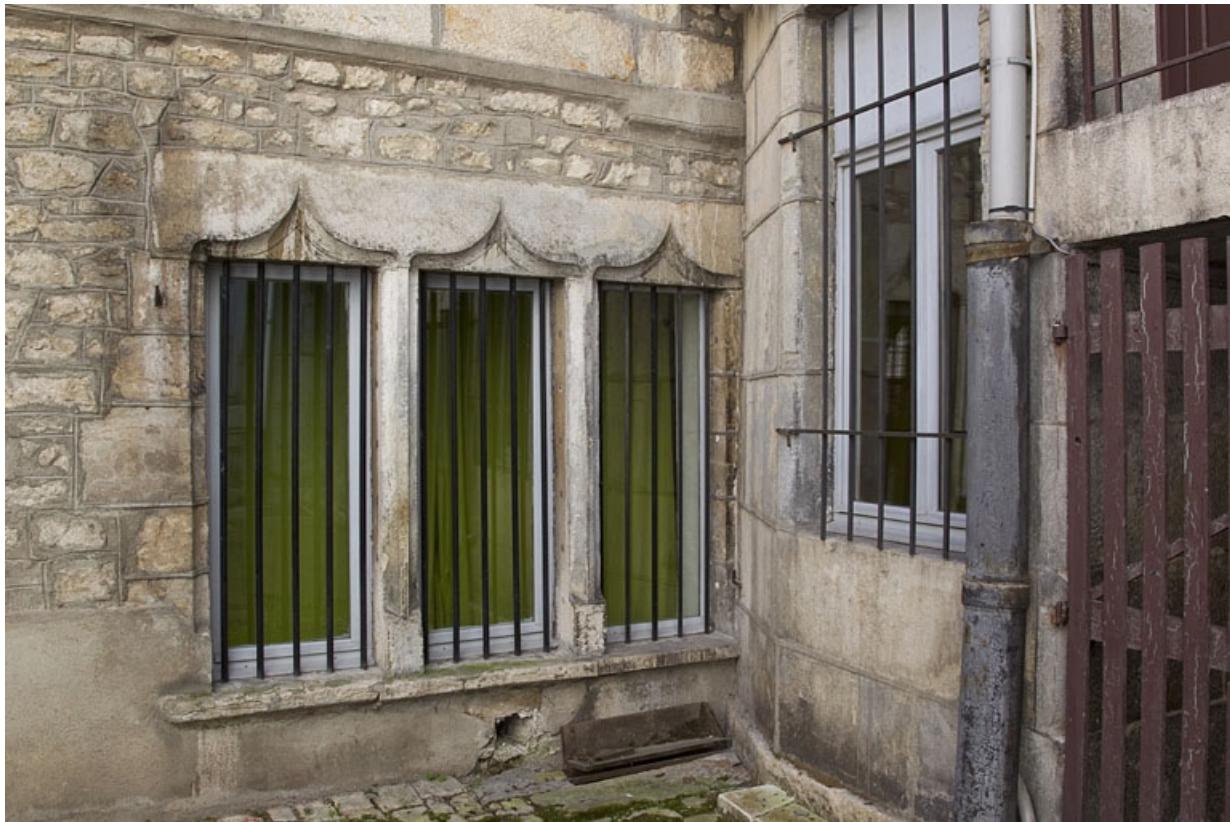
**Façade antérieure du premier logis secondaire, rez-de-chaussée : détail des baies en accolade.**

La maison appartenait dans le dernier tiers du 18e siècle à un certain Noirot, négociant, qui l'avait acquise du sieur Bouchet. Le logis sur rue fut reconstruit, en 1777, par Noirot et surélevé d'un étage sur cour au 19e siècle. Le logis secondaire de plan en U irrégulier date du 16e siècle : trois baies en accolade de la 1ère moitié du 16e siècle sont conservées dans la première cour, le reste datant de la 2e moitié du siècle. Le rez-de-chaussée de ce logis comprend un passage cocher encadré, dans la deuxième cour, par deux piliers en pierre de taille à chapiteaux toscan, le troisième noyé dans la maçonnerie indique peut-être qu'il s'agit d'un reste de portique datable aussi du 16e siècle. Un autre logis secondaire, de datation indéterminée mais antérieure au cadastre de 1833, est situé à gauche de la deuxième cour.

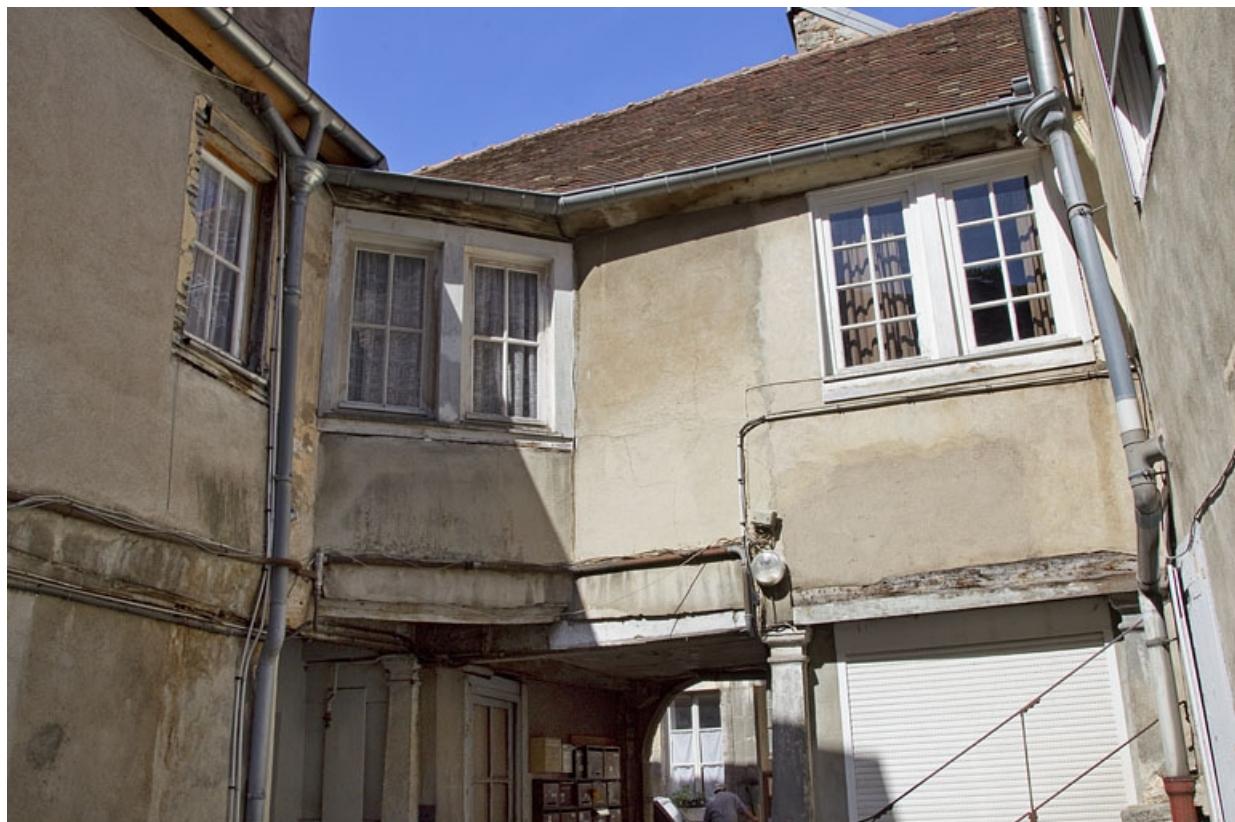
**Façade postérieure du premier logis secondaire : vue d'ensemble.**

L'édifice conserve un logis secondaire du 16e siècle, en partie en pan de bois enduit, avec un escalier à retours sans jour en maçonnerie et peut-être un reste de portique sur une partie du rez-de-chaussée.

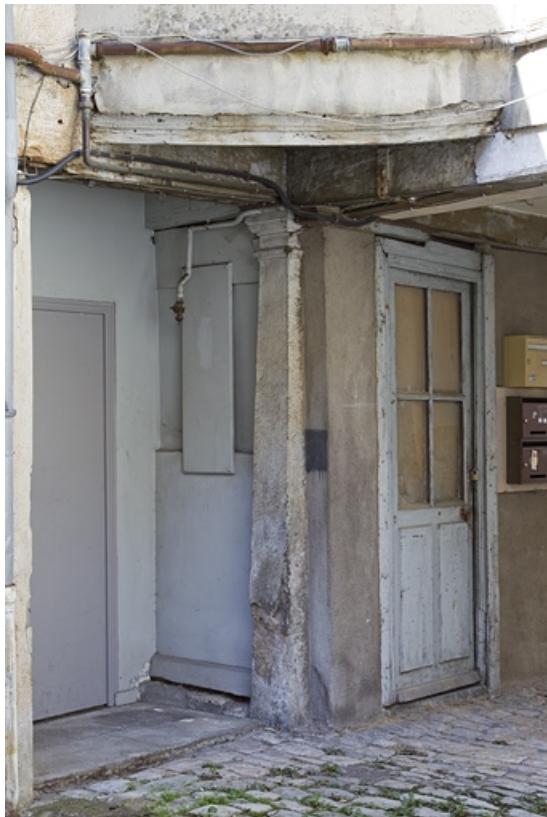
**Façade postérieure du premier logis secondaire, vestiges supposés d'un portique : détail d'un pilier.**  
25, Besançon, 37 rue Renan, lieudit : îlot Cingle

Trois piliers à chapiteaux toscans sont situés au rez-de-chaussée d'un des logis secondaires.

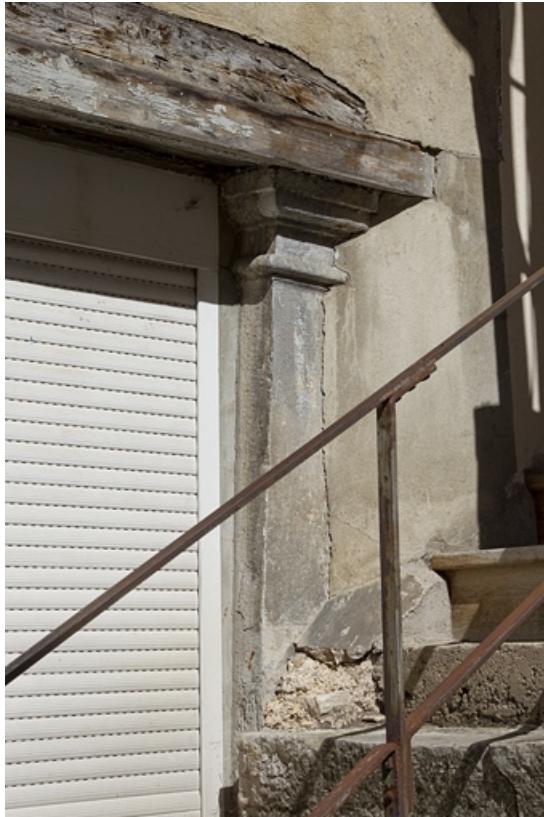
**Façade postérieure du premier logis secondaire, vestiges supposés d'un portique : détail d'un chapiteau toscan.**  
25, Besançon, 37 rue Renan, lieudit : îlot Cingle

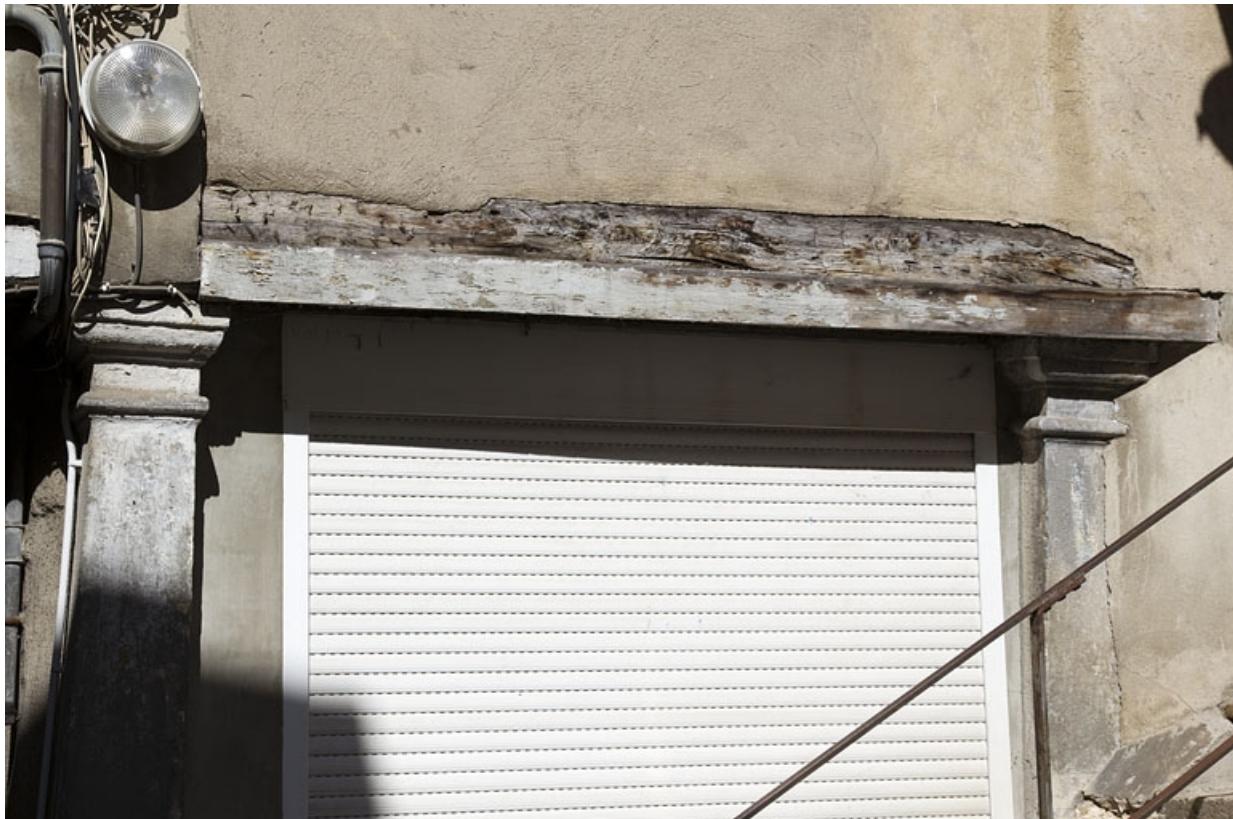
**Façade postérieure du premier logis secondaire, vestiges supposés d'un portique : détail de deux piliers.**  
25, Besançon, 37 rue Renan, lieudit : îlot Cingle

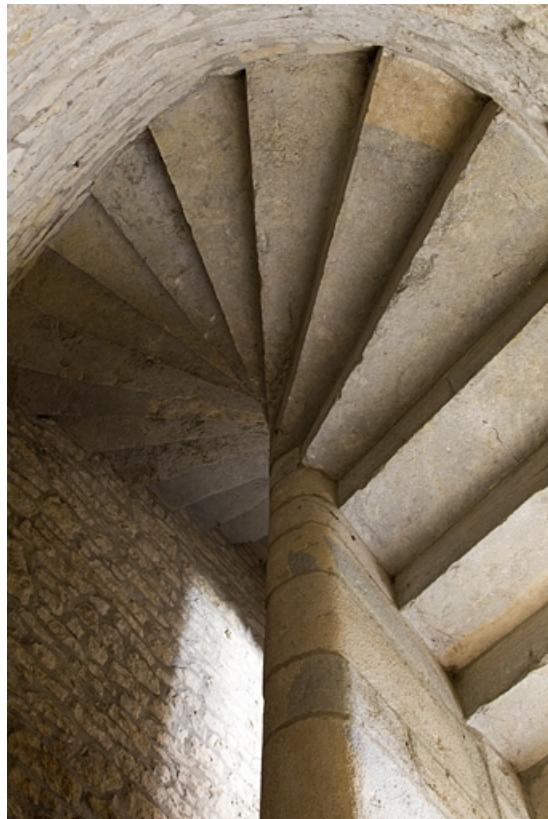
**Premier logis secondaire : détail de l'escalier en vis.**  
25, Besançon, 37 rue Renan, lieudit : îlot Cingle
