HÔTEL

Bourgogne-Franche-Comté, Doubs
Besançon
îlot Cingle - 33, 33 bis rue Renan

Dossier IA25000460 réalisé en 1996 revu en
2007

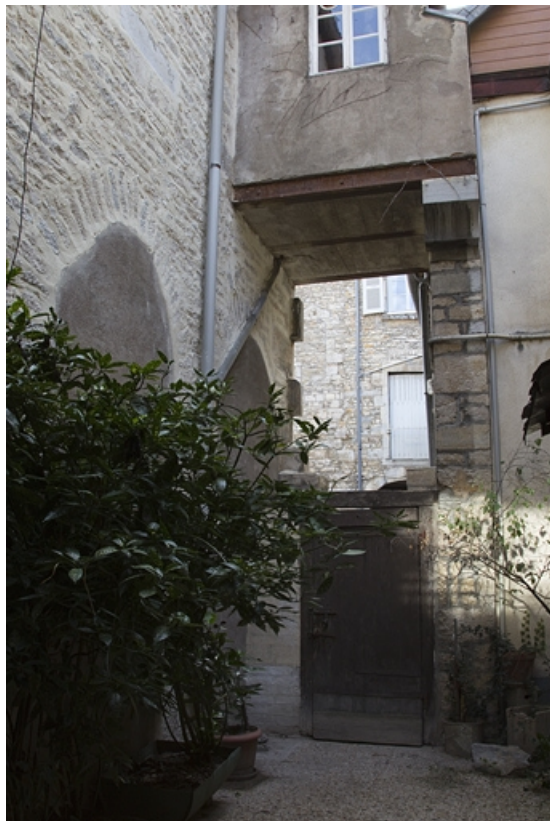
N° de l'illustration : 20112502826NUC2A

Détail de la courette débouchant sur la cour principale.
