## HÔTEL

Bourgogne-Franche-Comté, Doubs  
Besançon  
îlot Cingle - 33, 33 bis rue Renan

Dossier IA25000460 réalisé en 1996 revu en  
2007

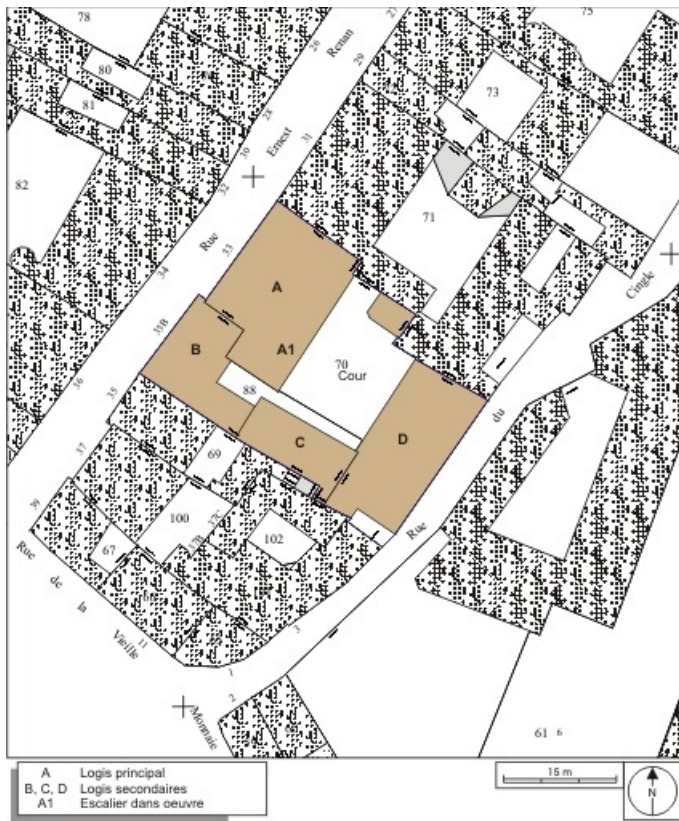
N° de l'illustration : 20092501204NUDA

**Plan masse et de situation Extrait du plan cadastral, 1974, section AM.**  
25, Besançon, 33, 33 bis rue Renan, lieudit : îlot Cingle

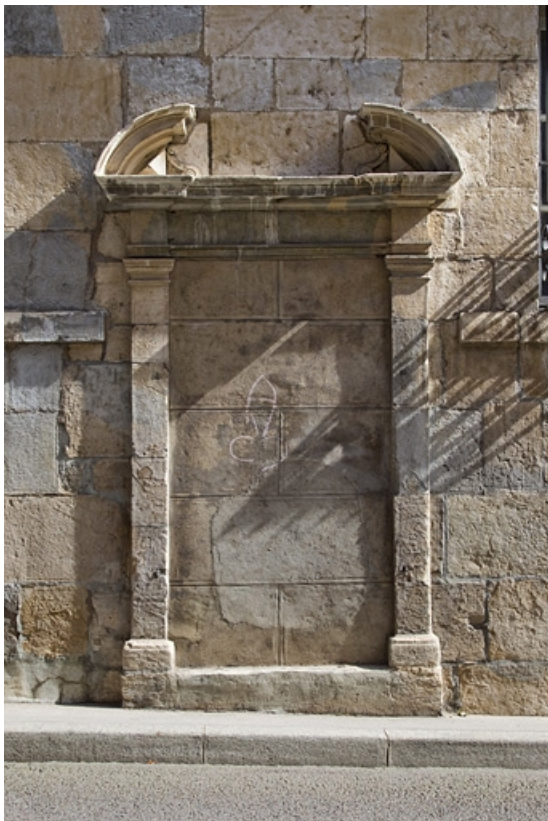
N° de l'illustration : 20112502818NUC2A

**Premier logis secondaire, façade antérieure : détail d'une porte murée.**

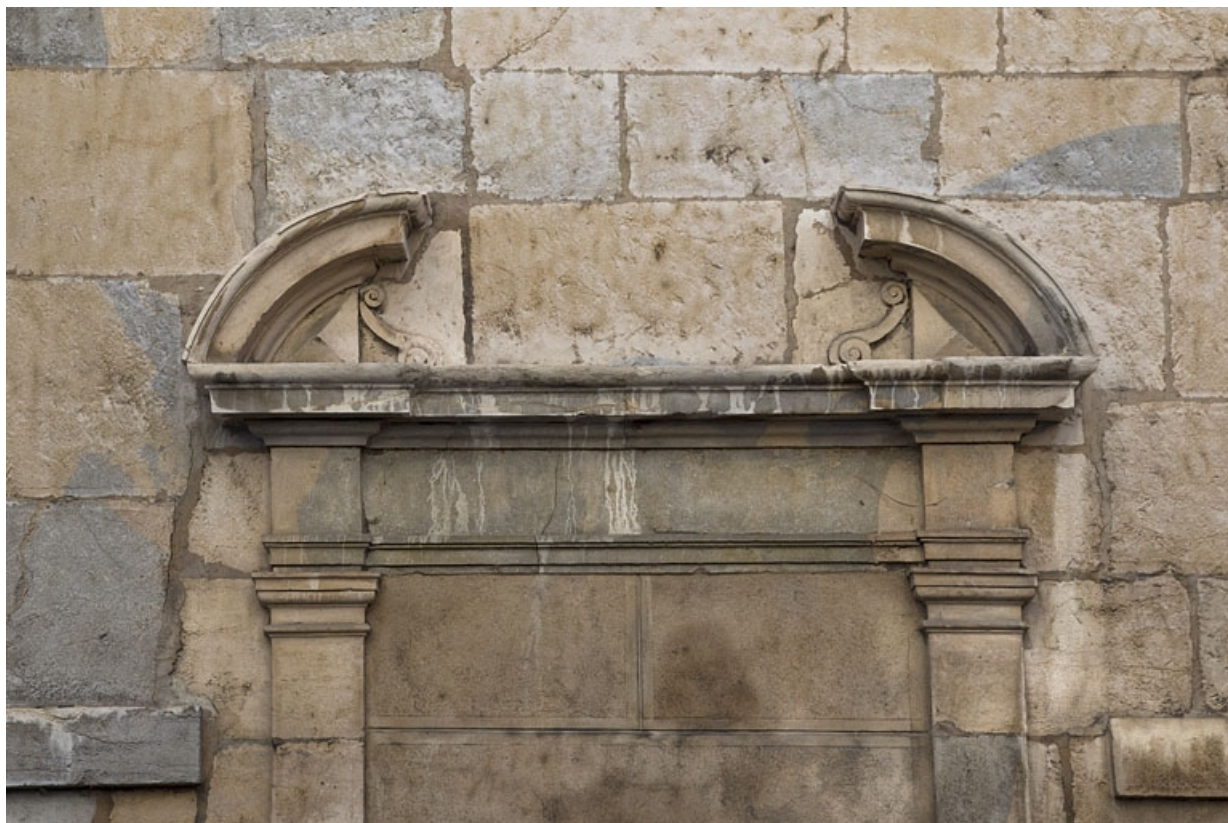
N° de l'illustration : 20112502819NUC2A

**Premier logis secondaire, façade antérieure : détail du fronton interrompu de la porte murée.**

Un fronton interrompu de forme cintrée couronne l'ancienne porte d'entrée du logis situé 33 bis rue Renan.

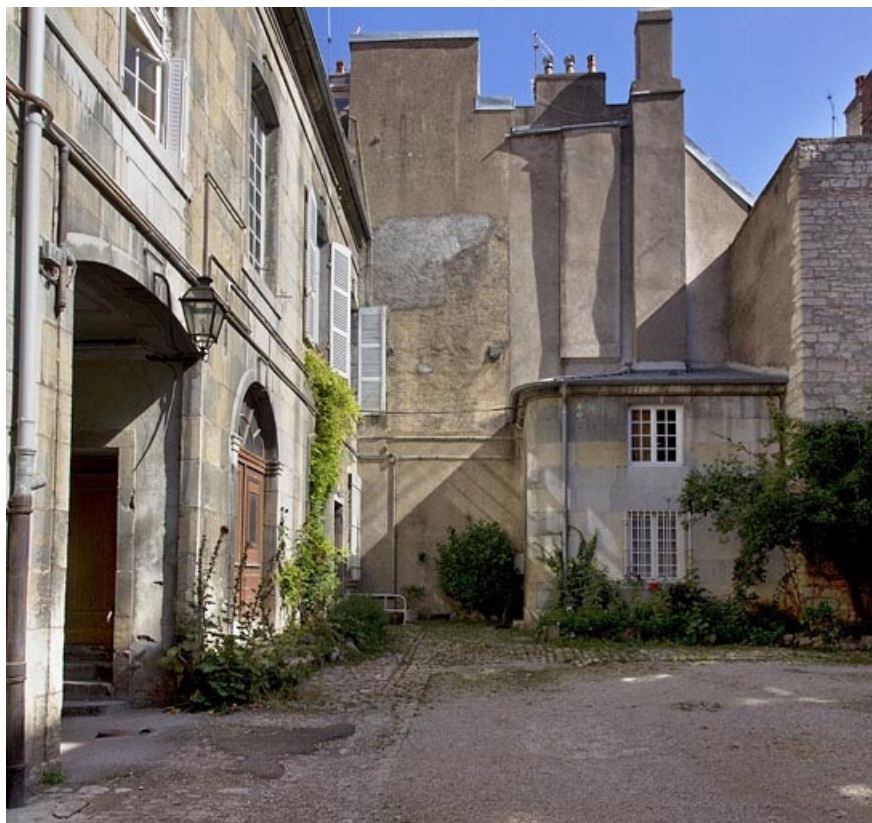
N° de l'illustration : 20112502815NUC2A

**Façade postérieure de logis principal et édicule à gauche de la cour, de face.**  
25, Besançon, 33, 33 bis rue Renan, lieudit : îlot Cingle

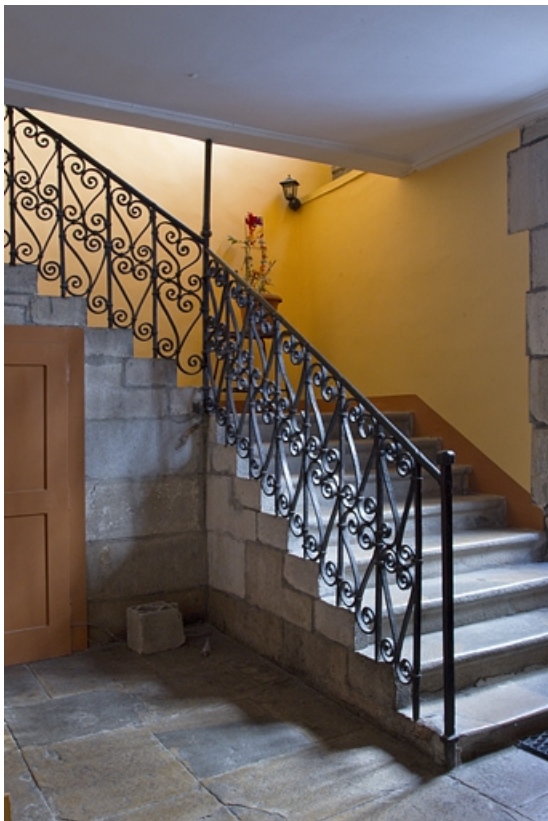
N° de l'illustration : 20112502824NUC2A

**Premier logis secondaire : détail du départ de l'escalier.**

**Escaliers :** escalier dans-oeuvre, escalier tournant à retours sans jour, en maçonnerie; escalier dans-oeuvre, escalier droit, en maçonnerie

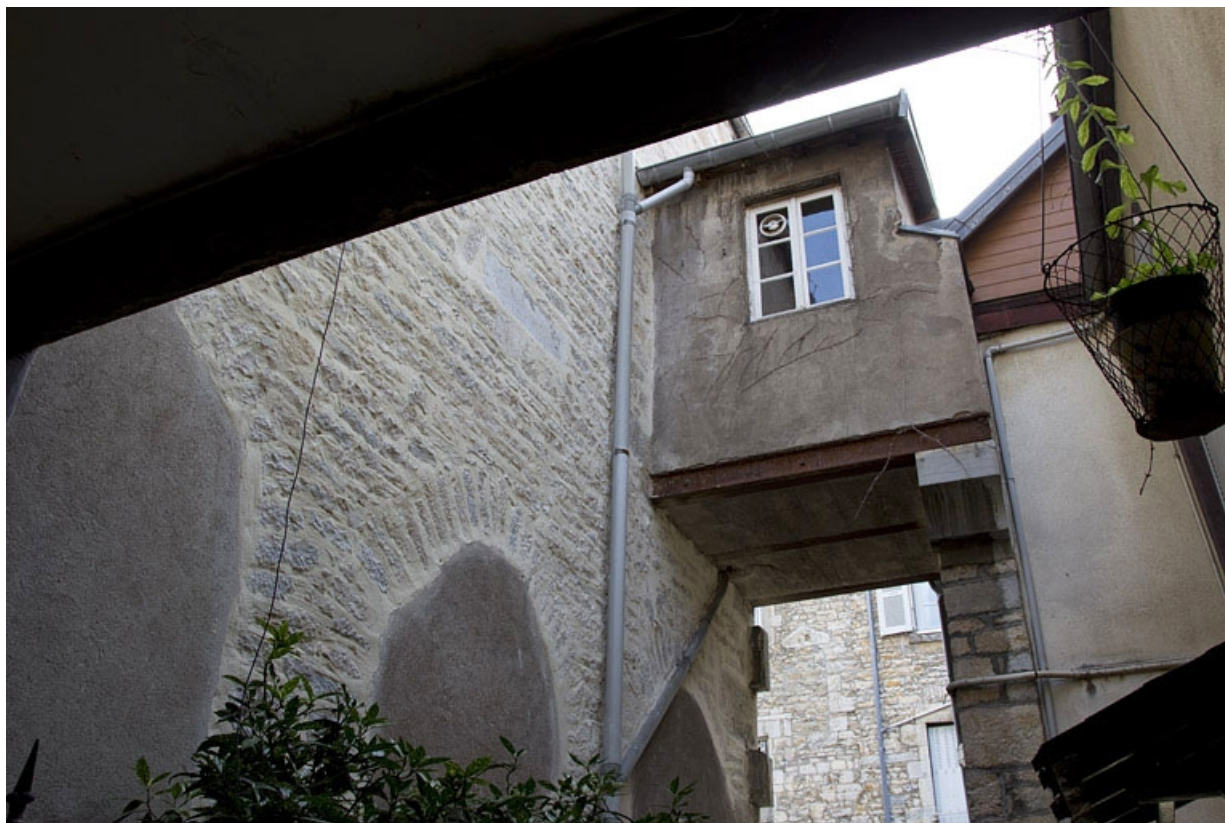
N° de l'illustration : 20112502825NUC2A

**Détail du passage suspendu à l'entrée de la courette débouchant sur la cour principale.**
