HÔTEL

Bourgogne-Franche-Comté, Doubs
Besançon
îlot Cingle - 33, 33 bis rue Renan

Dossier IA25000460 réalisé en 1996 revu en 2007

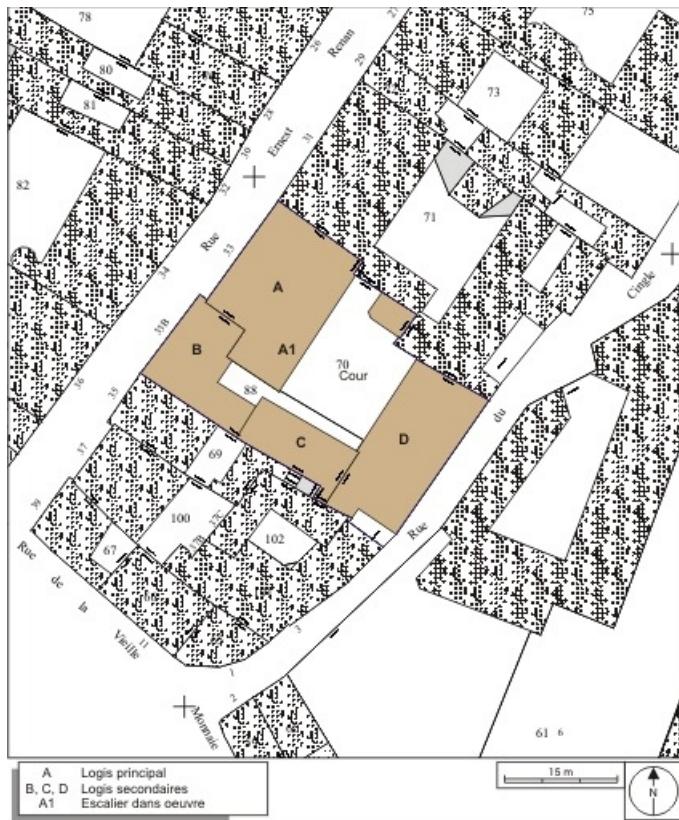
Plan masse et de situation Extrait du plan cadastral, 1974, section AM.

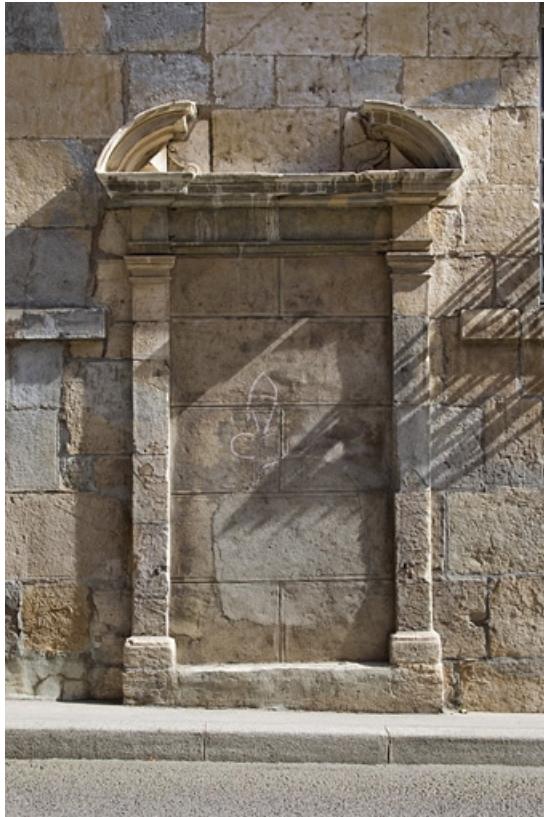
Premier logis secondaire, façade antérieure : détail d'une porte murée.

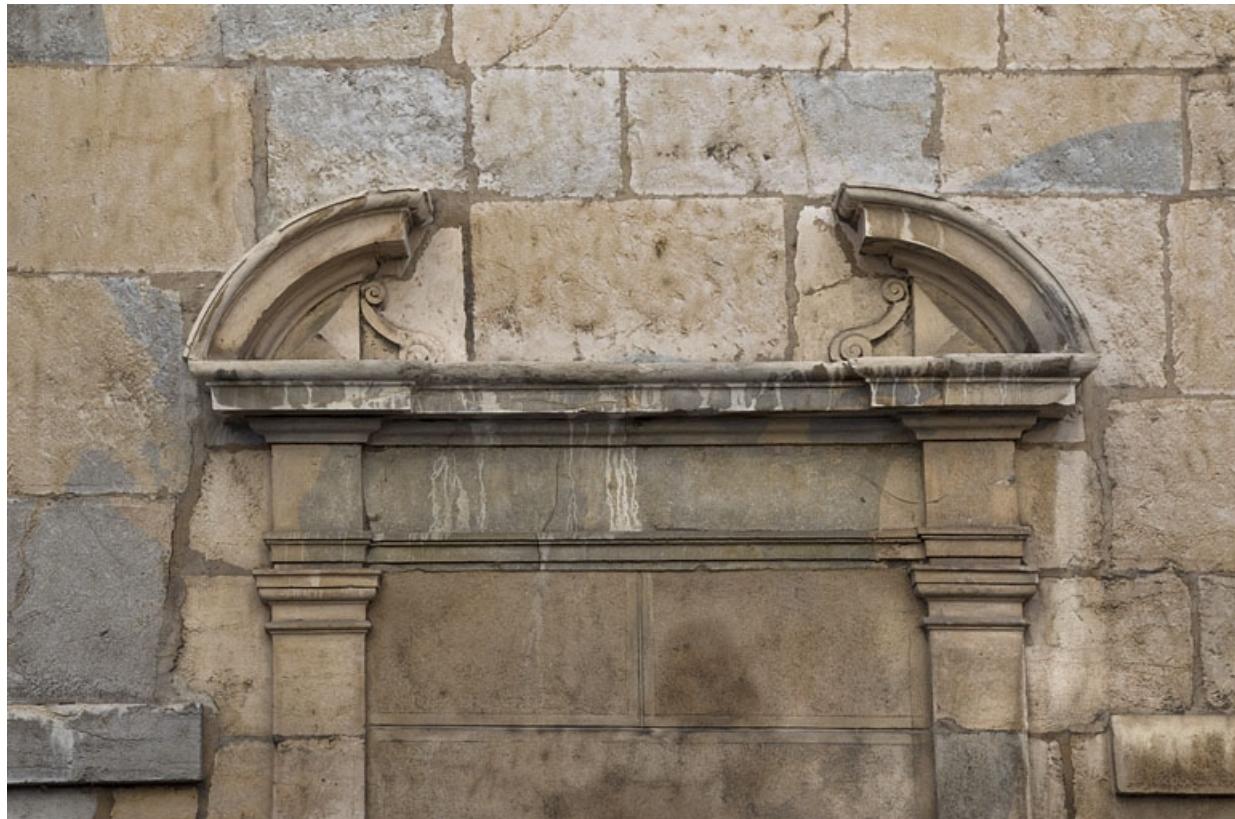
Premier logis secondaire, façade antérieure : détail du fronton interrompu de la porte murée.
25, Besançon, 33, 33 bis rue Renan, lieudit : îlot Cingle

Un fronton interrompu de forme cintrée couronne l'ancienne porte d'entrée du logis situé 33 bis rue Renan.

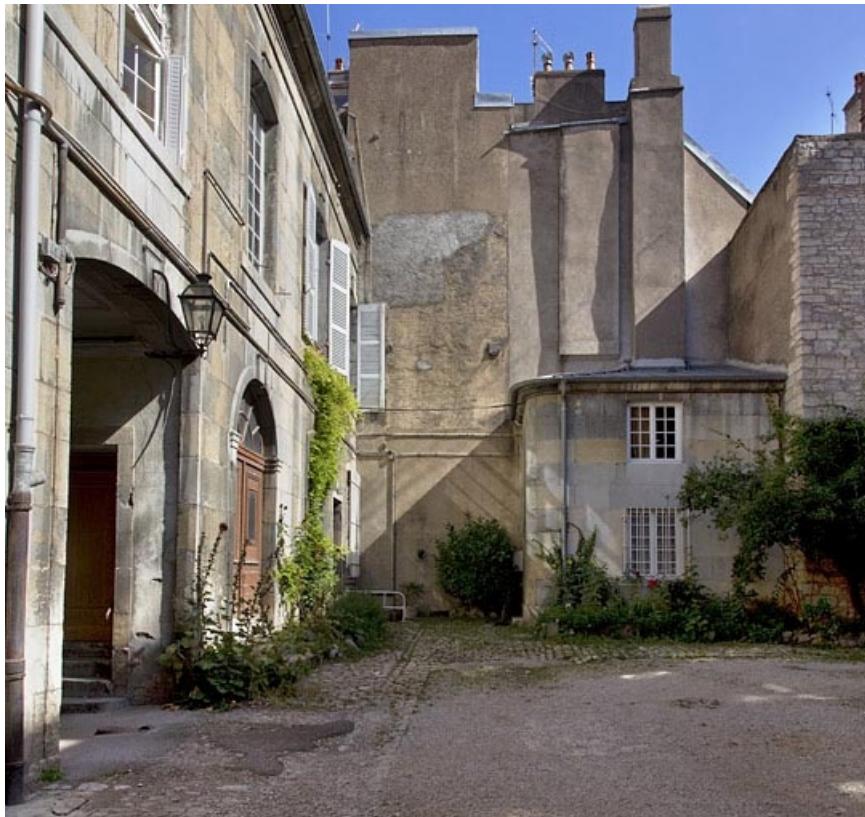
Façade postérieure de logis principal et édicule à gauche de la cour, de face.

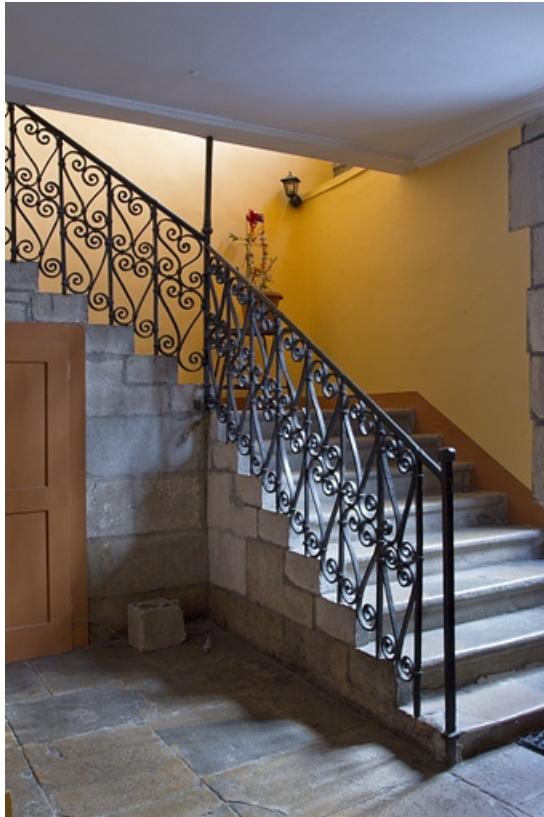
Premier logis secondaire : détail du départ de l'escalier.

Escaliers : escalier dans-œuvre, escalier tournant à retours sans jour, en maçonnerie; escalier dans-œuvre, escalier droit, en maçonnerie

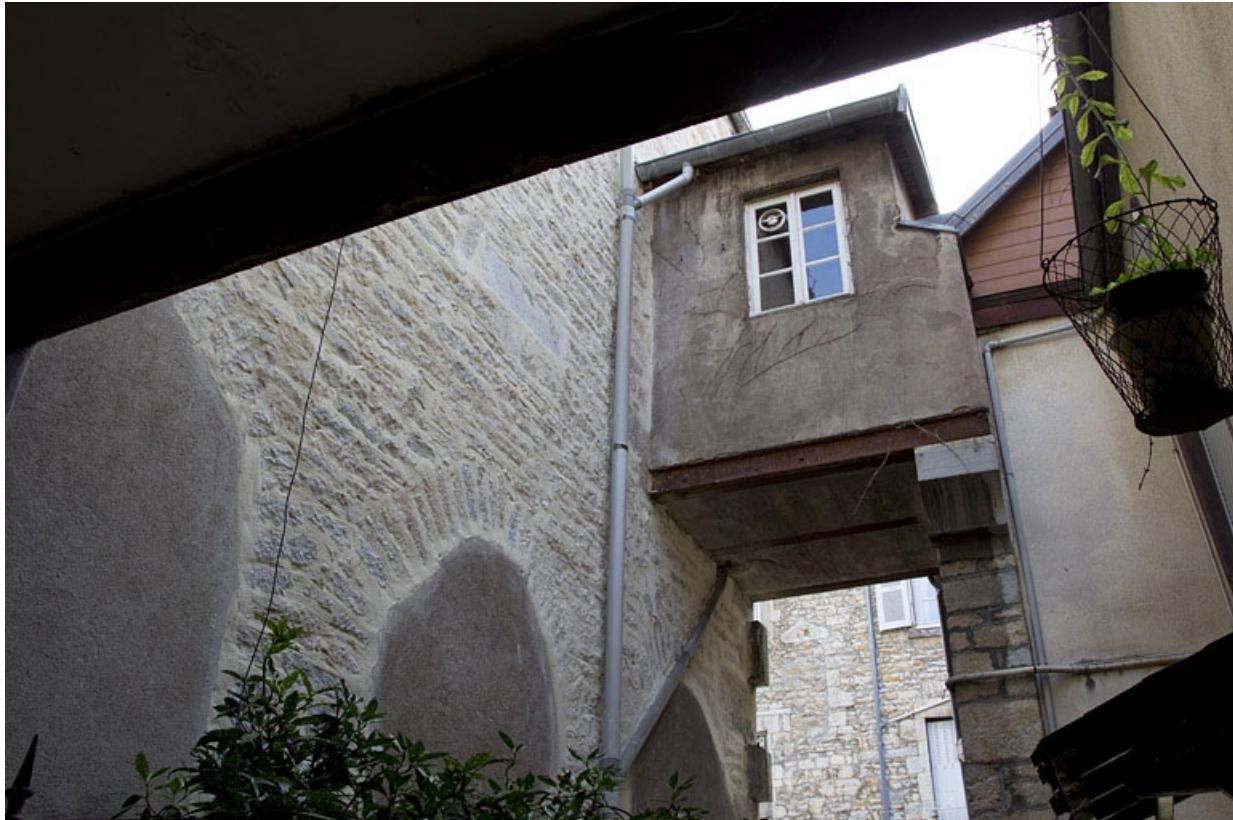
Détail du passage suspendu à l'entrée de la courrette débouchant sur la cour principale.
