HÔTEL

Bourgogne-Franche-Comté, Doubs
Besançon
îlot Cingle - 33, 33 bis rue Renan

Dossier IA25000460 réalisé en 1996 revu en
2007

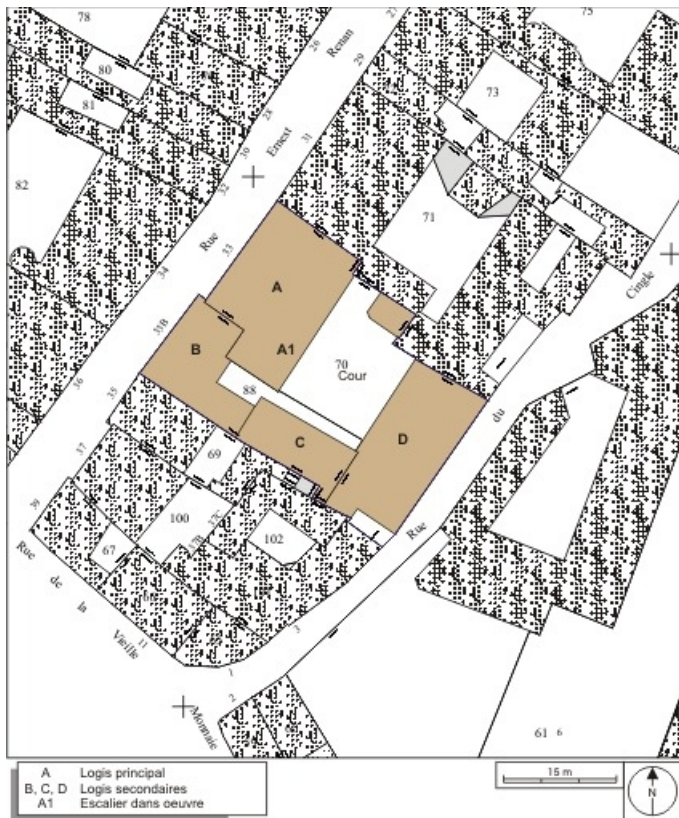
N° de l'illustration : 20092501204NUDA

Plan masse et de situation Extrait du plan cadastral, 1974, section AM.
25, Besançon, 33, 33 bis rue Renan, lieudit : îlot Cingle

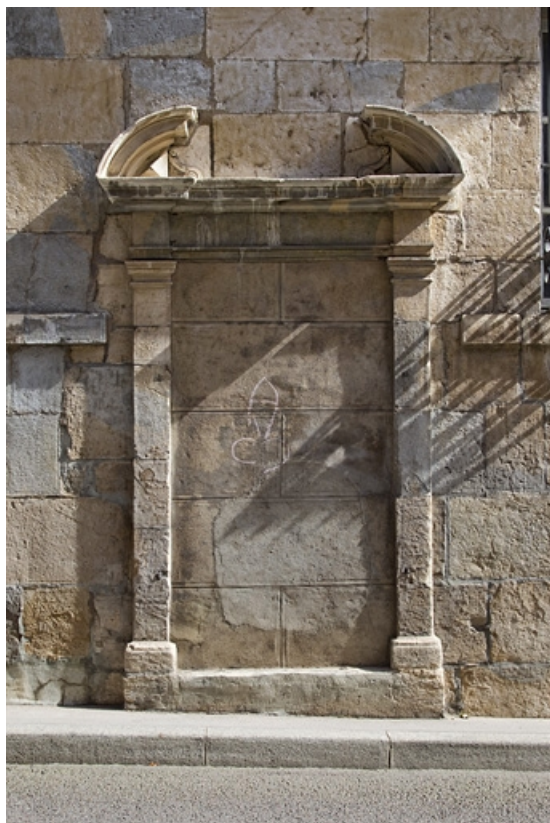
N° de l'illustration : 20112502818NUC2A

Premier logis secondaire, façade antérieure : détail d'une porte murée.
