MAISON

Bourgogne-Franche-Comté, Doubs
Besançon
îlot Cingle - 27 rue Renan

Dossier IA25000461 réalisé en 1996 revu en
2007

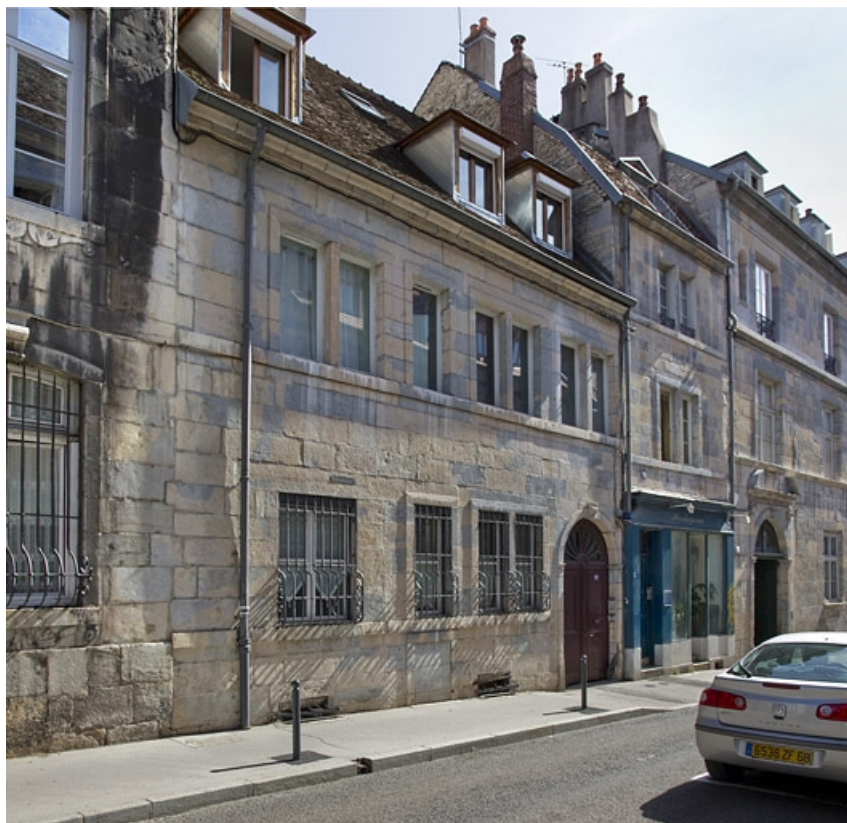
Vue d'ensemble depuis la rue : de trois quarts gauche.

La maison est constituée de deux logis parallèles, distribués par un escalier à cage ouverte sur cour en maçonnerie puis en charpente. Celui sur rue, à un étage carré, est bâti sur deux caves voûtées en berceau perpendiculaires à la rue et possède une entrée cochère en position latérale. Celui sur cour est à trois étages carrés. Une extension en pan de bois récente, entre les deux logis, est située à droite de la cour. Le fond de la parcelle est occupé par un grand jardin avec une porte dans clôture donnant sur une rue secondaire.
