MAISON

Bourgogne-Franche-Comté, Doubs
Besançon
îlot Cingle - 27 rue Renan

Dossier IA25000461 réalisé en 1996 revu en
2007

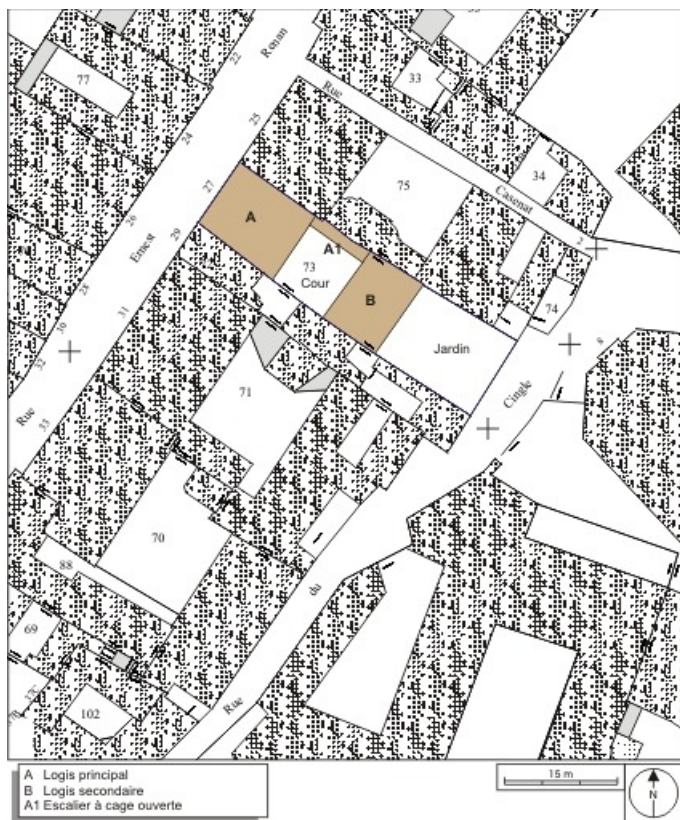
Plan masse et de situation. Extrait du plan cadastral, 1974, section AM.
25, Besançon, 27 rue Renan, lieudit : îlot Cingle

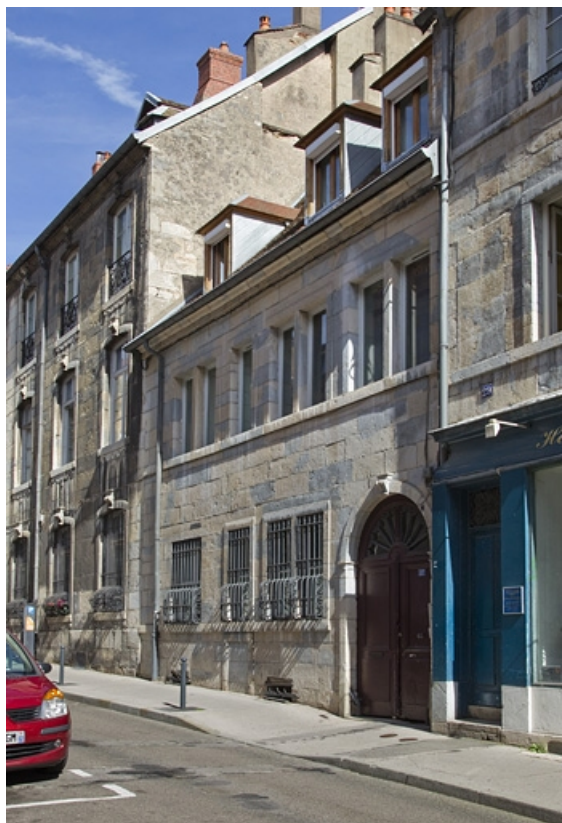
Vue d'ensemble depuis la rue : de trois quarts droit.

La maison est constituée de deux logis parallèles, distribués par un escalier à cage ouverte sur cour en maçonnerie puis en charpente. Celui sur rue, à un étage carré, est bâti sur deux caves voûtées en berceau perpendiculaires à la rue et possède une entrée cochère en position latérale. Celui sur cour est à trois étages carrés. Une extension en pan de bois récente, entre les deux logis, est située à droite de la cour. Le fond de la parcelle est occupé par un grand jardin avec une porte dans clôture donnant sur une rue secondaire.
