MAISON

Bourgogne-Franche-Comté, Doubs
Besançon
îlot Cingle - 27 rue Renan

Dossier IA25000461 réalisé en 1996 revu en 2007

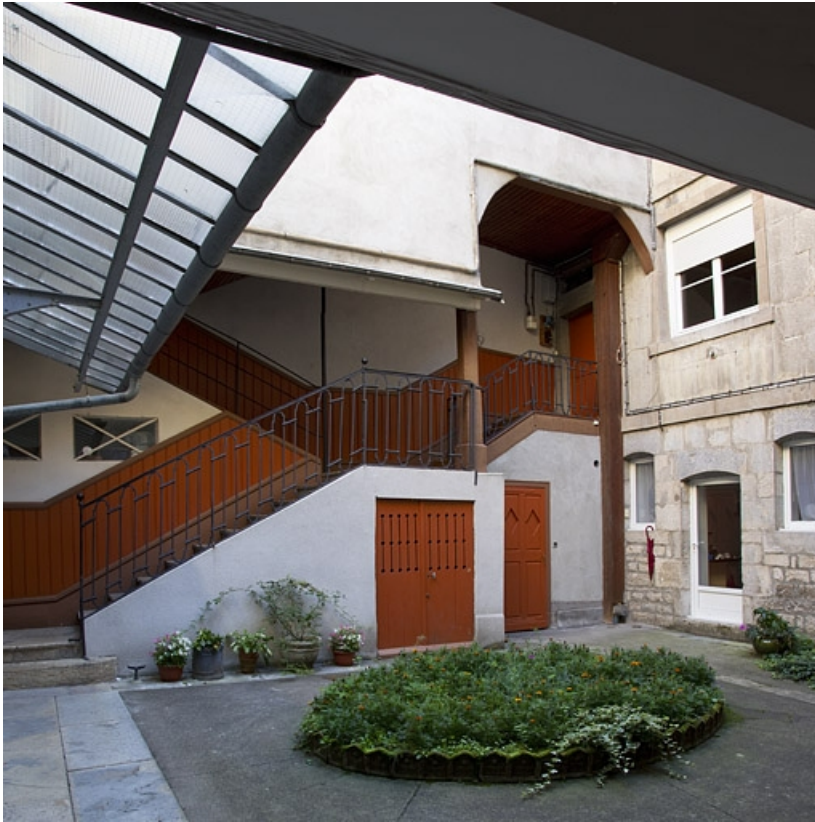
N° de l'illustration : 20112502791NUC2A

Vue d'ensemble de l'escalier à cage ouverte sur cour, de trois quarts gauche.
25, Besançon, 27 rue Renan, lieudit : îlot Cingle

La maison est constituée de deux logis parallèles, distribués par un escalier à cage ouverte sur cour en maçonnerie puis en charpente. Celui sur rue, à un étage carré, est bâti sur deux caves voûtées en berceau perpendiculaires à la rue et possède une entrée cochère en position latérale. Celui sur cour est à trois étages carrés. Une extension en pan de bois récente, entre les deux logis, est située à droite de la cour. Le fond de la parcelle est occupé par un grand jardin avec une porte dans clôture donnant sur une rue secondaire.

Escaliers : escalier de distribution extérieur, escalier de type complexe, cage ouverte en charpente en maçonnerie

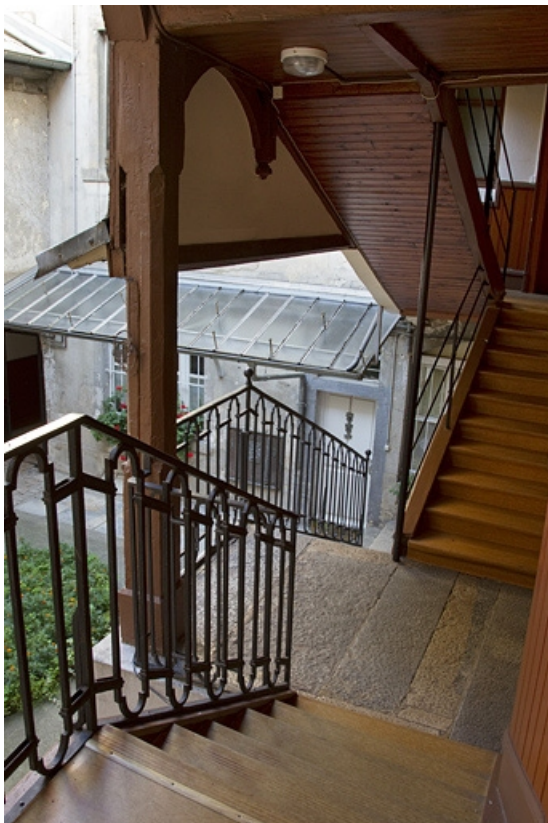
N° de l'illustration : 20112502796NUC2A

Escalier à cage ouverte : vue depuis l'intérieur.

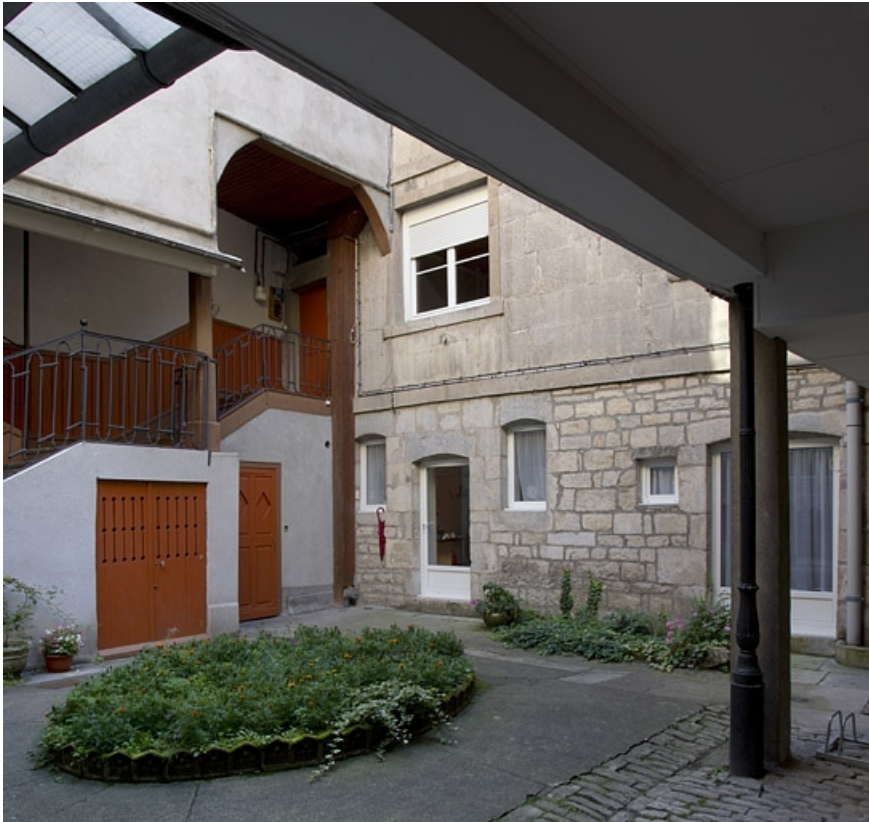
N° de l'illustration : 20112502792NUC2A

Vue d'ensemble de l'escalier à cage ouverte et du logis secondaire, de trois quarts gauche.

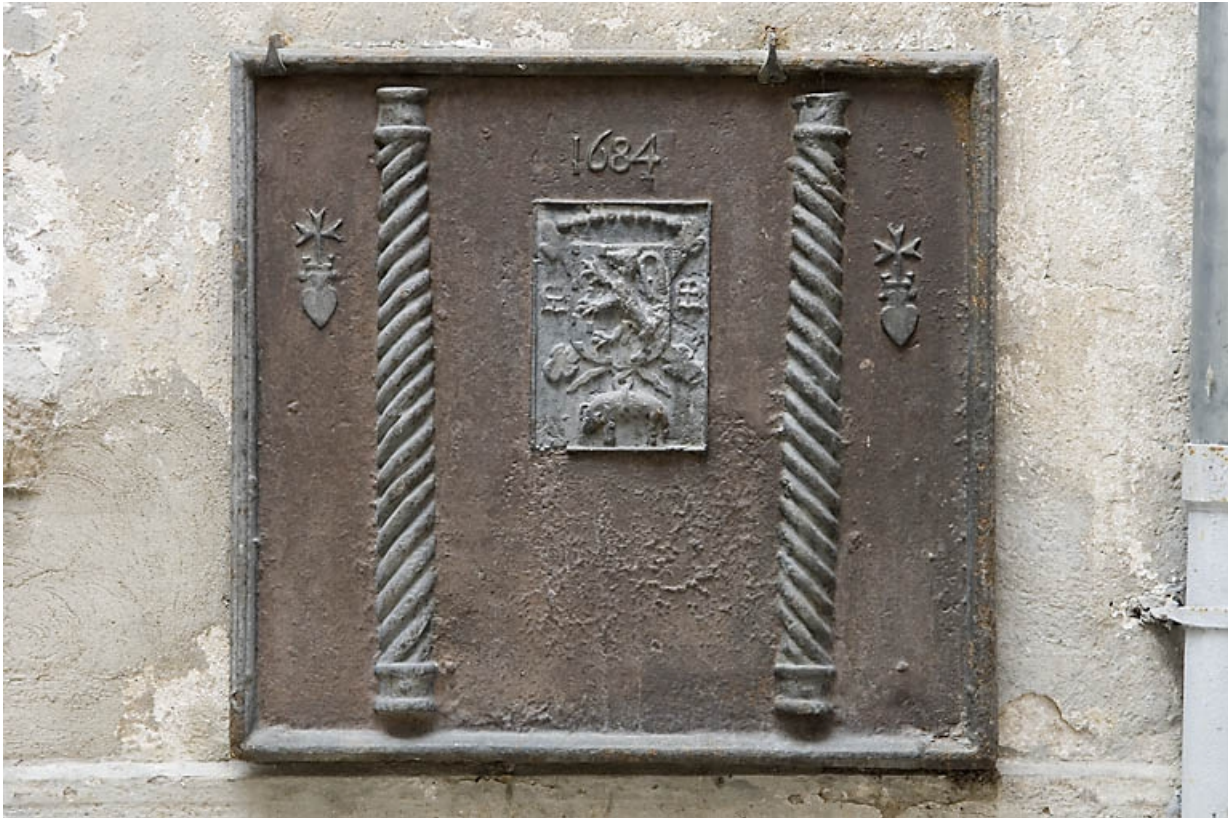
N° de l'illustration : 20072500406NUCA

Vue d'ensemble d'une plaque de cheminée entreposée dans la cour.

D'après le style des baies, le logis sur rue a sans doute été construit à la fin du 17^e siècle, comme le confirmerait une plaque de cheminée portant la date 1684, déplacée et fixée sur la façade sur cour. Celle-ci est ornée d'un blason représentant les armes de Franche-Comté, dans une figuration incluant les emblèmes hérités des ducs de Bourgogne au 15^e siècle et repris par les Habsbourg au 16^e siècle. Cette plaque de cheminée aurait ainsi pu être commandée par un partisan de la Franche-Comté espagnole, s'opposant à la récente conquête de la province par Louis XIV. Il était peut-être aussi chevalier de l'ordre de Malte à cause des croix de Malte surmontant des coeurs situées de part et d'autre des armoiries. Le logis sur cour à trois étages carrés semble avoir bénéficié d'au moins trois étapes de transformation. Le rez-de-chaussée avec des baies en arc segmentaire et le premier et deuxième étages avec des baies à crossettes datent vraisemblablement de la 1^{ère} moitié du 18^e siècle. Le logis a été surélevé d'un autre étage, au dessus de la corniche, au 19^e siècle, peut-être en même temps que l'extension sur cour entre les deux logis était refaite. Le rez-de-chaussée de ce logis sur cour qui devait comporter à l'origine une remise, une écurie et un couloir latéral pour accéder au jardin a été transformé en appartement à une époque indéterminée entre le 19^e et le 20^e siècle.

Armoiries situées sur une plaque de cheminée déplacée dans la cour : écu billeté au lion timbré d'une couronne à huit perles posé sur deux bâtons noueux passés en sautoir, accosté de deux briquets ; à sa pointe est appendu l'insigne de la Toison d'Or ; de part et d'autre du blason : deux colonnes torsées et deux coeurs surmontés d'une croix de Malte.
