## HÔTEL CASENAT, PUIS DE SORANS

Bourgogne-Franche-Comté, Doubs  
Besançon  
îlot Cingle - 25 rue Renan

Dossier IA25000462 réalisé en 1996 revu en  
2007

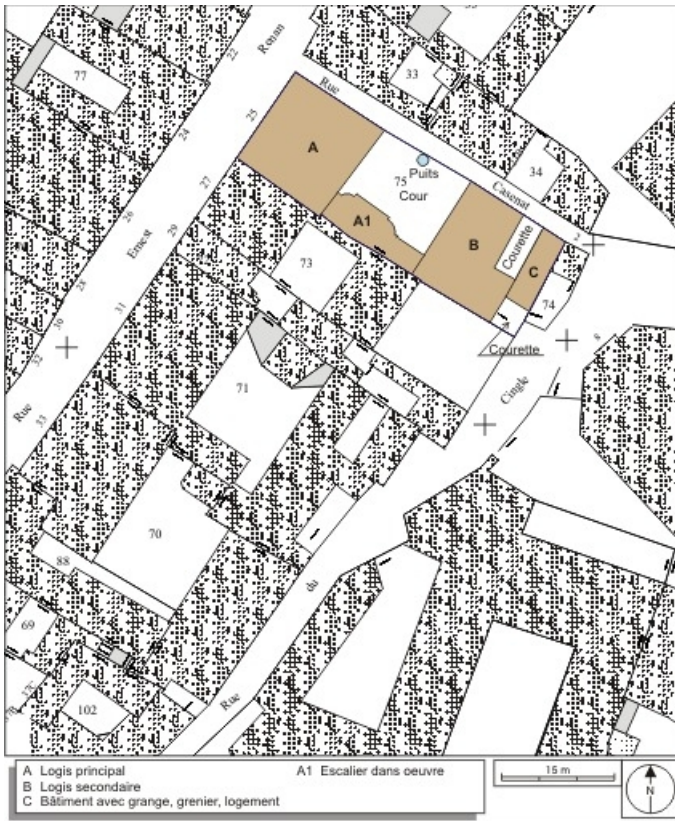
**Plan masse et de situation. Extrait du plan cadastral, 1974, section AM.**  
25, Besançon, 25 rue Renan, lieudit : îlot Cingle

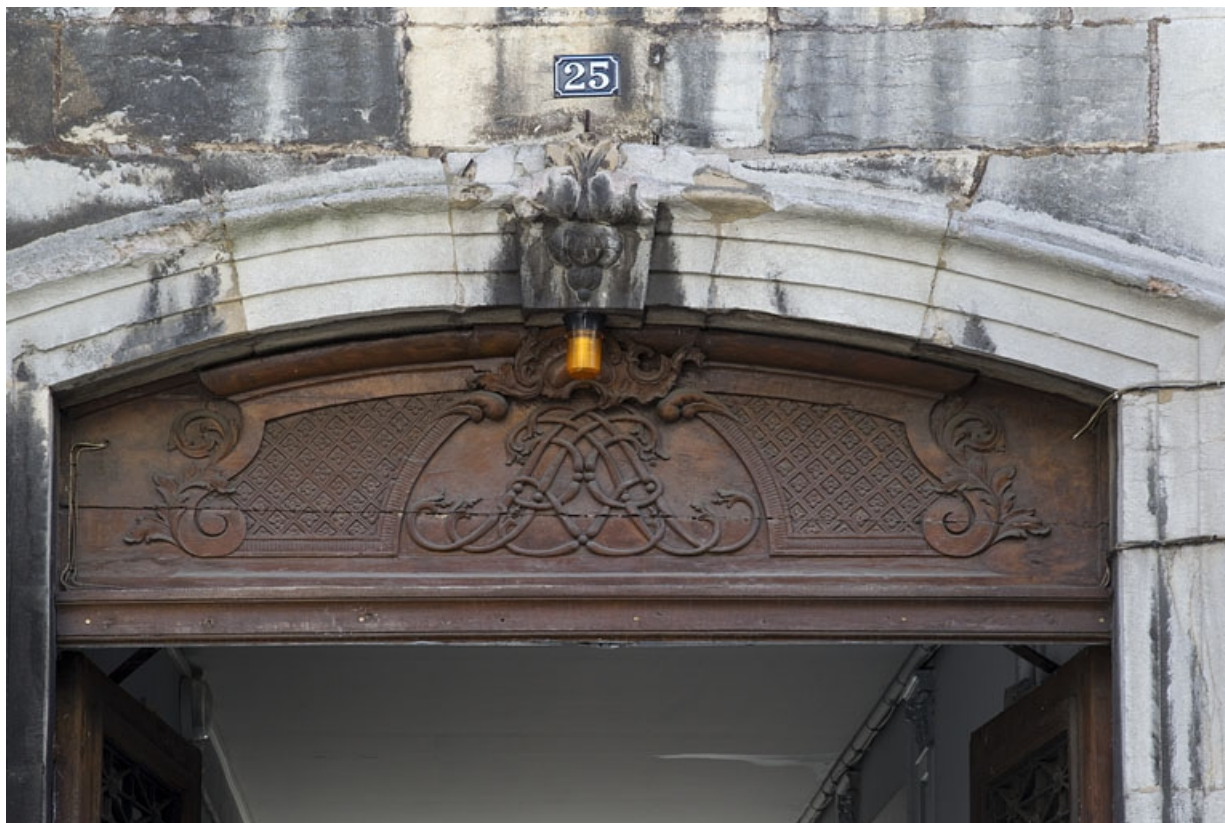
**Logis principal : détail du décor du tympan en menuiserie de la porte d'entrée.**

Deux panneaux du portail d'entrée sont décorés de fleurons et d'une rosace et l'imposte du monogramme RS (Rosières Sorans) surmonté d'une coquille ; sous chaque fenêtre de la façade sur rue est sculpté un décor en bas-relief représentant deux arabesques affrontées encadrant une fleur d'où pend un gland en passementerie.
