## HÔTEL CASENAT, PUIS DE SORANS

Bourgogne-Franche-Comté, Doubs  
Besançon  
îlot Cingle - 25 rue Renan

Dossier IA25000462 réalisé en 1996 revu en  
2007

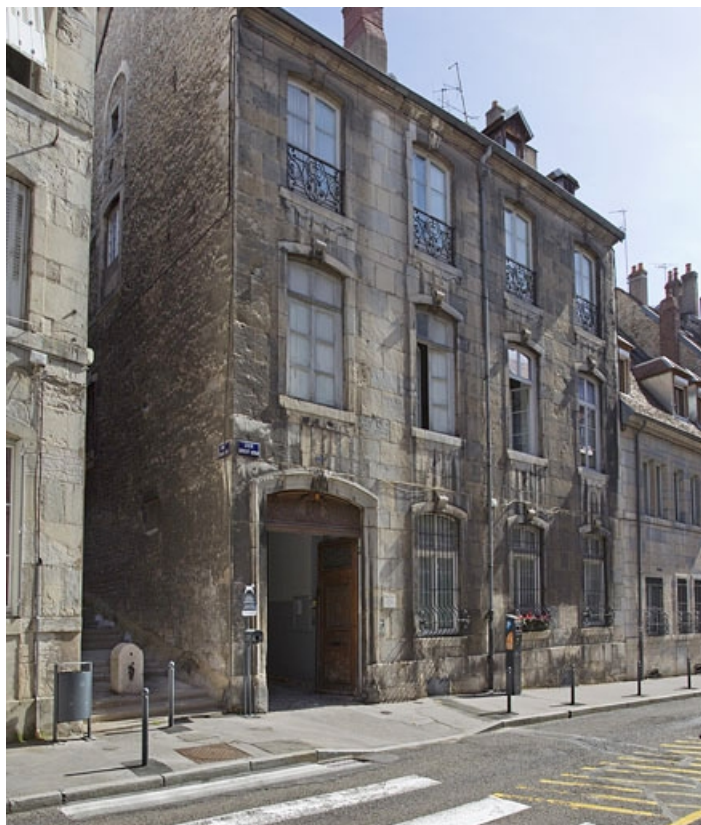
N° de l'illustration : 20112502769NUC2A

**Vue d'ensemble depuis la rue, de trois quarts gauche.**

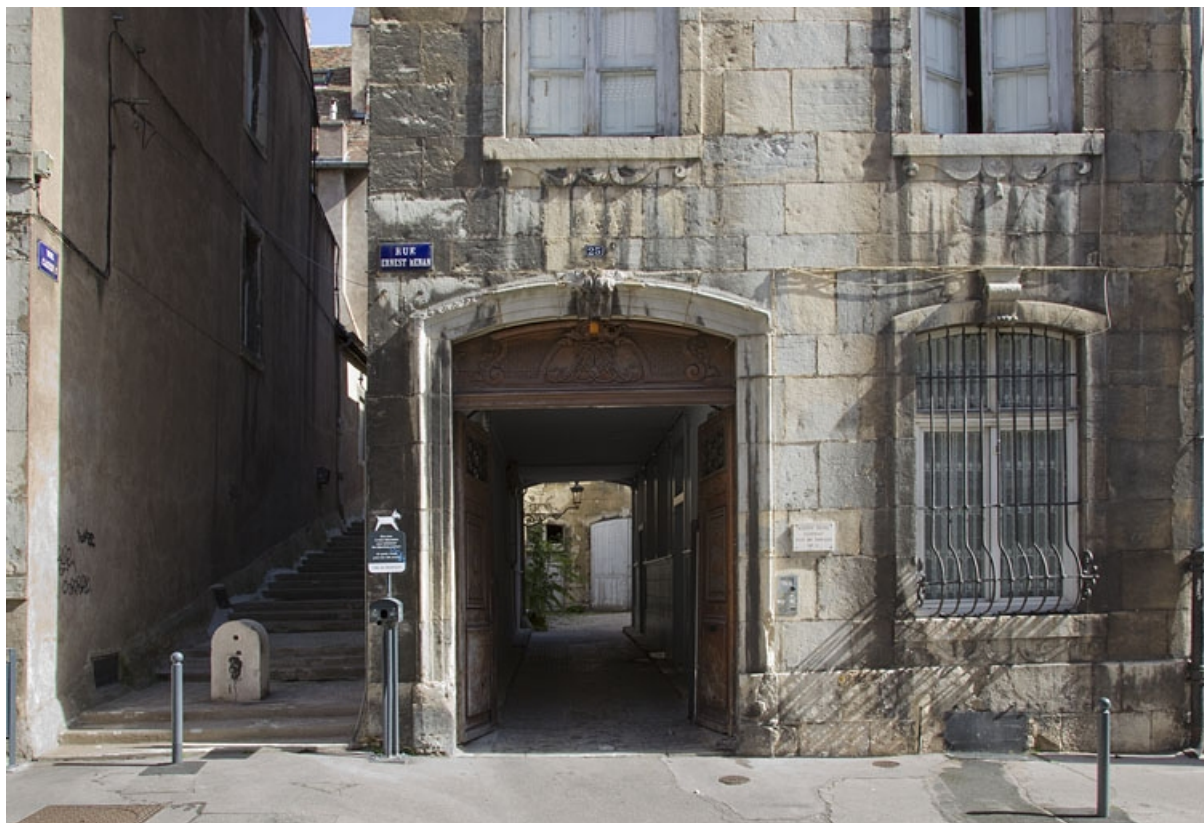
N° de l'illustration : 20112502776NUC2A

**Logis principal : détail du passage cocher depuis la rue, vue éloignée.**

Situé sur une parcelle traversante en fort dénivelé, l'hôtel est constitué de trois corps de bâtiments parallèles et de deux cours. Le logis sur rue, à deux étages carrés, avec passage cocher en position latérale, est bâti sur un sous-sol voûté en berceau. Les communs, au fond de la première cour, sont constitués d'un rez-de-chaussée en partie voûté d'arêtes avec une écurie et deux remises, des logements à l'étage et dans le comble. Un couloir en position latérale donnait accès à une courette avec un corps de bâtiment regroupant une grange, un grenier et un logement. Le logis principal et les communs sont distribués par un escalier en maçonnerie puis un autre en charpente, tous deux situés dans l'aile droite avec une façade en pierre artificielle. Dans la dernière dépendance, subsiste un escalier en charpente à retours sans jour avec une rampe en ferronnerie. L'édifice

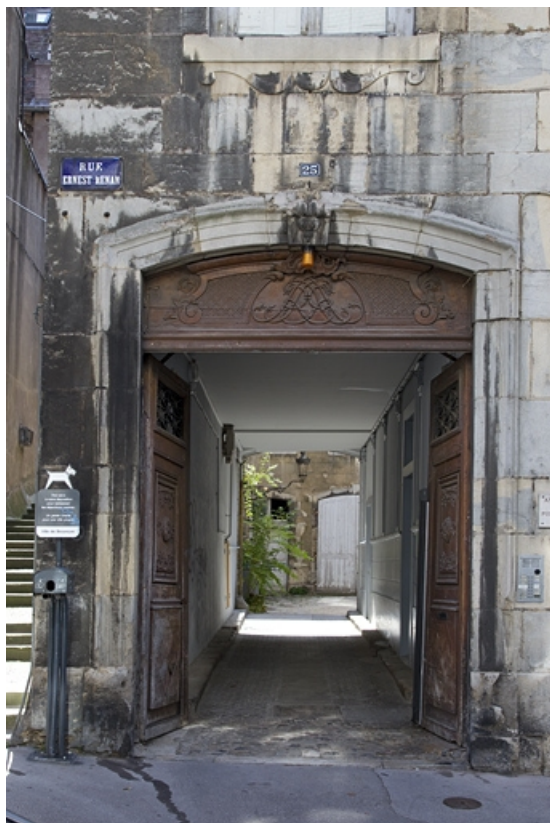
N° de l'illustration : 20112502775NUC2A

**Logis principal : détail du passage cocher depuis la rue.**  
25, Besançon, 25 rue Renan, lieudit : îlot Cingle

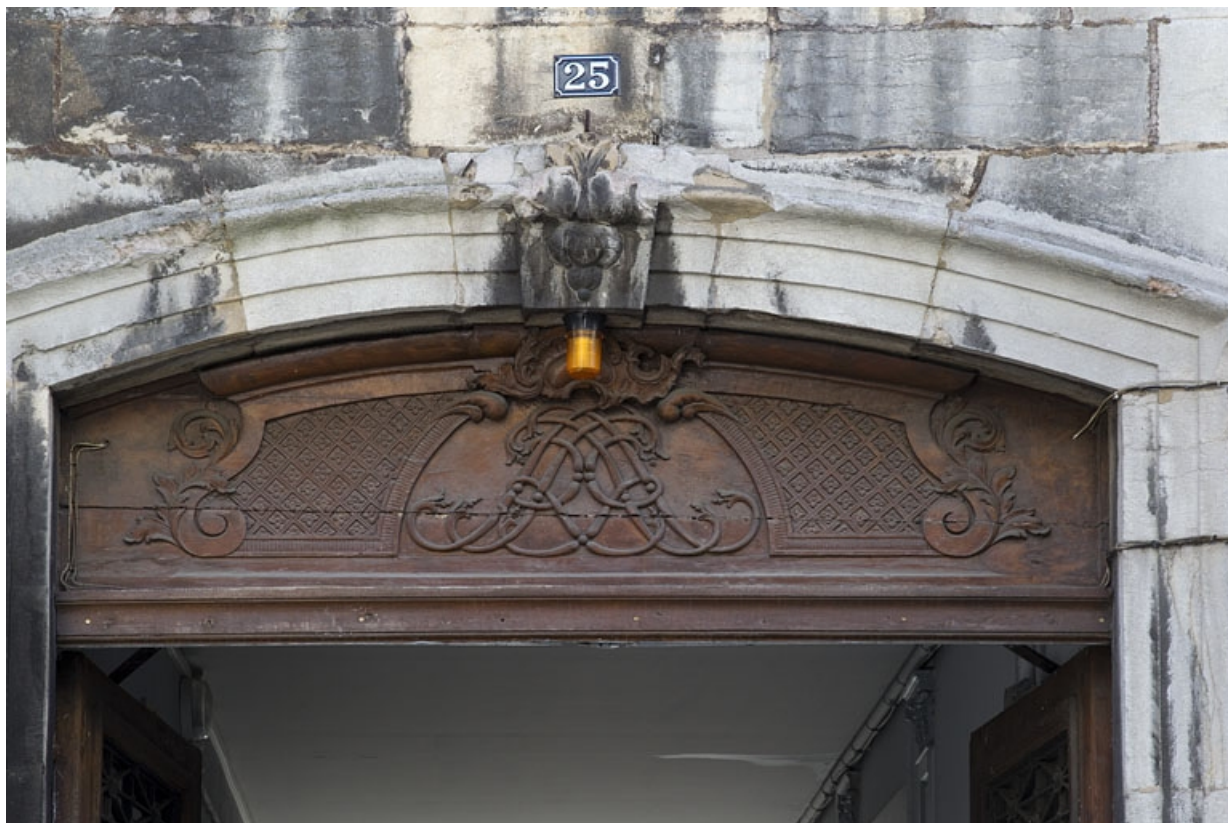
N° de l'illustration : 20112502774NUC2A

**Logis principal : détail du décor du tympan en menuiserie de la porte d'entrée.**

Deux panneaux du portail d'entrée sont décorés de fleurons et d'une rosace et l'imposte du monogramme RS (Rosières Sorans) surmonté d'une coquille ; sous chaque fenêtre de la façade sur rue est sculpté un décor en bas-relief représentant deux arabesques affrontées encadrant une fleur d'où pend un gland en passementerie.

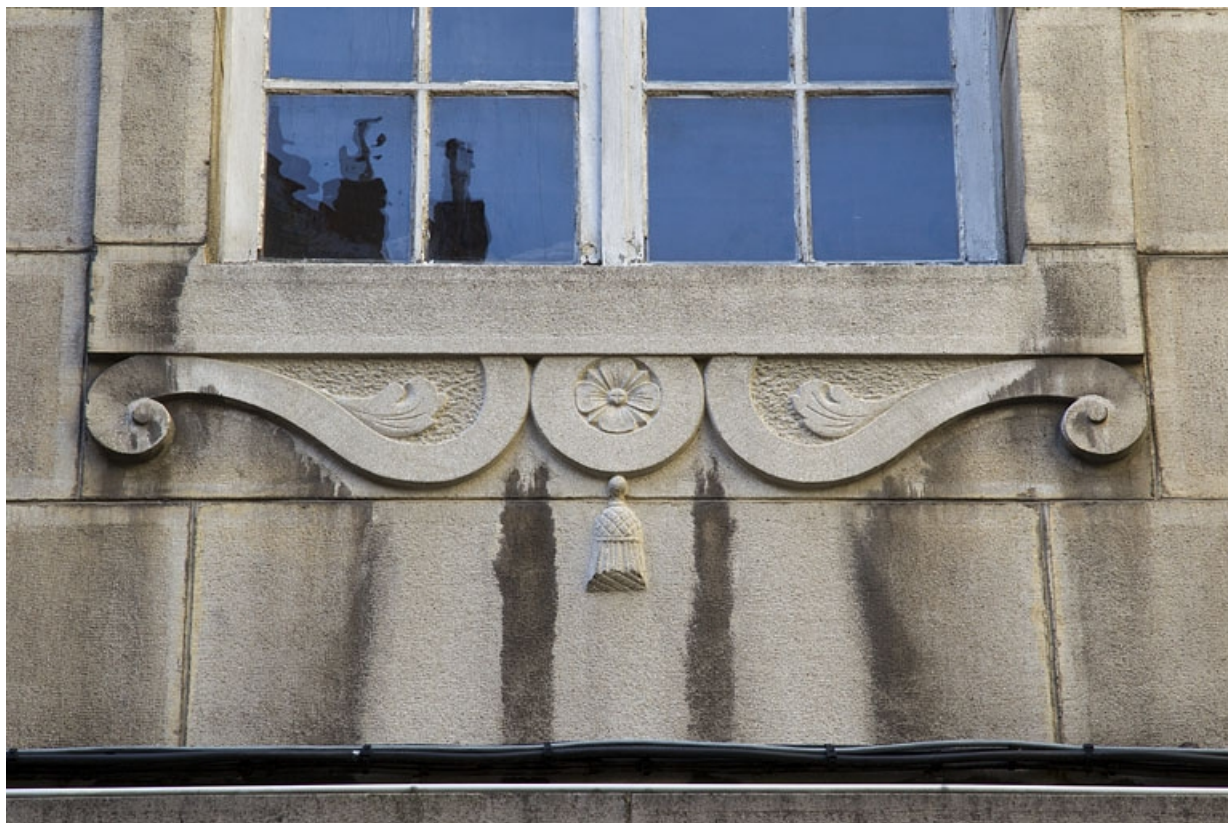
N° de l'illustration : 20112502779NUC2A

**Logis principal, façade antérieure : détail d'un décor situé sous une fenêtre.**

Les éléments les plus remarquables de la façade sur rue sont constitués par le décor sculpté situé sous chaque fenêtre et celui conservé des vantaux du portail.

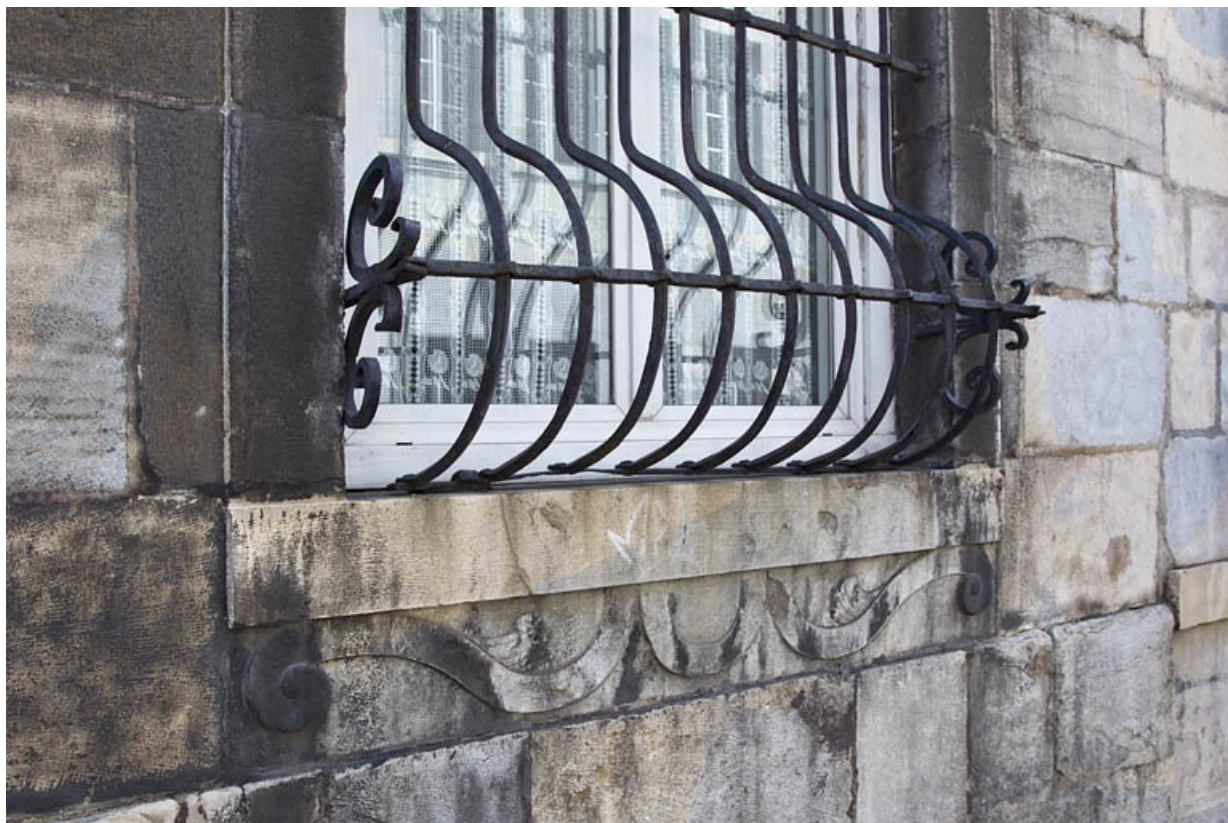
N° de l'illustration : 20112502788NUC2A

**Logis principal, façade antérieure, rez-de-chaussée : détail de la partie inférieure d'une grille de fenêtre.**  
25, Besançon, 25 rue Renan, lieudit : îlot Cingle

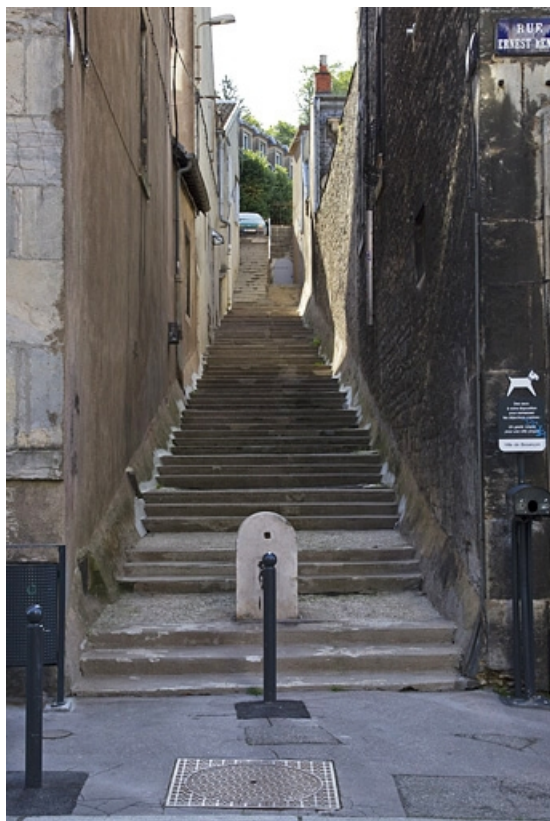
N° de l'illustration : 20112502785NUC2A

**Façade latérale gauche de l'édifice longeant la ruelle Casenat, depuis la rue Renan.**  
25, Besançon, 25 rue Renan, lieudit : îlot Cingle

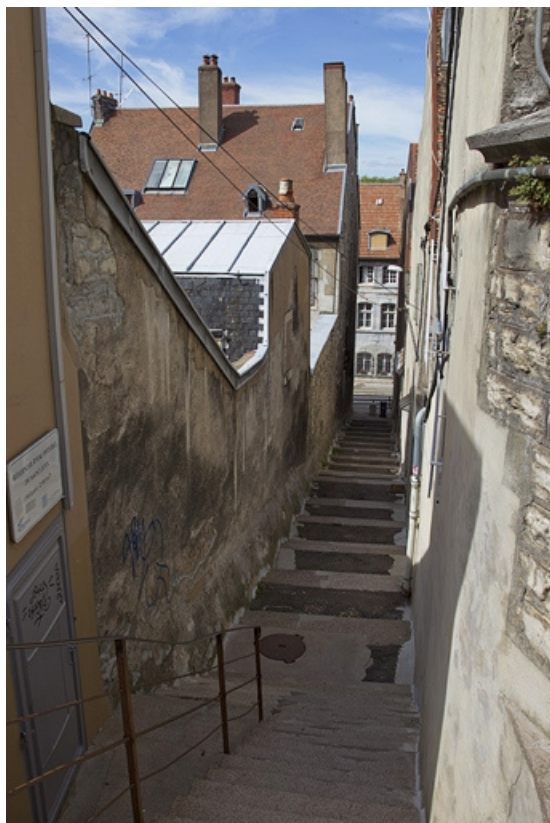
N° de l'illustration : 20112502786NUC2A

**Façade latérale gauche de l'édifice longeant la ruelle Casenat, depuis le haut de la ruelle.**  
25, Besançon, 25 rue Renan, lieudit : îlot Cingle

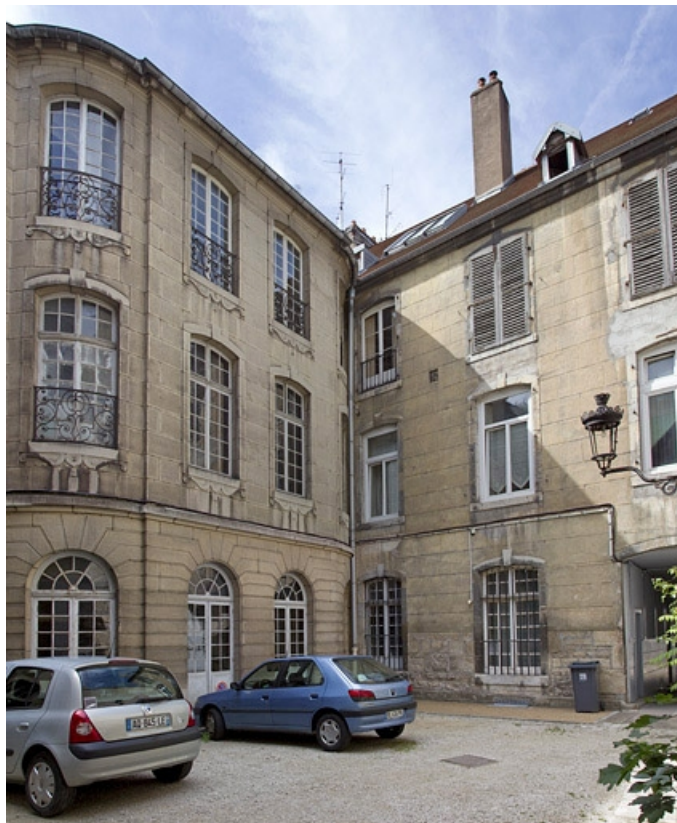
N° de l'illustration : 20112502773NUC2A

**Logis principal : détail de la façade postérieure et de l'aile droite de l'escalier, de trois quarts gauche.**  
25, Besançon, 25 rue Renan, lieudit : îlot Cingle

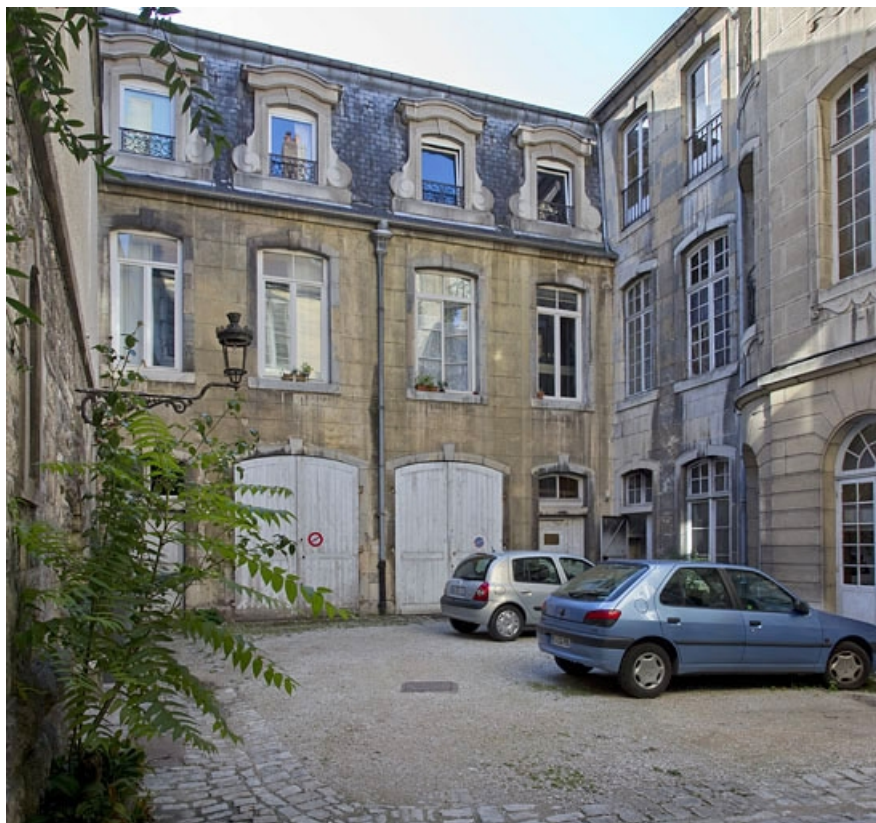
N° de l'illustration : 20112502770NUC2A

**Vue d'ensemble de la façade antérieure du logis secondaire : de trois quarts gauche.**  
25, Besançon, 25 rue Renan, lieudit : îlot Cingle

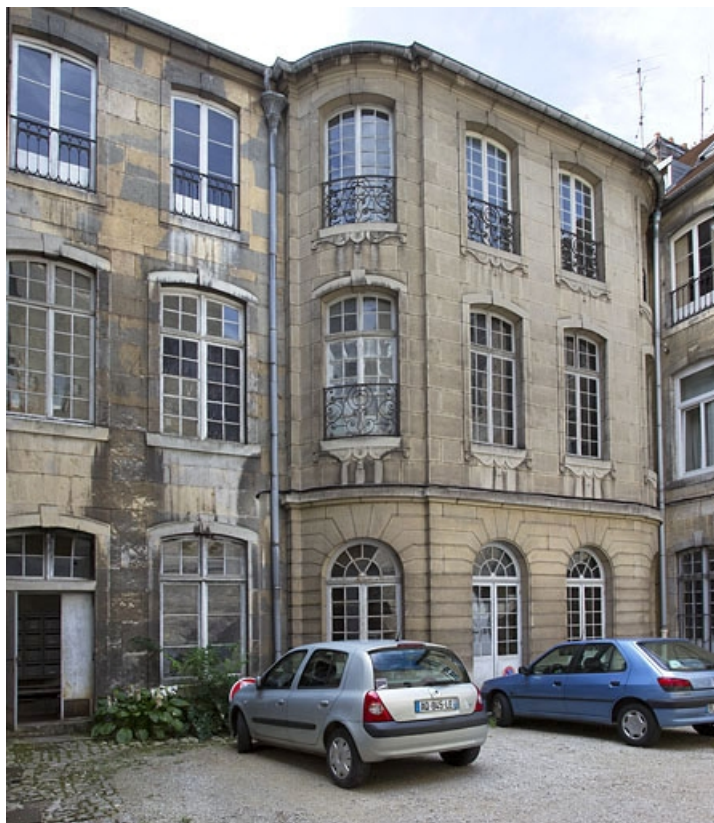
N° de l'illustration : 20112502772NUC2A

**Logis principal : détail de l'aile droite de l'escalier, de trois quarts gauche.**  
25, Besançon, 25 rue Renan, lieudit : îlot Cingle

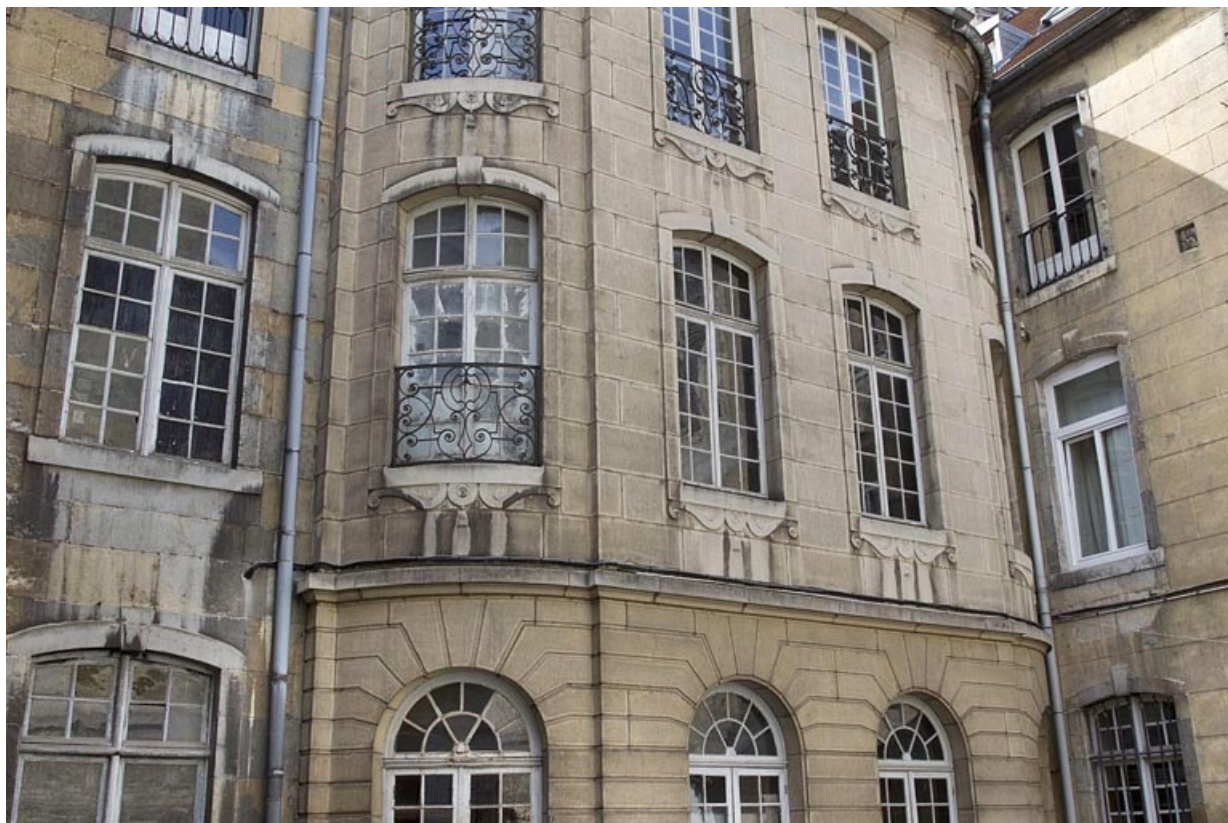
N° de l'illustration : 20112502787NUC2A

**Aile de l'escalier : détail du premier étage.**

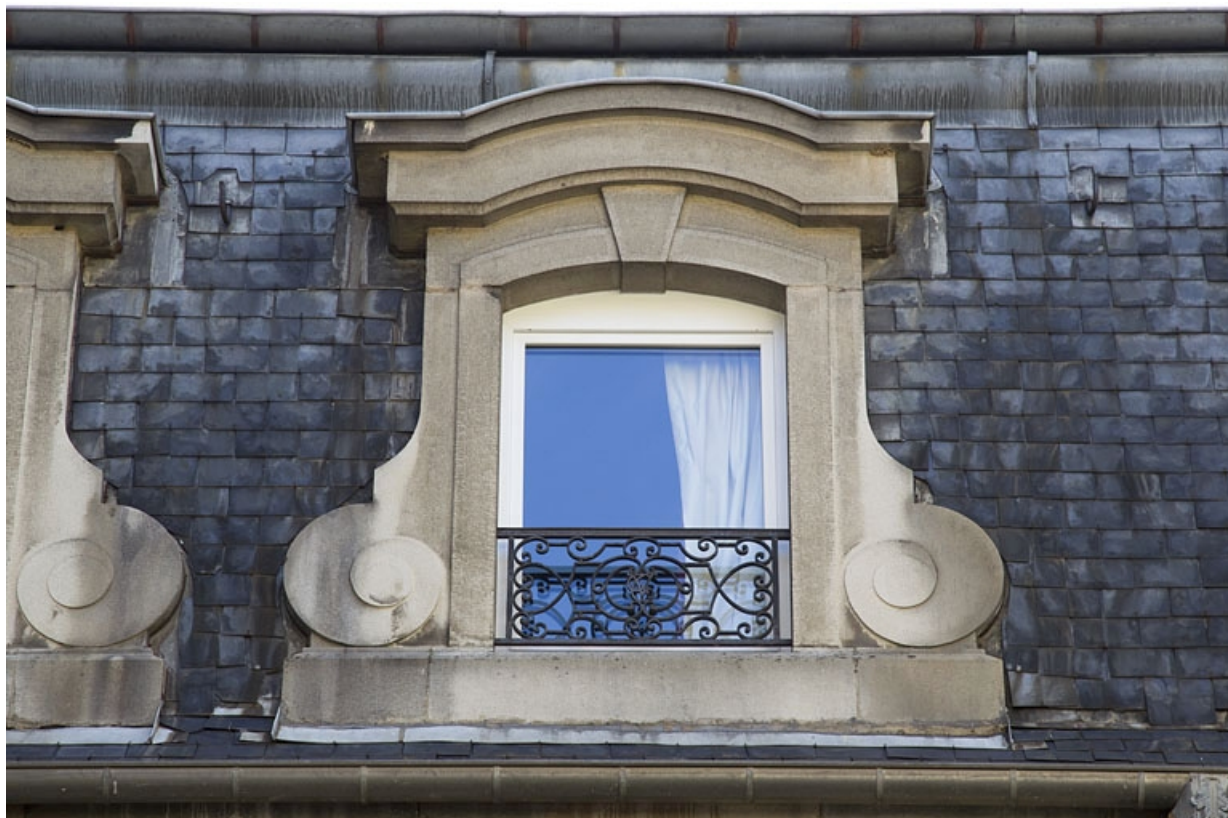
N° de l'illustration : 20112502777NUC2A

**Logis secondaire : détail d'une lucarne.**

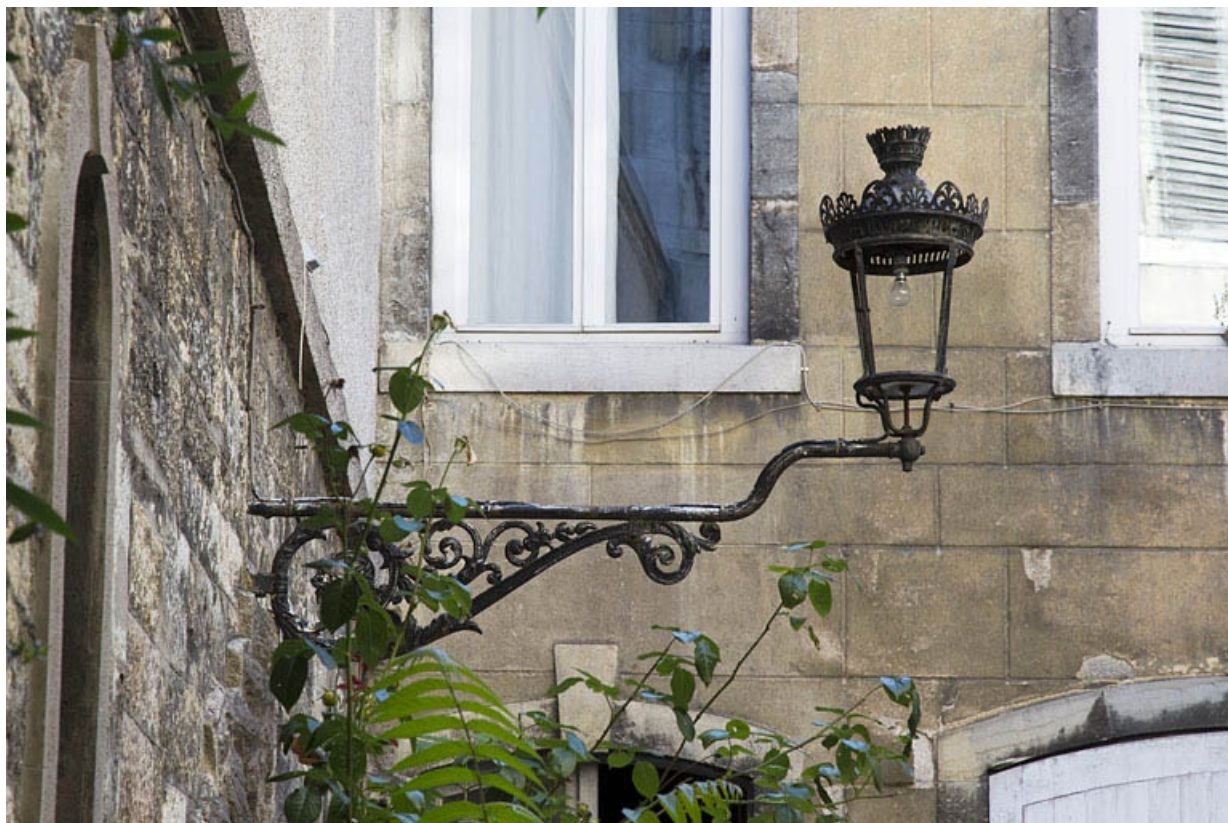
N° de l'illustration : 20112502778NUC2A

**Détail d'un bec de gaz situé dans la cour.**

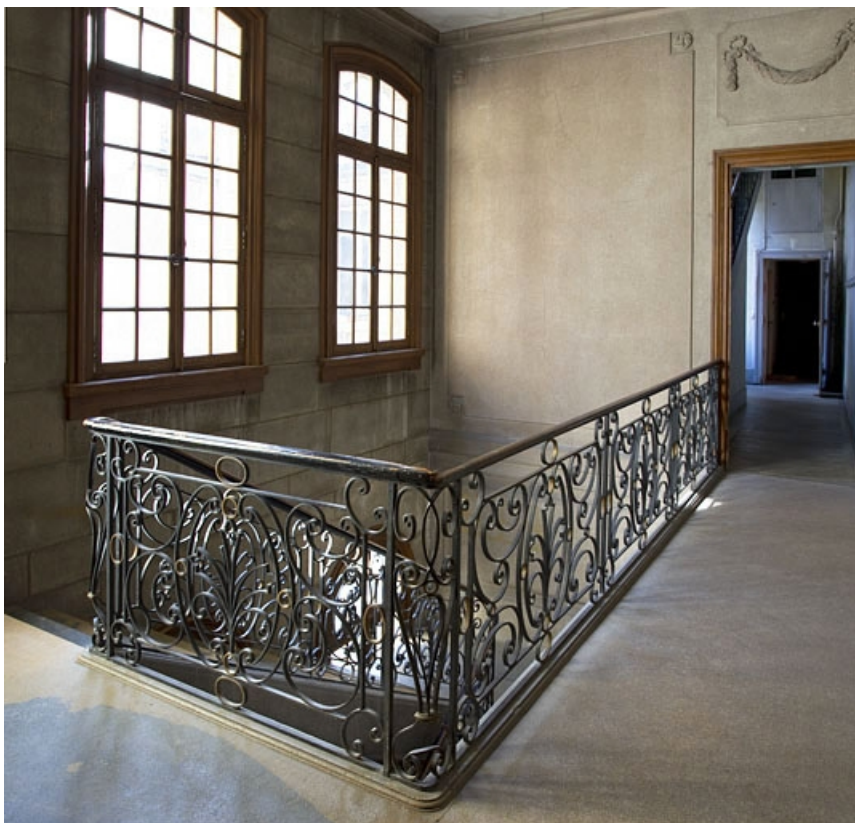
N° de l'illustration : 20112502771NUC2A

**Logis principal : détail de la rampe en ferronnerie de l'escalier.**

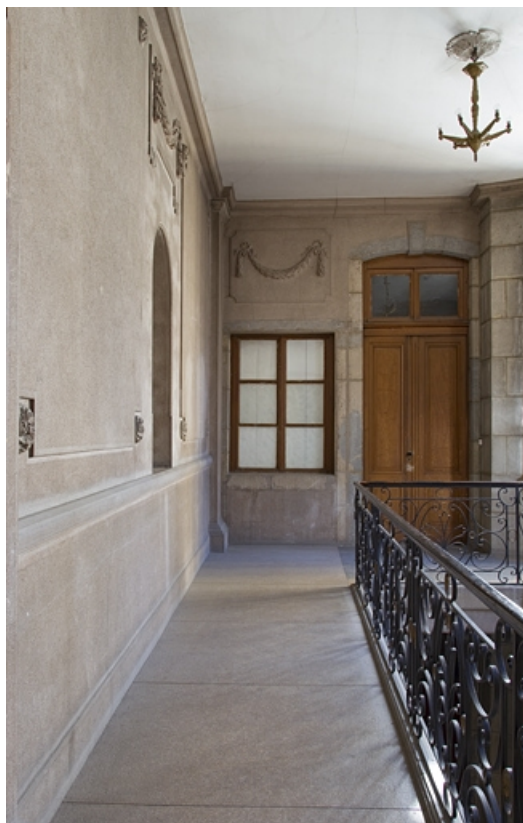
N° de l'illustration : 20112502782NUC2A

**Aile de l'escalier : détail du premier palier.**

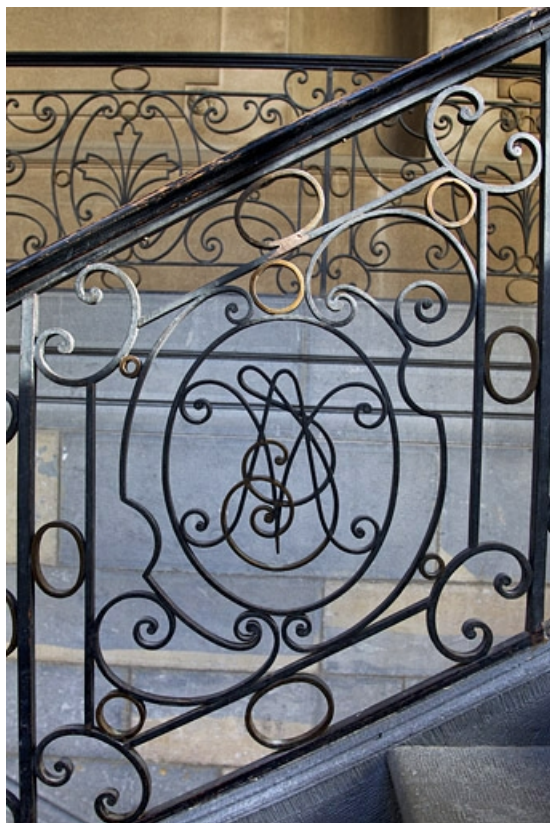
N° de l'illustration : 20112502783NUC2A

**Aile de l'escalier : détail d'un motif de la rampe d'escalier.**

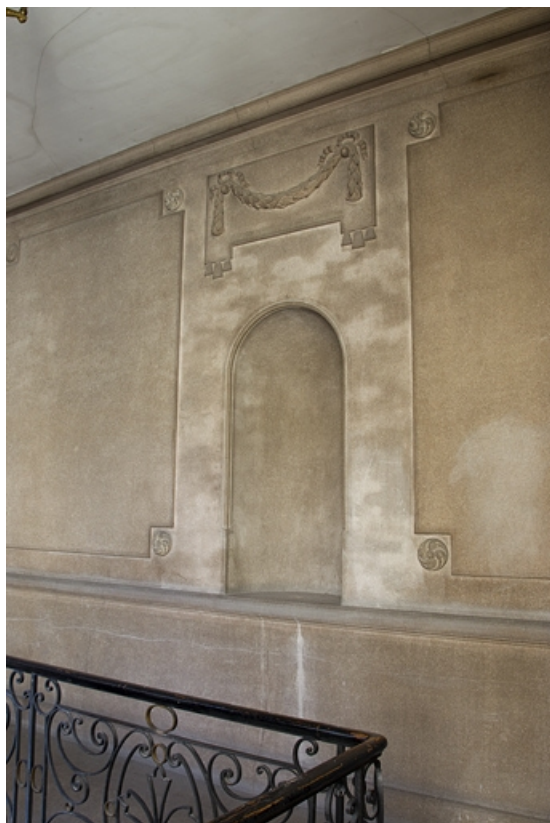
N° de l'illustration : 20112502781NUC2A

**Aile de l'escalier : détail du décor de la cage.**  
25, Besançon, 25 rue Renan, lieudit : îlot Cingle
