HÔTEL CASENAT, PUIS DE SORANS

Bourgogne-Franche-Comté, Doubs
Besançon
îlot Cingle - 25 rue Renan

Dossier IA25000462 réalisé en 1996 revu en
2007

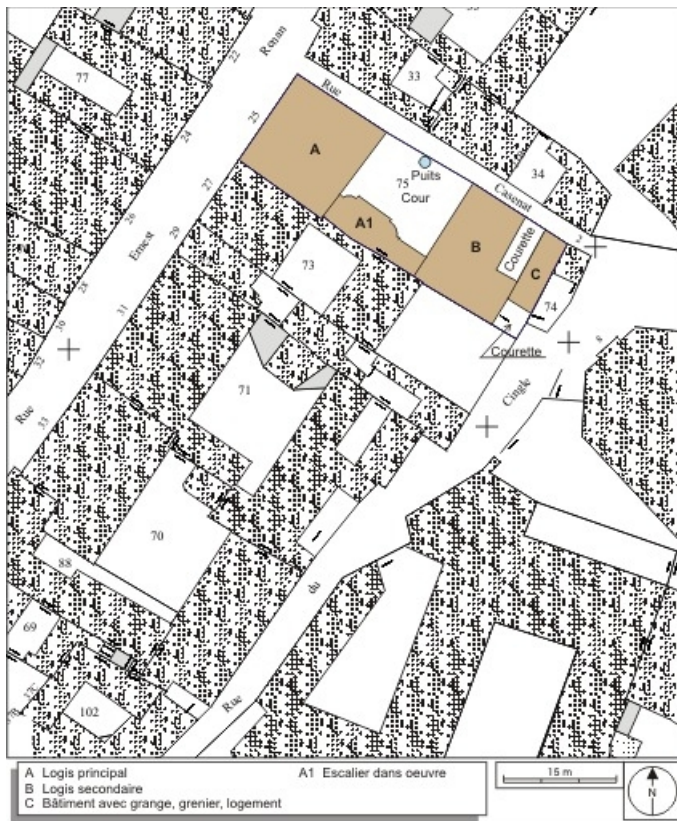
Plan masse et de situation. Extrait du plan cadastral, 1974, section AM.
25, Besançon, 25 rue Renan, lieudit : îlot Cingle

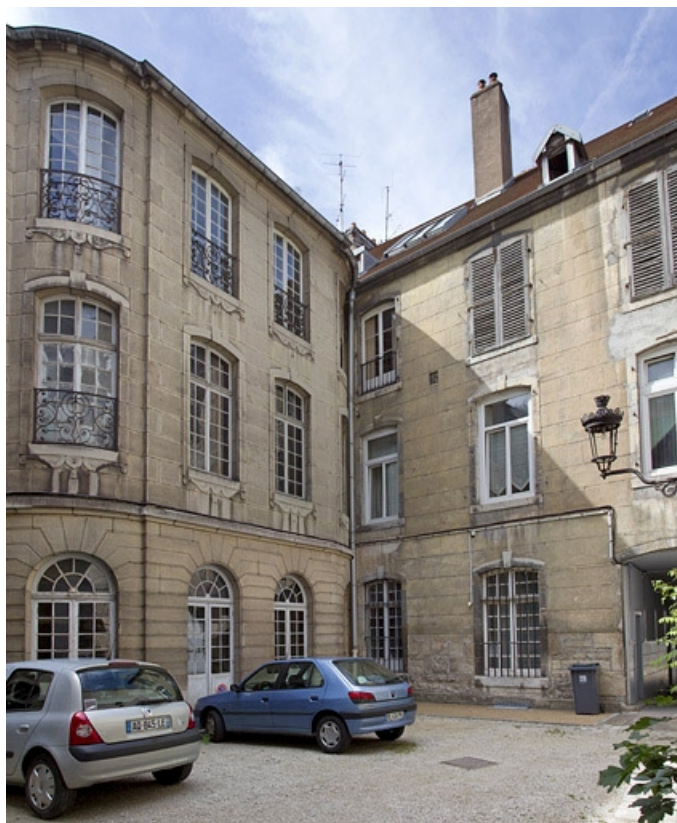
Logis principal : détail de la façade postérieure et de l'aile droite de l'escalier, de trois quarts gauche.
25, Besançon, 25 rue Renan, lieudit : îlot Cingle

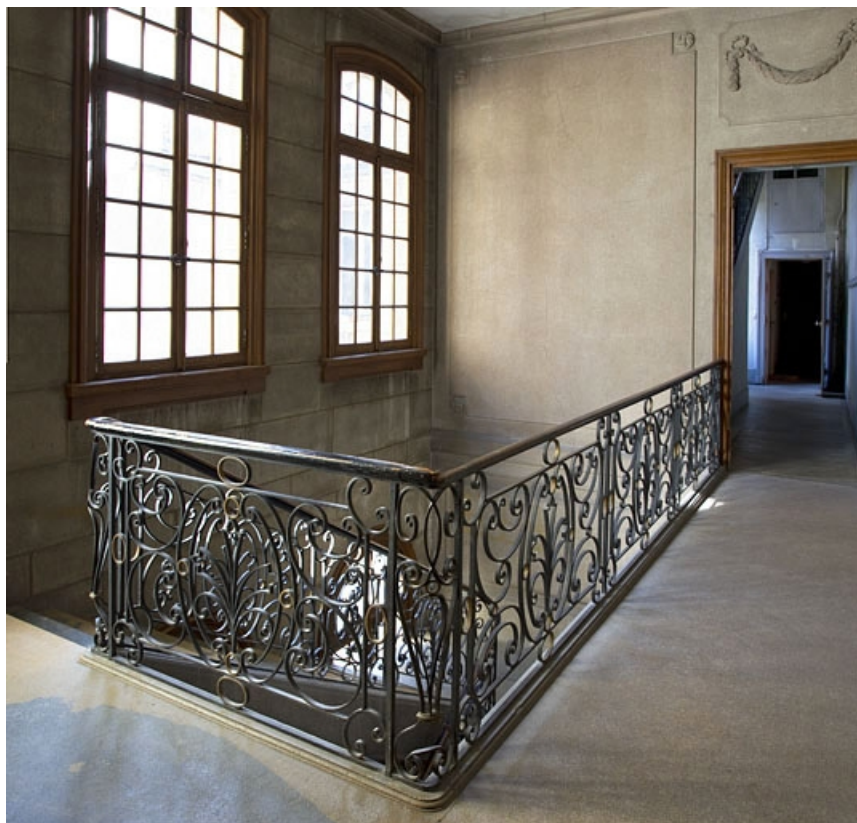
Logis principal : détail de la rampe en ferronnerie de l'escalier.

Escaliers : escalier dans-oeuvre, escalier tournant à retours avec jour, en maçonnerie; escalier dans-oeuvre, escalier tournant à retours avec jour, en charpente; escalier dans-oeuvre, escalier tournant à retours sans jour, en charpente
