## HÔTEL QUERRET

Bourgogne-Franche-Comté, Doubs  
Besançon  
îlot Refuge - 7 rue Lecourbe

Dossier IA25000469 réalisé en 1996 revu en  
2007

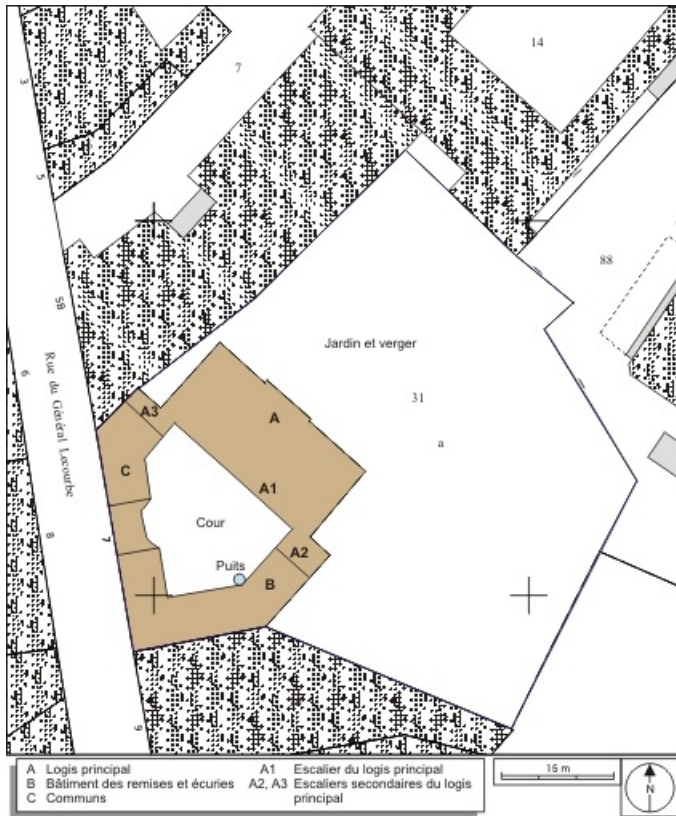
N° de l'illustration : 20092501236NUDA

**Plan masse et de situation. Extrait du plan cadastral, 1974, section AP.**  
25, Besançon, 7 rue Lecourbe, lieudit : îlot Refuge

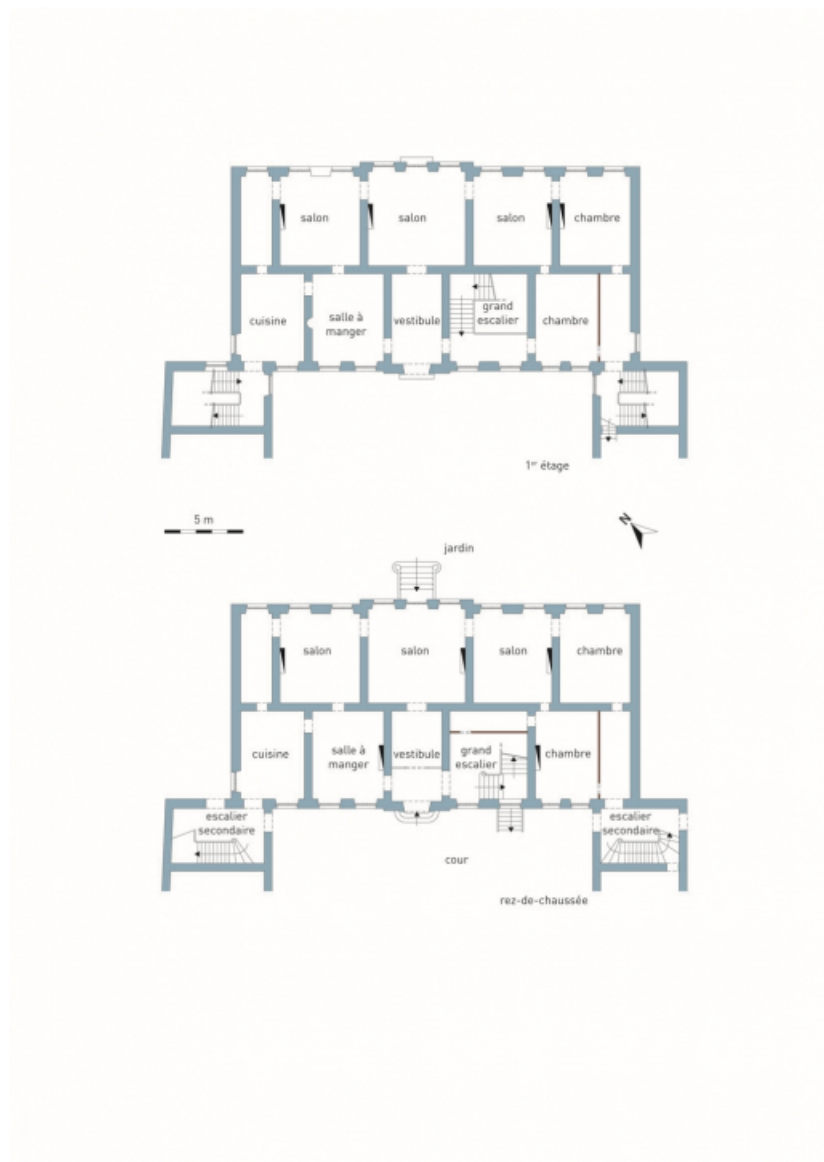
N° de l'illustration : 20132500405NUDA

**Restitution de la distribution du rez-de-chaussée et du premier étage.**

L'hôtel est situé entre cour et jardin avec deux ailes de communs bordant la rue de part et d'autre d'un portail d'entrée. Dans l'aile droite, contre laquelle s'appuie un puits, sont situées des remises et écuries. Le logis principal, bâti sur un sous-sol voûté en berceau, est distribué par un escalier d'honneur en maçonnerie à droite du vestibule et par deux escaliers en charpente situés dans les deux courtes ailes en retour du logis. L'ensemble est en pierre de taille sauf les parties latérales du corps de logis et la façade postérieure des communs droits qui sont en moellon partiellement enduit. Un jardin d'agrément, doté d'un autre puits, s'étend derrière l'habitation prolongé sur la droite par un ancien potager et verger.

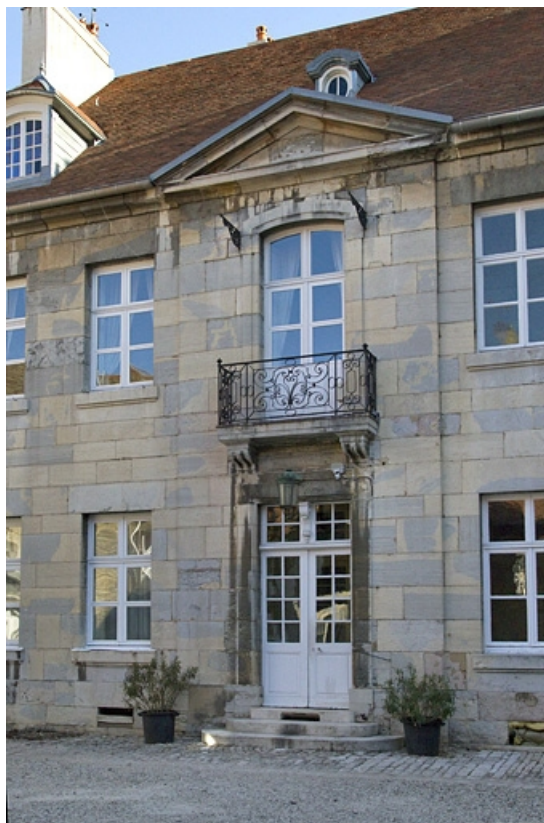
N° de l'illustration : 20122500330NUC2A

**Façade antérieure : détail de la partie centrale.**  
25, Besançon, 7 rue Lecourbe, lieudit : îlot Refuge

Un fronton triangulaire orne, sur cour et sur jardin, les deux avant-corps centraux du logis.

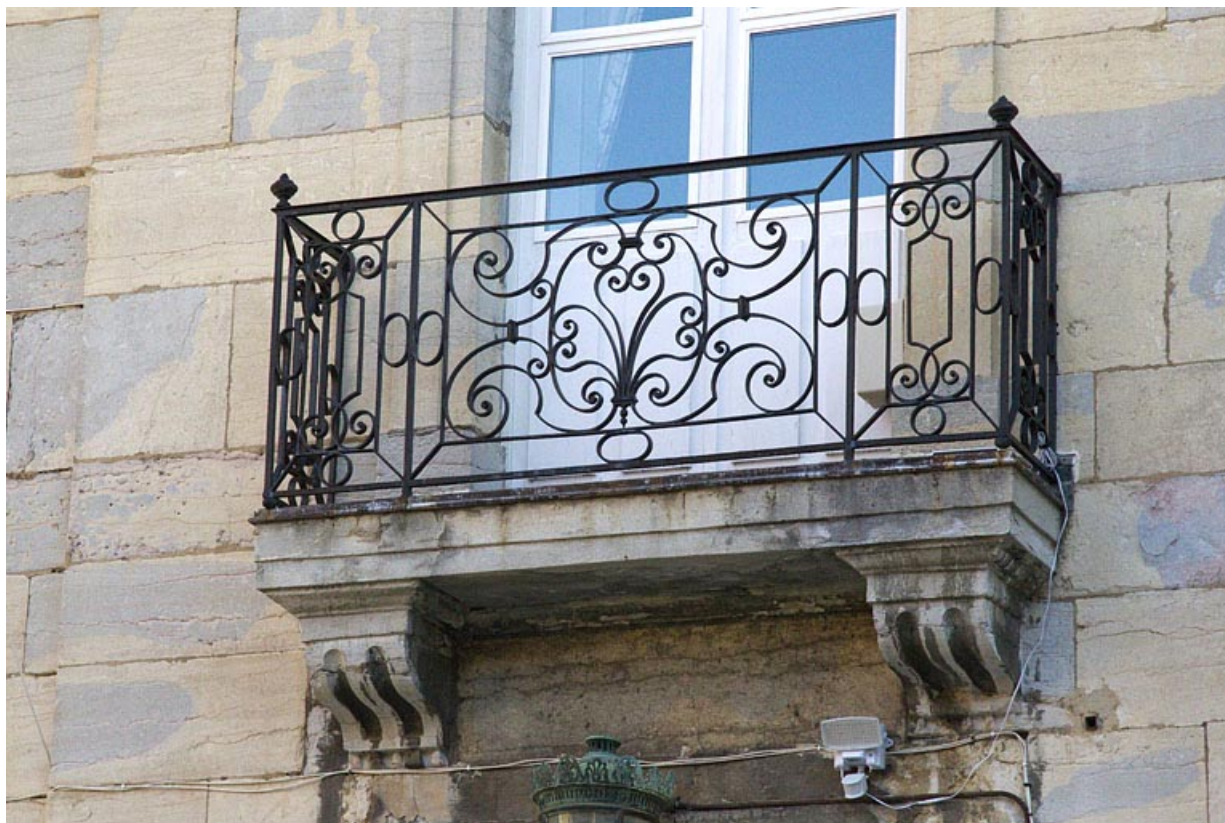
N° de l'illustration : 20122500331NUC2A

**Façade antérieure, partie centrale : détail du balcon.**

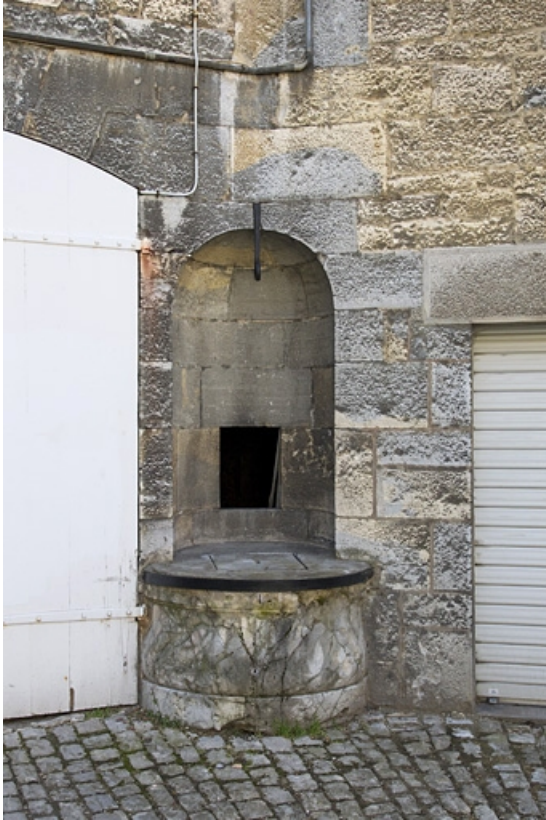
N° de l'illustration : 20122500315NUC2A

**Détail du puits situé dans la cour antérieure.**

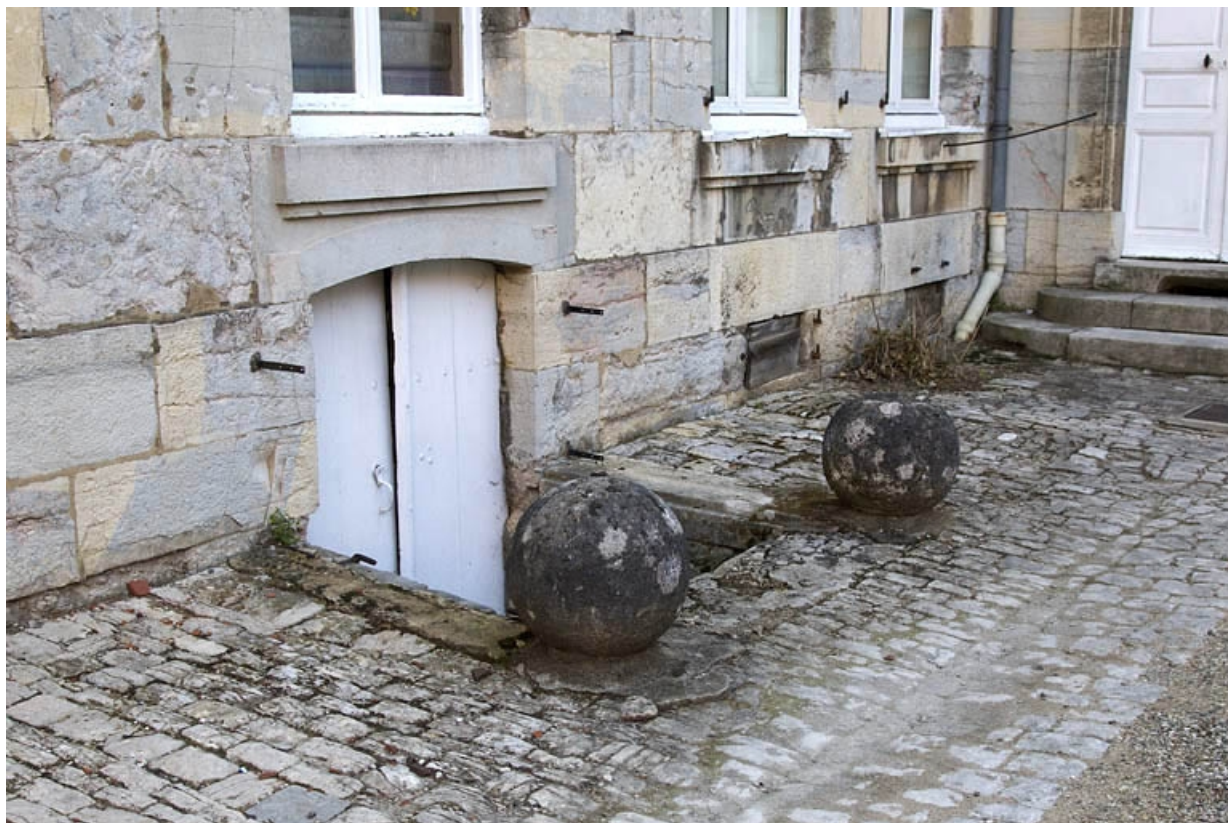
N° de l'illustration : 20122500327NUC2A

**Cour : détail de l'entrée de cave.**

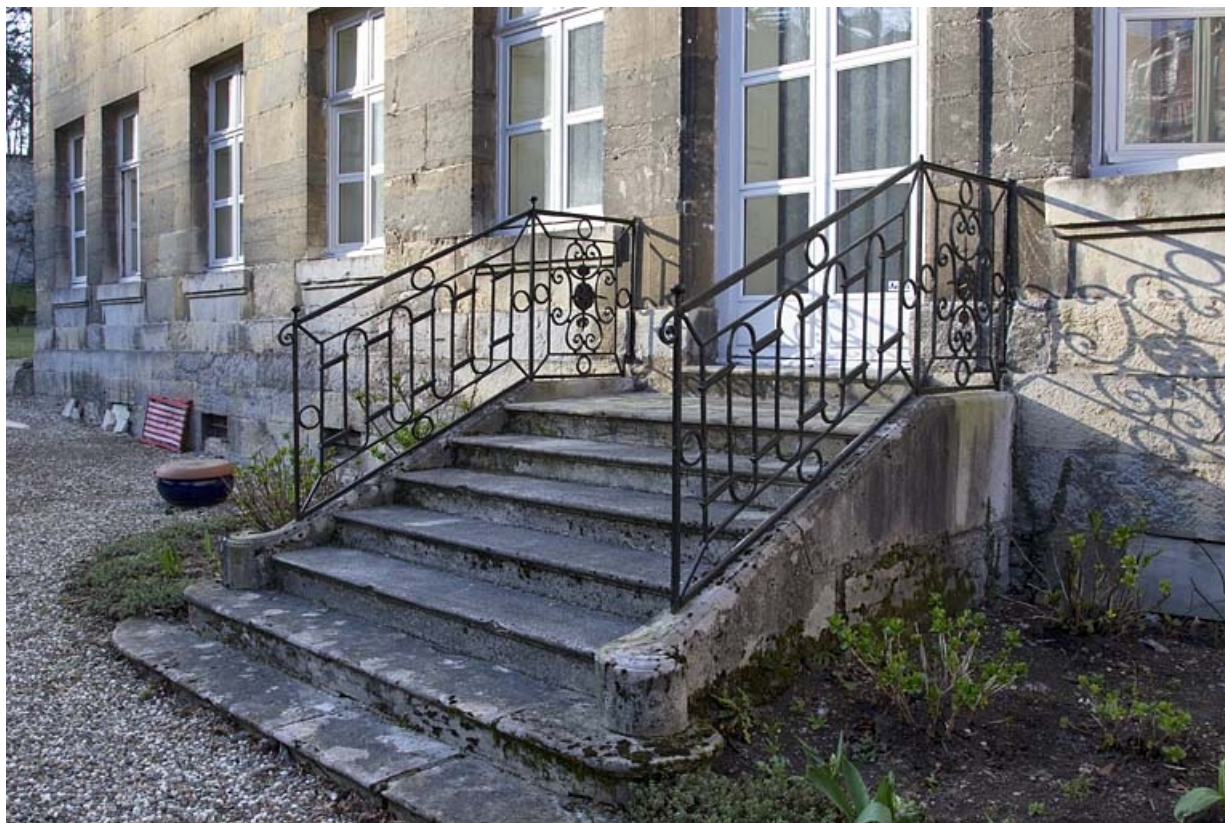
N° de l'illustration : 20122500317NUC2A

**Détail du perron au centre de la façade postérieure.**

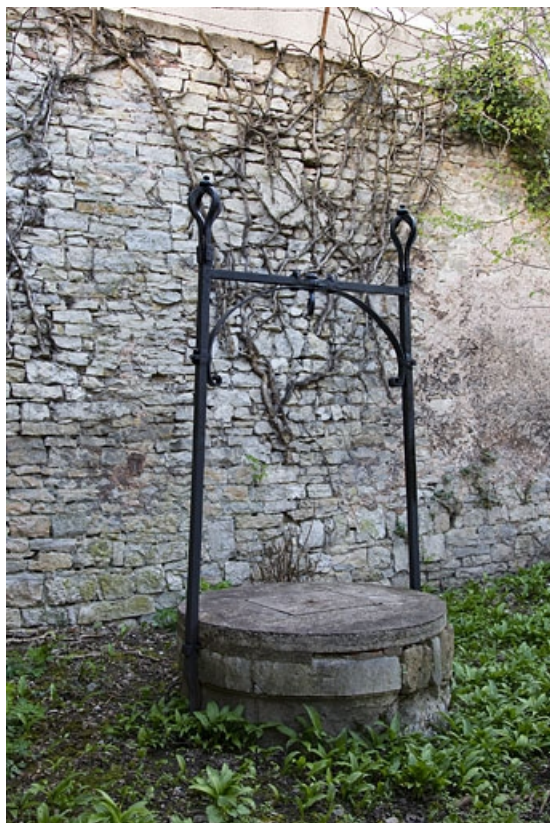
N° de l'illustration : 20122500316NUC2A

**Détail du puits situé au fond du jardin.**

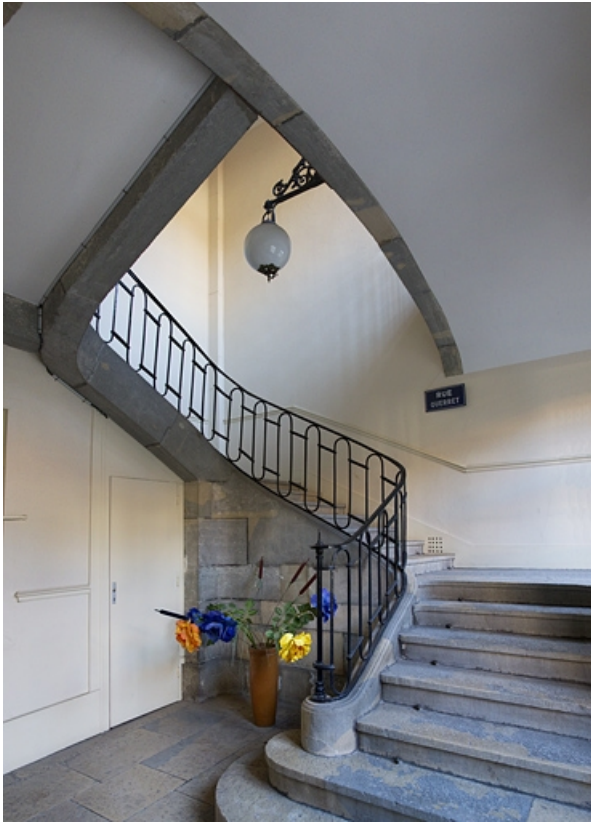
N° de l'illustration : 20122500308NUC2A

**Intérieur : vue d'ensemble de l'escalier depuis le vestibule.**

**Escaliers** : escalier dans-oeuvre, escalier tournant à retours avec jour, en maçonnerie; escalier dans-oeuvre, escalier tournant à retours avec jour, en charpente

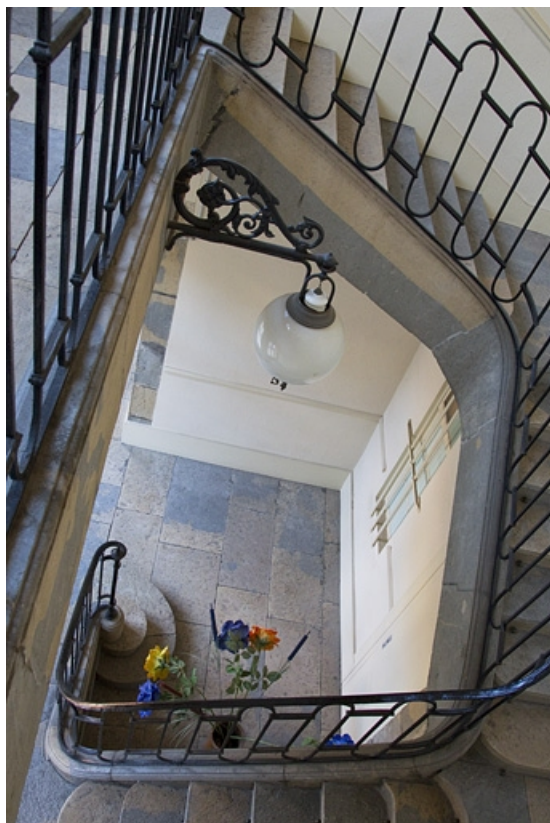
N° de l'illustration : 20122500325NUC2A

**Intérieur, escalier d'honneur : vue en plongée.**  
25, Besançon, 7 rue Lecourbe, lieudit : îlot Refuge

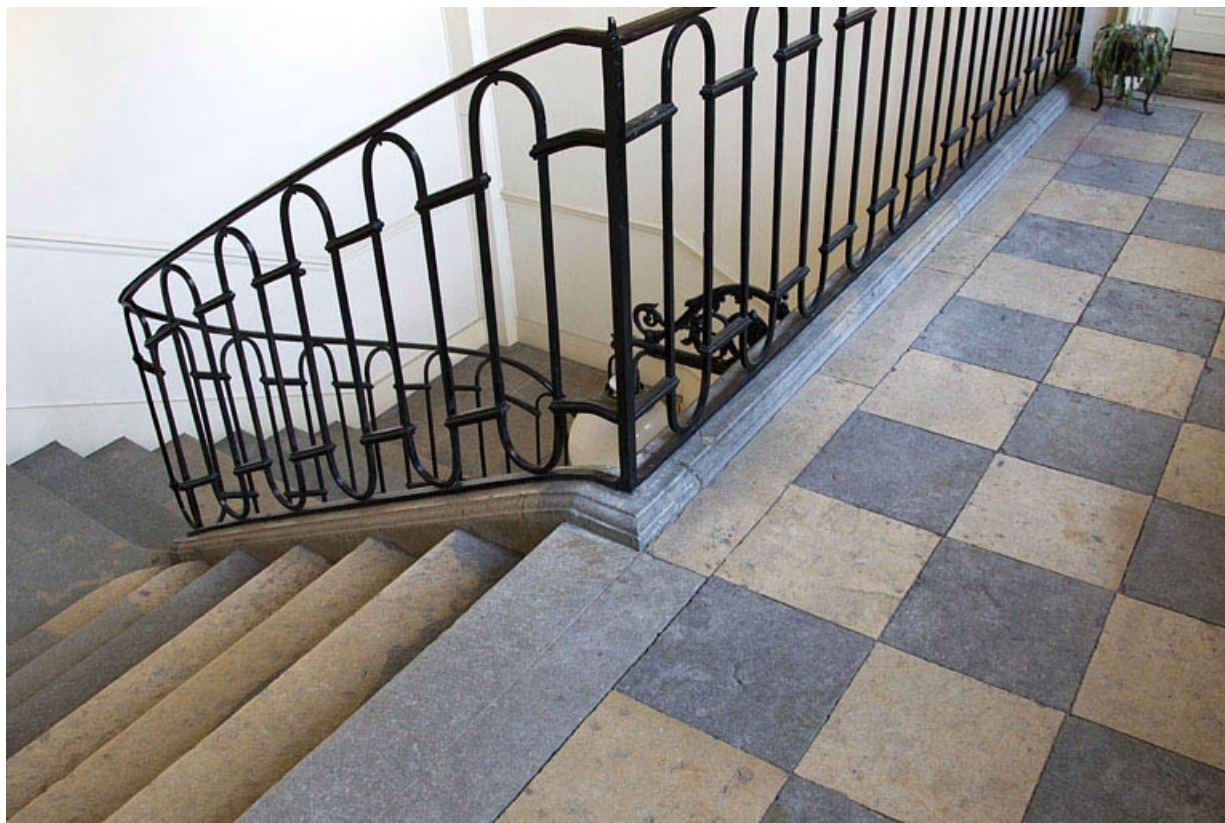
N° de l'illustration : 20122500326NUC2A

**Intérieur, escalier d'honneur : vue de rampe en fer forgé et du dallage du palier.**

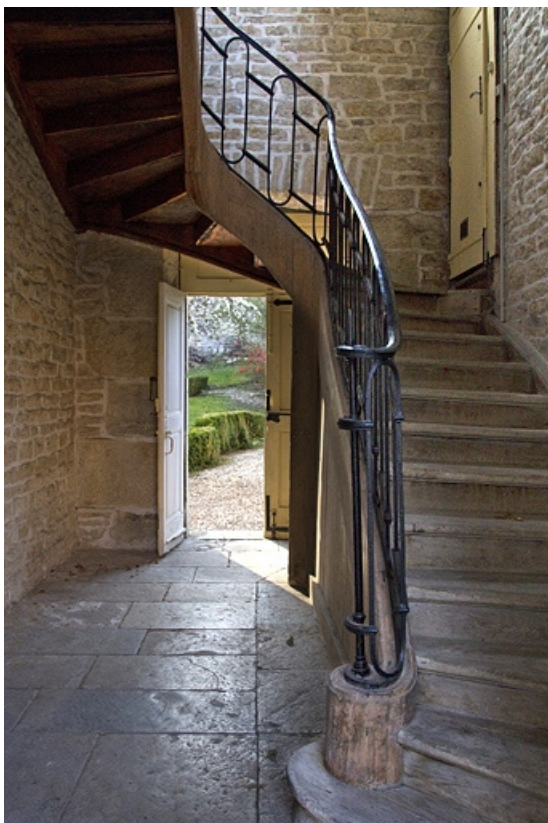
N° de l'illustration : 20122500324NUC2A

**Intérieur : détail du départ de l'escalier secondaire situé dans l'aile droite.**

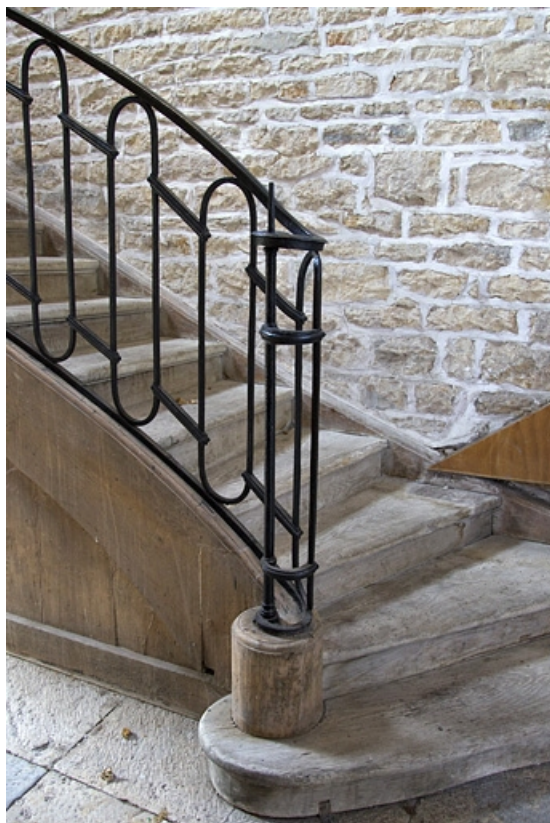
N° de l'illustration : 20122500323NUC2A

**Intérieur : détail du départ de la rampe de l'escalier secondaire situé dans l'aile droite.**  
25, Besançon, 7 rue Lecourbe, lieudit : îlot Refuge

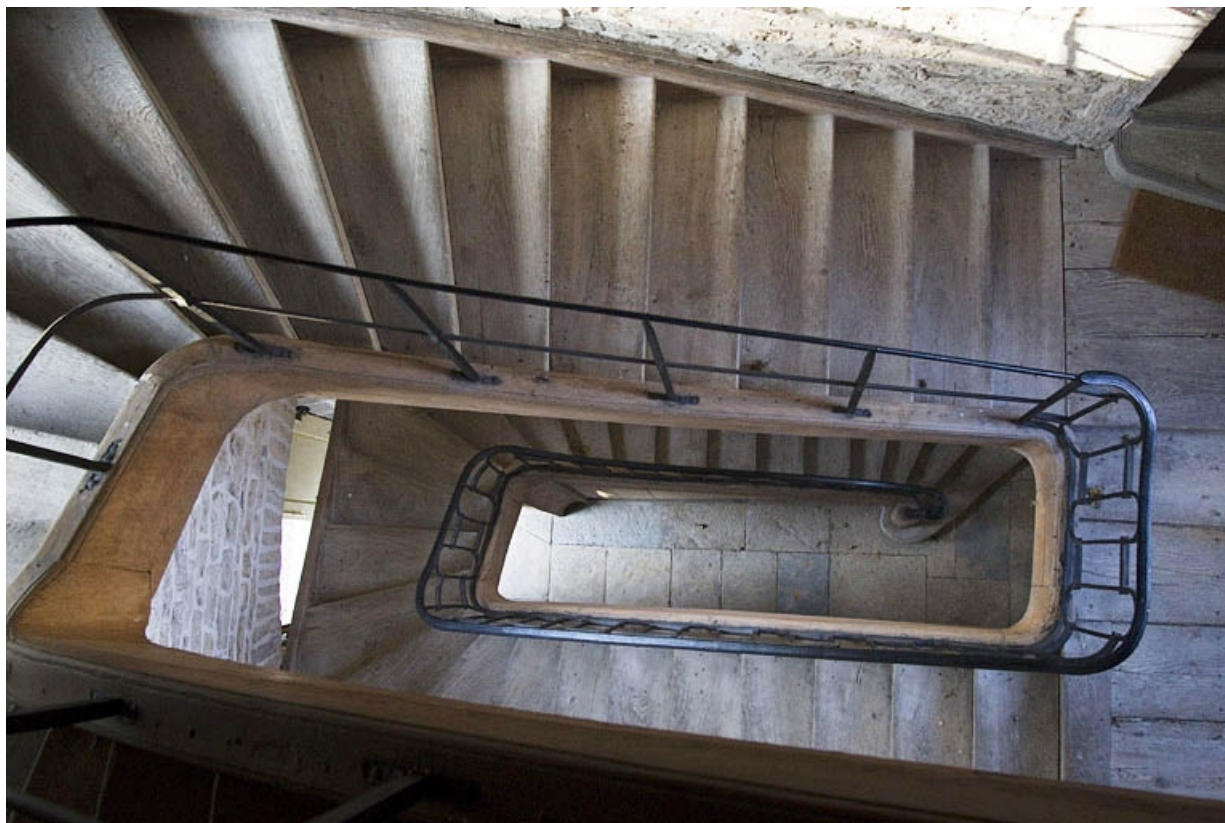
N° de l'illustration : 20122500321NUC2A

**Intérieur : vue de l'escalier secondaire situé dans l'aile droite : en plongée.**

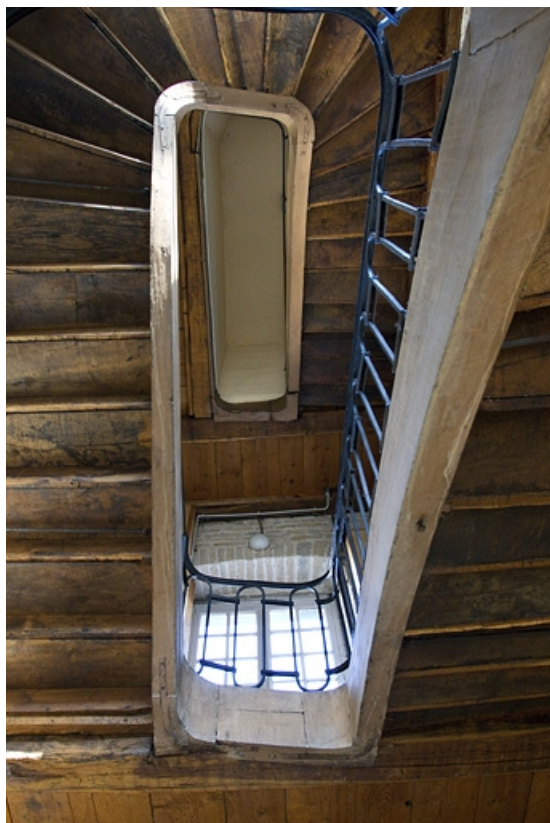
N° de l'illustration : 20122500322NUC2A

**Intérieur : vue de l'escalier secondaire situé dans l'aile droite : en contre plongée.**
