MAISON D'ARCHITECTE

Bourgogne-Franche-Comté, Doubs
Besançon
îlot Lecourbe - 12 rue Lecourbe

Dossier IA25000473 réalisé en 1996 revu en
2007

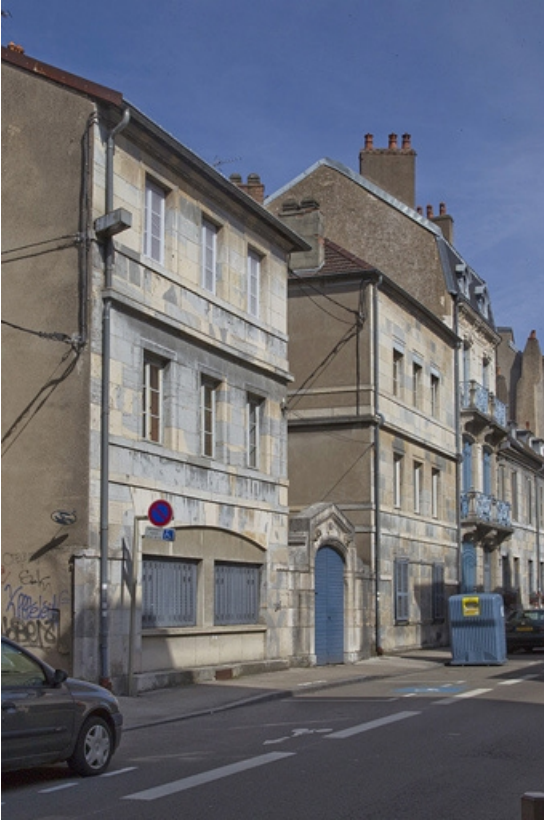
Vue d'ensemble depuis la rue : de trois quarts gauche.

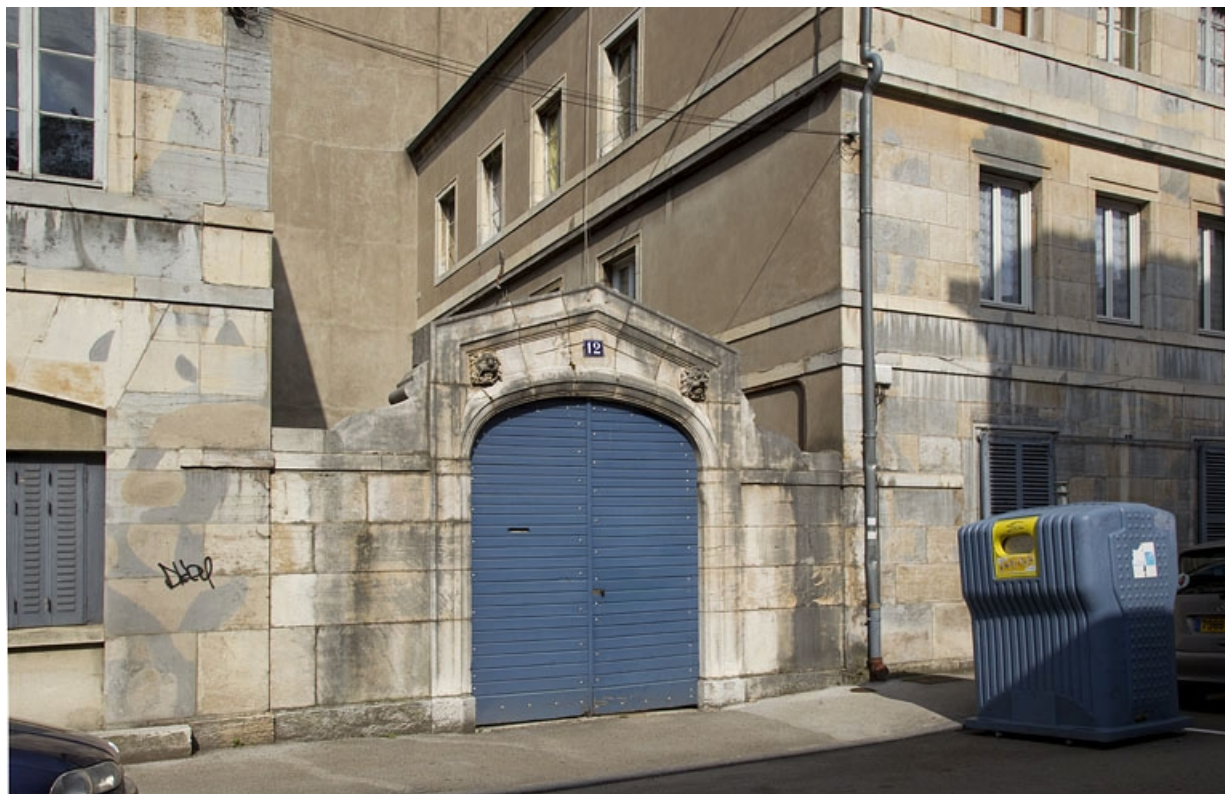
Vue du portail d'entrée et du logis secondaire, depuis la rue : de trois quarts gauche.
25, Besançon, 12 rue Lecourbe, lieudit : îlot Lecourbe

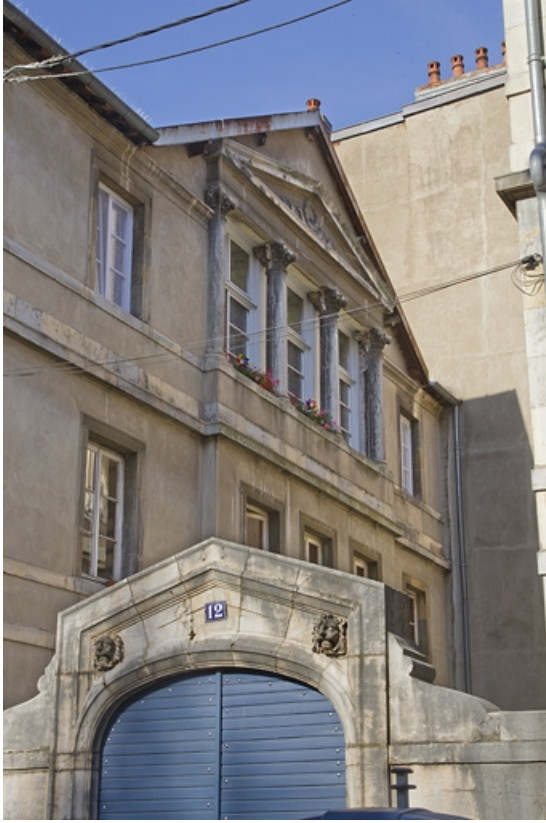
Logis principal et portail depuis la rue : de trois quarts gauche.

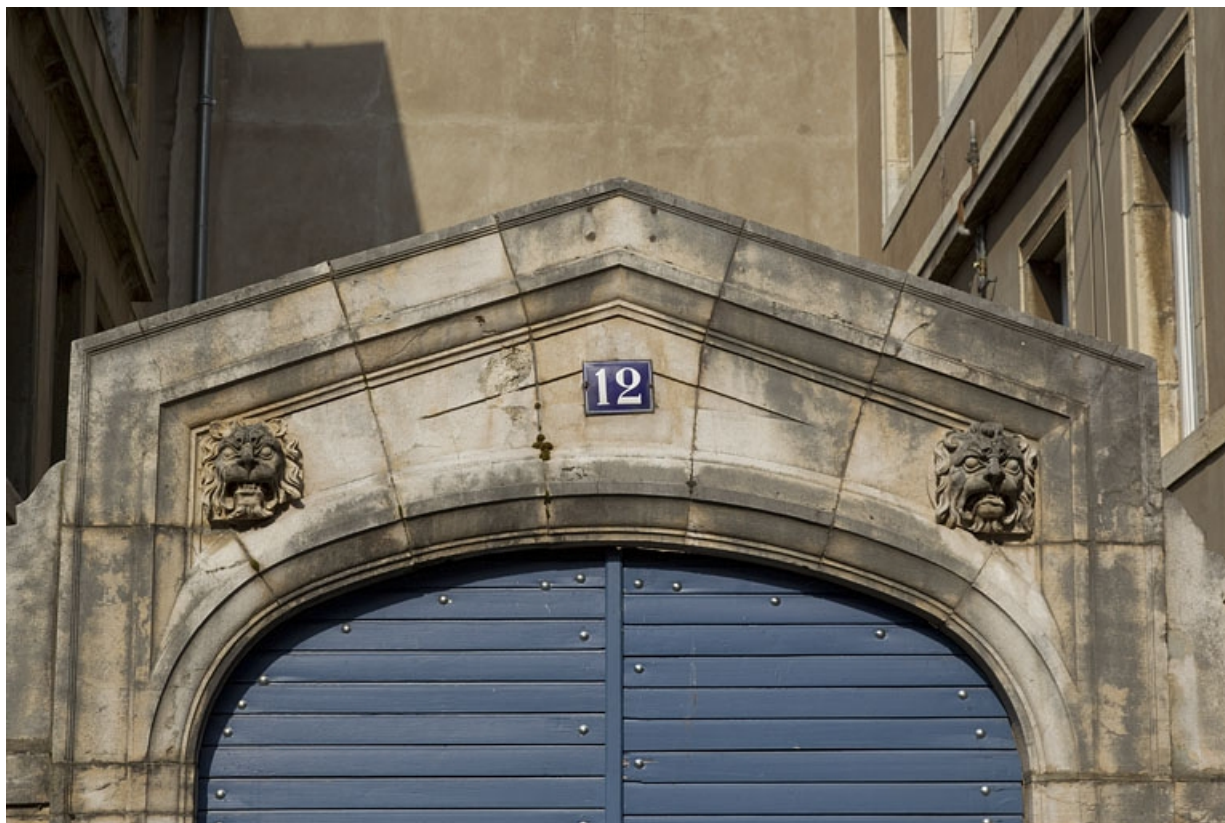
Portail d'entrée : détail de la partie supérieure.

Le logis principal est couronné dans sa partie centrale par un fronton triangulaire, soutenu par des colonnes à chapiteaux corinthiens, dans lequel est située une couronne de laurier encadrée de rubans ; deux mufles de lion décorent le portail d'entrée de la cour, un autre est situé sur la façade sur cour des anciens communs.

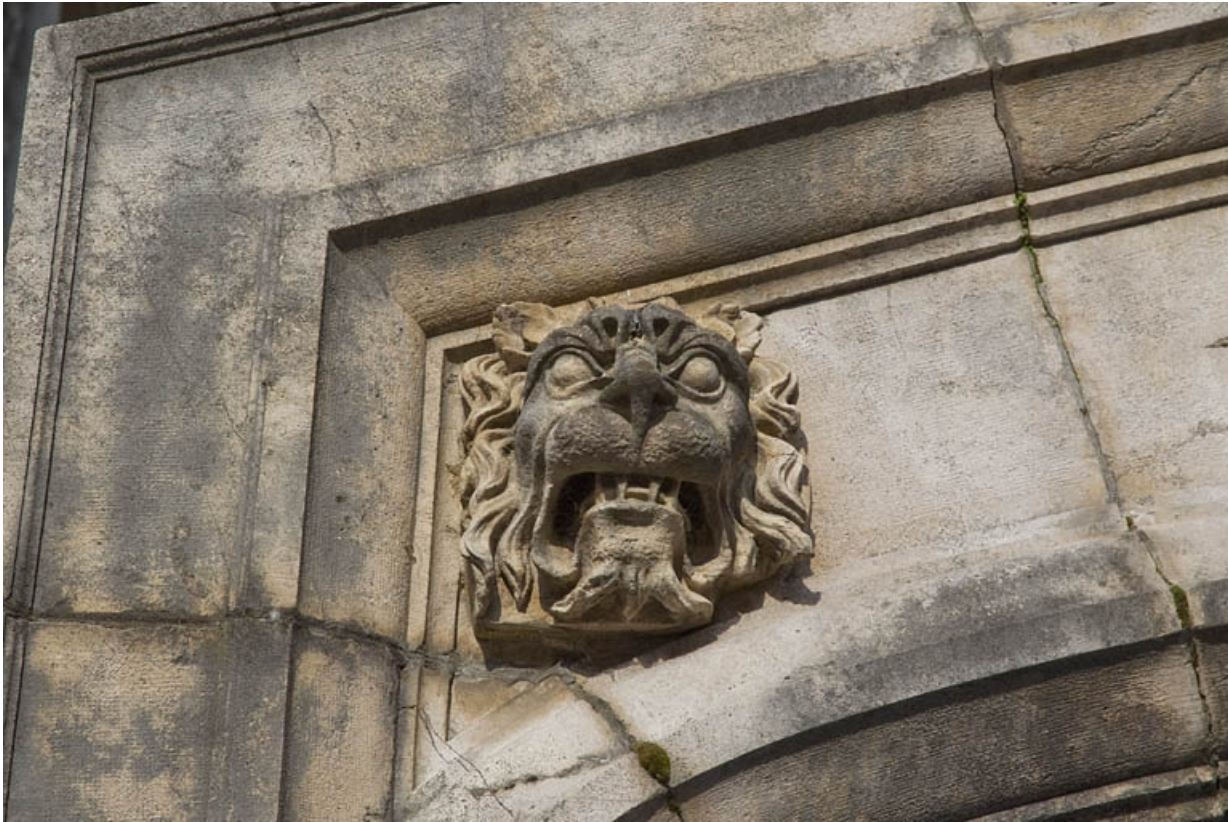
Portail d'entrée, partie supérieure : détail du mufle de lion gauche.

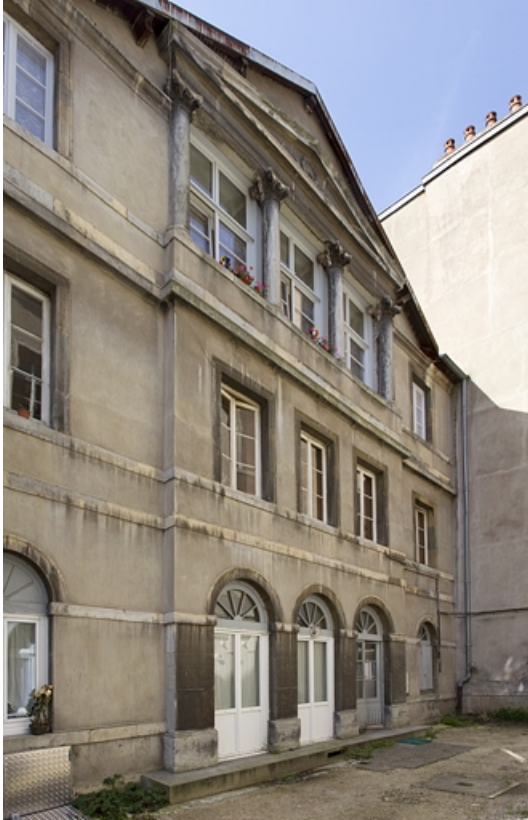
Façade antérieure du logis principal : de trois quarts gauche.

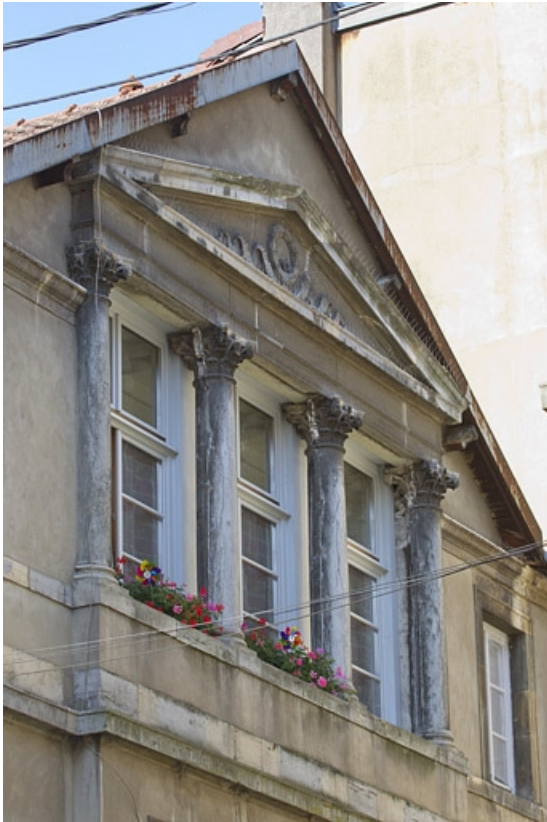
Logis principal, deuxième étage, partie centrale : détail des colonnes supportant le fronton, de trois quarts gauche.
25, Besançon, 12 rue Lecourbe, lieudit : îlot Lecourbe

Bien que cette maison, construite pour et par un architecte féru d'antiquités et d'art classique au point de transformer la partie supérieure de son logis en temple grec, ait été dénaturée pour en rentabiliser l'espace, subsistent un dessin et un plan montrant l'état au moment de sa vente ainsi que le fronton et sa colonnade, permettant encore de se faire une idée de l'édifice d'origine.

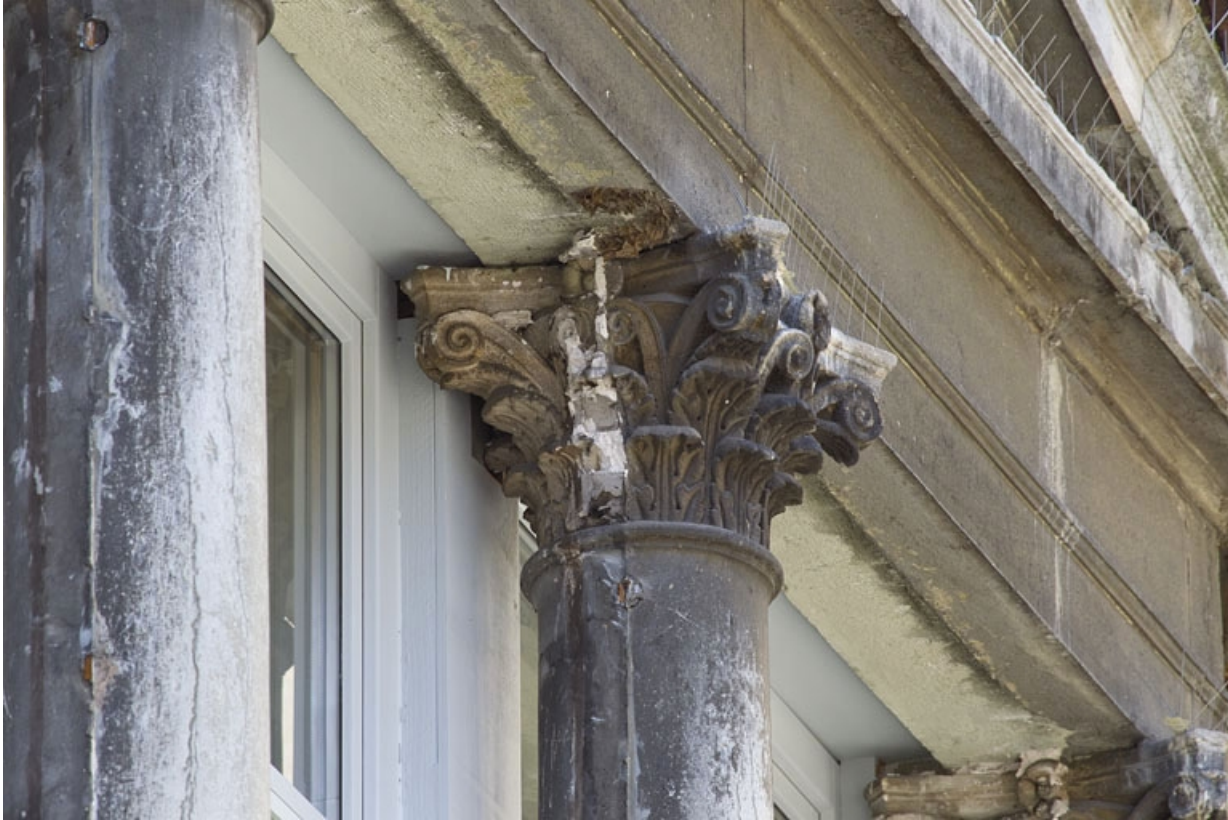
Logis principal, façade antérieure : détail d'un chapiteau corinthien.

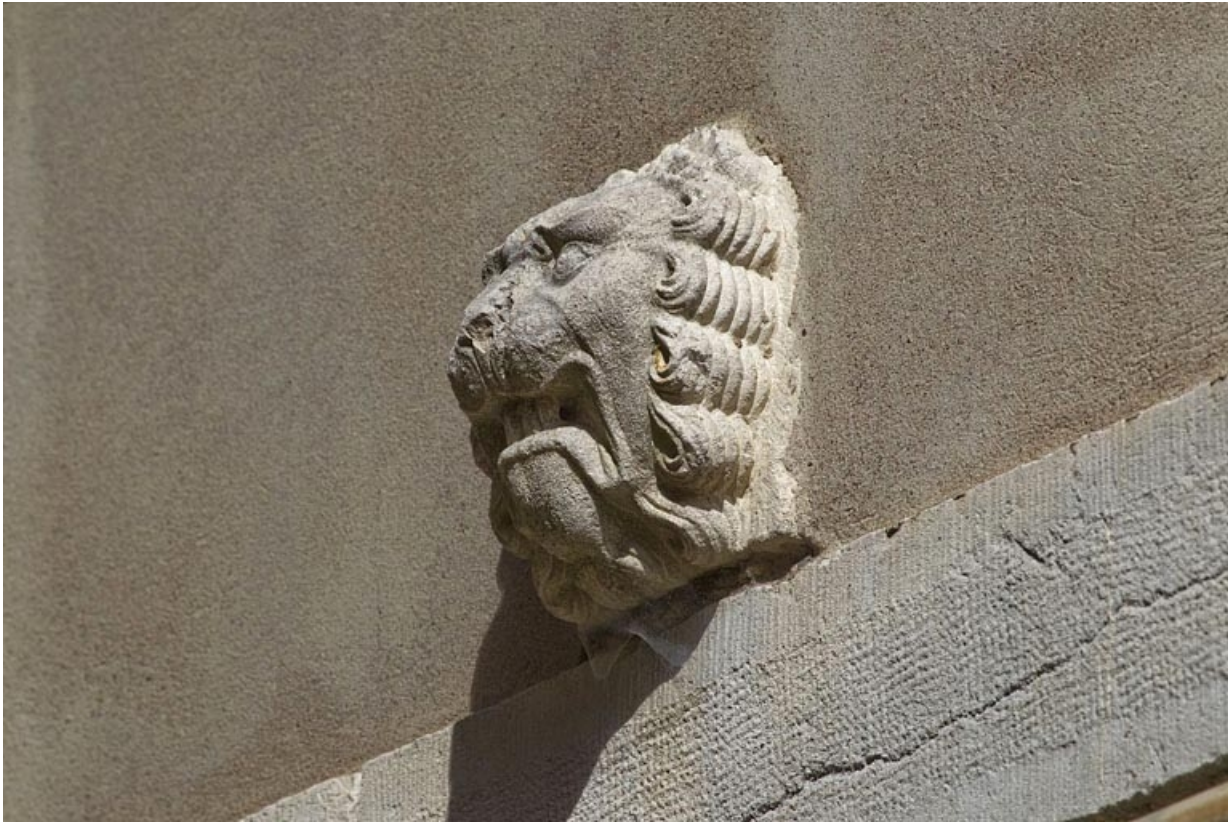
Logis secondaire (anciens communs) : détail du mufle de lion décorant la façade.
