MAISON D'ARCHITECTE

Bourgogne-Franche-Comté, Doubs
Besançon
îlot Lecourbe - 12 rue Lecourbe

Dossier IA25000473 réalisé en 1996 revu en 2007

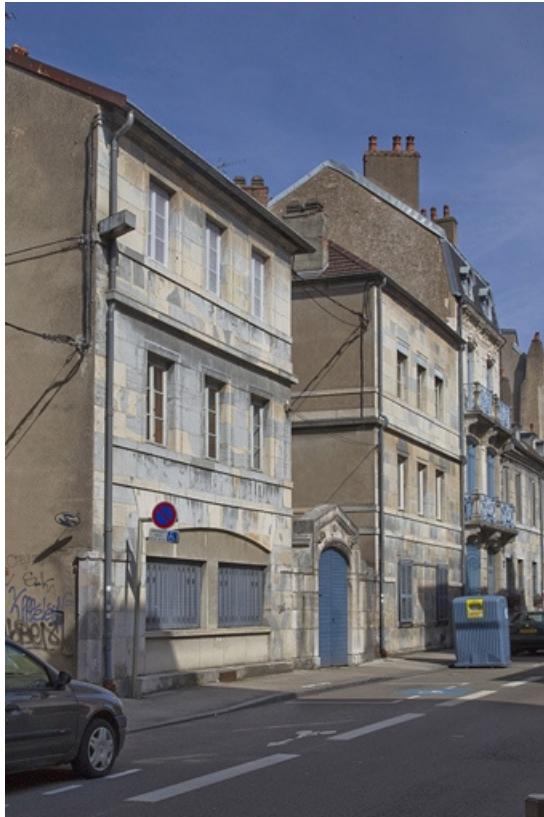
N° de l'illustration : 20112501820NUC2A

Vue d'ensemble depuis la rue : de trois quarts gauche.

La maison, en moellon enduit sauf les façades sur rue en pierre de taille, est constituée de deux logis de deux étages carrés chacun, perpendiculaires à la rue, et situés de part et d'autre d'une cour fermée par une clôture percée d'un portail. Le logis principal à gauche est bâti sur trois caves voûtées. Le secondaire, à droite, en rez-de-chaussée à l'origine, comprenait une remise, avec une porte d'entrée donnant sur la rue, une écurie pour un cheval, une buanderie dans laquelle était située une baignoire, un bûcher et des latrines. A gauche de l'entrée de la cour était située une pompe.

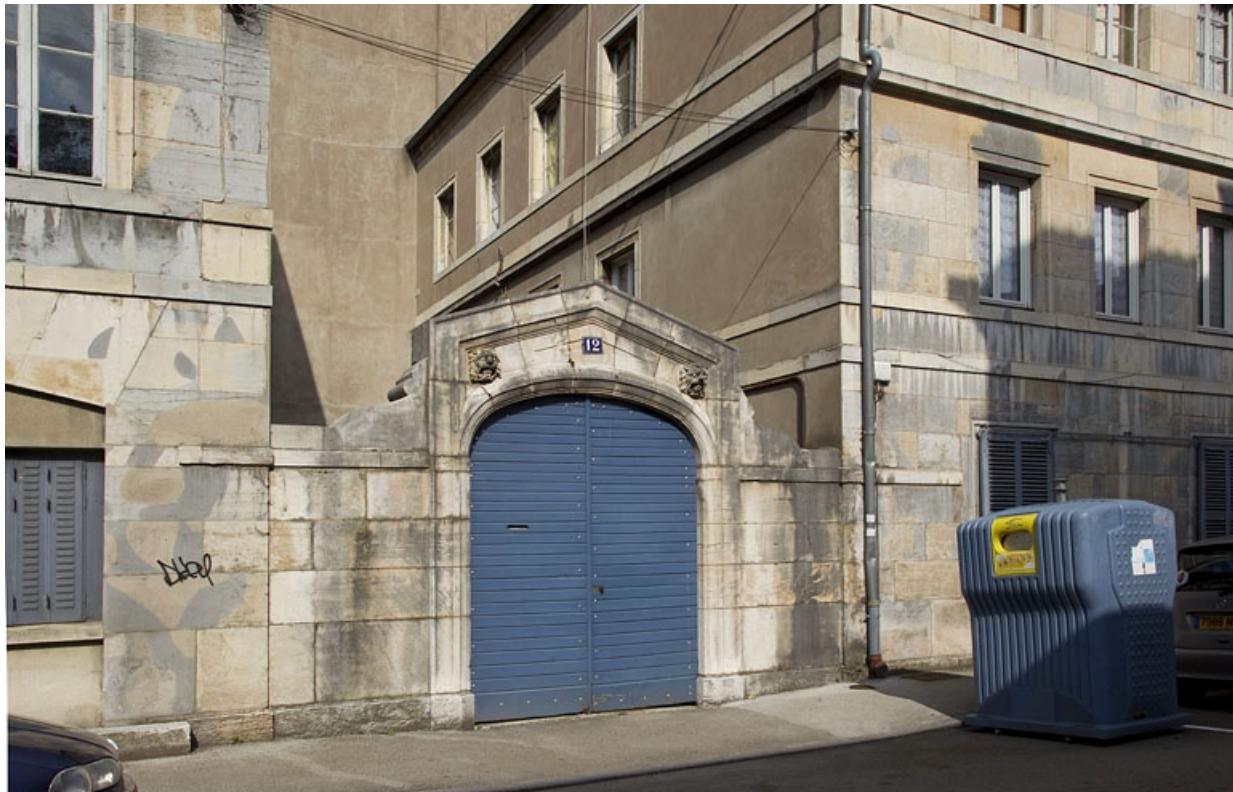
N° de l'illustration : 20112501825NUC2A

Vue du portail d'entrée et du logis secondaire, depuis la rue : de trois quarts gauche.

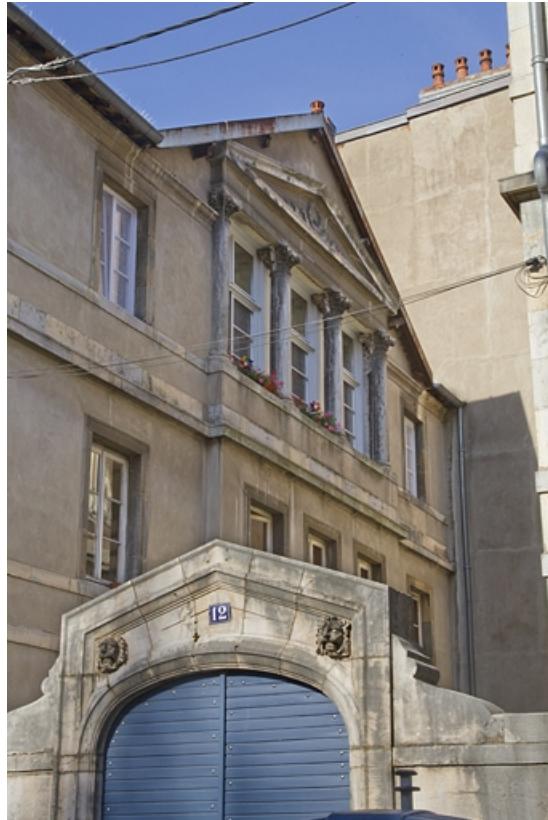
N° de l'illustration : 20112501827NUC2A

Logis principal et portail depuis la rue : de trois quarts gauche.

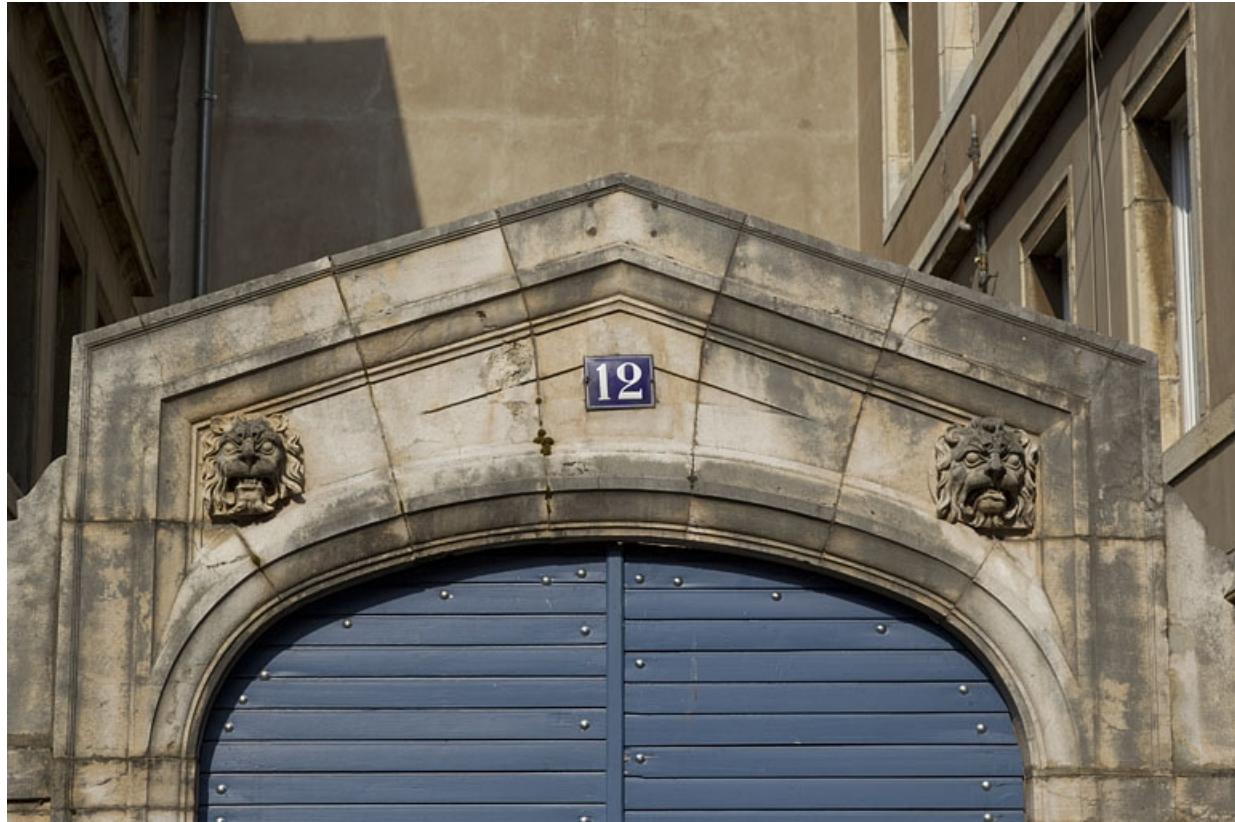
N° de l'illustration : 20112501822NUC2A

Portail d'entrée : détail de la partie supérieure.

Le logis principal est couronné dans sa partie centrale par un fronton triangulaire, soutenu par des colonnes à chapiteaux corinthiens, dans lequel est située une couronne de laurier encadrée de rubans ; deux mufles de lion décorent le portail d'entrée de la cour, un autre est situé sur la façade sur cour des anciens communs.

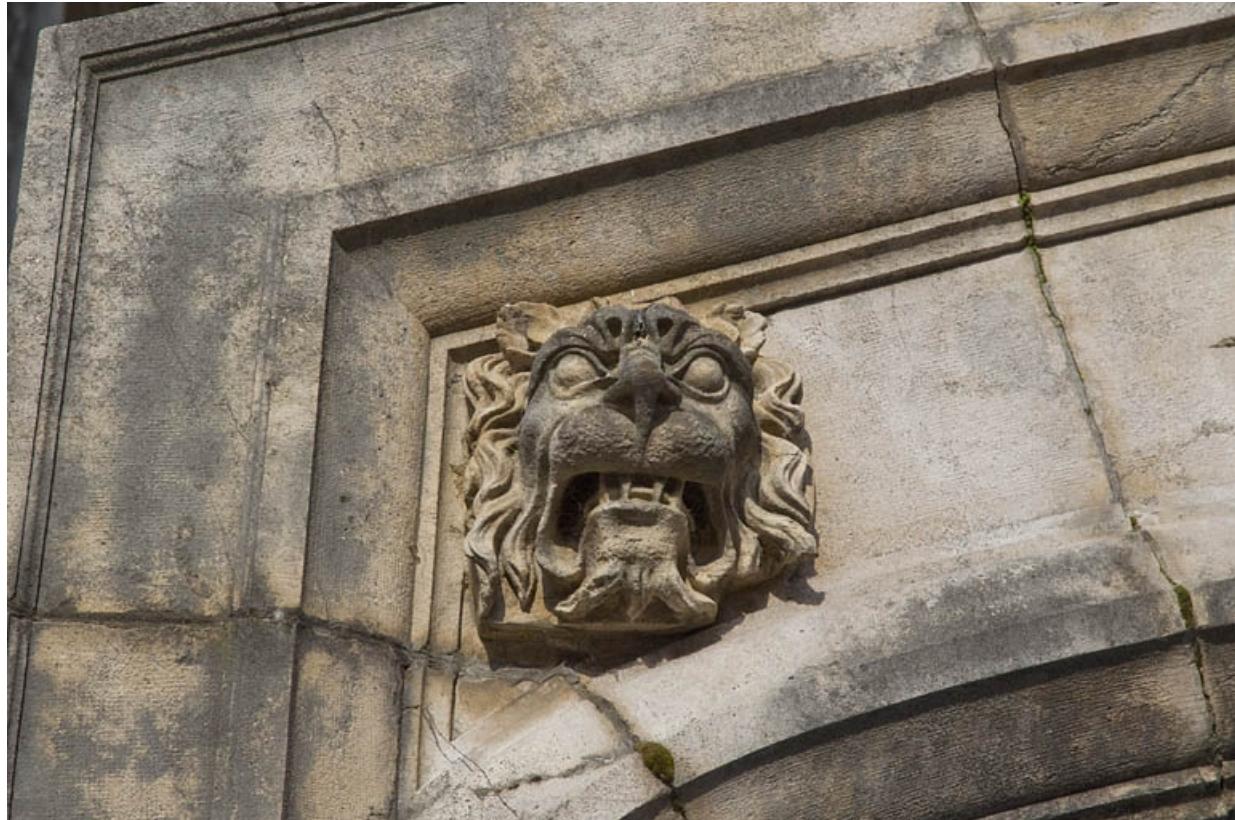
N° de l'illustration : 20112501823NUC2A

Portail d'entrée, partie supérieure : détail du museau de lion gauche.

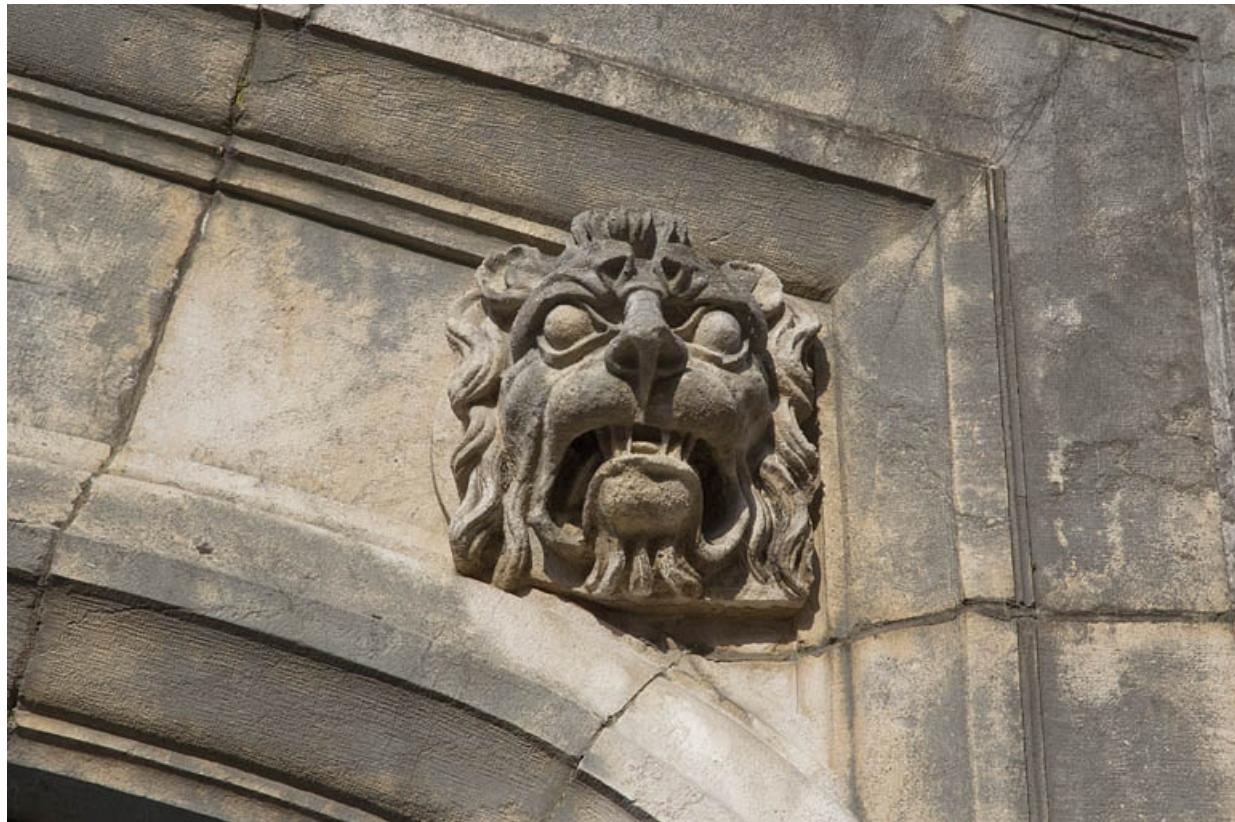
N° de l'illustration : 20112501824NUC2A

Portail d'entrée, partie supérieure : détail du mufle de lion droit.

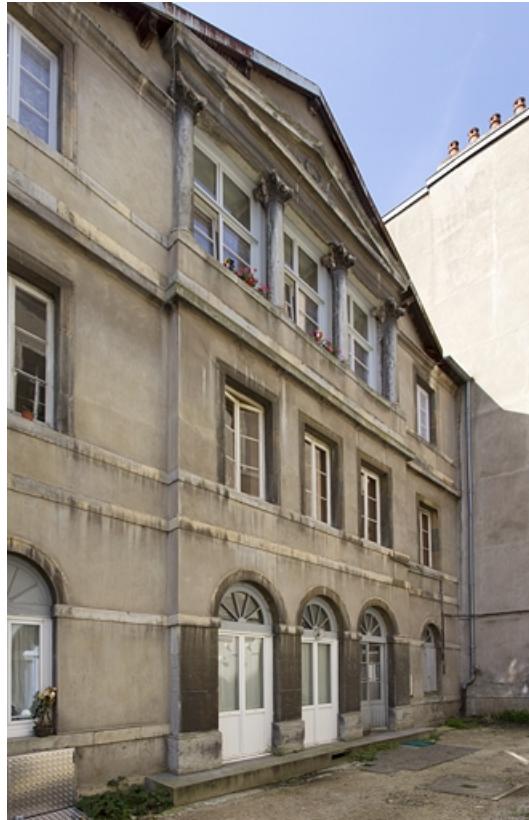
N° de l'illustration : 20112501821NUC2A

Façade antérieure du logis principal : de trois quarts gauche.

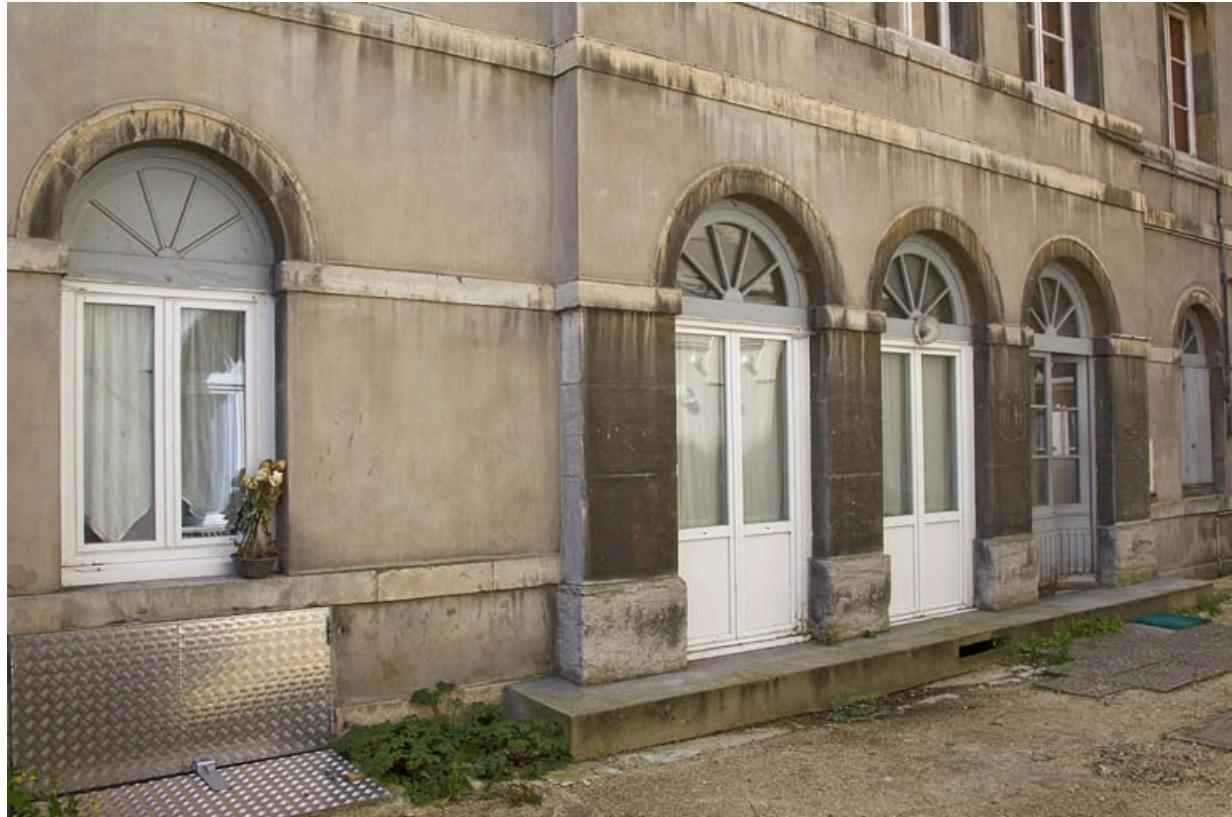
N° de l'illustration : 20112501828NUC2A

Logis principal, façade antérieure, détail du rez-de-chaussée : de trois quarts gauche.
25, Besançon, 12 rue Lecourbe, lieudit : îlot Lecourbe

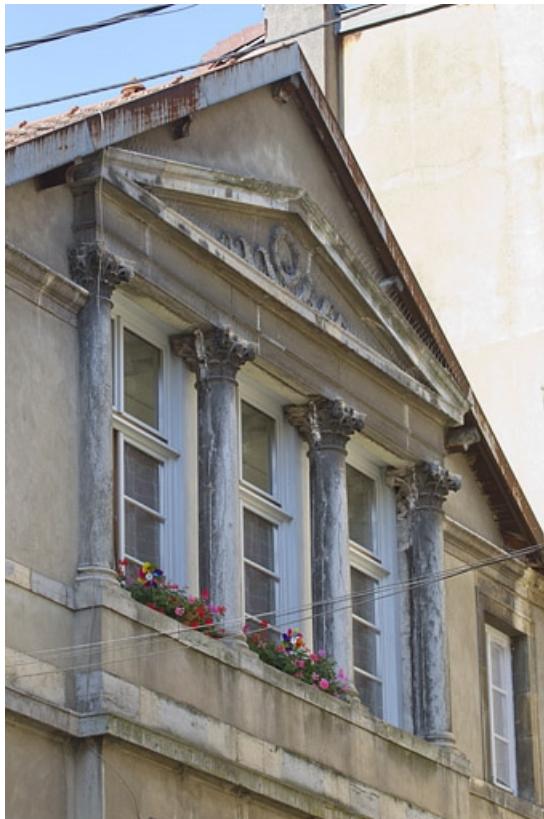
N° de l'illustration : 20112501826NUC2A

Logis principal, deuxième étage, partie centrale : détail des colonnes supportant le fronton, de trois quarts gauche.
25, Besançon, 12 rue Lecourbe, lieudit : îlot Lecourbe

Bien que cette maison, construite pour et par un architecte féru d'antiquités et d'art classique au point de transformer la partie supérieure de son logis en temple grec, ait été dénaturée pour en rentabiliser l'espace, subsistent un dessin et un plan montrant l'état au moment de sa vente ainsi que le fronton et sa colonnade, permettant encore de se faire une idée de l'édifice d'origine.

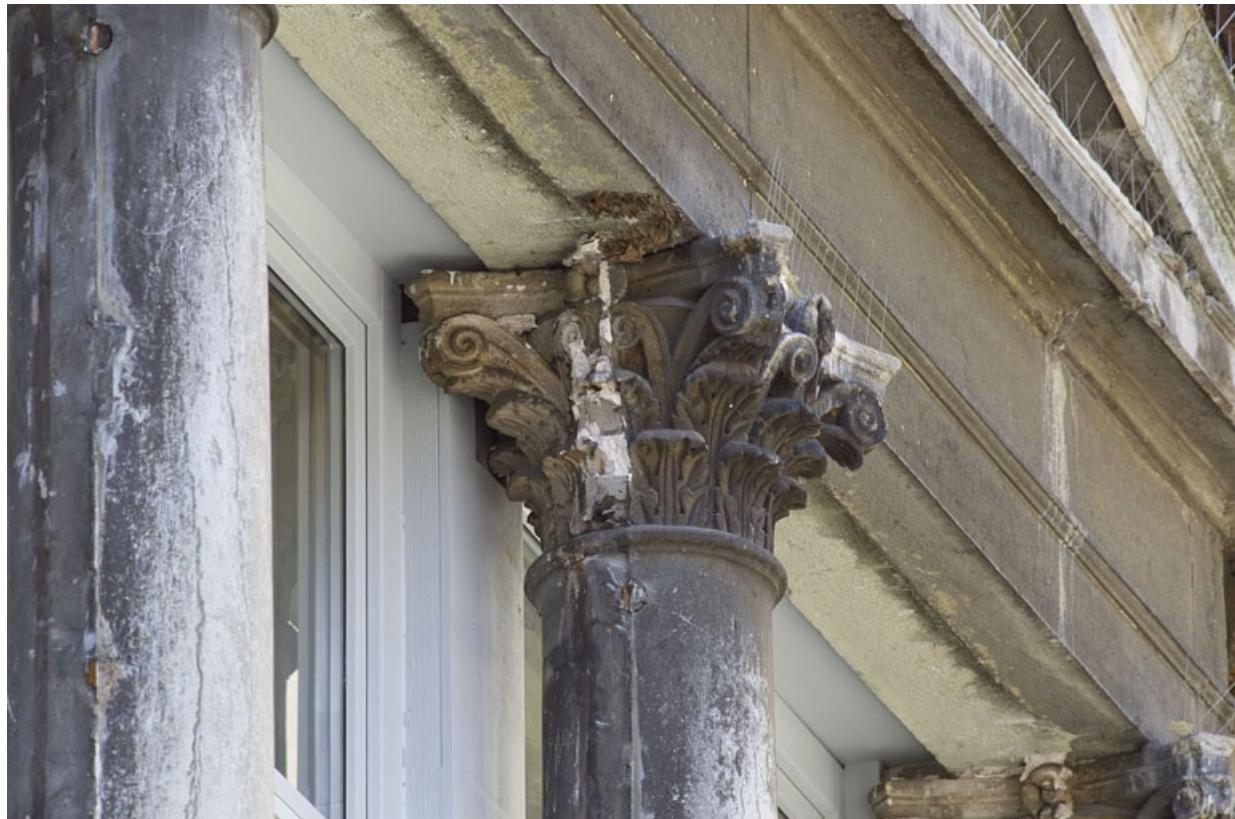
N° de l'illustration : 20112501830NUC2A

Logis principal, façade antérieure : détail d'un chapiteau corinthien.

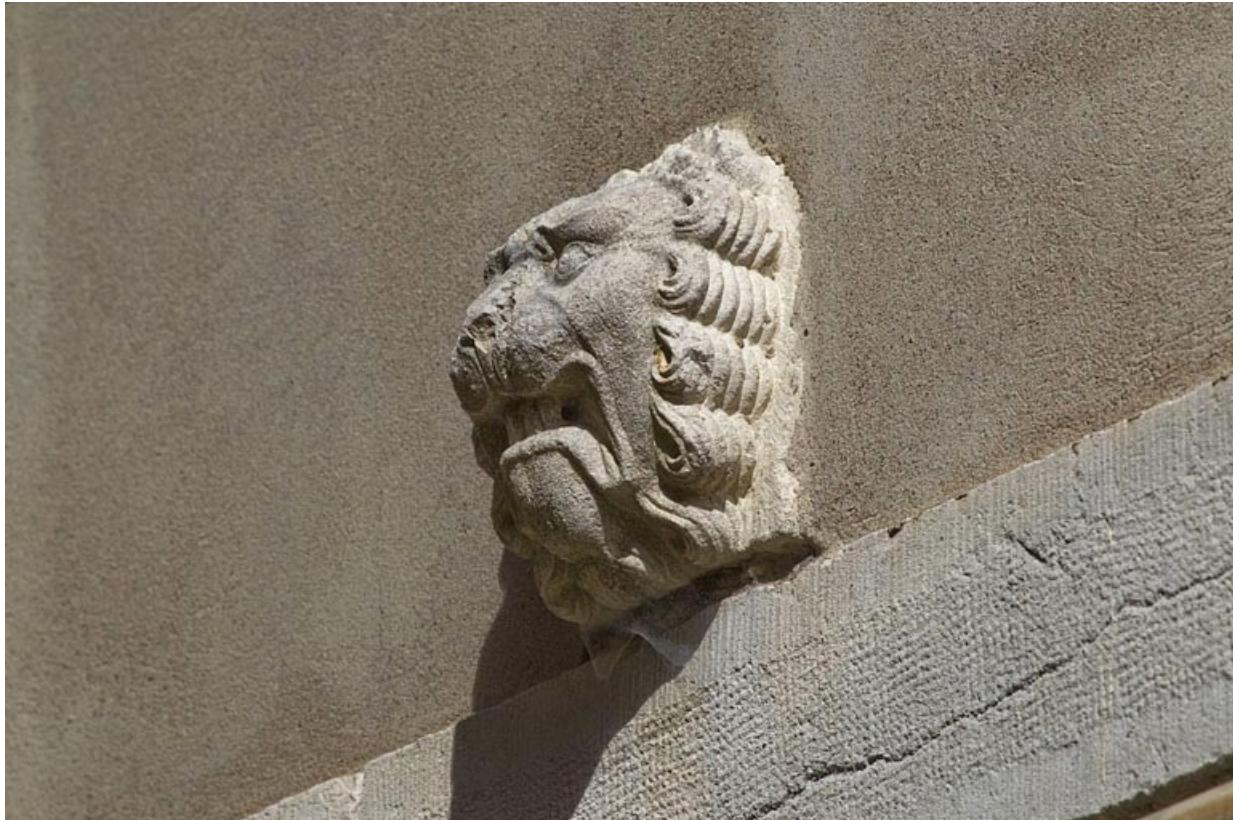
N° de l'illustration : 20112501829NUC2A

Logis secondaire (anciens communs) : détail du mufle de lion décorant la façade.
