MAISON D'ARCHITECTE

Bourgogne-Franche-Comté, Doubs
Besançon
îlot Lecourbe - 12 rue Lecourbe

Dossier IA25000473 réalisé en 1996 revu en
2007

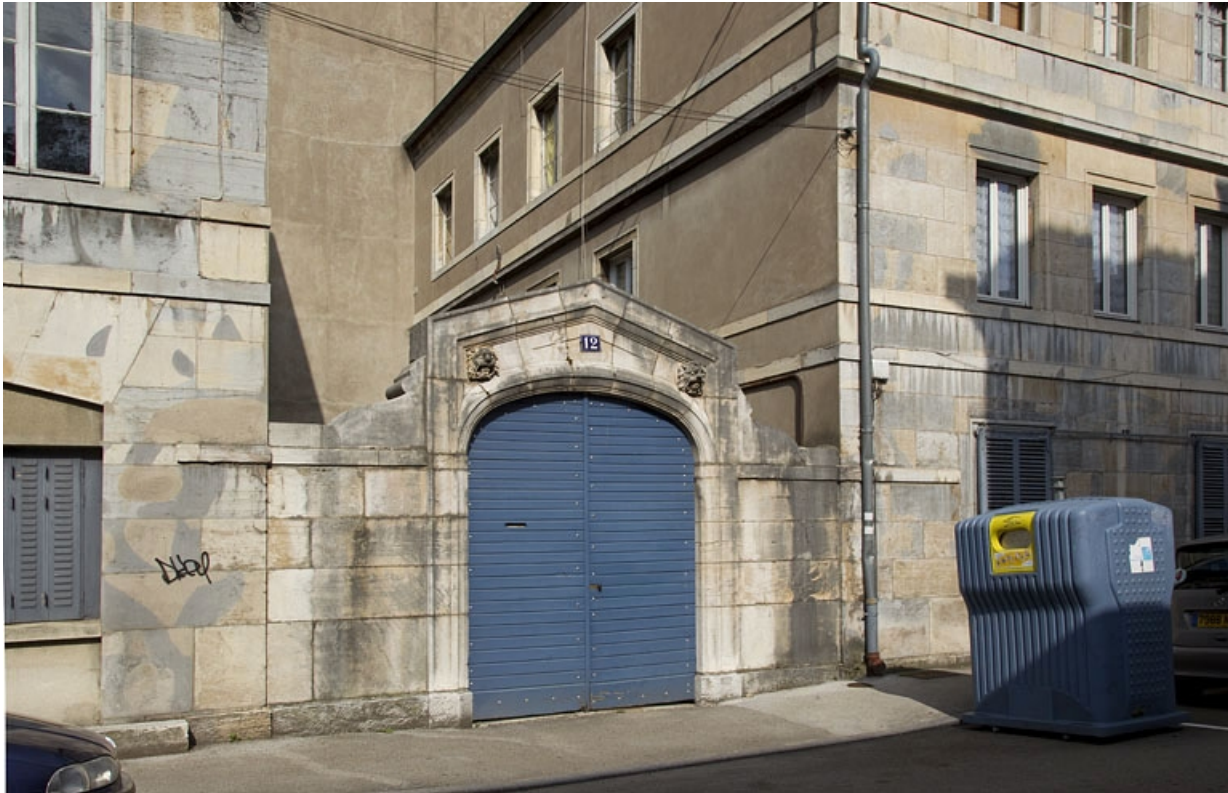
N° de l'illustration : 20112501825NUC2A

Vue du portail d'entrée et du logis secondaire, depuis la rue : de trois quarts gauche.
25, Besançon, 12 rue Lecourbe, lieudit : îlot Lecourbe

La maison, en moellon enduit sauf les façades sur rue en pierre de taille, est constituée de deux logis de deux étages carrés chacun, perpendiculaires à la rue, et situés de part et d'autre d'une cour fermée par une clôture percée d'un portail. Le logis principal à gauche est bâti sur trois caves voûtées. Le secondaire, à droite, en rez-de-chaussée à l'origine, comprenait une remise, avec une porte d'entrée donnant sur la rue, une écurie pour un cheval, une buanderie dans laquelle était située une baignoire, un bûcher et des latrines. A gauche de l'entrée de la cour était située une pompe.

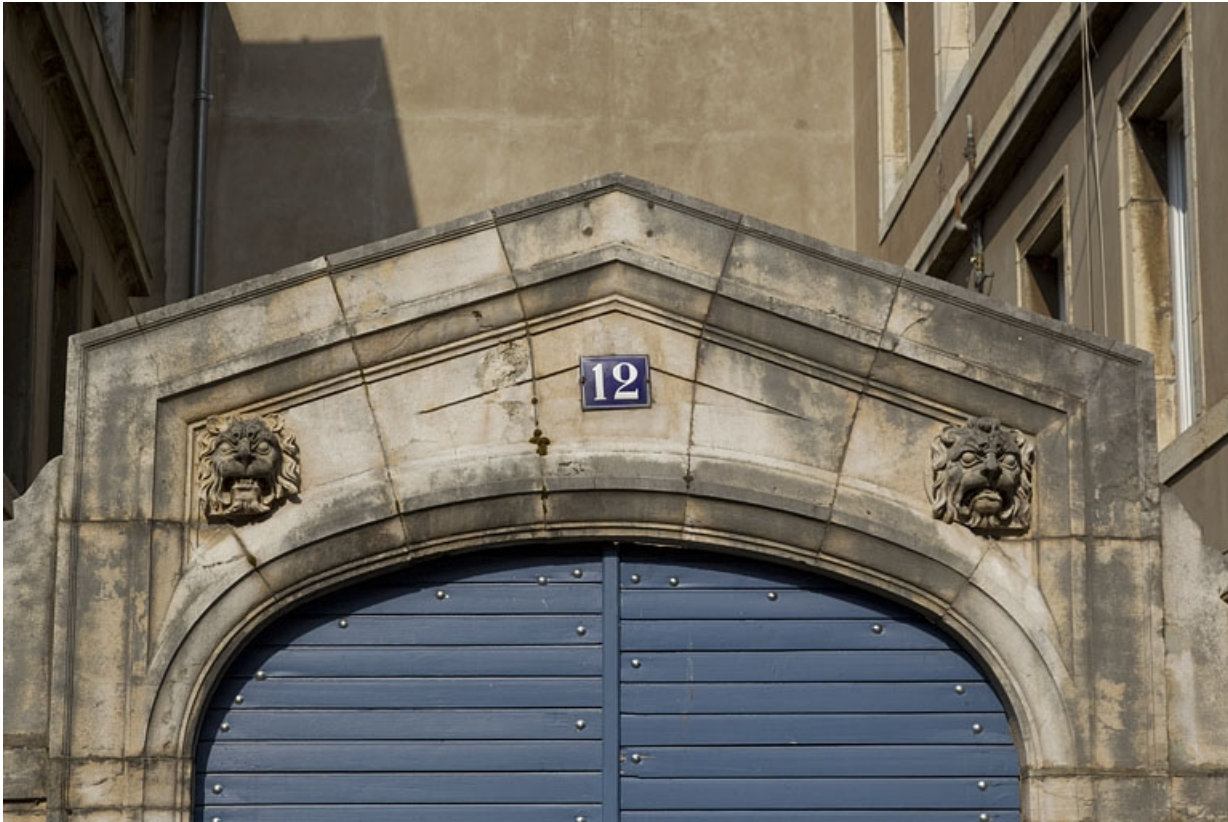
N° de l'illustration : 20112501822NUC2A

Portail d'entrée : détail de la partie supérieure.

Le logis principal est couronné dans sa partie centrale par un fronton triangulaire, soutenu par des colonnes à chapiteaux corinthiens, dans lequel est située une couronne de laurier encadrée de rubans ; deux mufles de lion décorent le portail d'entrée de la cour, un autre est situé sur la façade sur cour des anciens communs.
