MAISON D'ARCHITECTE

Bourgogne-Franche-Comté, Doubs
Besançon
îlot Lecourbe - 12 rue Lecourbe

Dossier IA25000473 réalisé en 1996 revu en
2007

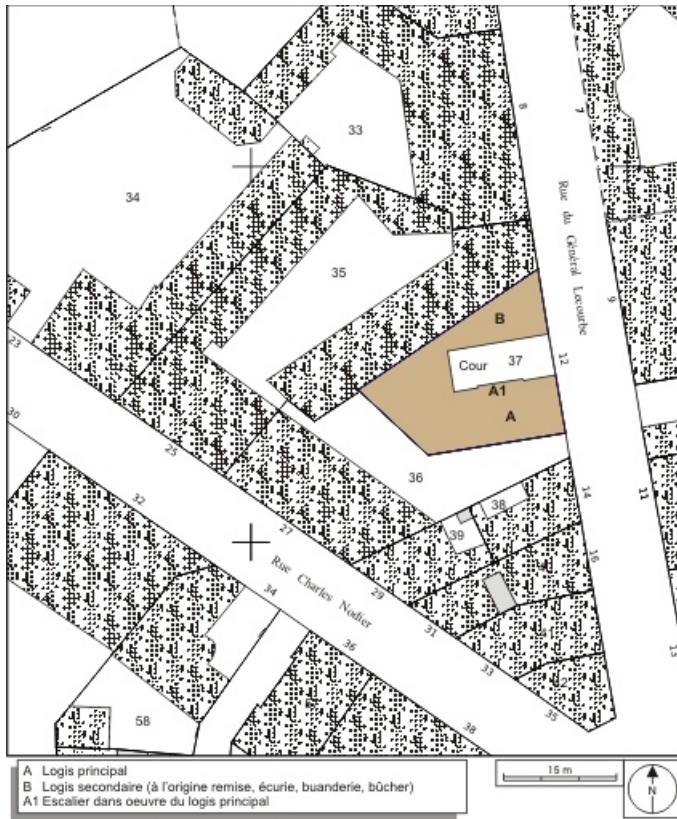
N° de l'illustration : 20092501226NUDA

Plan masse et de situation. Extrait du plan cadastral, 1974, section AP.
25, Besançon, 12 rue Lecourbe, lieudit : îlot Lecourbe
