MAISON D'ARCHITECTE

Bourgogne-Franche-Comté, Doubs
Besançon
îlot Lecourbe - 12 rue Lecourbe

Dossier IA25000473 réalisé en 1996 revu en
2007

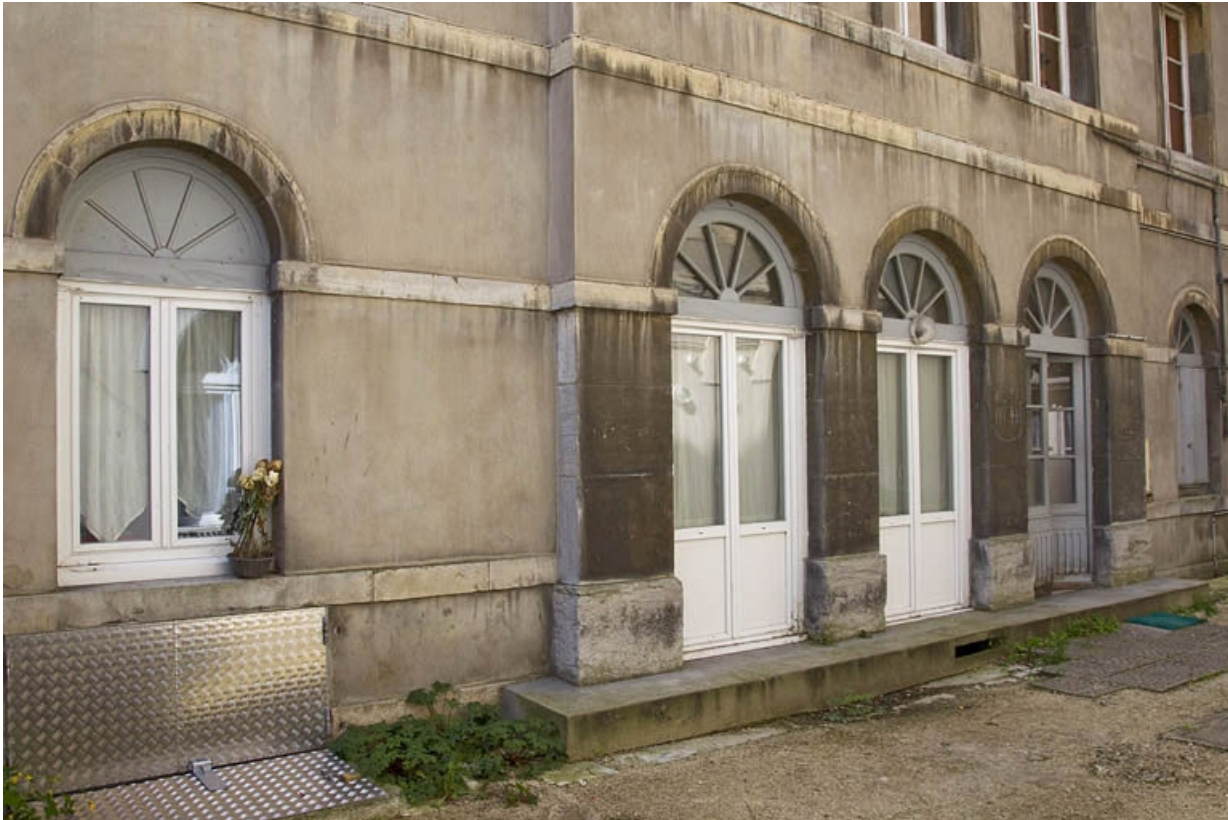
N° de l'illustration : 20112501828NUC2A

Logis principal, façade antérieure, détail du rez-de-chaussée : de trois quarts gauche.
25, Besançon, 12 rue Lecourbe, lieudit : îlot Lecourbe
