## MAISON D'ARCHITECTE

Bourgogne-Franche-Comté, Doubs  
Besançon  
îlot Lecourbe - 12 rue Lecourbe

Dossier IA25000473 réalisé en 1996 revu en  
2007

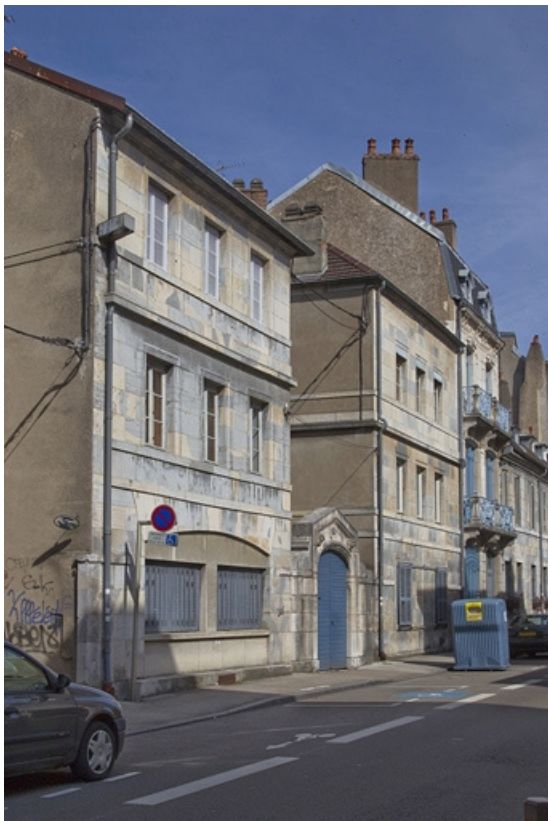
**Vue d'ensemble depuis la rue : de trois quarts gauche.**

La maison, en moellon enduit sauf les façades sur rue en pierre de taille, est constituée de deux logis de deux étages carrés chacun, perpendiculaires à la rue, et situés de part et d'autre d'une cour fermée par une clôture percée d'un portail. Le logis principal à gauche est bâti sur trois caves voûtées. Le secondaire, à droite, en rez-de-chaussée à l'origine, comprenait une remise, avec une porte d'entrée donnant sur la rue, une écurie pour un cheval, une buanderie dans laquelle était située une baignoire, un bûcher et des latrines. A gauche de l'entrée de la cour était située une pompe.

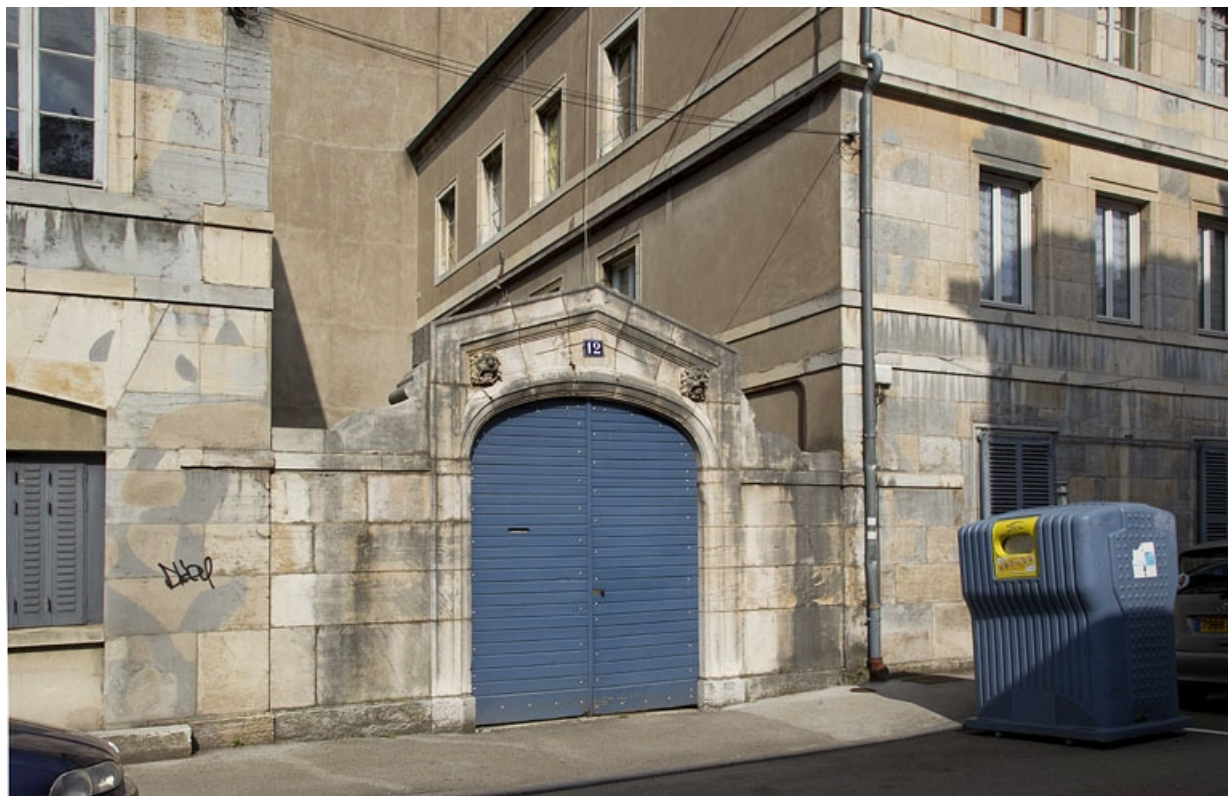
**Vue du portail d'entrée et du logis secondaire, depuis la rue : de trois quarts gauche.**  
25, Besançon, 12 rue Lecourbe, lieudit : îlot Lecourbe

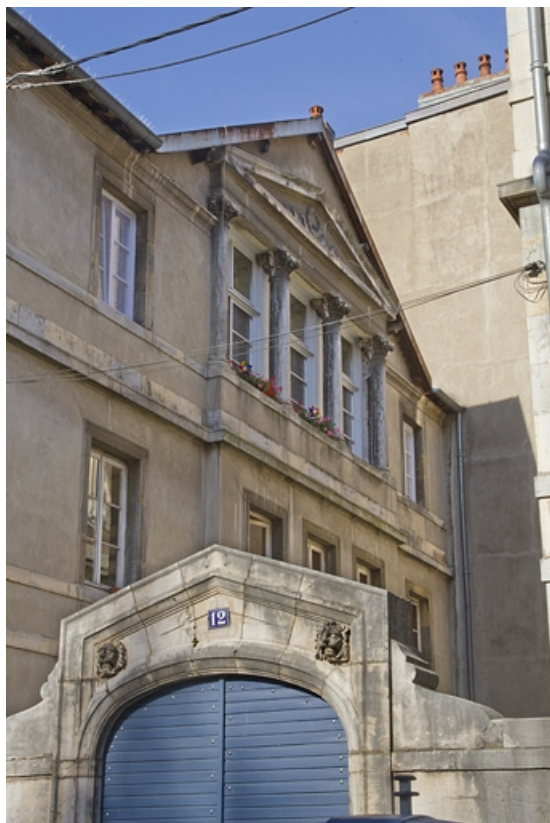
**Logis principal et portail depuis la rue : de trois quarts gauche.**

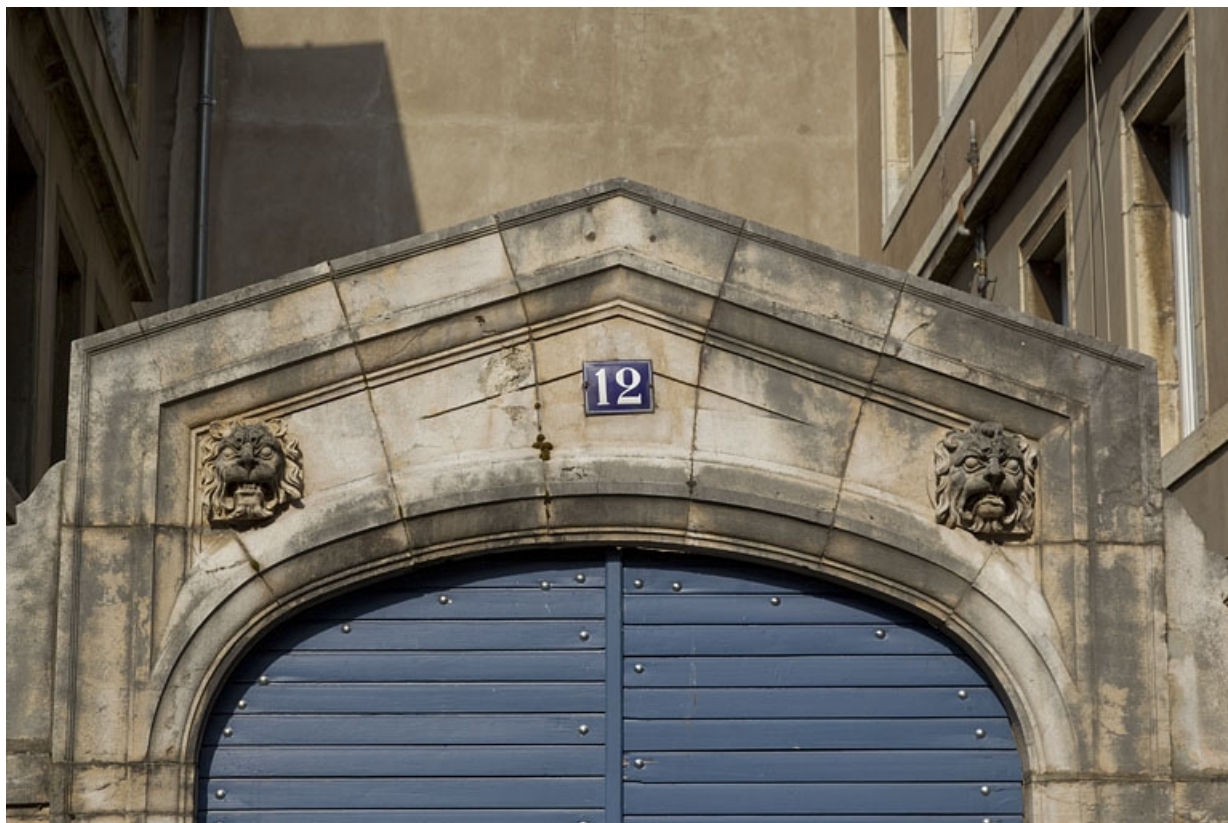
**Portail d'entrée : détail de la partie supérieure.**

Le logis principal est couronné dans sa partie centrale par un fronton triangulaire, soutenu par des colonnes à chapiteaux corinthiens, dans lequel est située une couronne de laurier encadrée de rubans ; deux mufles de lion décorent le portail d'entrée de la cour, un autre est situé sur la façade sur cour des anciens communs.

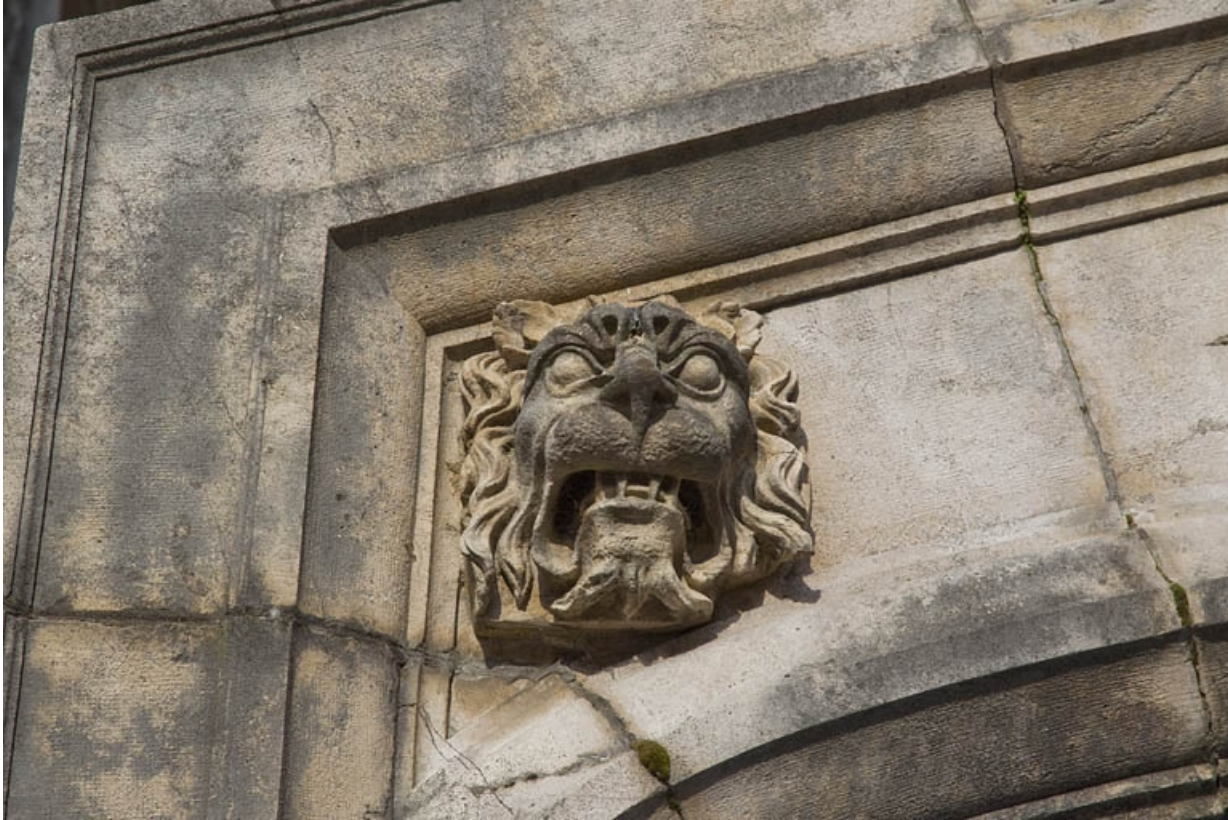
**Portail d'entrée, partie supérieure : détail du mufle de lion gauche.**

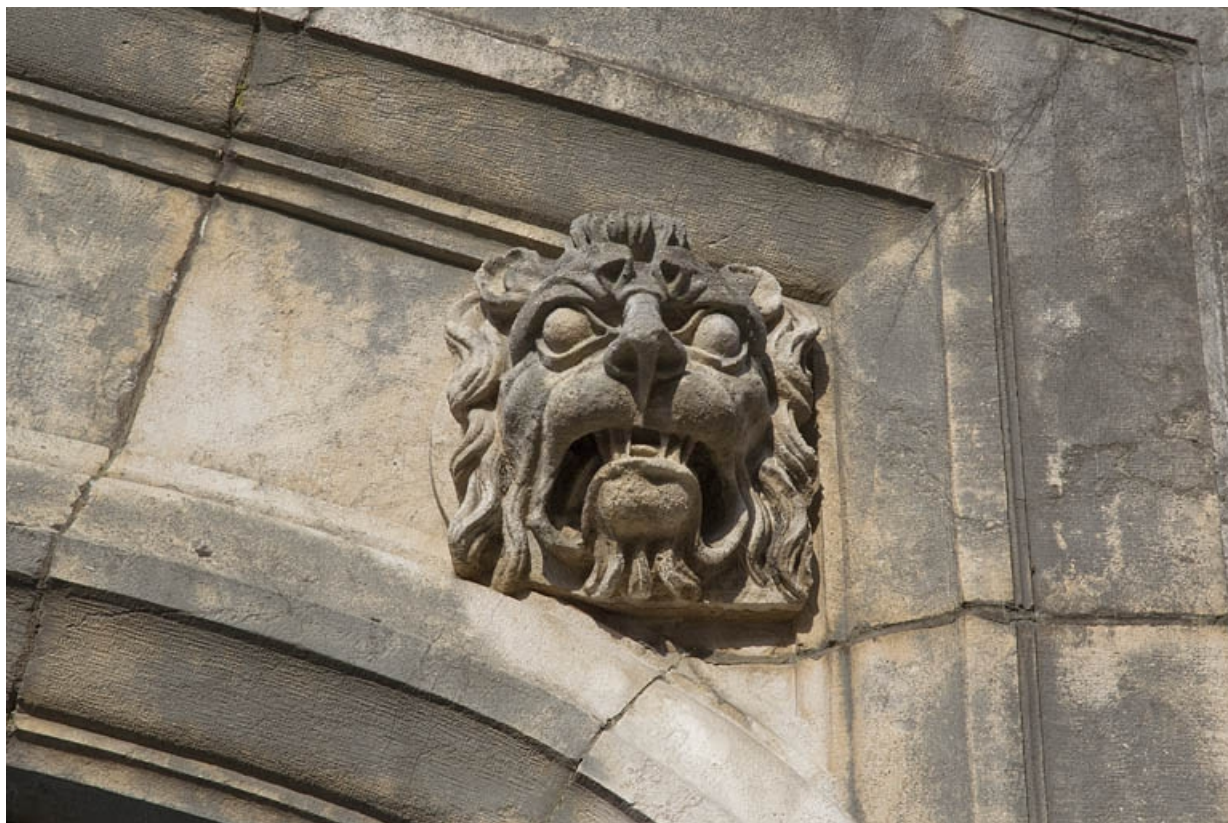
**Portail d'entrée, partie supérieure : détail du mufle de lion droit.**

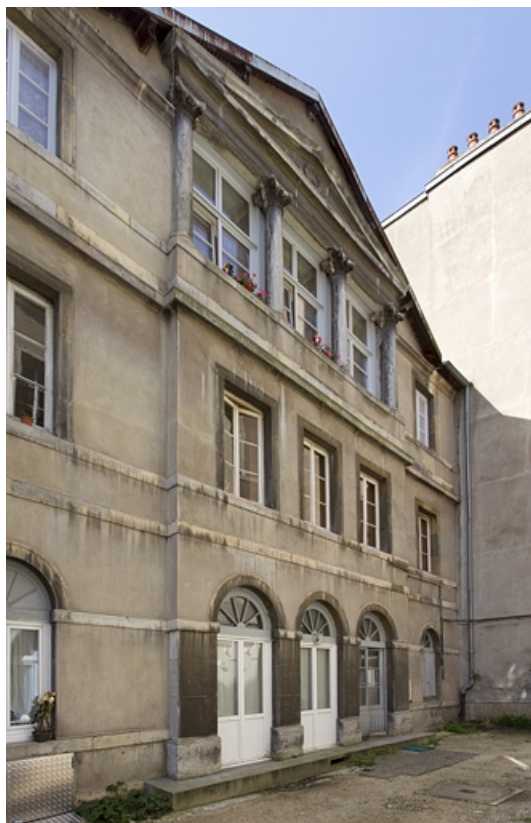
**Façade antérieure du logis principal : de trois quarts gauche.**

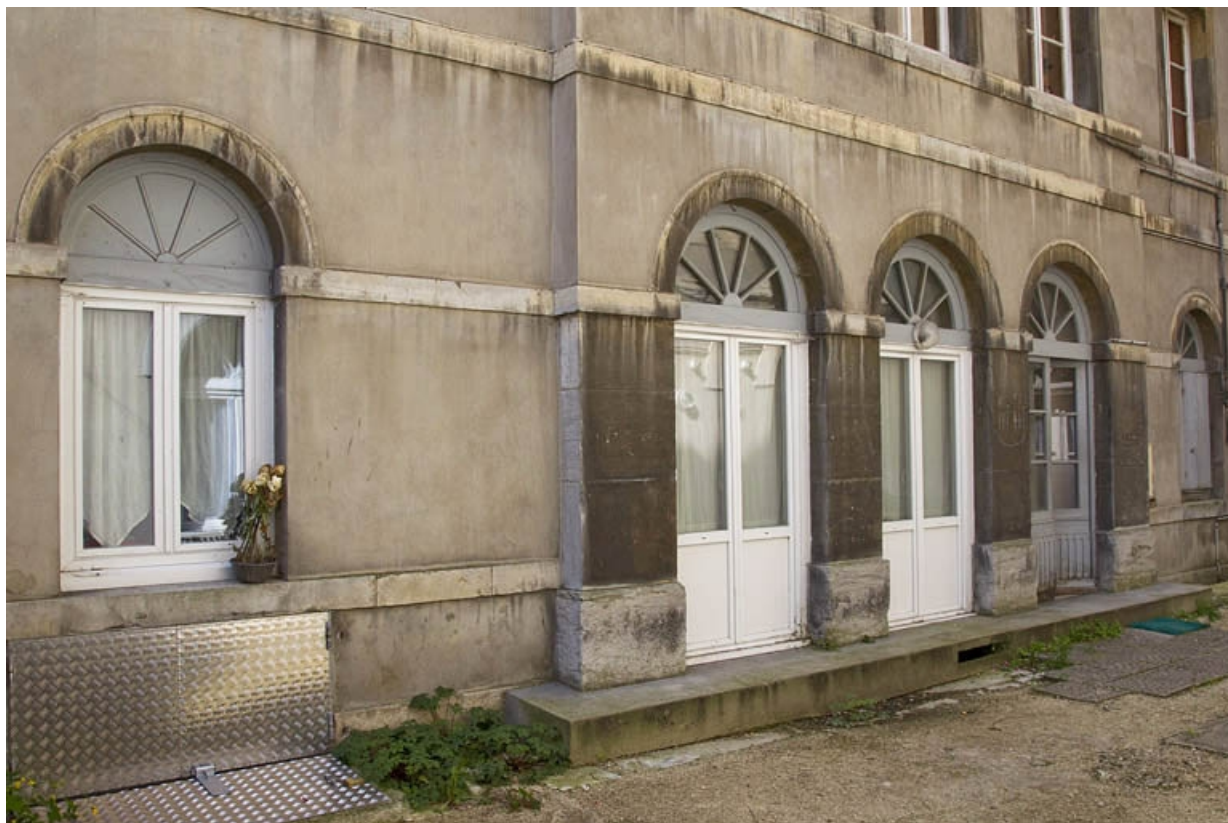
**Logis principal, façade antérieure, détail du rez-de-chaussée : de trois quarts gauche.**

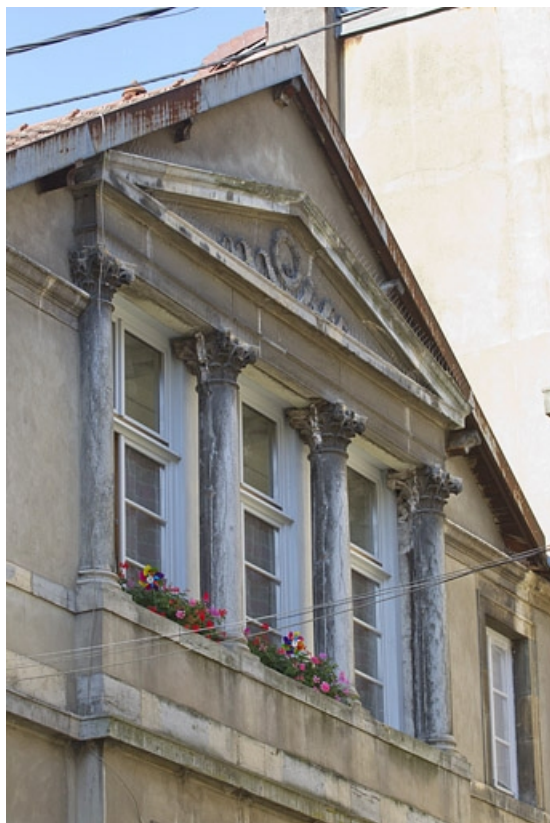
**Logis principal, deuxième étage, partie centrale : détail des colonnes supportant le fronton, de trois quarts gauche.**  
25, Besançon, 12 rue Lecourbe, lieudit : îlot Lecourbe

Bien que cette maison, construite pour et par un architecte féru d'antiquités et d'art classique au point de transformer la partie supérieure de son logis en temple grec, ait été dénaturée pour en rentabiliser l'espace, subsistent un dessin et un plan montrant l'état au moment de sa vente ainsi que le fronton et sa colonnade, permettant encore de se faire une idée de l'édifice d'origine.

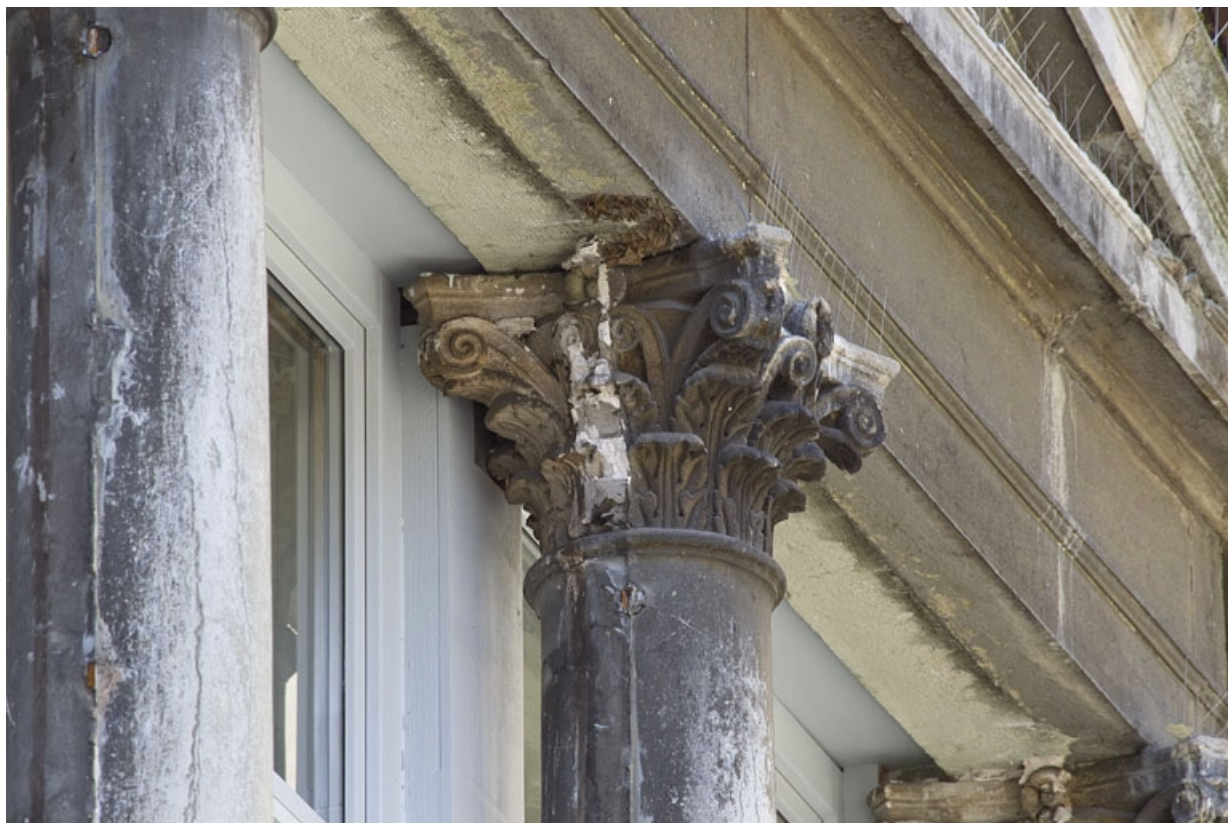
**Logis principal, façade antérieure : détail d'un chapiteau corinthien.**

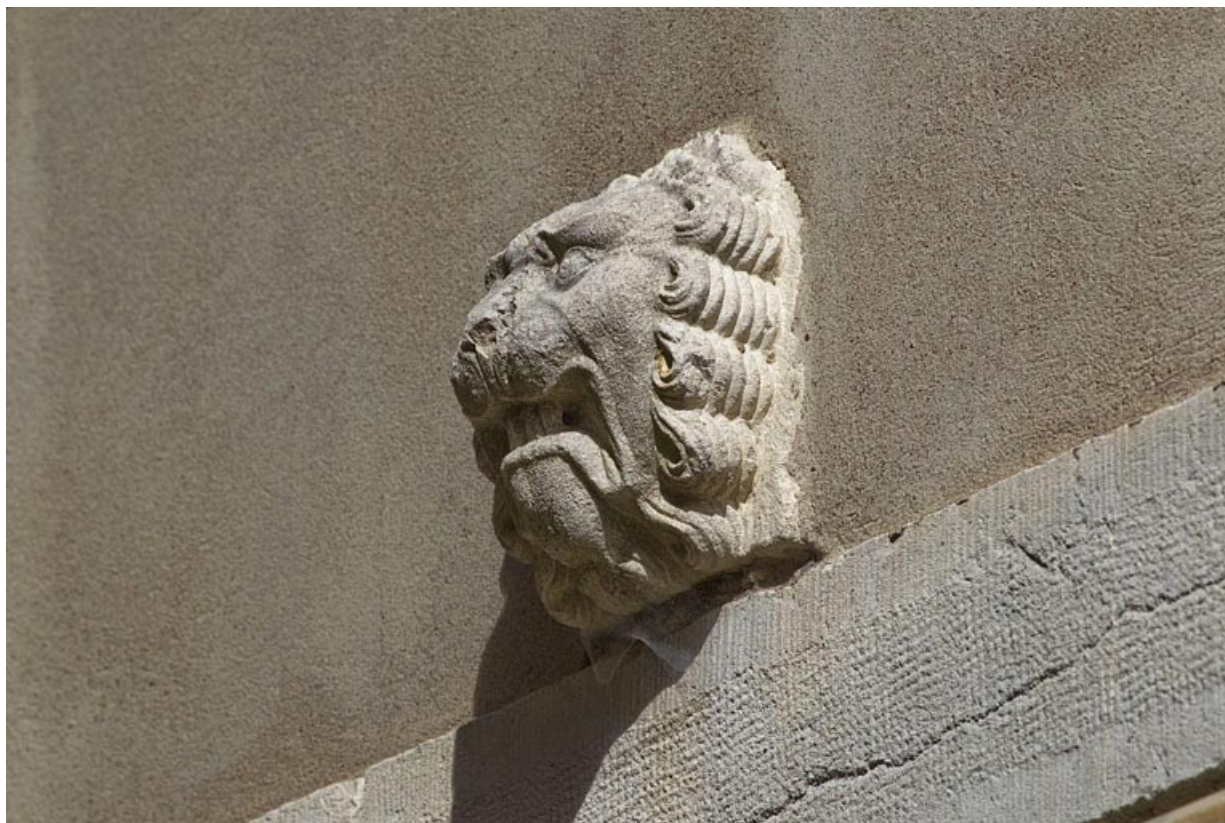
**Logis secondaire (anciens communs) : détail du mufle de lion décorant la façade.**
