IMMEUBLE

Bourgogne-Franche-Comté, Doubs
Besançon
îlot Lecourbe - 25 rue Charles Nodier, 10 rue
Lecourbe

Dossier IA25000477 réalisé en 1996 revu en 2007
Auteur(s) : Christiane Roussel

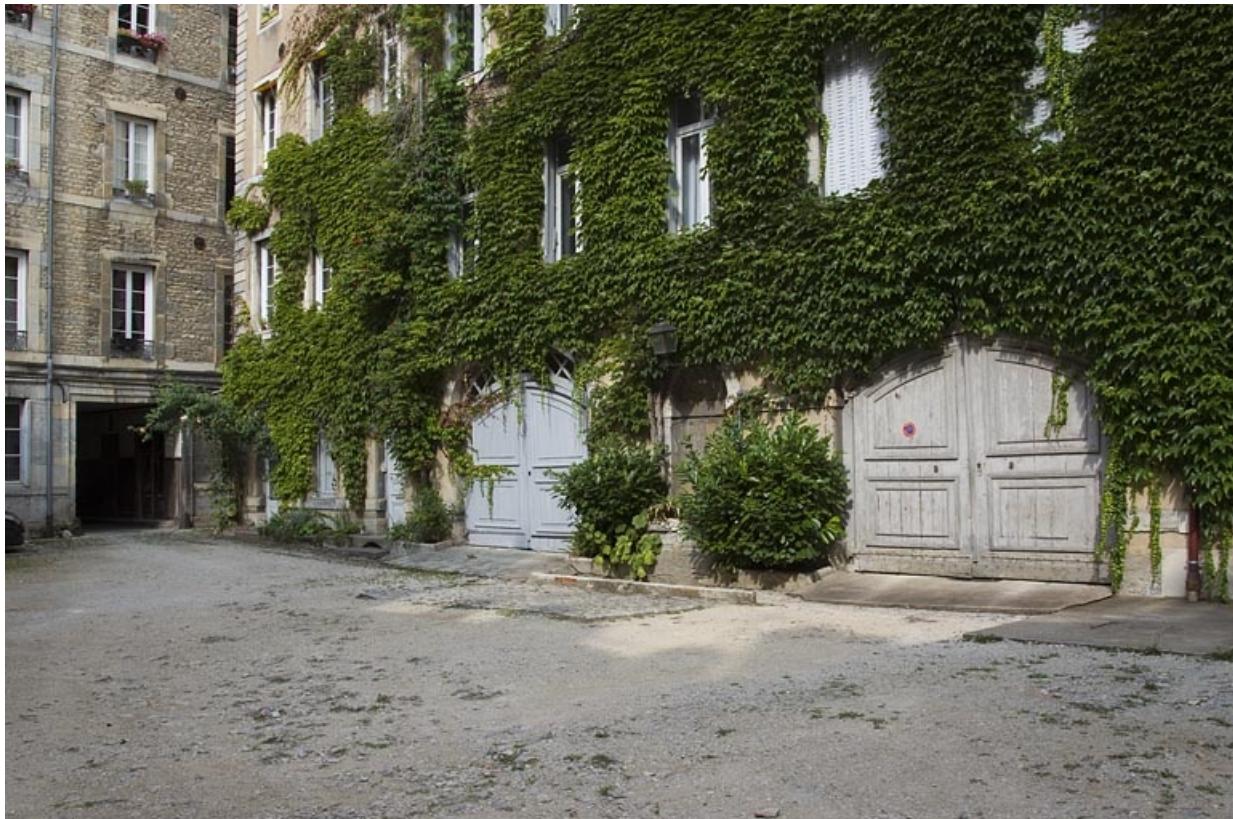
N° de l'illustration : 20112501784NUC2A

Premier logis secondaire, rez-de-chaussée : détail des remises.

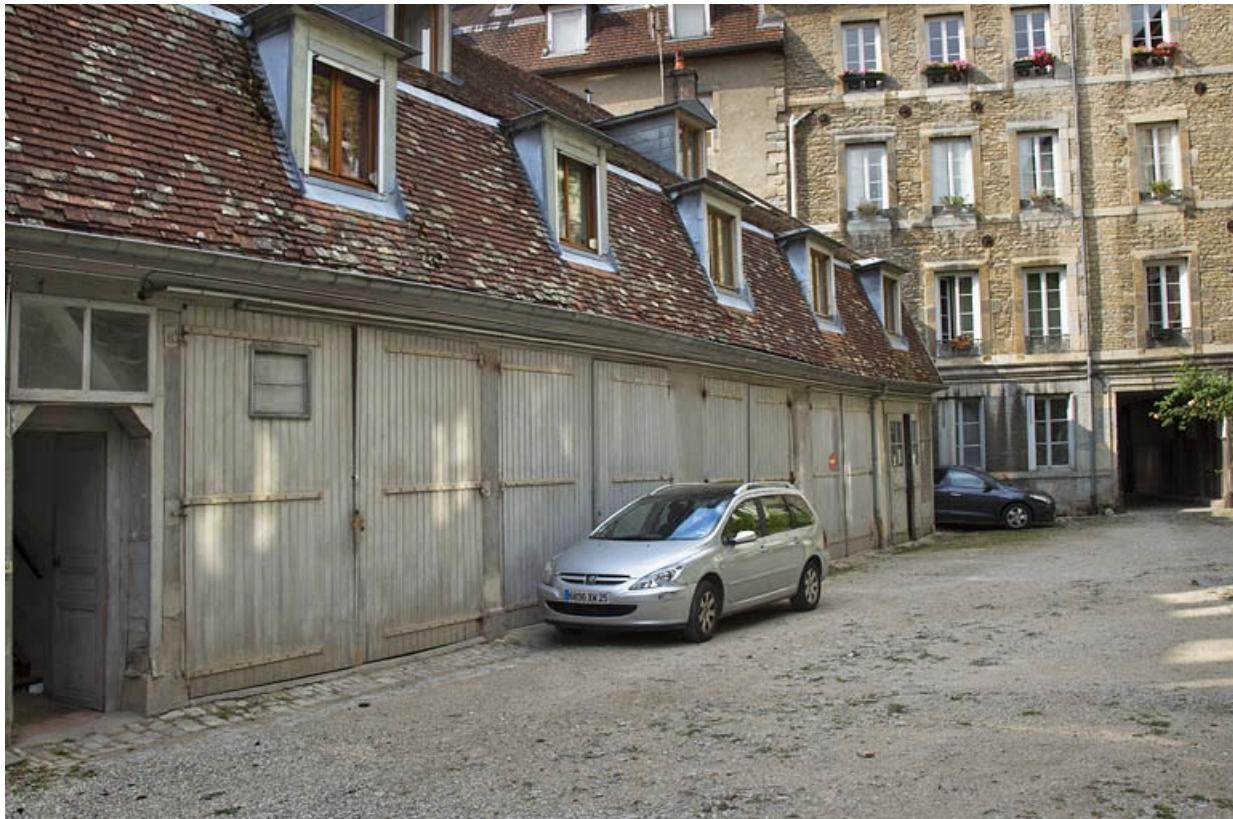
N° de l'illustration : 20112501785NUC2A

Bâtiment des écuries : vue d'ensemble, de trois quarts gauche.

L'élément le plus remarquable est constitué par la vaste écurie en pan de bois enduit qui était utilisée par les militaires du quartier général voisin.

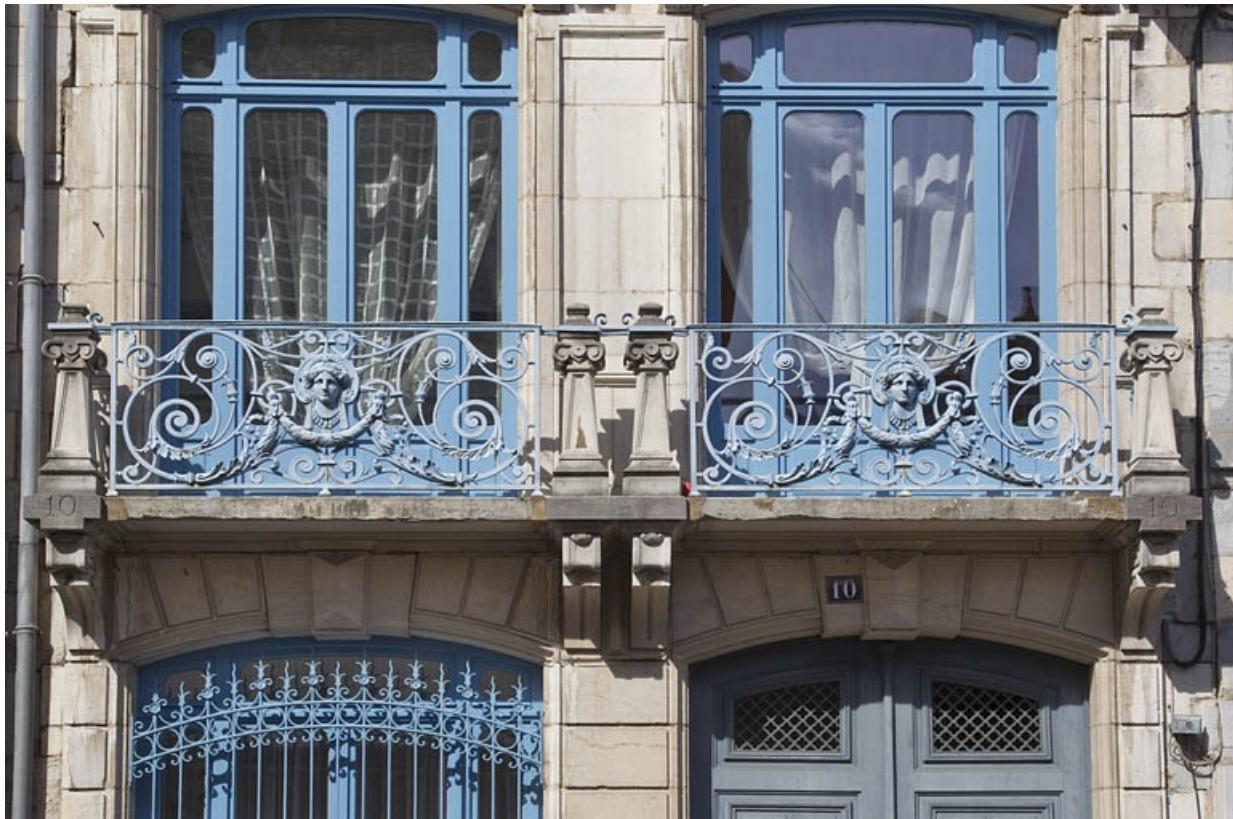
N° de l'illustration : 20112501790NUC2A

Deuxième logis secondaire, balcons du premier étage : détail des deux garde-corps.

Sur les balcons en fonte du premier étage une tête de femme est encadrée de guirlandes et d'arabesques ; sur ceux du deuxième étage, un candélabre est encadré d'arabesque ; les linteaux des fenêtes sont sculptés de part et d'autre d'une clé

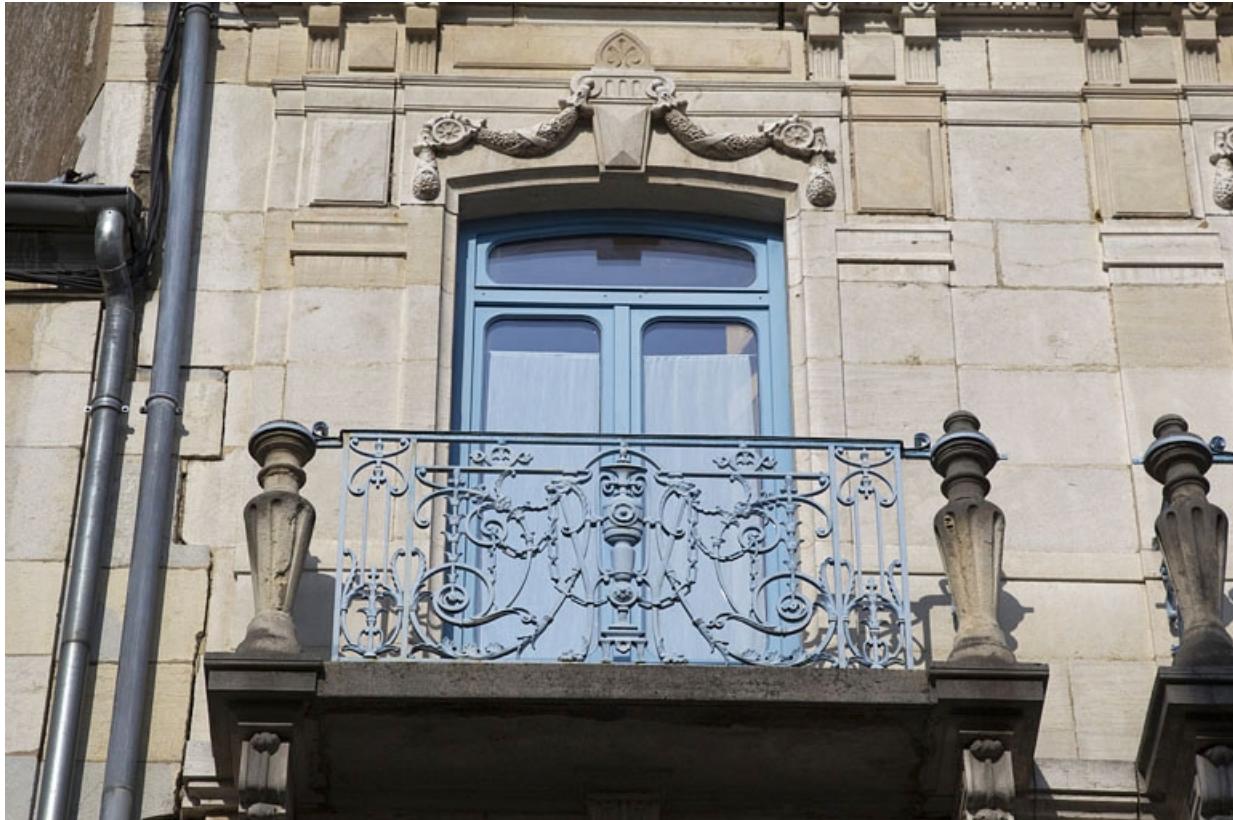
N° de l'illustration : 20112501780NUC2A

Deuxième logis secondaire, façade sur rue, deuxième étage : détail du balcon gauche.
