## IMMEUBLE

Bourgogne-Franche-Comté, Doubs  
Besançon  
îlot Lecourbe - 25 rue Charles Nodier, 10 rue  
Lecourbe

Dossier IA25000477 réalisé en 1996 revu en 2007

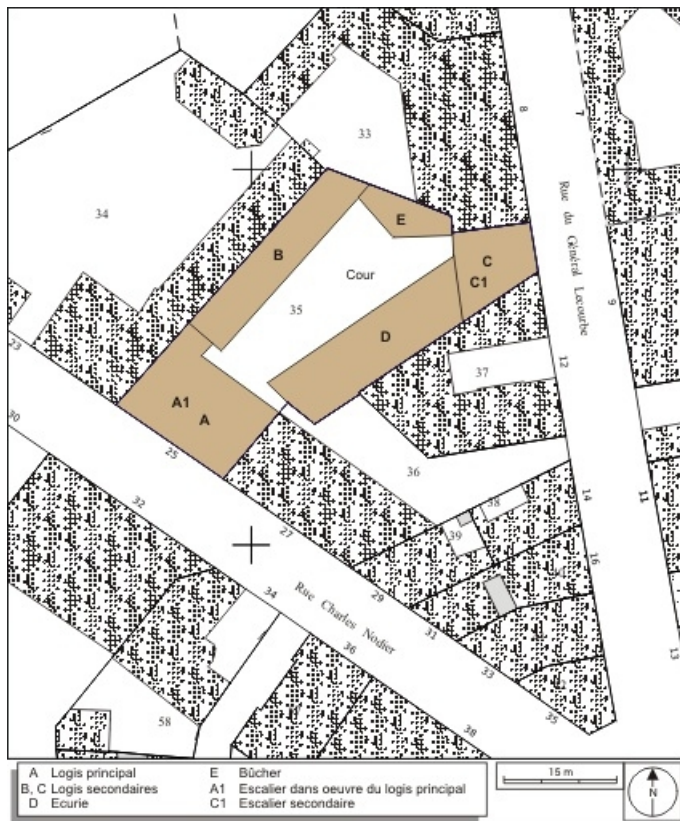
N° de l'illustration : 20092501222NUDA

**Plan masse et de situation. Extrait du plan cadastral, 1974, section AP.**  
25, Besançon, 25 rue Charles Nodier, lieudit : îlot Lecourbe

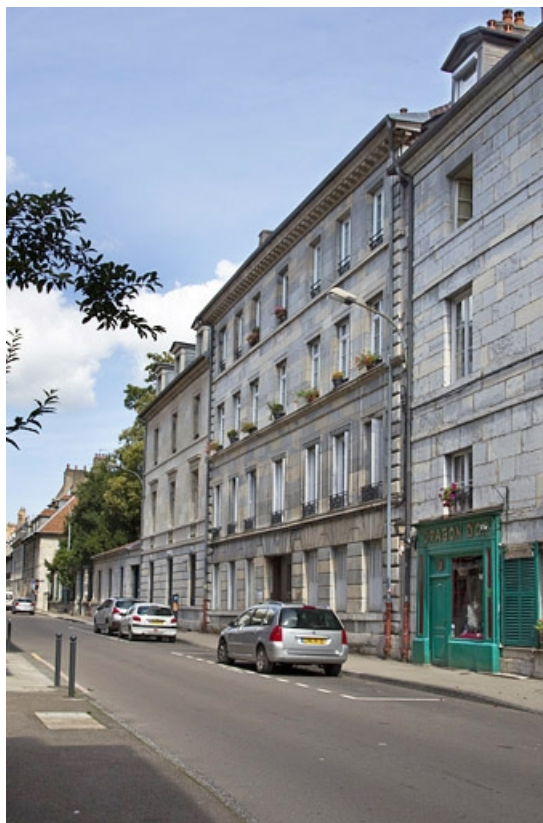
**Logis principal : vue d'ensemble depuis la rue, de trois quarts droit.**  
25, Besançon, 25 rue Charles Nodier, lieudit : îlot Lecourbe

L'édifice est construit sur une parcelle irrégulière traversante. L'immeuble sur la rue Nodier, avec un sous-sol, trois étages carrés et une allée cochère en position centrale, est en pierre de taille sur rue avec un rez-de-chaussée à bossages et en moellon sur cour, sauf le rez-de-chaussée en pierre de taille. Le logis secondaire, à gauche de la cour, à trois étages carrés, avec deux remises en rez-de-chaussée et une fontaine en pierre appuyée contre la façade antérieure, est en moellon enduit. L'écurie, à droite de la cour, qui comprend sept larges portes, est en pan de bois enduit. Le bâtiment en moellon enduit et deux étages au fond de la cour servait de bûcher. Le logis secondaire sur la rue Lecourbe, avec un passage cocher en position latérale, à deux étages carrés et un de comble, est en pierre de taille sur rue et moellon sur cour.

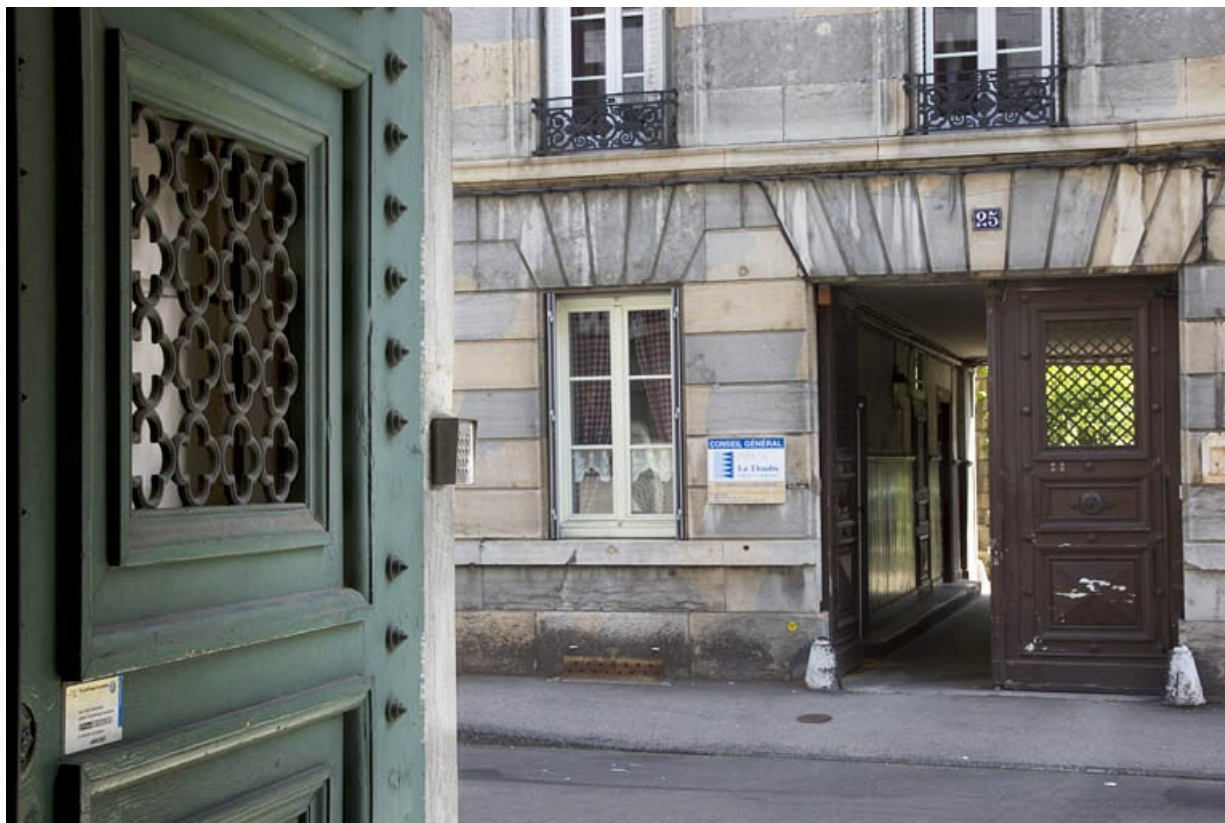
**Logis principal : détail du portail d'entrée.**

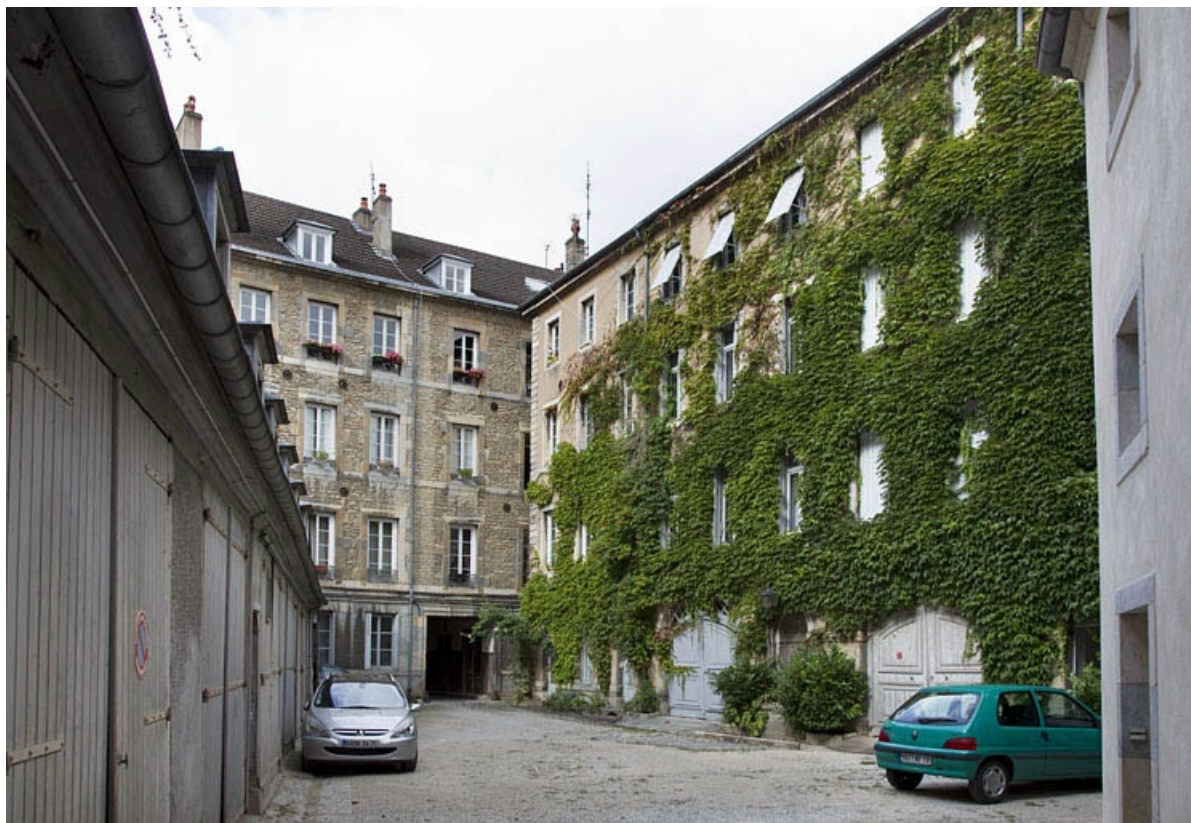
**Vue d'ensemble de la façade postérieure du logis principal et du premier logis secondaire, depuis le fond de la cour.**  
25, Besançon, 25 rue Charles Nodier, lieu-dit : îlot Lecourbe

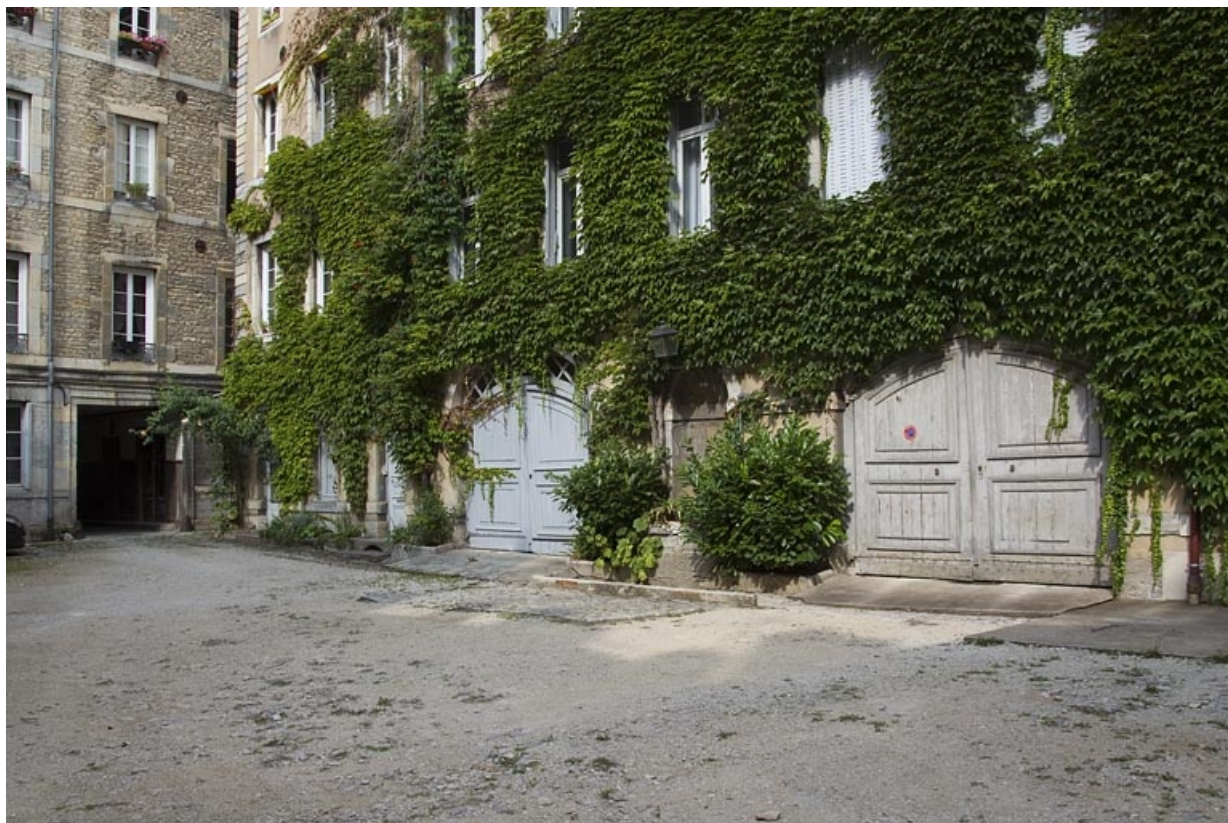
**Premier logis secondaire, rez-de-chaussée : détail des remises.**

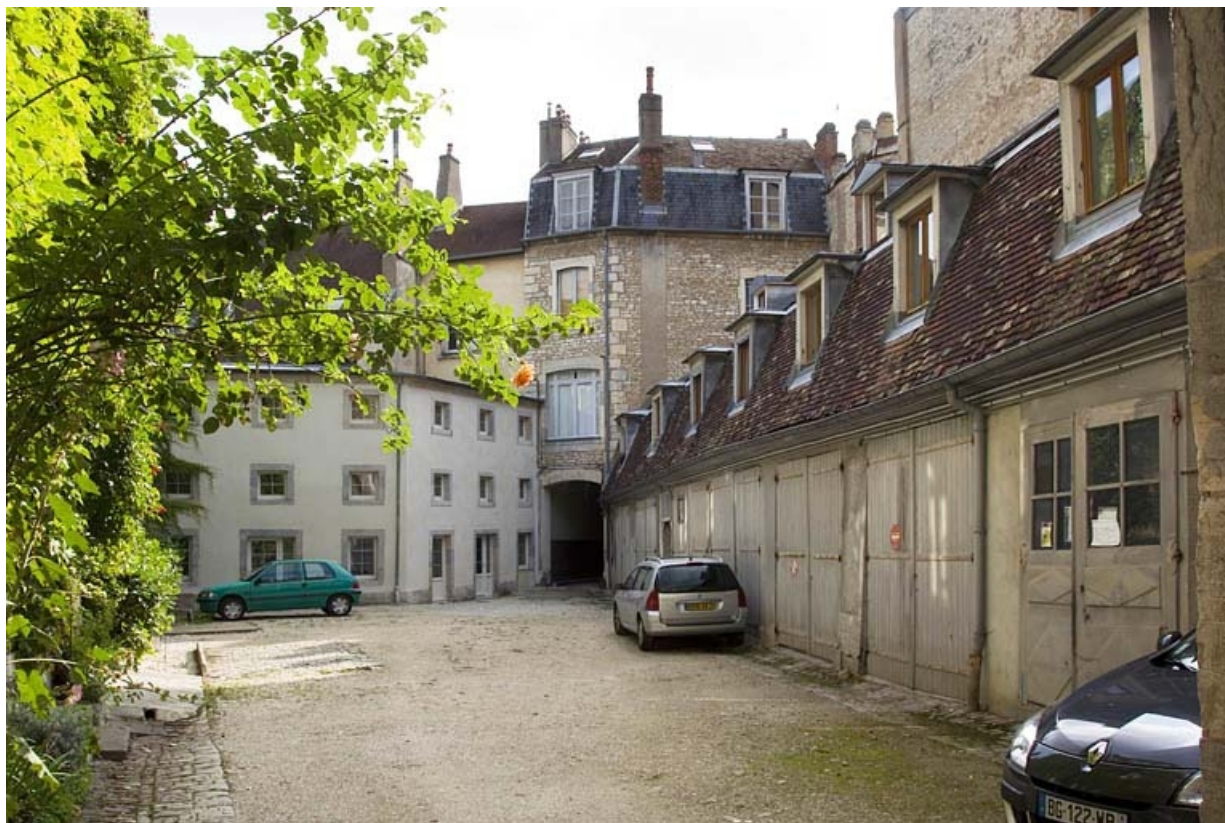
N° de l'illustration : 20112501782NUC2A

**Vue d'ensemble de la cour depuis l'entrée.**

L'immeuble situé rue Charles Nodier et le logis secondaire à gauche de la cour ont été construits dans la première moitié du 19e siècle, après le cadastre de 1833. La grande écurie à droite de la cour et le local en fond de cour qui contenait des bûchers ont été bâtis au début du 19e siècle, avant le cadastre de 1833. L'écurie, d'après un témoignage oral, serait celle qu'utilisait l'armée dont le quartier général était situé, depuis 1818, dans l'hôtel de Clévans voisin (voir dossier). Le logis secondaire de la rue Lecourbe qui existait déjà en 1833 a été reconstruit, d'après le style de sa façade principale, à la fin du 19e siècle.

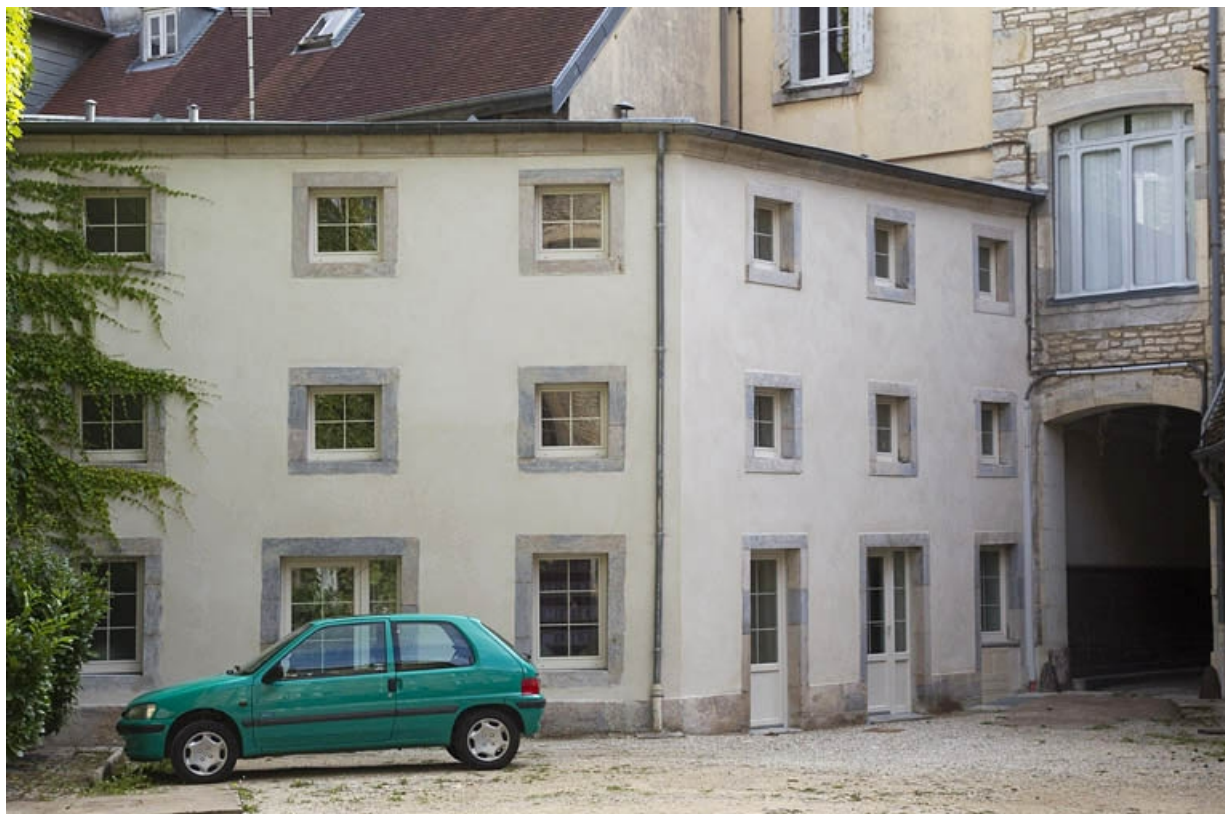
**Bâtiment des bûchers : de trois quarts droit.**

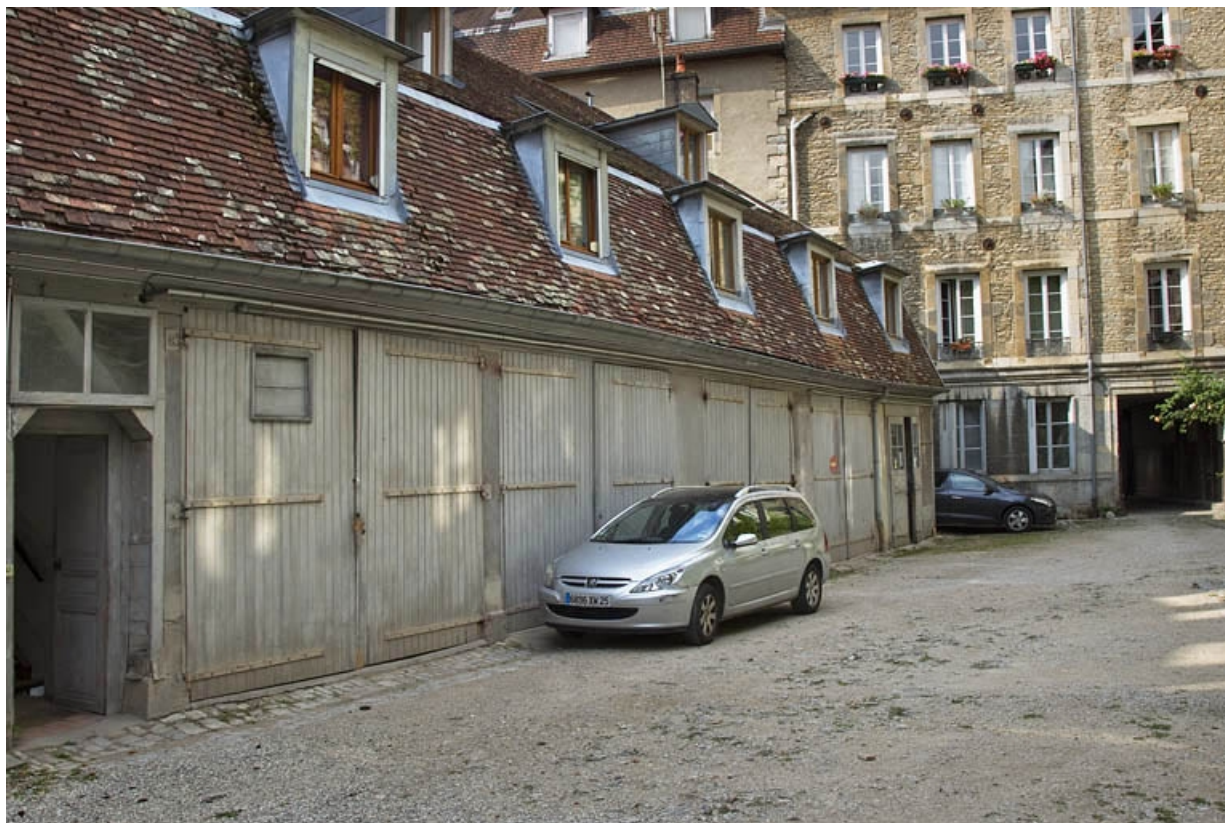
**Bâtiment des écuries : vue d'ensemble, de trois quarts gauche.**

L'élément le plus remarquable est constitué par la vaste écurie en pan de bois enduit qui était utilisée par les militaires du quartier général voisin.

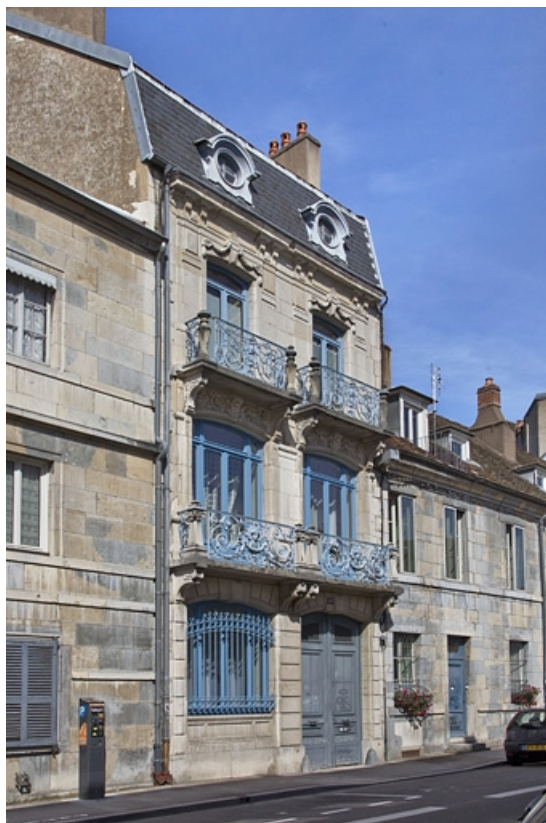
**Deuxième logis secondaire : vue d'ensemble depuis la rue, de trois quarts gauche.**

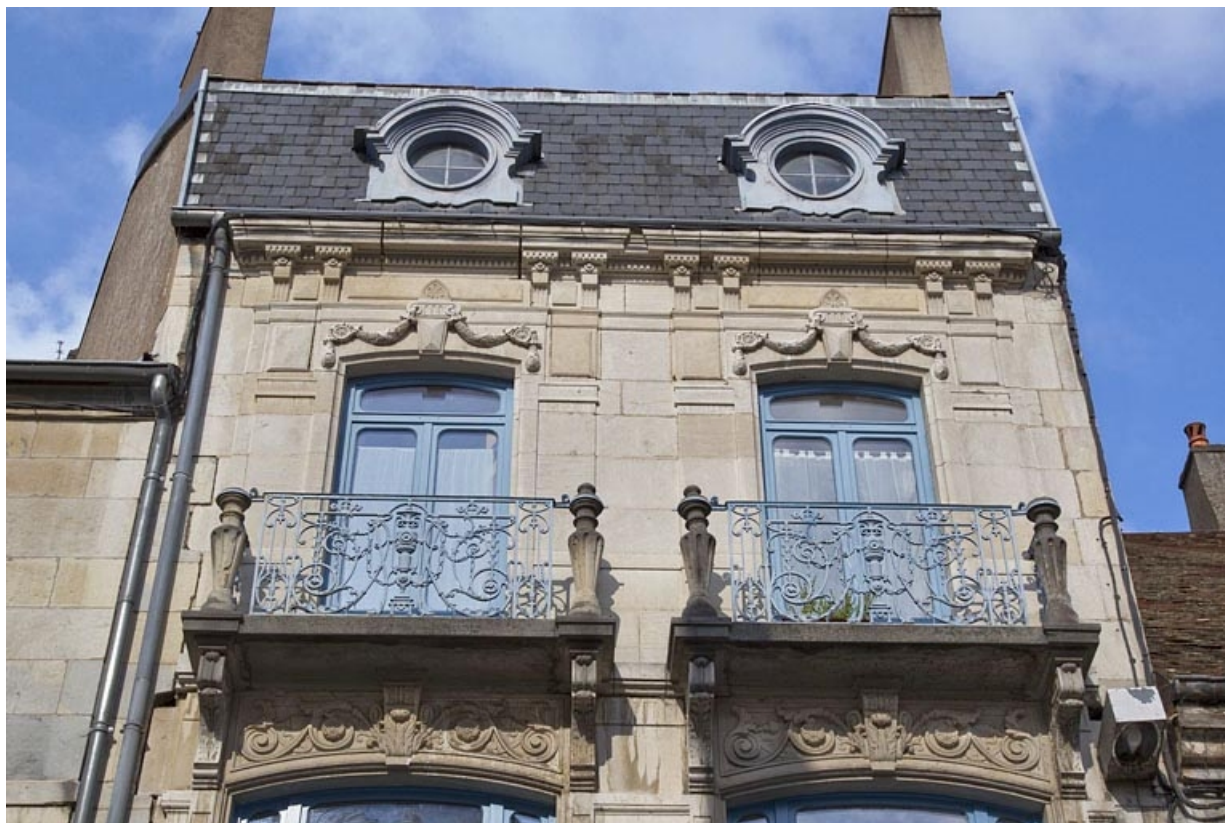
**Deuxième logis secondaire, façade sur rue : vue du deuxième étage, de face.**

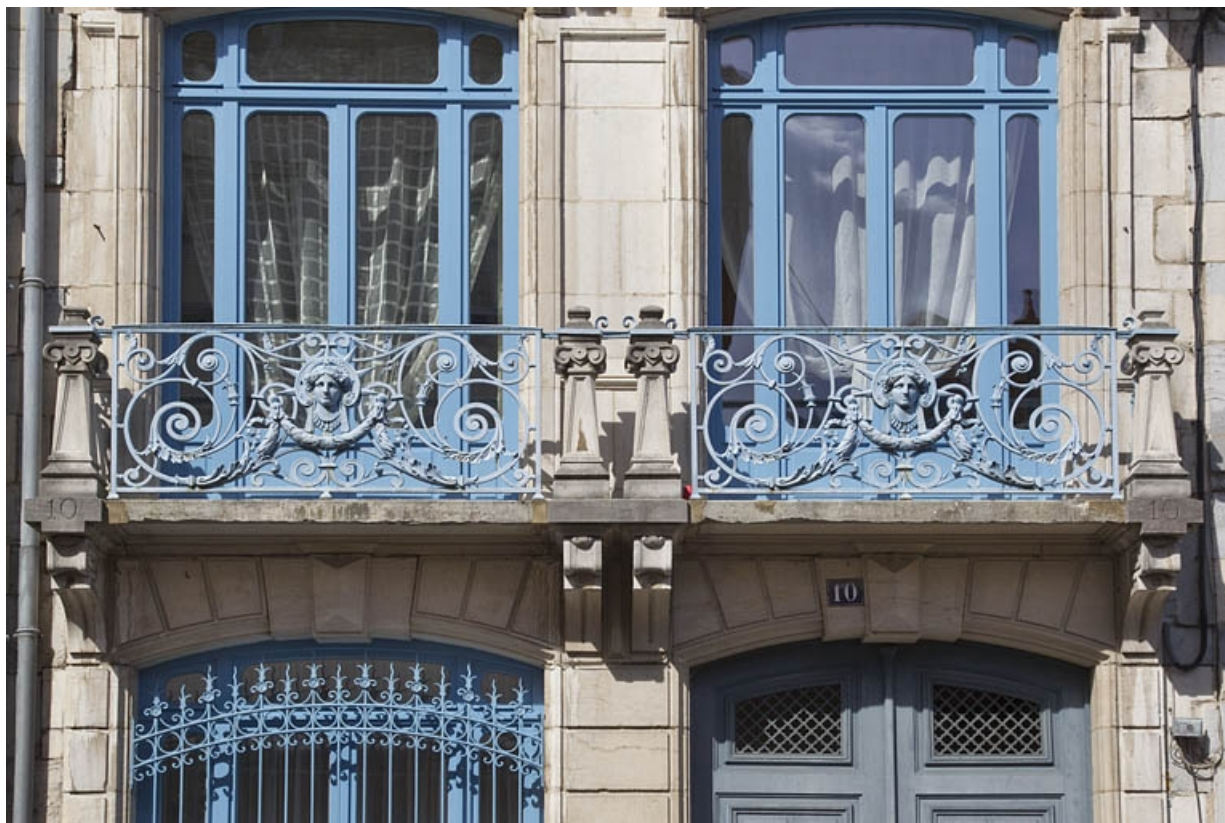
**Deuxième logis secondaire, balcons du premier étage : détail des deux garde-corps.**

Sur les balcons en fonte du premier étage une tête de femme est encadrée de guirlandes et d'arabesques ; sur ceux du deuxième étage, un candélabre est encadré d'arabesque ; les linteaux des fenêtres sont sculptés de part et d'autre d'une clé

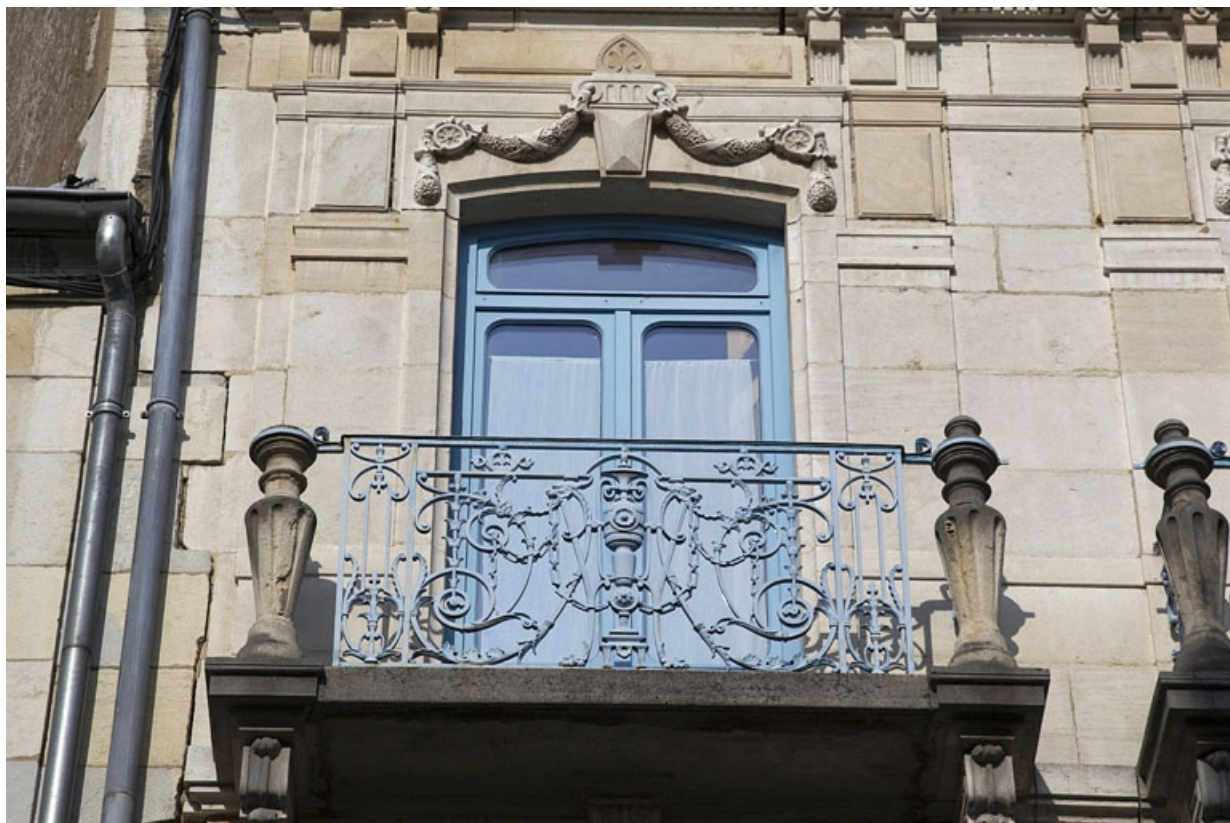
**Deuxième logis secondaire, façade sur rue, deuxième étage : détail du balcon gauche.**

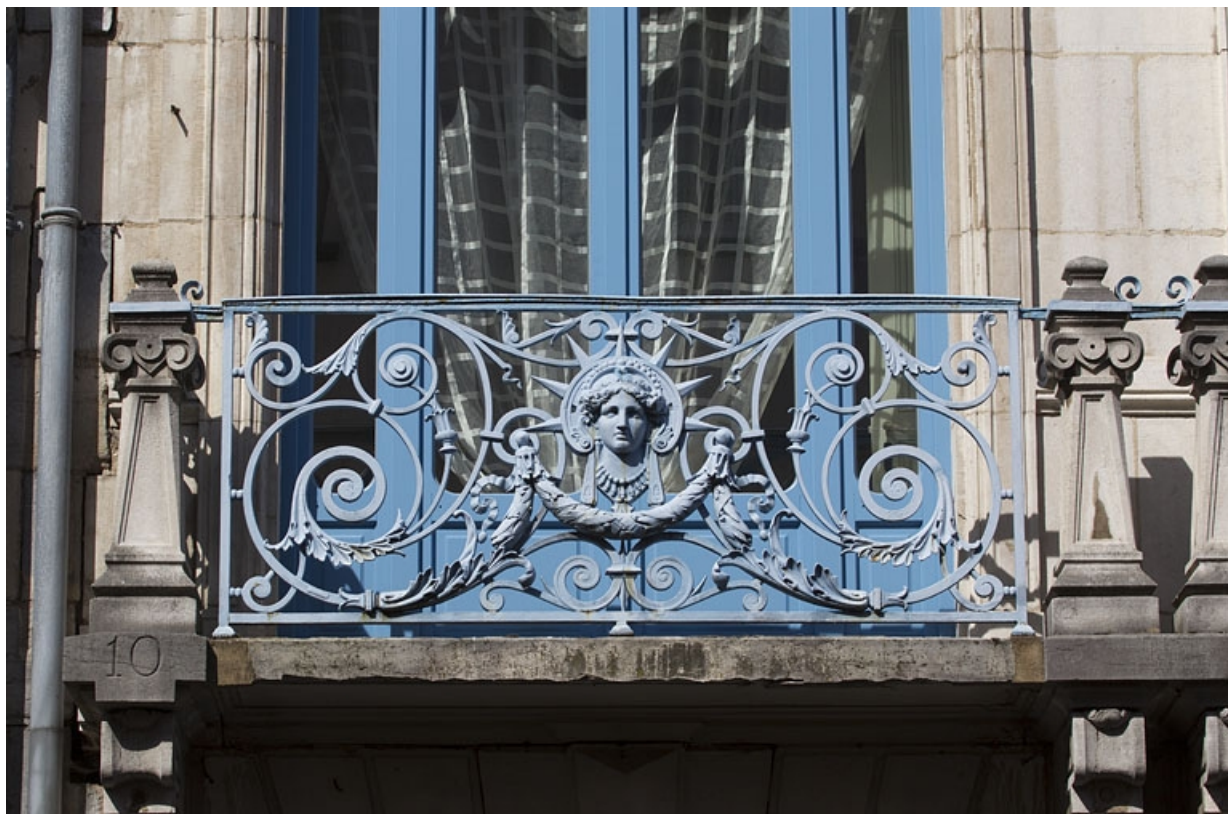
**Deuxième logis secondaire, balcons du premier étage : détail d'un garde-corps.**

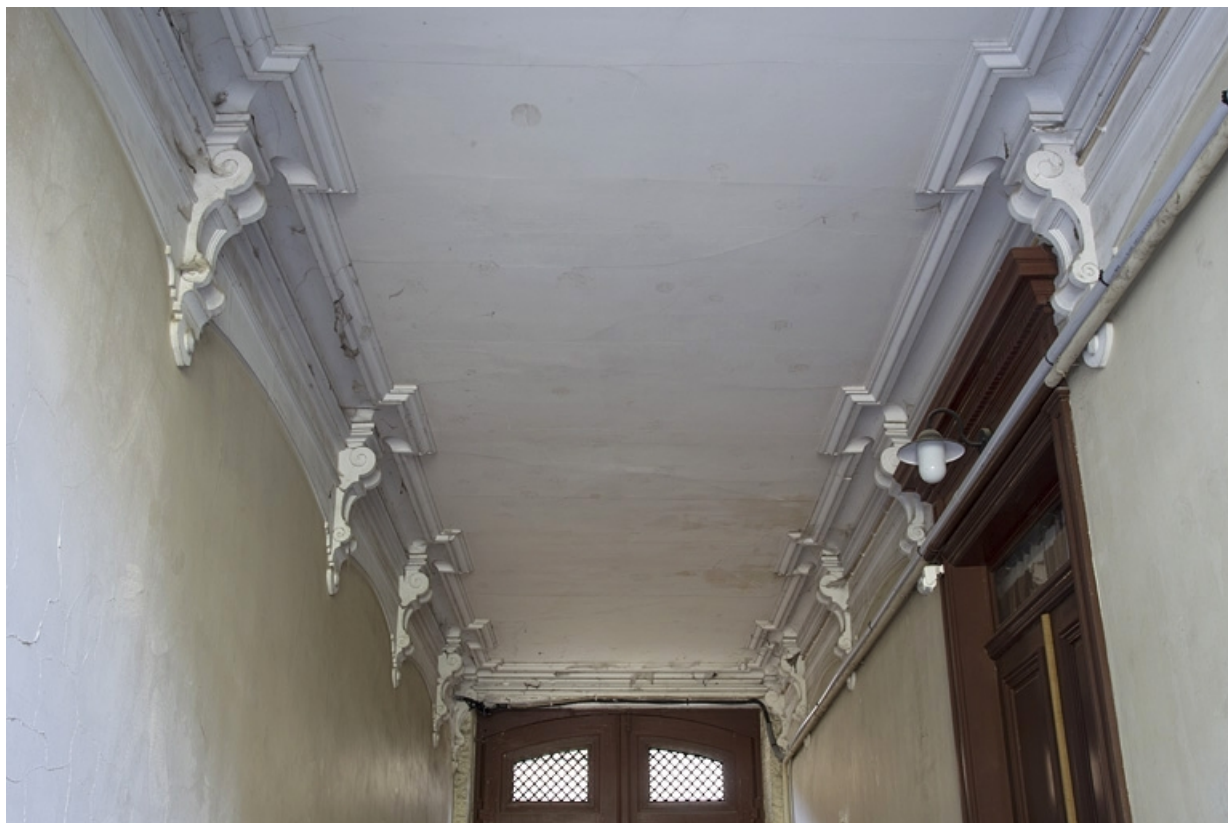
**Deuxième logis secondaire : détail du plafond du passage cocher.**
