IMMEUBLE

Bourgogne-Franche-Comté, Doubs
Besançon
îlot Lecourbe - 25 rue Charles Nodier, 10 rue
Lecourbe

Dossier IA25000477 réalisé en 1996 revu en 2007

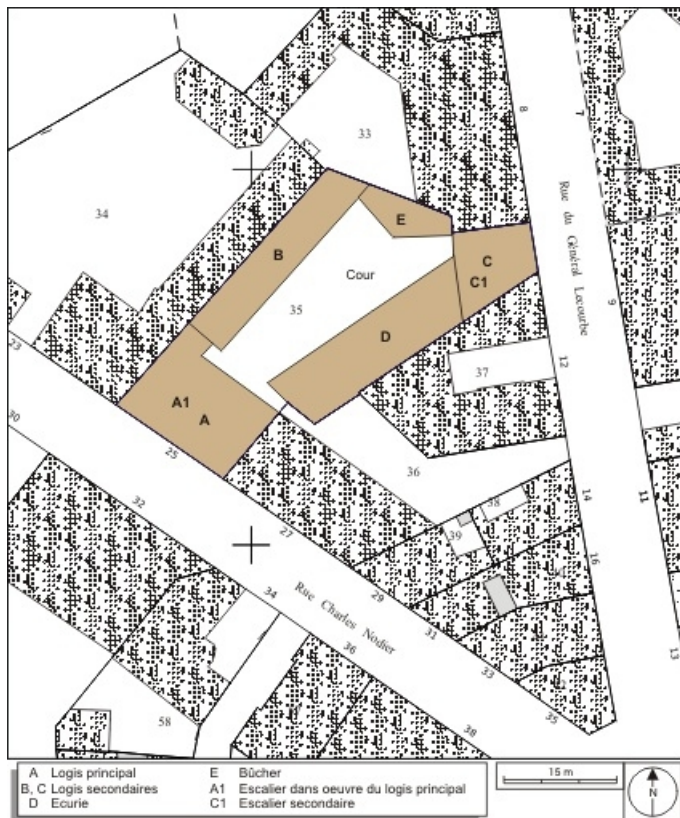
N° de l'illustration : 20092501222NUDA

Plan masse et de situation. Extrait du plan cadastral, 1974, section AP.
25, Besançon, 25 rue Charles Nodier, lieudit : îlot Lecourbe

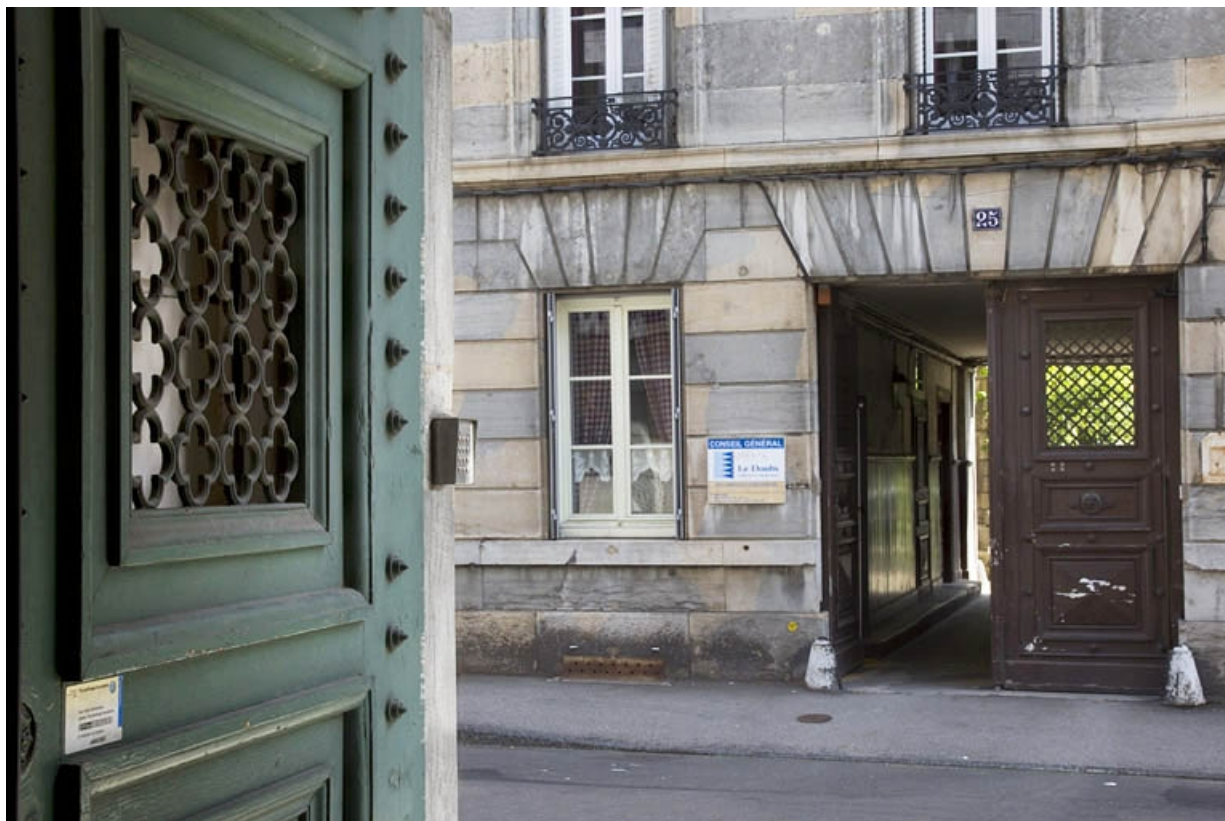
N° de l'illustration : 20112501788NUC2A

Logis principal : détail du portail d'entrée.

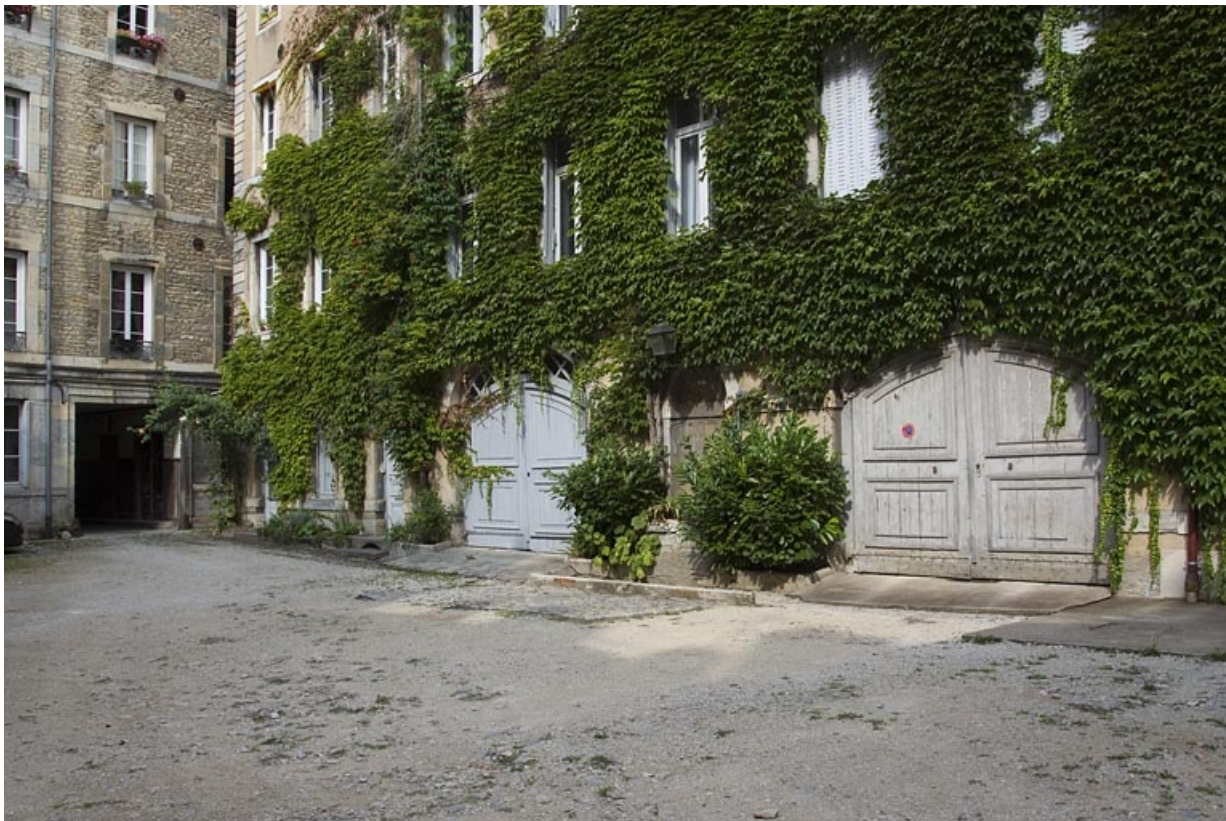
N° de l'illustration : 20112501784NUC2A

Premier logis secondaire, rez-de-chaussée : détail des remises.

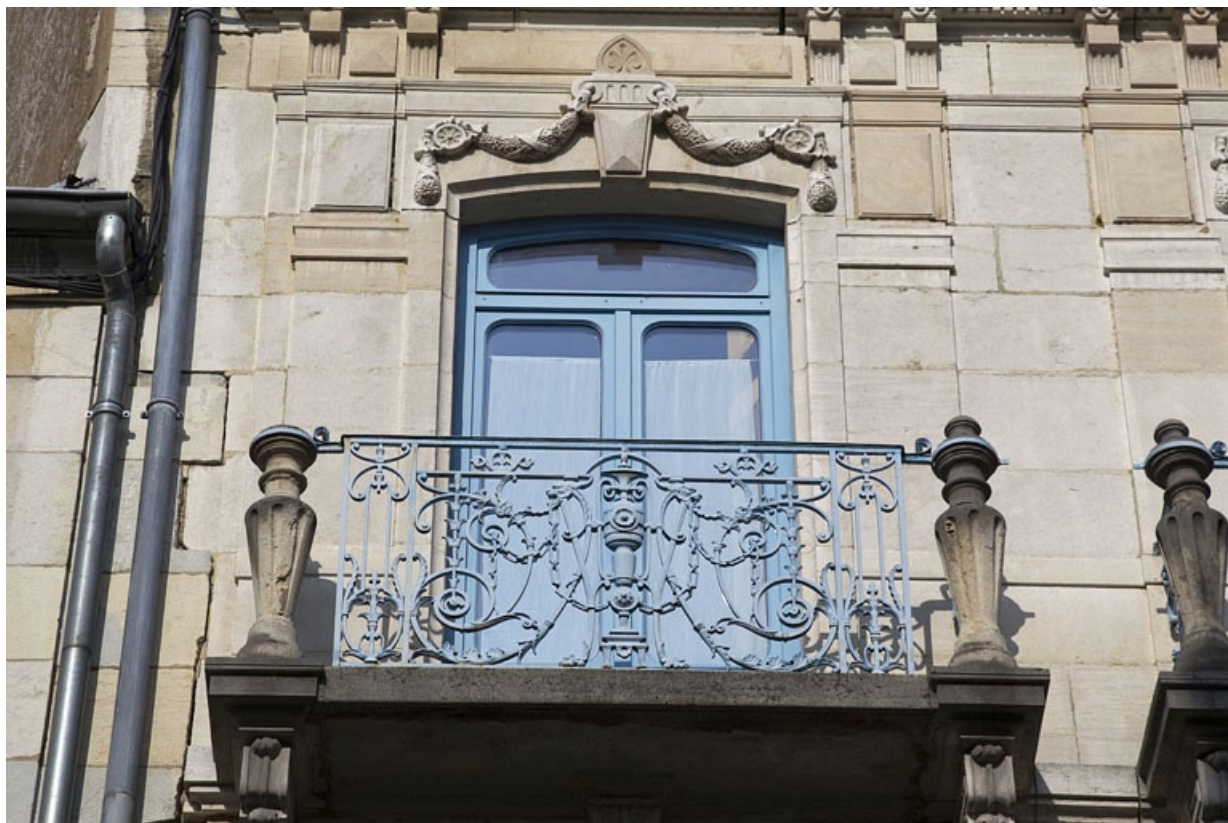
N° de l'illustration : 20112501780NUC2A

Deuxième logis secondaire, façade sur rue, deuxième étage : détail du balcon gauche.

Sur les balcons en fonte du premier étage une tête de femme est encadrée de guirlandes et d'arabesques ; sur ceux du deuxième étage, un candélabre est encadré d'arabesque ; les linteaux des fenêtres sont sculptés de part et d'autre d'une clé
