ÉTABLISSEMENT DE BIENFAISANCE DIT MAISON DU BON PASTEUR, ACTUELLEMENT MAISON

Bourgogne-Franche-Comté, Doubs
Besançon
îlot Jean Cornet - 46 rue des Bersot

Dossier IA25000494 réalisé en 1996 revu en
2008

Auteur(s) : Christiane Roussel

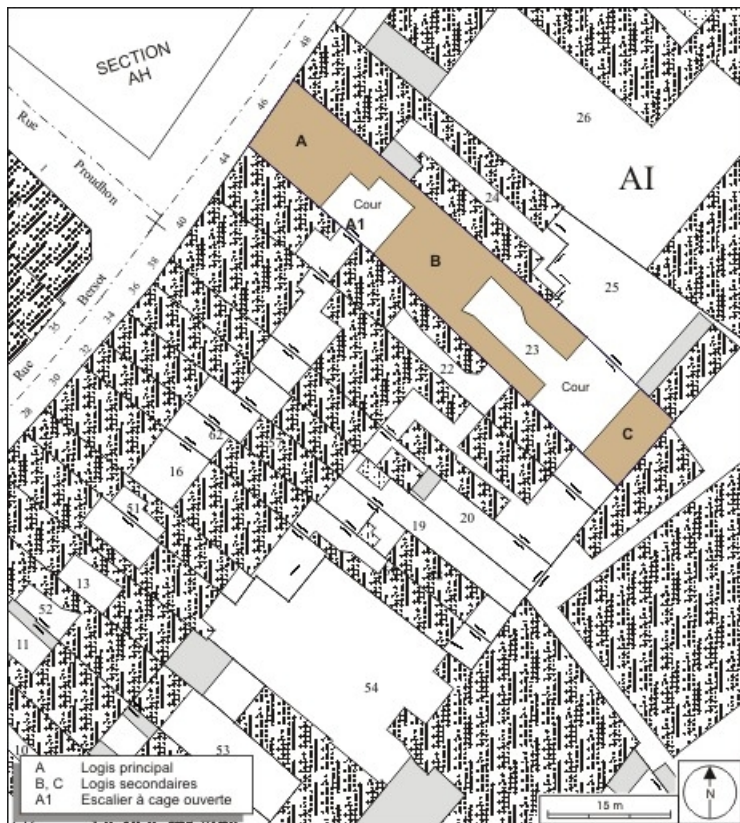
N° de l'illustration : 20092501218NUDA

Plan masse et de situation. Extrait du plan cadastral, 1974, section AI.
25, Besançon, 46 rue des Bersot, lieudit : îlot Jean Cornet

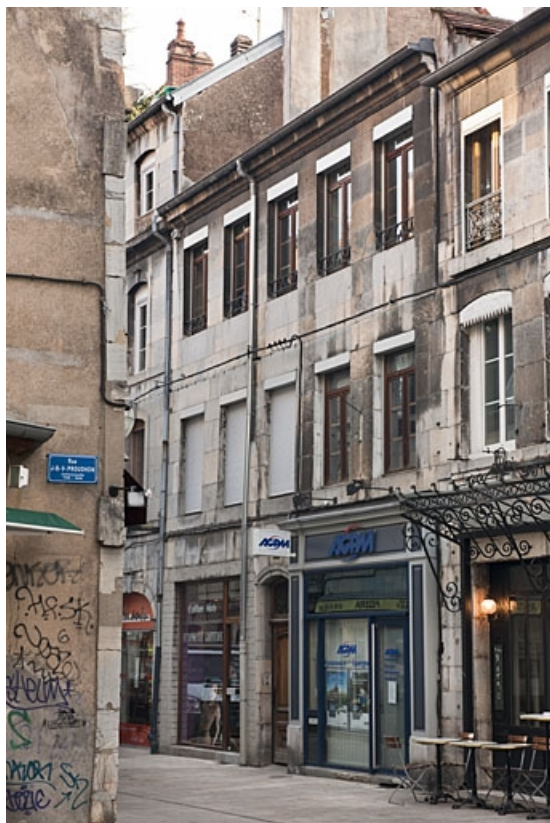
N° de l'illustration : 20112500163NUC4A

Façade sur rue du logis principal : de trois quarts droit.
25, Besançon, 46 rue des Bersot, lieudit : îlot Jean Cornet

L'édifice est composé de trois logis. Le principal sur rue, avec deux boutiques en rez-de-chaussée, possède deux étages carrés et les deux autres un seul avec étage de comble. Ils sont distribués par un couloir en enfilade en position centrale traversant les deux premiers logis. Ces derniers, bâtis en pierre de taille, sont desservis par un escalier à cage ouverte donnant sur la première cour. Le troisième logis, au fond de la deuxième cour, en moellon enduit, est distribué par un escalier dans-oeuvre.

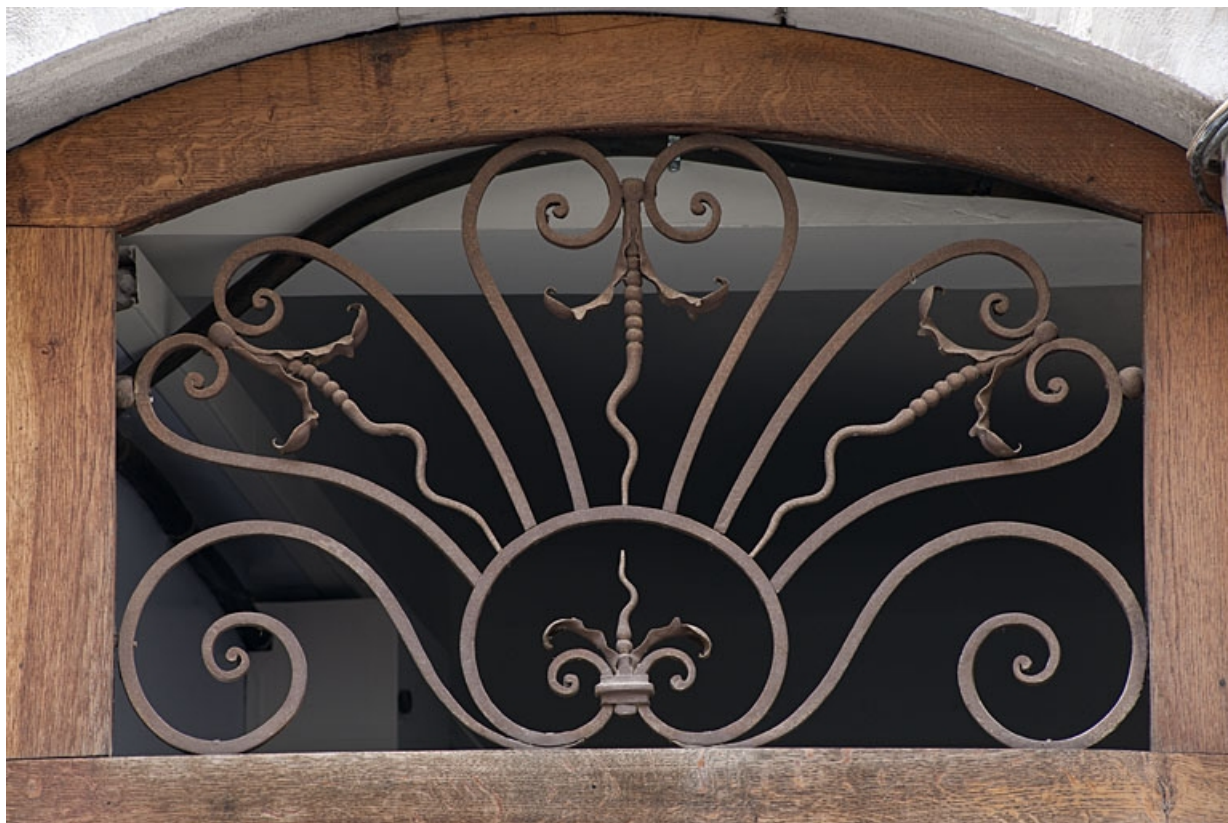
N° de l'illustration : 20112500162NUC4A

Façade sur rue du logis principal : détail du dessus de porte en ferronnerie du couloir.
25, Besançon, 46 rue des Bersot, lieudit : îlot Jean Cornet

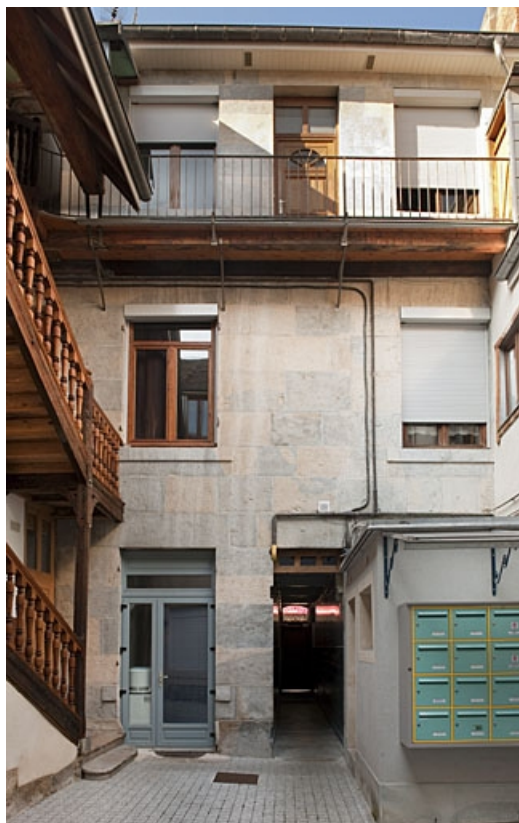
N° de l'illustration : 20112500165NUC4A

Logis principal : vue d'ensemble de la façade postérieure.

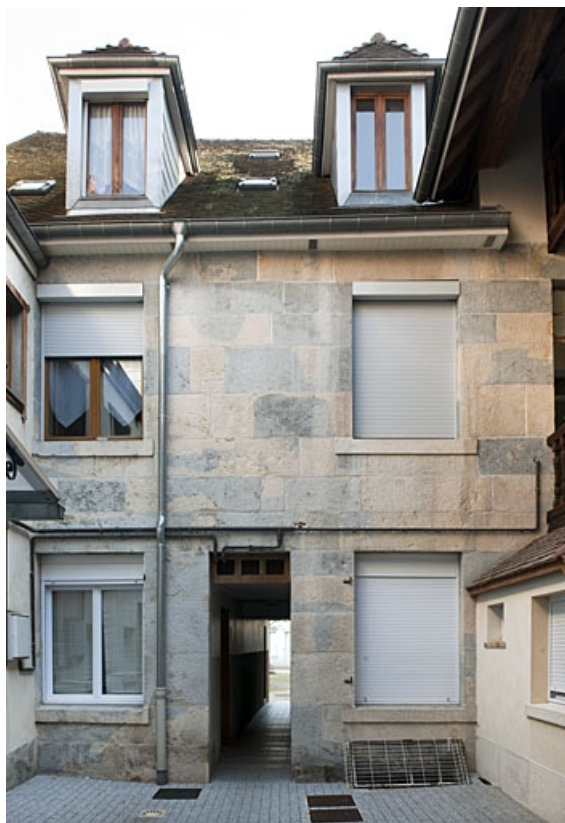
N° de l'illustration : 20112500164NUC4A

Premier logis secondaire : vue d'ensemble de la façade antérieure.

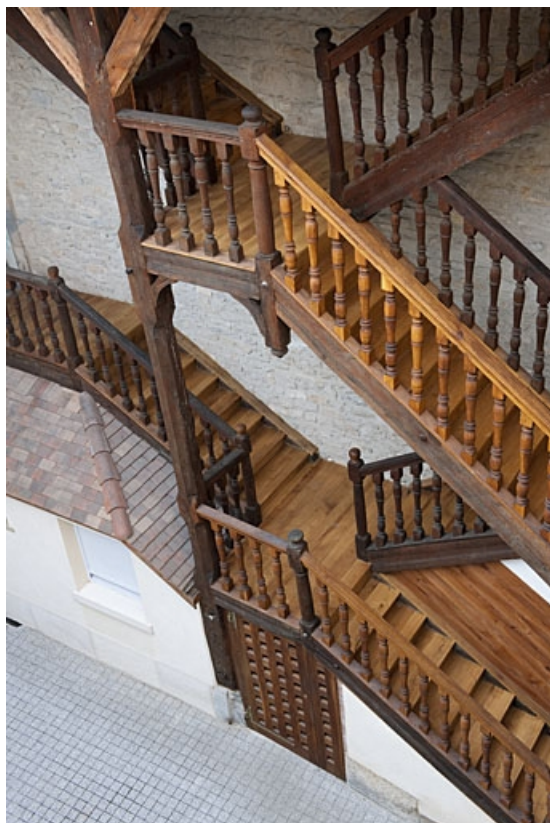
N° de l'illustration : 20112500161NUC4A

Vue d'ensemble, en plongée, de l'escalier à cage ouverte situé dans la première cour.
25, Besançon, 46 rue des Bersot, lieudit : îlot Jean Cornet

Escaliers : escalier de distribution extérieur, escalier de type complexe, cage ouverte en charpente; escalier dans-oeuvre, escalier tournant à retours avec jour

L'édifice a bénéficié d'un regroupement parcellaire au 18e siècle et de deux aménagements successifs par l'architecte Jean-Charles Colombot, car il a été entre 1747 et 1779 un établissement de bienfaisance. Il emprunte néanmoins les traits caractéristiques des maisons bisontines avec couloir et escalier à cage ouverte.

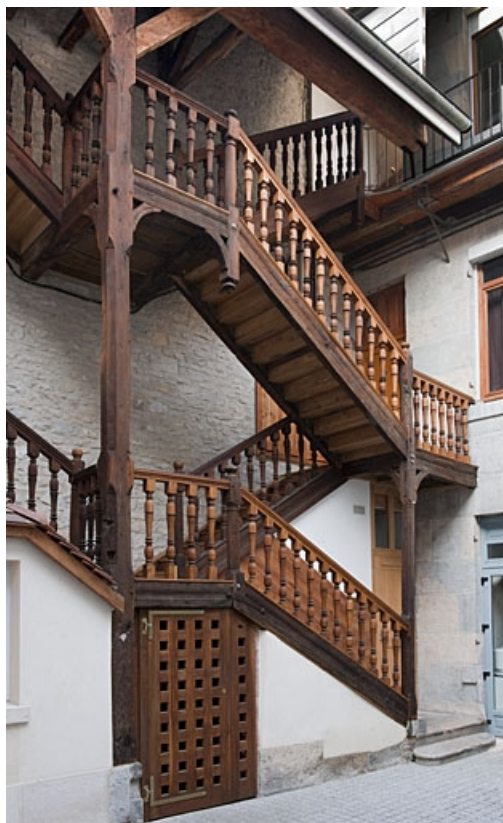
N° de l'illustration : 20112500160NUC4A

Vue d'ensemble de l'escalier à cage ouverte situé dans la première cour.

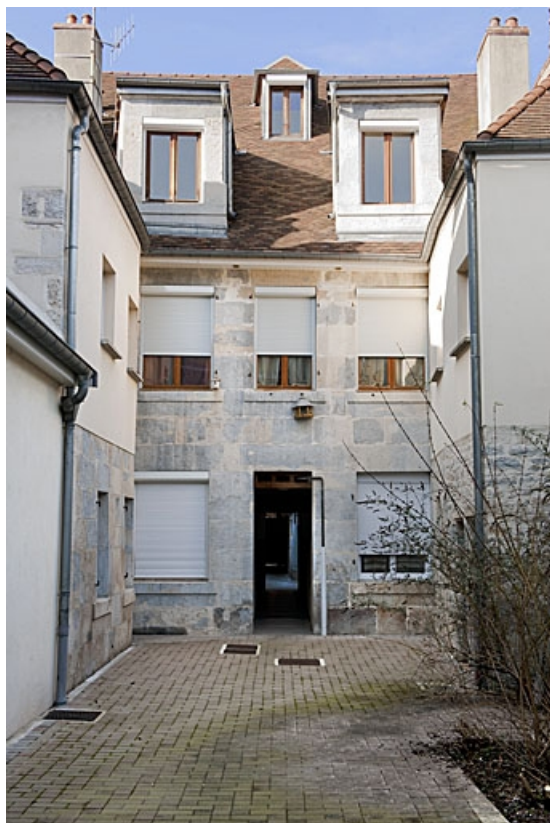
N° de l'illustration : 20112500166NUC4A

Premier logis secondaire : vue d'ensemble de la façade postérieure.
25, Besançon, 46 rue des Bersot, lieudit : îlot Jean Cornet

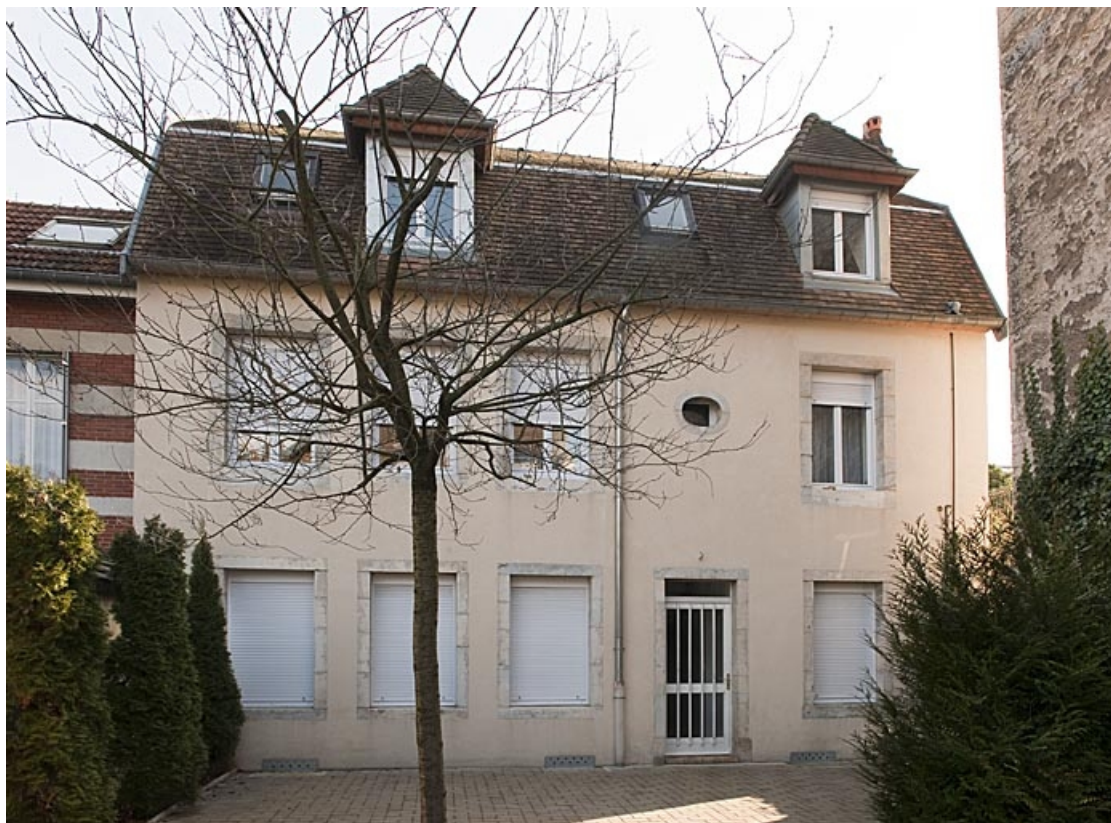
N° de l'illustration : 20112500167NUC4A

Deuxième logis secondaire : vue d'ensemble.
