## HÔTEL MICHOTÉY

Bourgogne-Franche-Comté, Doubs  
Besançon  
îlot Mairie - 14 rue Mégevand

Dossier IA25000496 réalisé en 1996 revu en  
2008

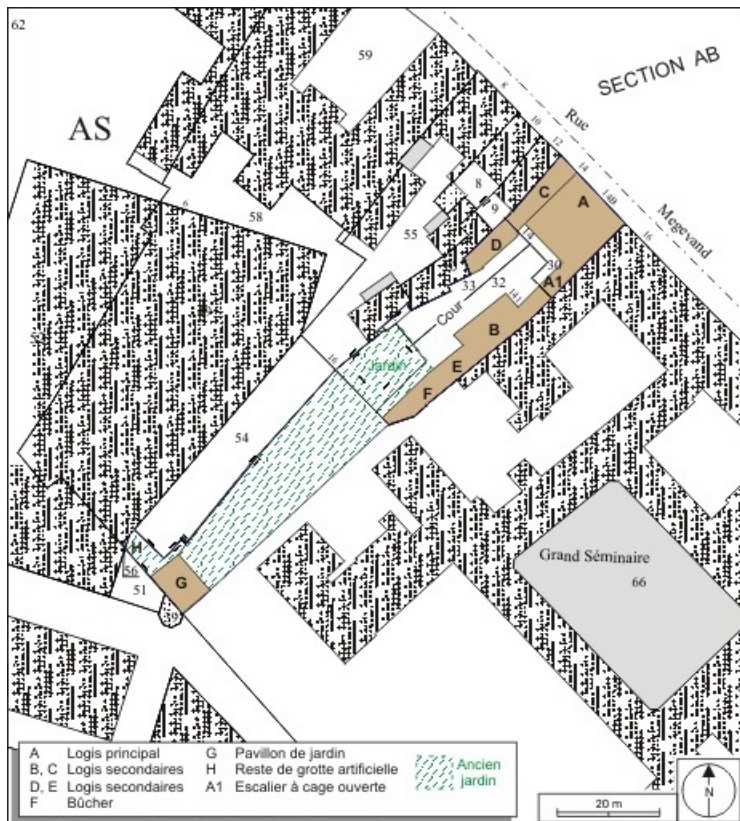
N° de l'illustration : 20102500088NUDA

**Plan masse et de situation. Extrait du plan cadastral, 1974, section AS.**  
25, Besançon, 14 rue Mégevand, lieudit : îlot Mairie

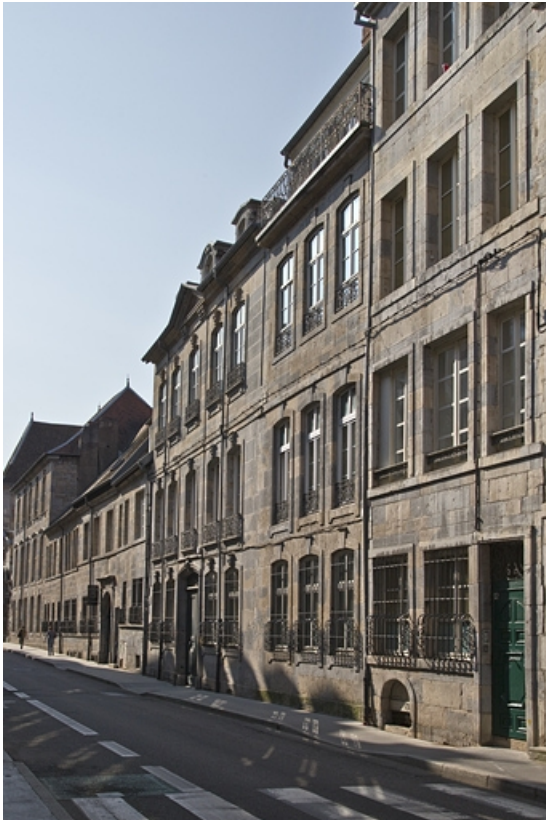
N° de l'illustration : 20112500848NUC2A

**Logis principal, façade sur rue : de trois quarts droit.**  
25, Besançon, 14 rue Mégevand, lieudit : îlot Mairie

L'hôtel comprend un logis principal sur rue et trois logis secondaires perpendiculaires dont le droit donne également sur la rue. L'avant-corps central de la façade principale, surmonté d'un fronton triangulaire, comprend un balcon au bel étage avec un garde-corps en ferronnerie. L'escalier de distribution extérieur à cage ouverte, qui dessert le logis principal et le logis secondaire gauche, a été fermé par des matériaux précaires constitués de tavaillons. Escalier symétrique, rare à Besançon, il présente deux volées convergentes et deux volées divergentes en maçonnerie avec rampe en ferronnerie. La partie qui mène au deuxième étage est rampe sur rampe et en charpente. Le troisième logis secondaire, à un étage carré, en pierre de taille, est accolé au logis secondaire gauche. Un pavillon de musique est situé au fond du jardin. L'hôtel possède trois caves voûtées en berceau perpendiculaires à la rue, dont une ne communique pas avec les deux autres.

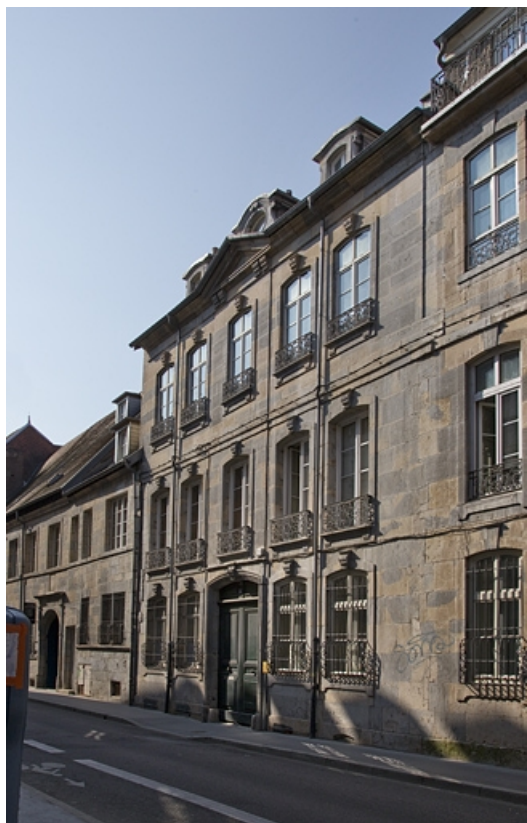
N° de l'illustration : 20112500849NUC2A

**Logis principal, façade sur rue : de trois quarts droit, vue rapprochée.**

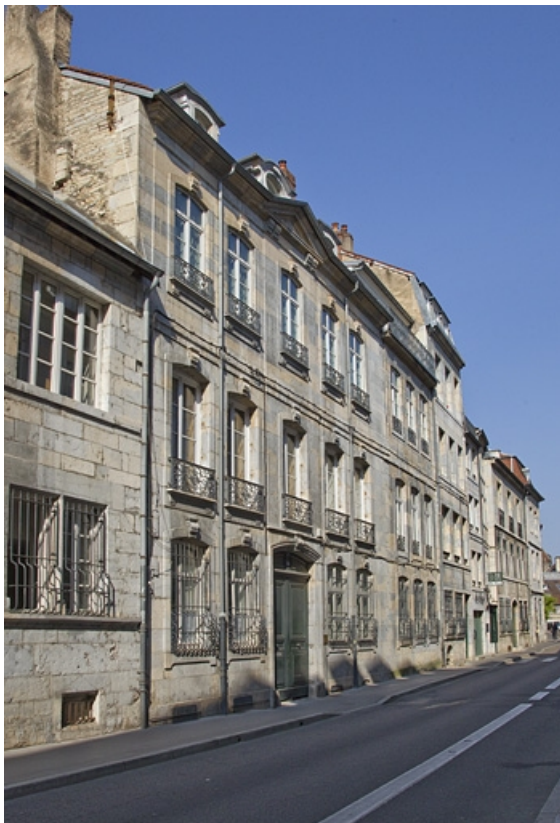
N° de l'illustration : 20112500852NUC2A

**Logis principal, façade sur rue : de trois quarts gauche.**  
25, Besançon, 14 rue Mégevand, lieudit : îlot Mairie

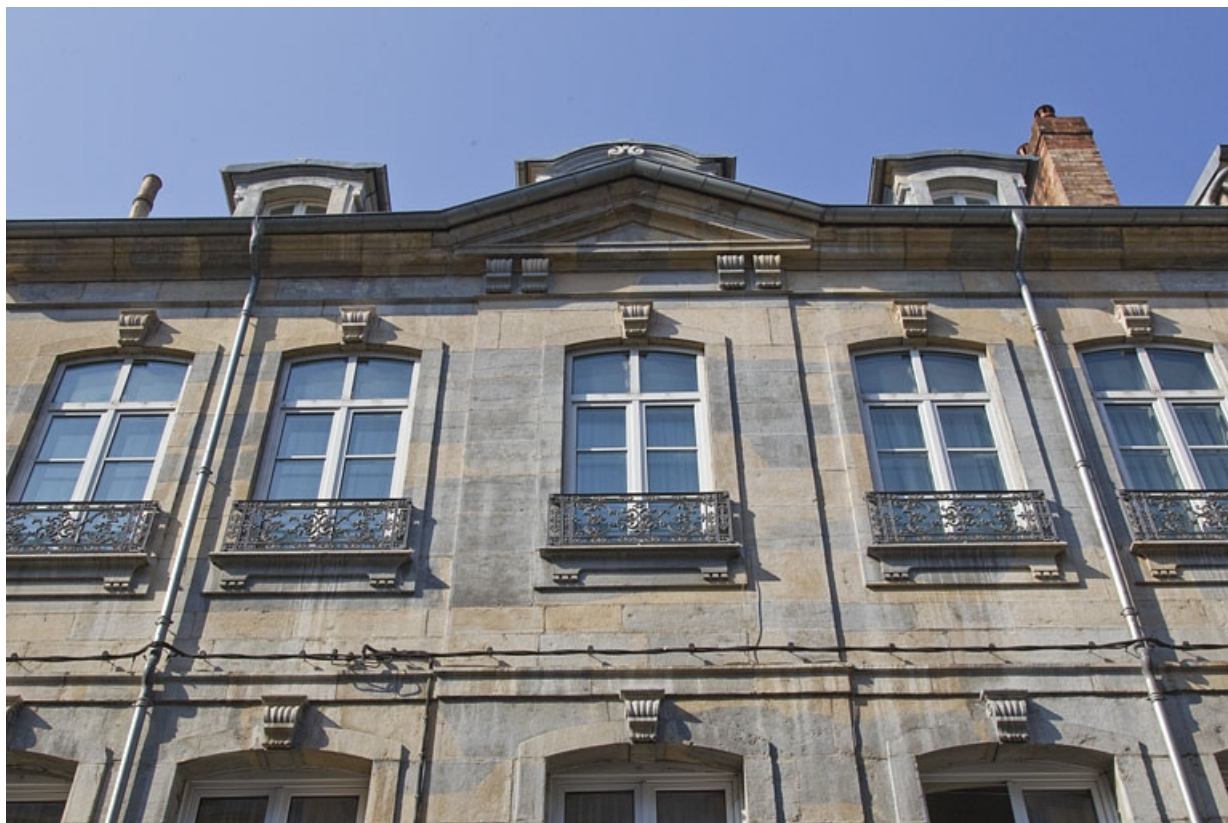
N° de l'illustration : 20112500850NUC2A

**Logis principal, façade sur rue : vue de la partie supérieure, de face.**

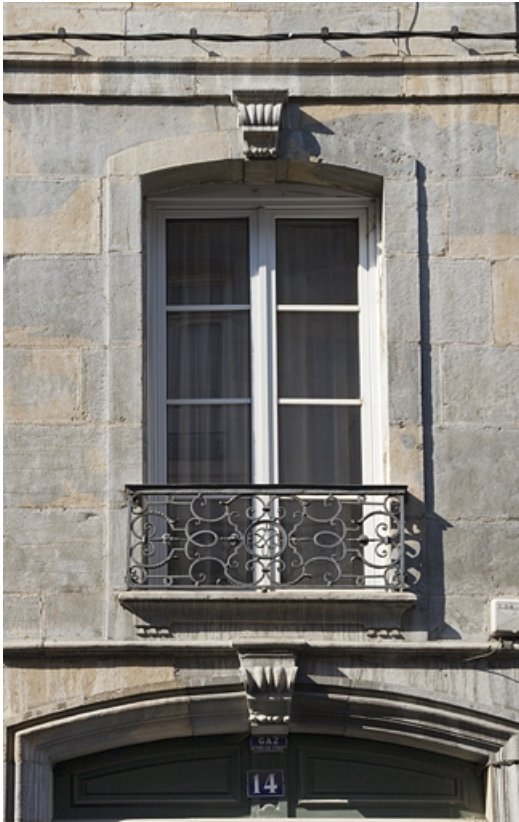
N° de l'illustration : 20112500851NUC2A

**Logis principal, façade sur rue : vue d'une fenêtre et de son garde-corps en ferronnerie.**

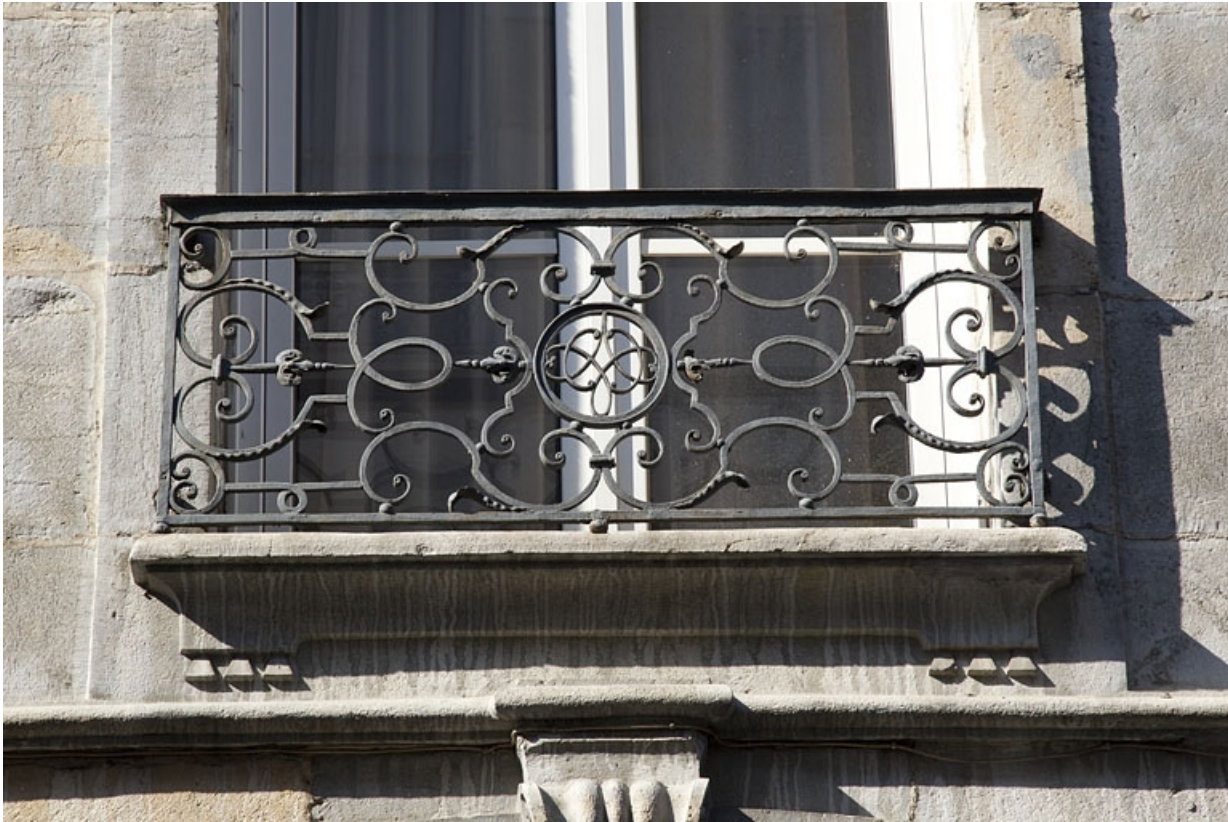
N° de l'illustration : 20112500853NUC2A

**Logis principal, façade sur rue : détail d'un garde-corps en ferronnerie.**

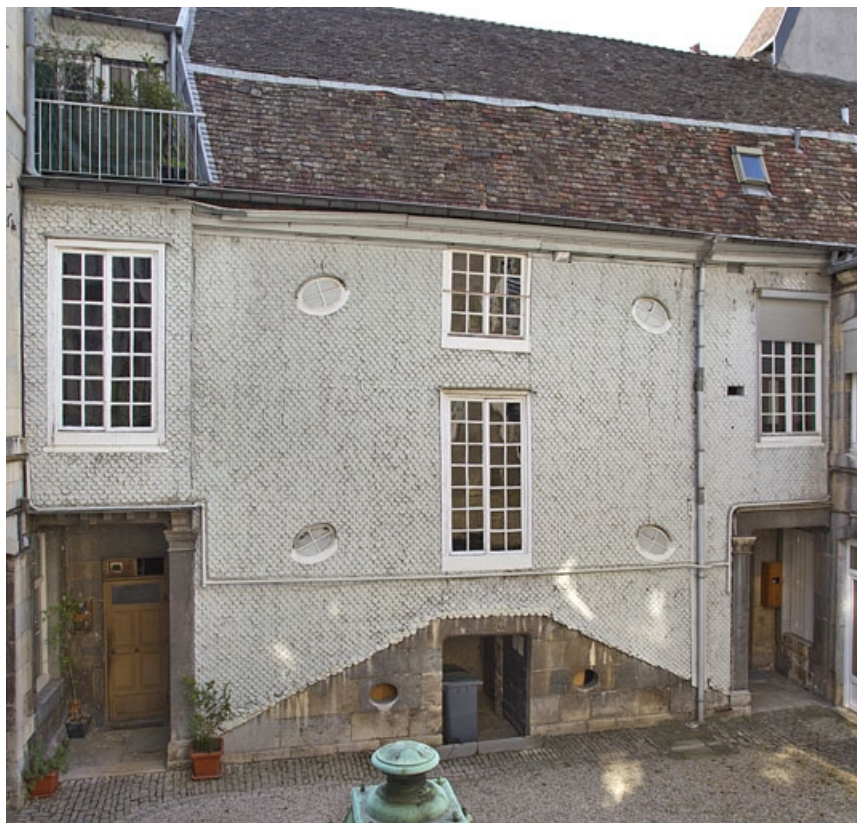
N° de l'illustration : 20112500856NUC2A

**Escalier à cage fermée sur cour, de trois quarts gauche.**

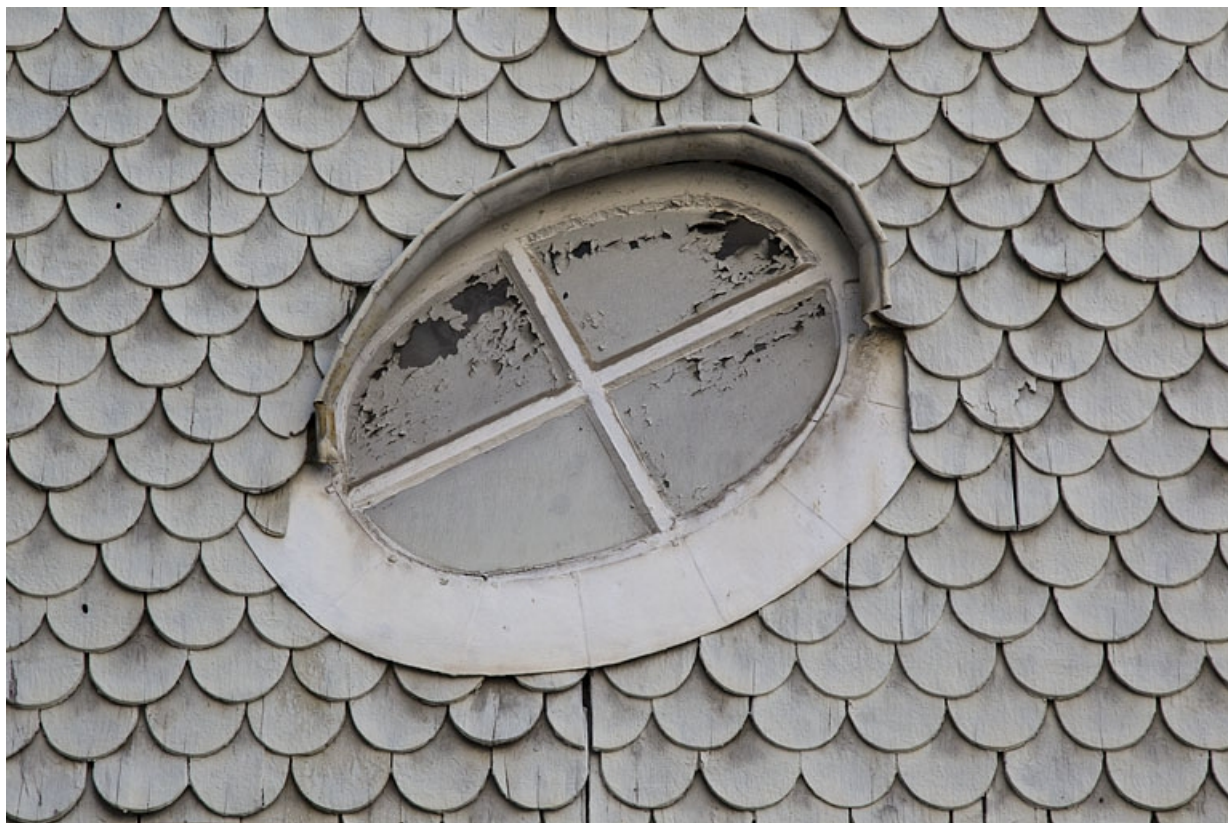
N° de l'illustration : 20112500872NUC2A

**Escalier à cage fermée : détail d'un oeil de boeuf, vu de l'extérieur.**

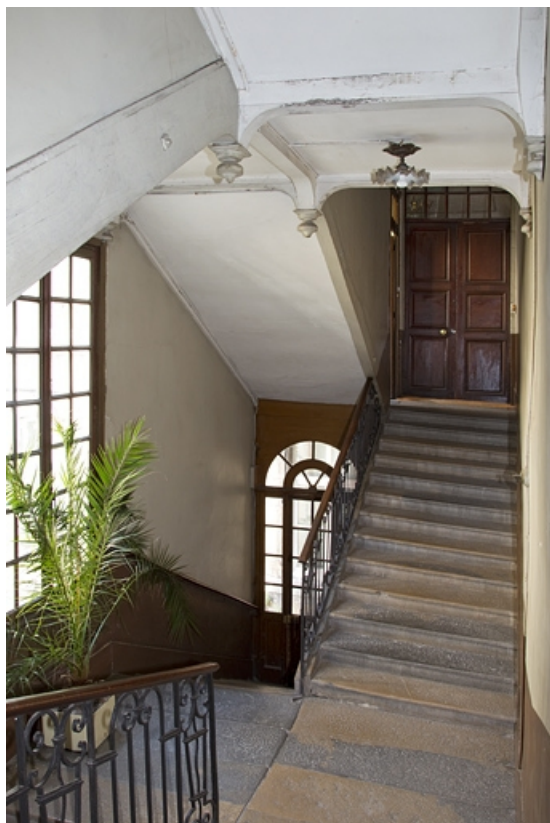
N° de l'illustration : 20112500873NUC2A

**Vue d'ensemble de l'intérieur de l'escalier.**

**Escaliers :** escalier de distribution extérieur, escalier de type complexe, cage ouverte en maçonnerie en charpente; escalier de distribution extérieur, escalier tournant à retours avec jour, cage ouverte en charpente

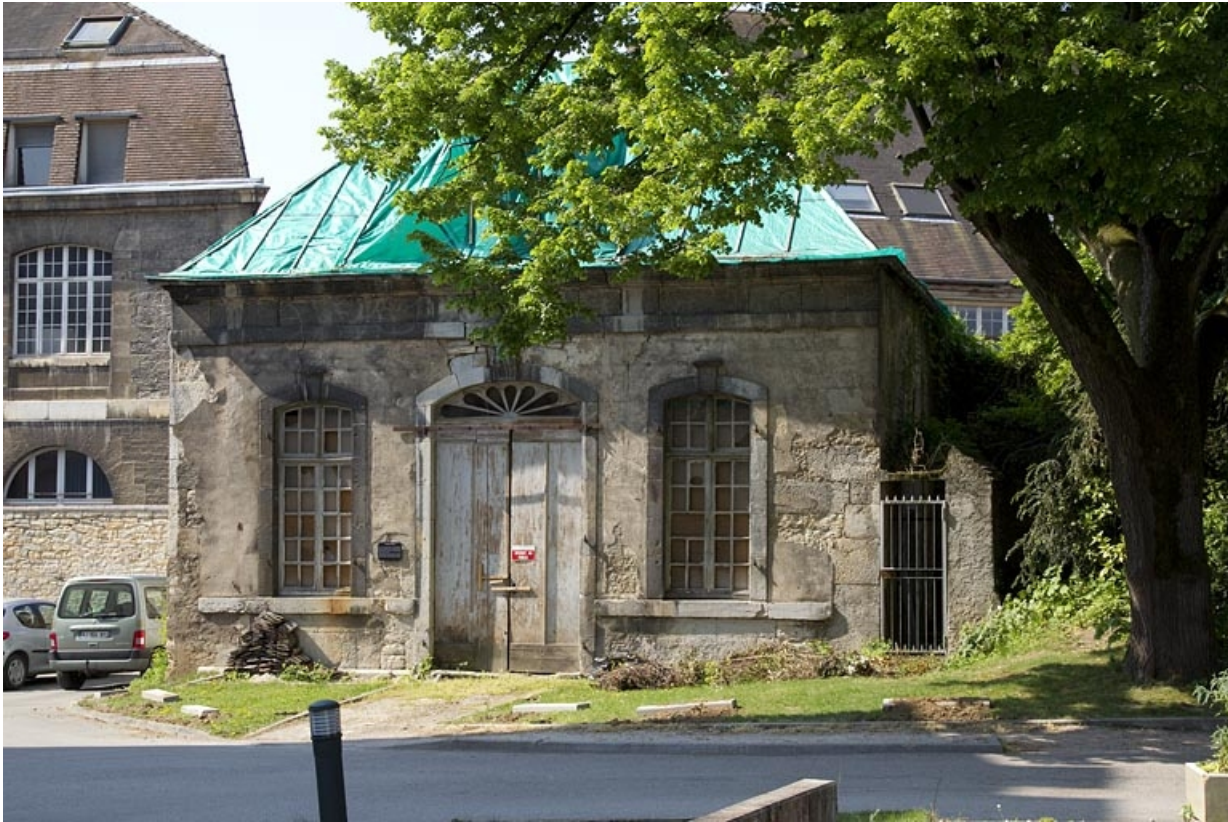
N° de l'illustration : 20112500858NUC2A

**Pavillon de jardin : vue de la façade antérieure.**  
25, Besançon, 14 rue Mégevand, lieudit : îlot Mairie

Représentatif des hôtels du 18e siècle, bâtis sur rue avec des logis secondaires perpendiculaires au principal, l'édifice comprend aussi un rare pavillon de musique du début du 18e siècle avec des décors intérieurs en stuc, classé MH en 2007.

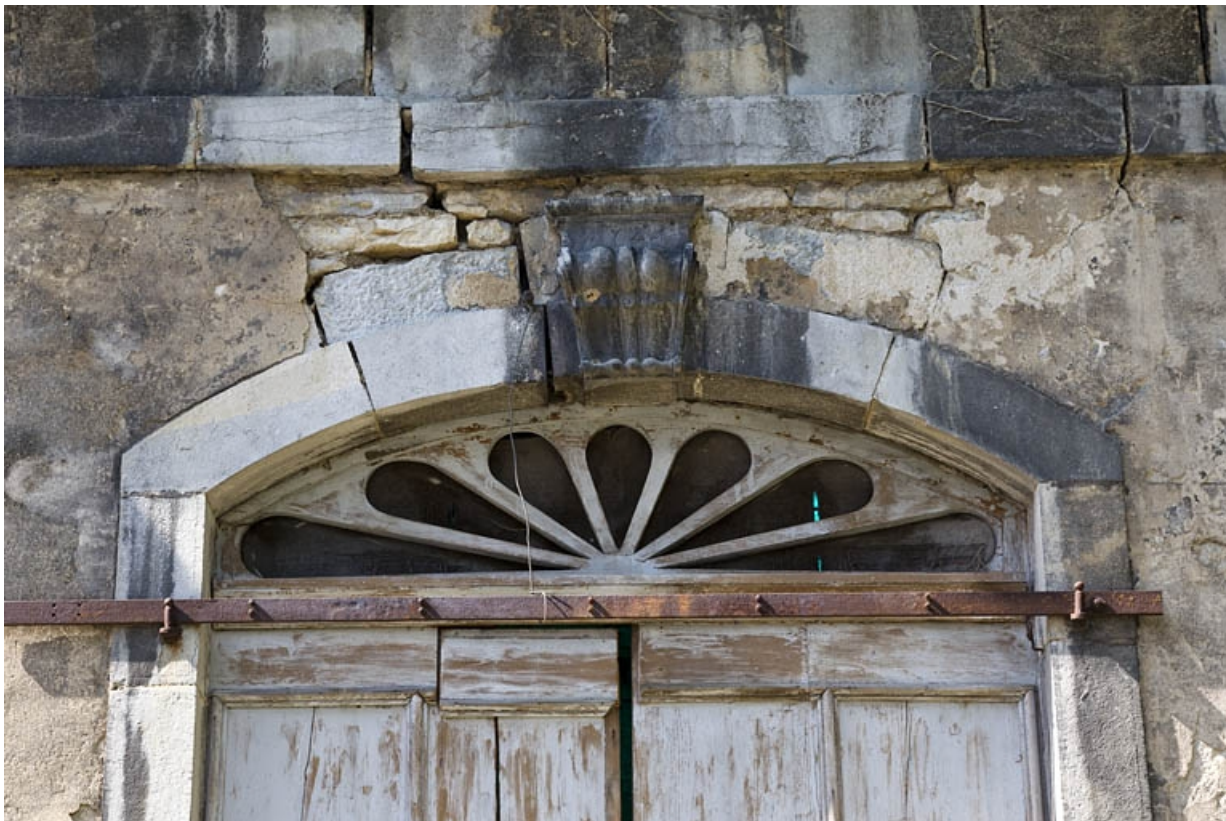
N° de l'illustration : 20112500860NUC2A

**Pavillon de jardin : détail de l'arc de la porte.**

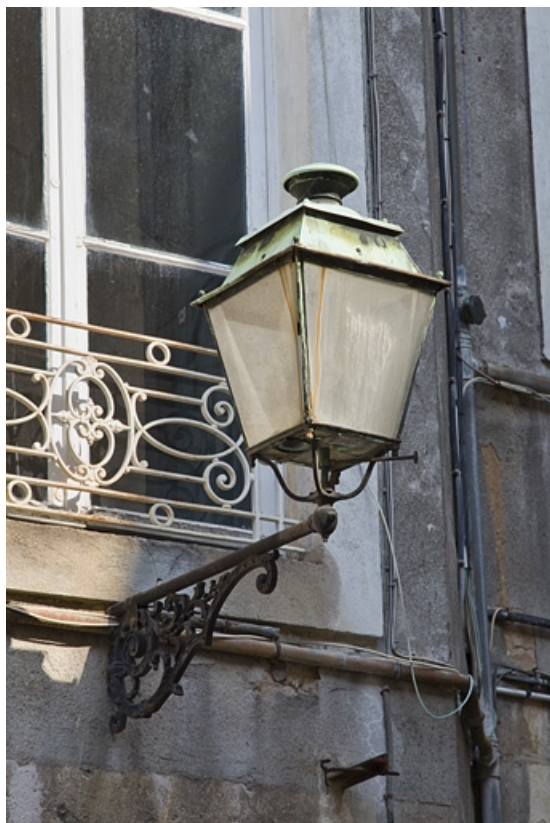
N° de l'illustration : 20112500878NUC2A

**Détail d'un bec de gaz situé dans la cour.**
