## HÔTEL MICHOTÉY

Bourgogne-Franche-Comté, Doubs  
Besançon  
îlot Mairie - 14 rue Mégevand

Dossier IA25000496 réalisé en 1996 revu en  
2008

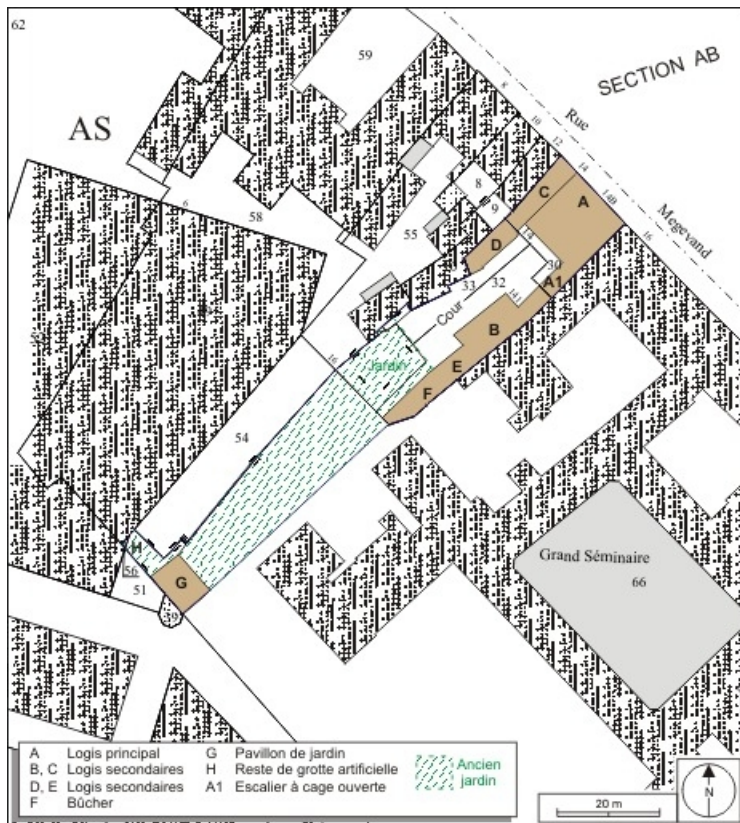
N° de l'illustration : 20102500088NUDA

**Plan masse et de situation. Extrait du plan cadastral, 1974, section AS.**  
25, Besançon, 14 rue Mégevand, lieudit : îlot Mairie

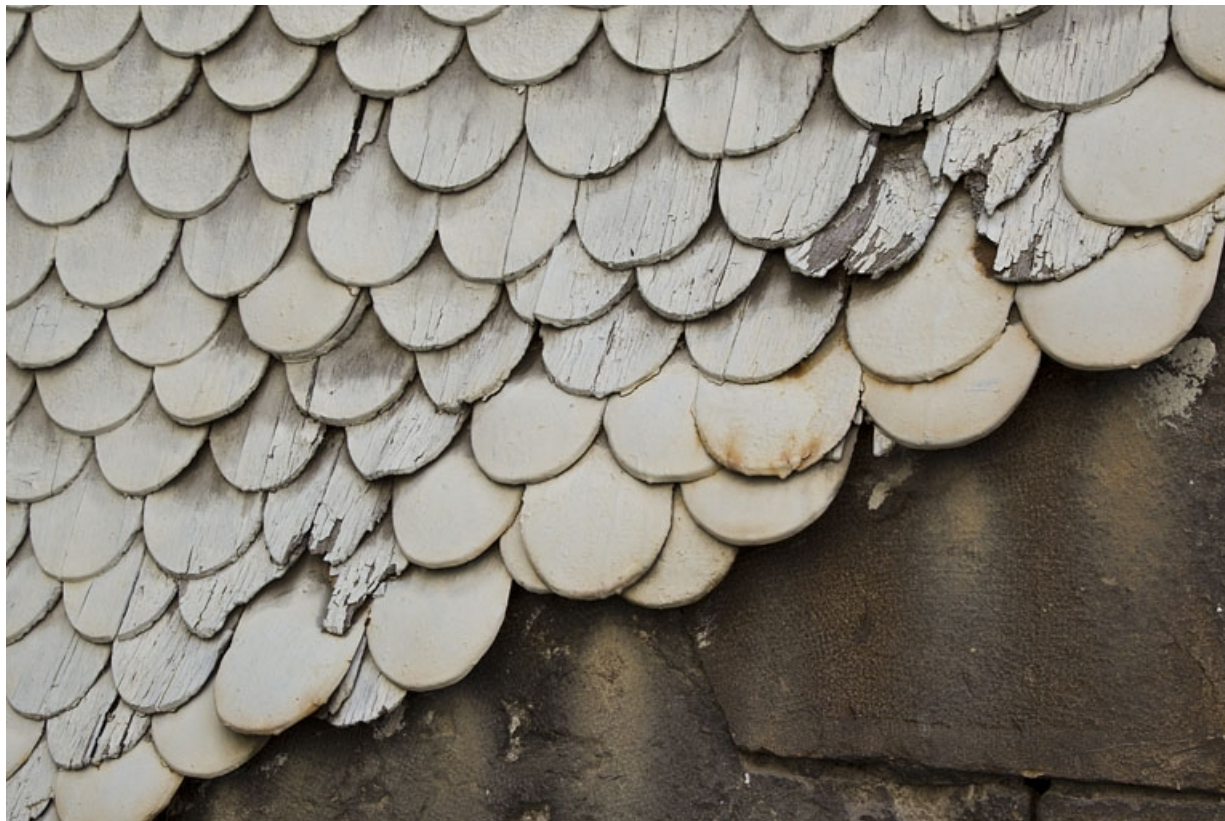
N° de l'illustration : 20112500877NUC2A

**Détail des tavaillons recouvrant l'extérieur de la cage d'escalier : vue rapprochée.**

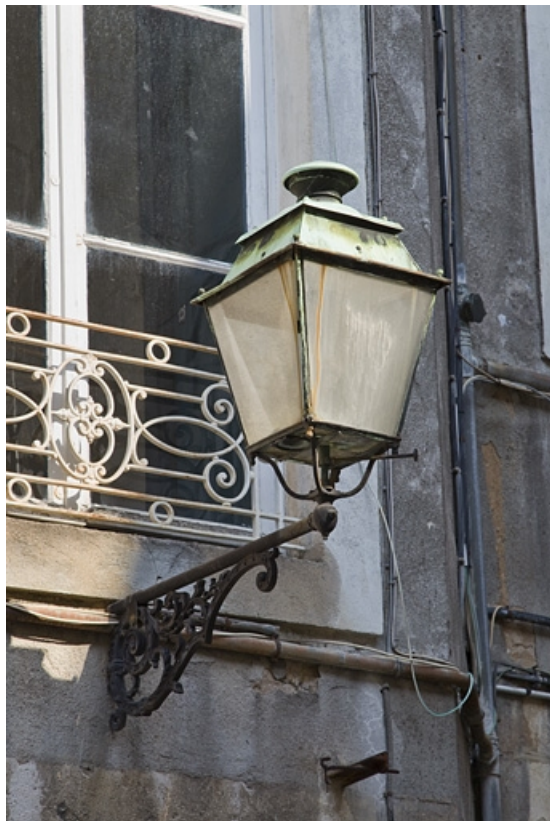
N° de l'illustration : 20112500878NUC2A

**Détail d'un bec de gaz situé dans la cour.**
