HÔTEL MICHOTÉY

Bourgogne-Franche-Comté, Doubs
Besançon
îlot Mairie - 14 rue Mégevand

Dossier IA25000496 réalisé en 1996 revu en
2008

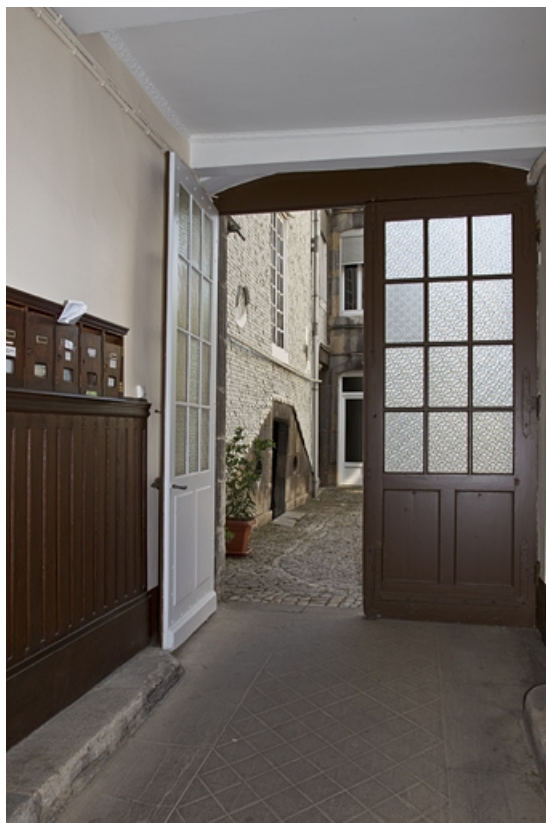
N° de l'illustration : 20112500869NUC2A

Vue du passage cocher en direction de la cour.
25, Besançon, 14 rue Mégevand, lieudit : îlot Mairie

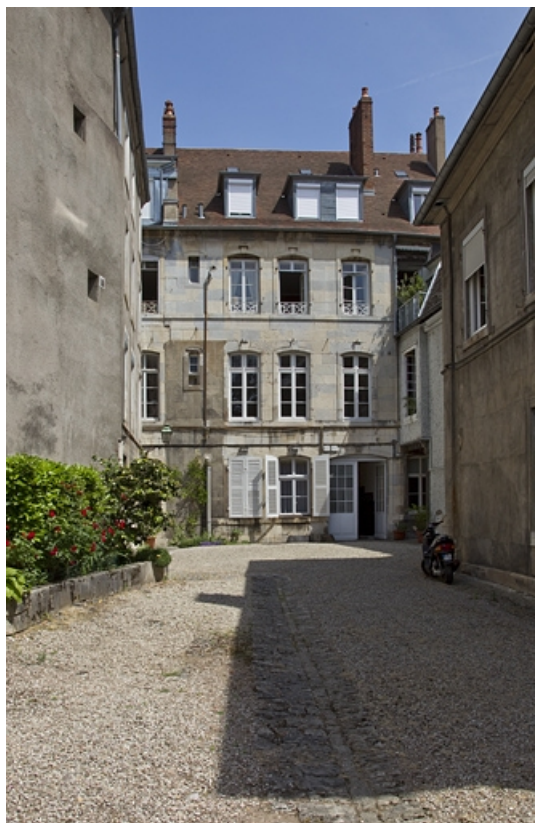
N° de l'illustration : 20112500880NUC2A

Logis principal, façade postérieure : vue éloignée.
25, Besançon, 14 rue Mégevand, lieudit : îlot Mairie

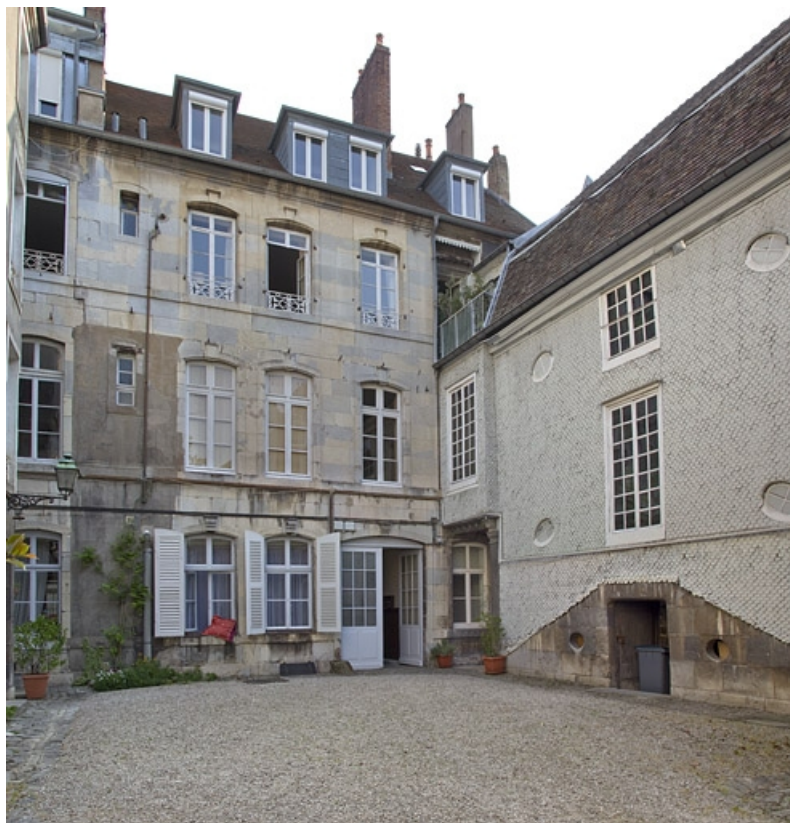
N° de l'illustration : 20112500854NUC2A

Logis principal et escalier, façades sur rue : de trois quarts gauche.

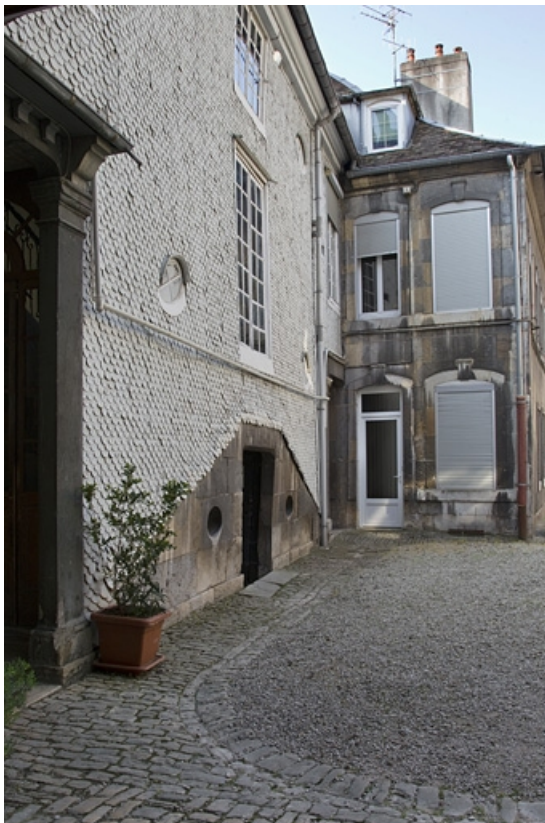
N° de l'illustration : 20112500870NUC2A

Vue de l'escalier à cage fermée et du premier logis secondaire, de trois quarts droit.
25, Besançon, 14 rue Mégevand, lieudit : îlot Mairie

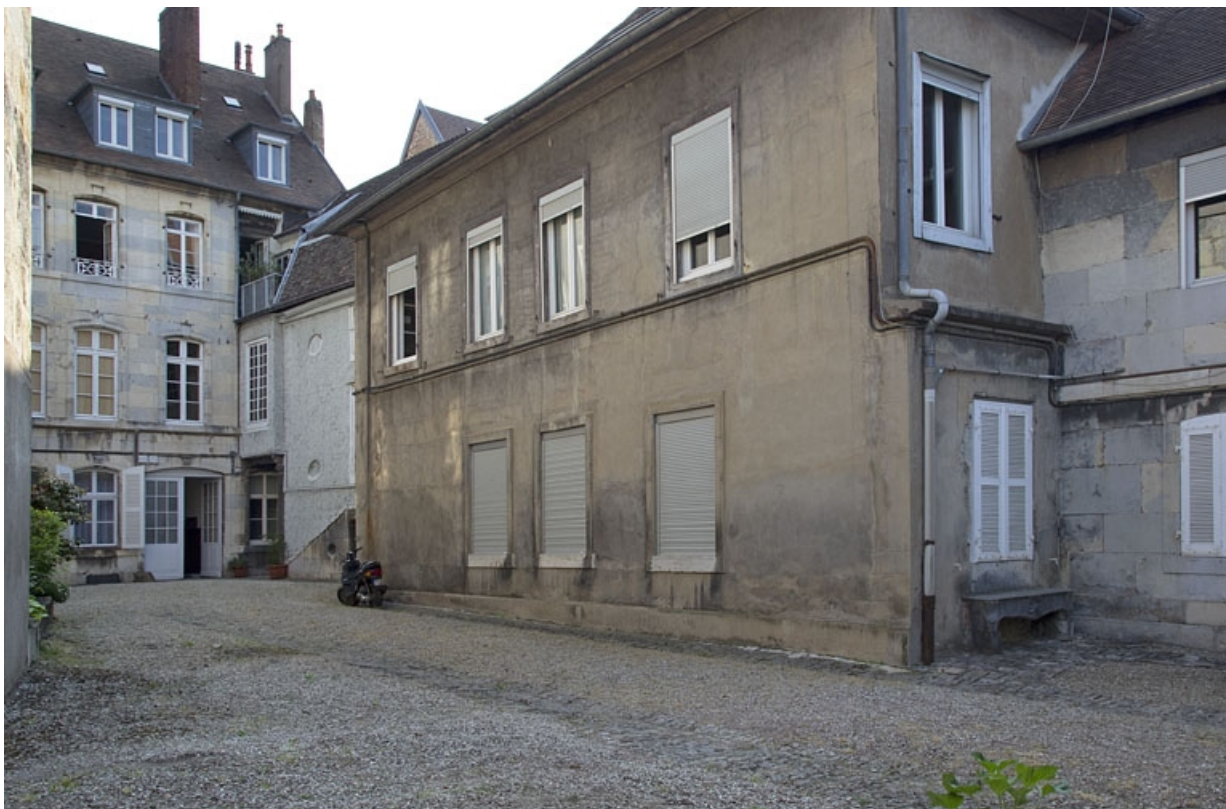
N° de l'illustration : 20112500868NUC2A

Vue du premier logis secondaire, de trois quarts droit.

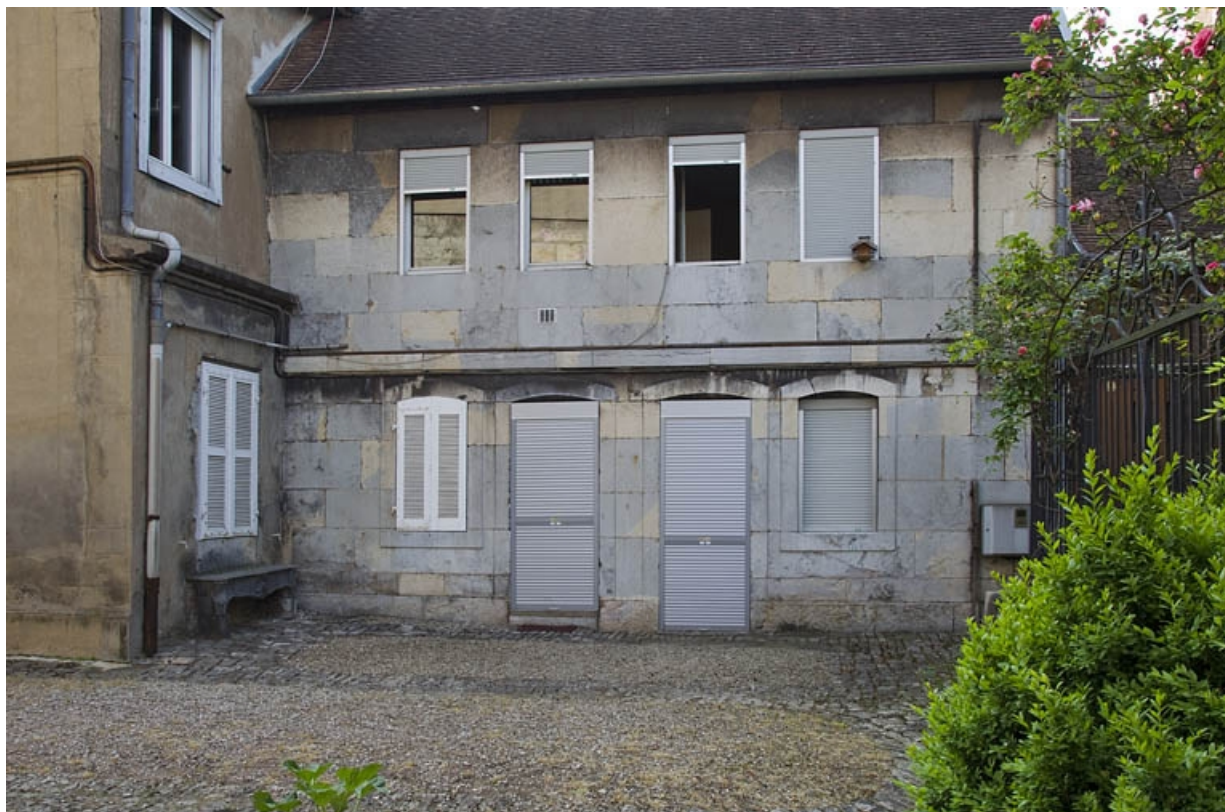
N° de l'illustration : 20112500867NUC2A

Vue du quatrième logis secondaire, au fond et à gauche de la cour : de face.

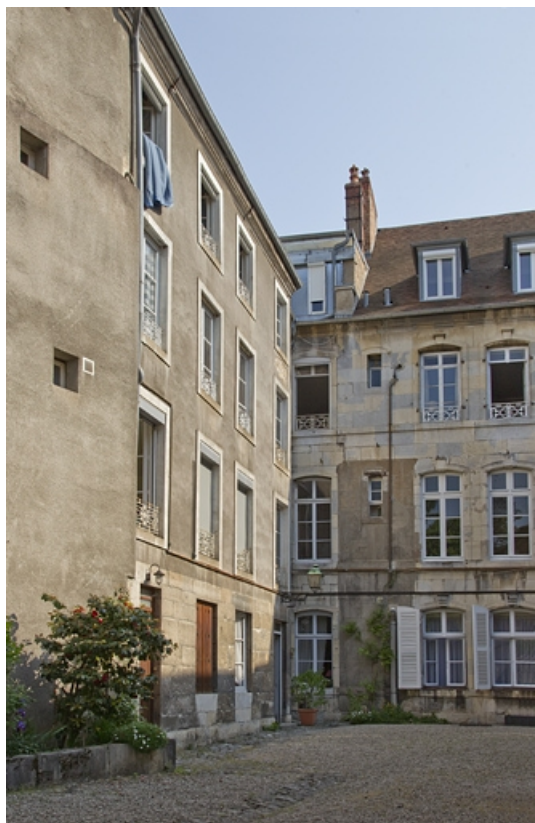
N° de l'illustration : 20112500875NUC2A

Troisième logis secondaire, à droite de la cour : de trois quarts gauche.

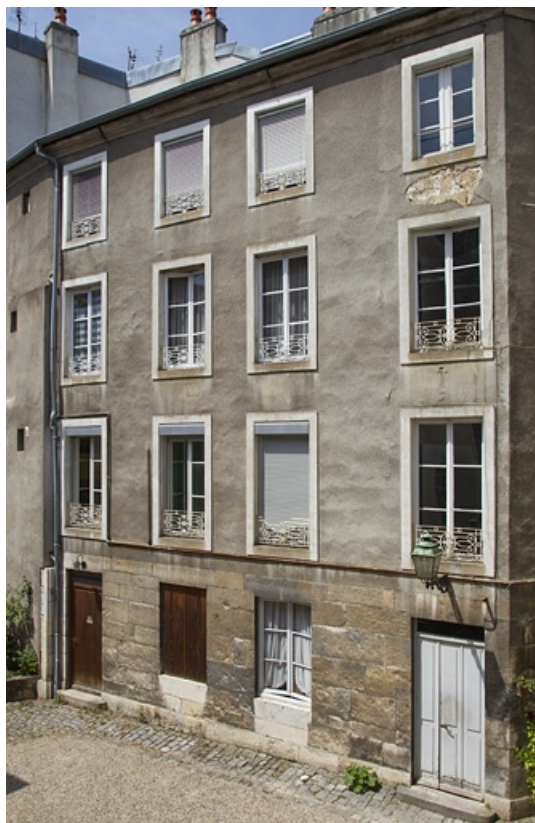
N° de l'illustration : 20112500879NUC2A

Troisième logis secondaire à droite de la cour : de trois quarts droit.

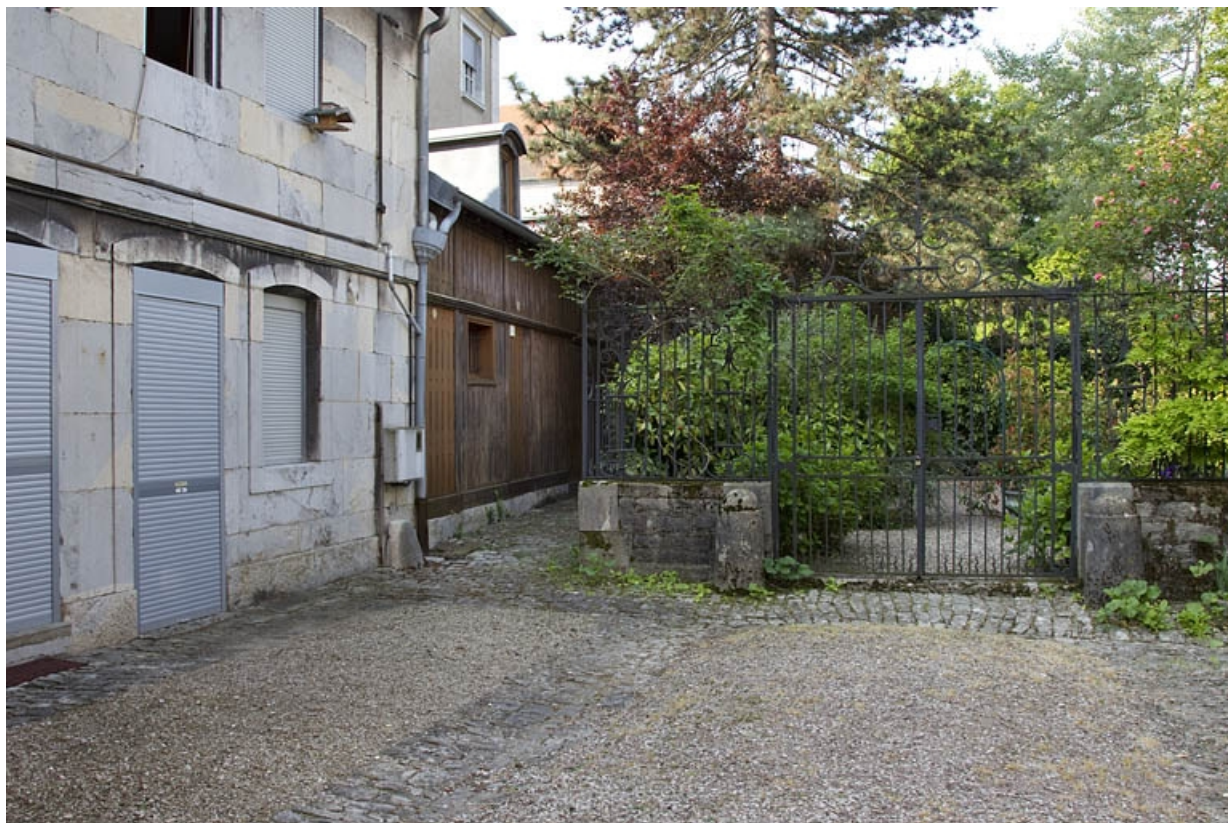
N° de l'illustration : 20112500866NUC2A

Vue du bûcher depuis la cour.

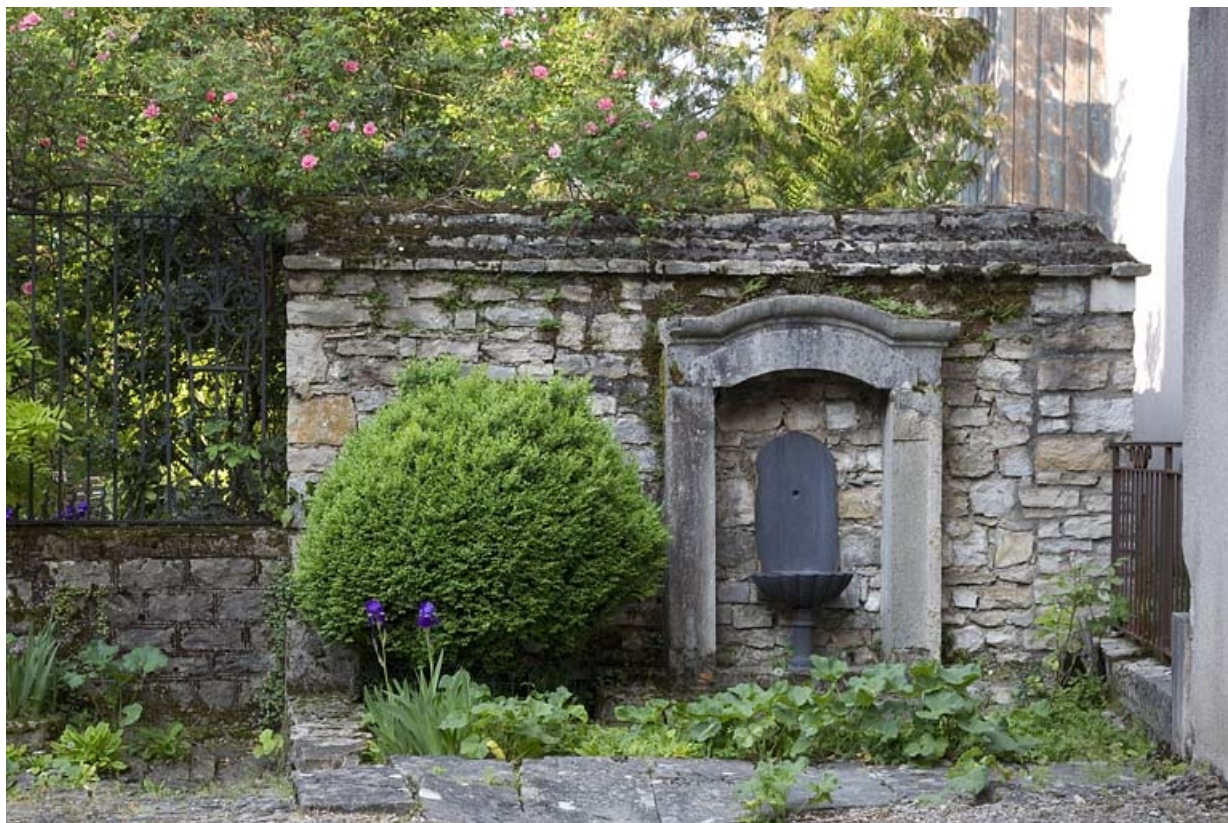
N° de l'illustration : 20112500865NUC2A

Vue de la borne-fontaine située contre le mur du jardin.

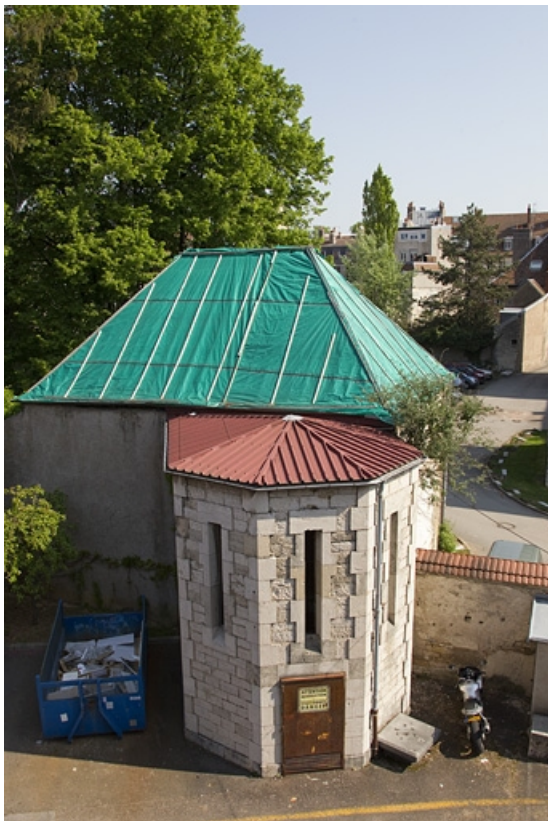
N° de l'illustration : 20112500857NUC2A

Pavillon de jardin : vue de la façade postérieure.
25, Besançon, 14 rue Mégevand, lieudit : îlot Mairie

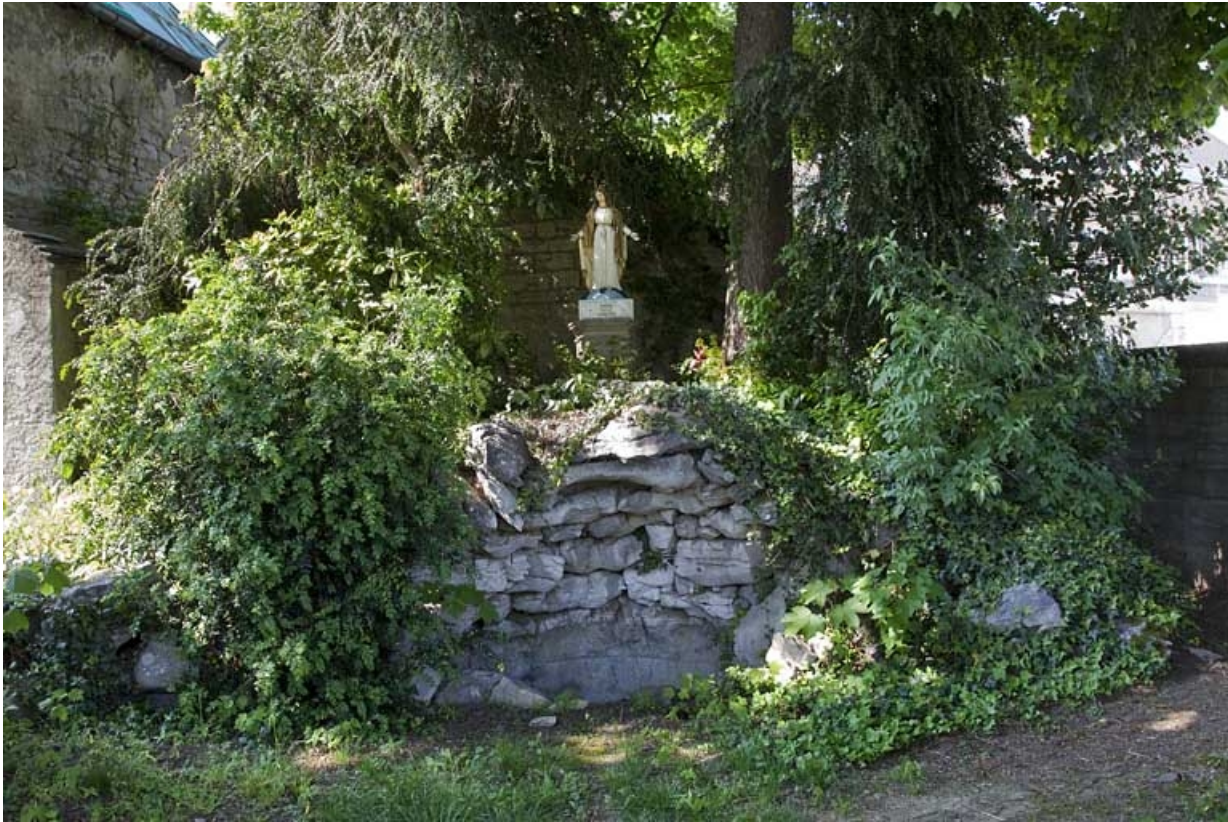
N° de l'illustration : 20112500859NUC2A

Vue des vestiges de la grotte artificielle.
