## HÔTEL MICHOTÉY

Bourgogne-Franche-Comté, Doubs  
Besançon  
îlot Mairie - 14 rue Mégevand

Dossier IA25000496 réalisé en 1996 revu en  
2008

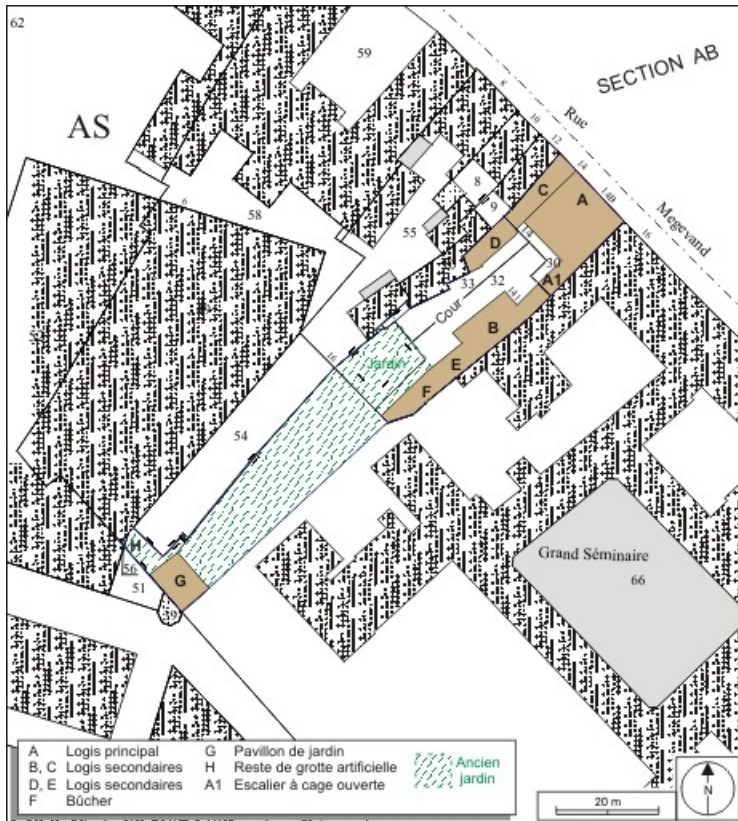
N° de l'illustration : 20102500088NUDA

**Plan masse et de situation. Extrait du plan cadastral, 1974, section AS.**  
25, Besançon, 14 rue Mégevand, lieudit : îlot Mairie

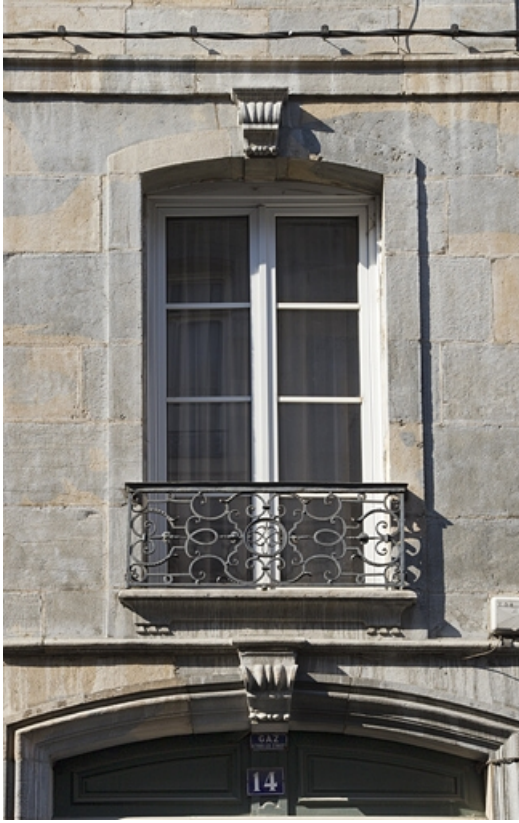
N° de l'illustration : 20112500851NUC2A

**Logis principal, façade sur rue : vue d'une fenêtre et de son garde-corps en ferronnerie.**

L'hôtel comprend un logis principal sur rue et trois logis secondaires perpendiculaires dont le droit donne également sur la rue. L'avant-corps central de la façade principale, surmonté d'un fronton triangulaire, comprend un balcon au bel étage avec un garde-corps en ferronnerie. L'escalier de distribution extérieur à cage ouverte, qui dessert le logis principal et le logis secondaire gauche, a été fermé par des matériaux précaires constitués de tavaillons. Escalier symétrique, rare à Besançon, il présente deux volées convergentes et deux volées divergentes en maçonnerie avec rampe en ferronnerie. La partie qui mène au deuxième étage est rampe sur rampe et en charpente. Le troisième logis secondaire, à un étage carré, en pierre de taille, est accolé au logis secondaire gauche. Un pavillon de musique est situé au fond du jardin. L'hôtel possède trois caves voûtées en berceau perpendiculaires à la rue, dont une ne communique pas avec les deux autres.

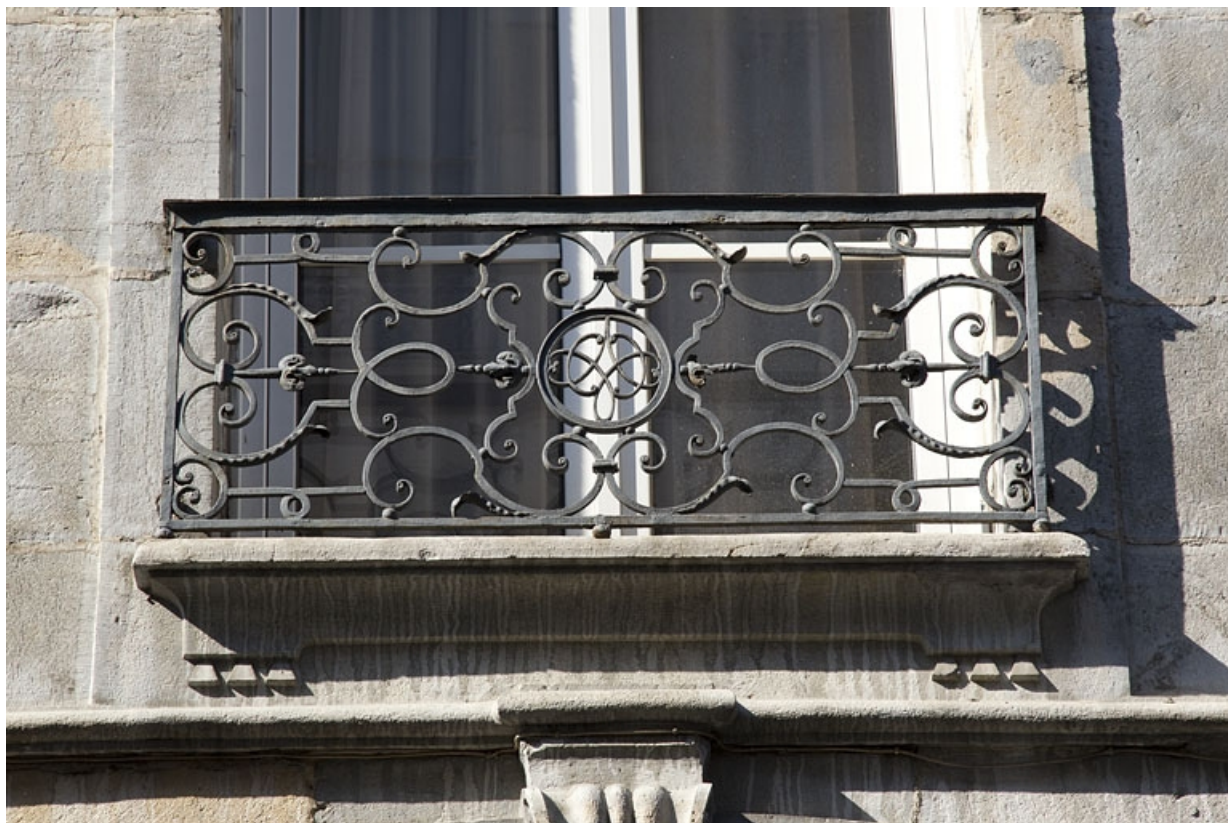
N° de l'illustration : 20112500853NUC2A

**Logis principal, façade sur rue : détail d'un garde-corps en ferronnerie.**

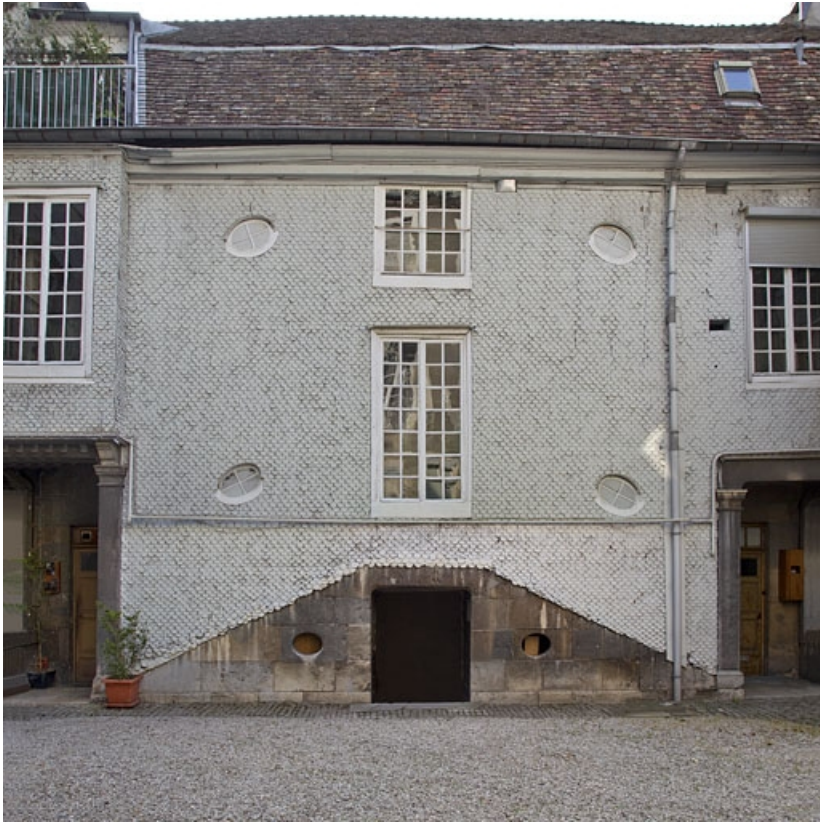
N° de l'illustration : 20112500855NUC2A

**Escalier à cage fermée sur cour, de face.**

**Escaliers :** escalier de distribution extérieur, escalier de type complexe, cage ouverte en maçonnerie en charpente; escalier de distribution extérieur, escalier tournant à retours avec jour, cage ouverte en charpente

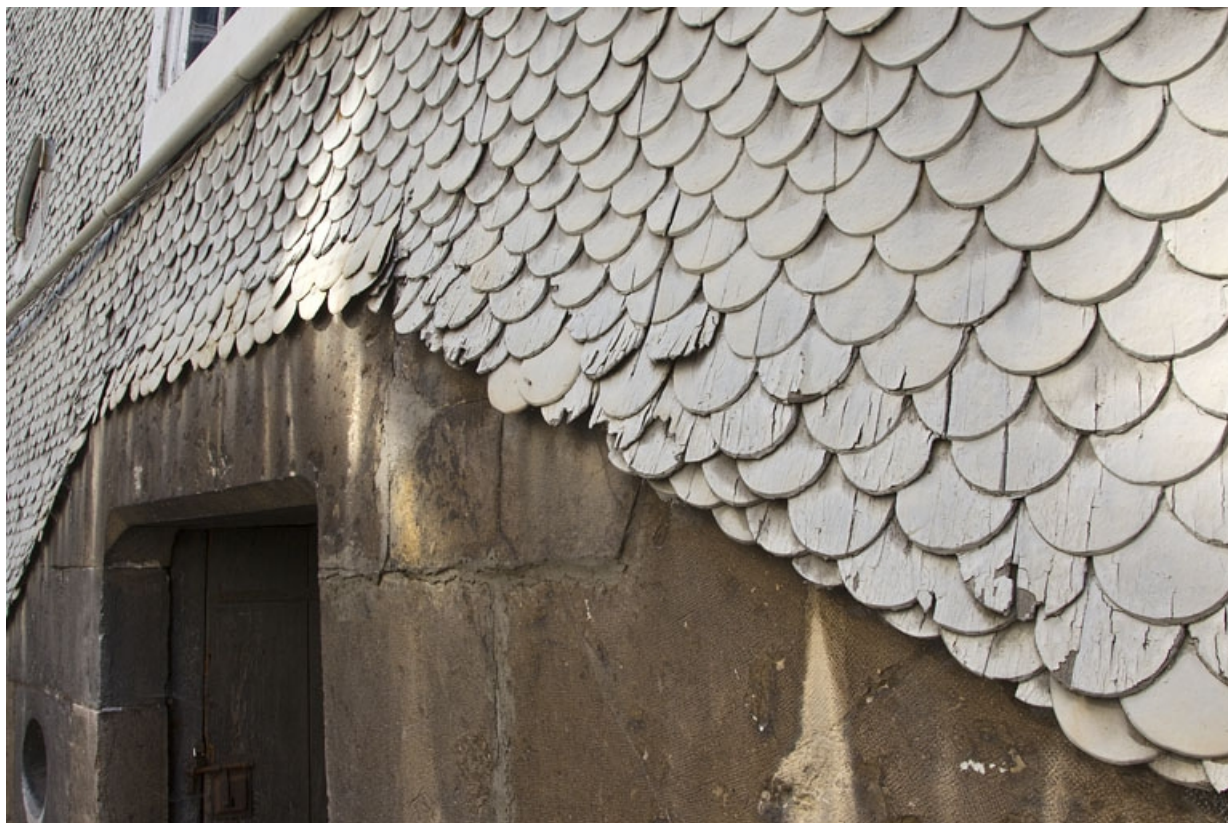
N° de l'illustration : 20112500876NUC2A

**Détail des tavaillons recouvrant l'extérieur de la cage d'escalier.**

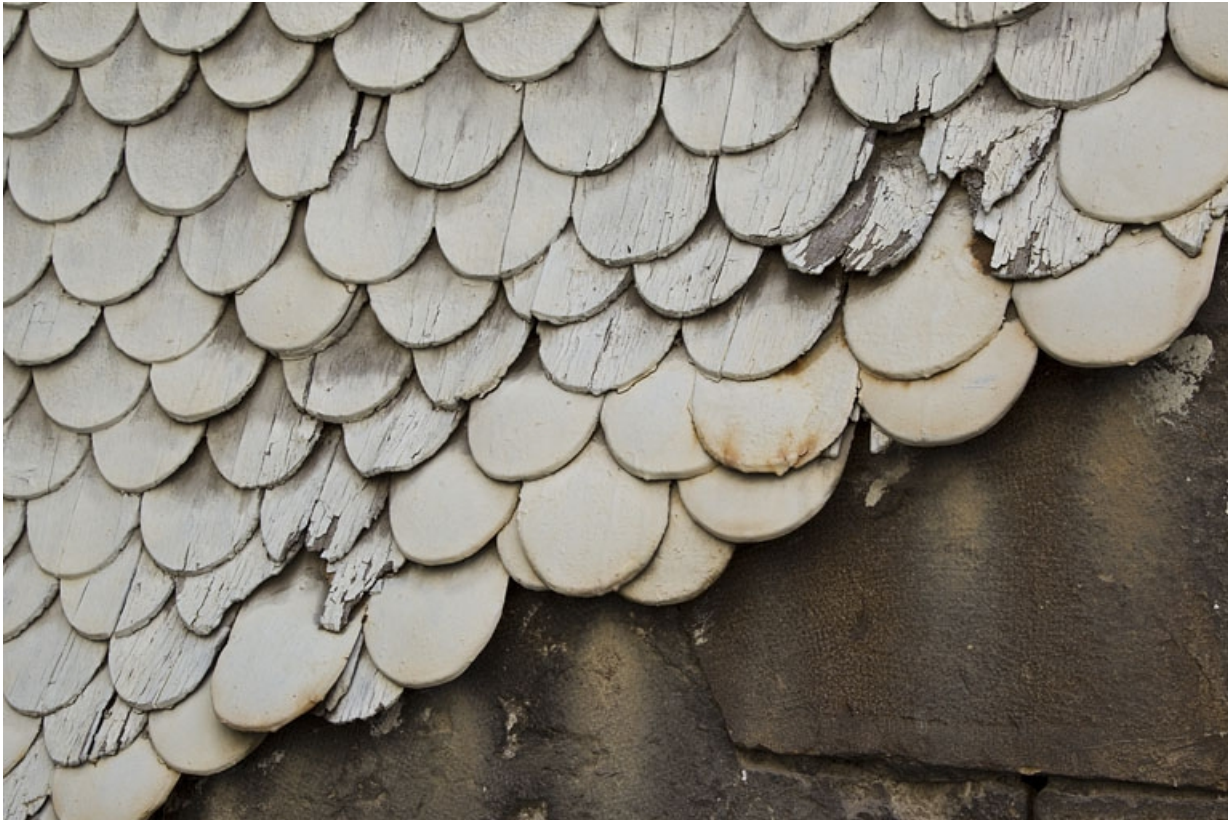
N° de l'illustration : 20112500877NUC2A

**Détail des tavaillons recouvrant l'extérieur de la cage d'escalier : vue rapprochée.**

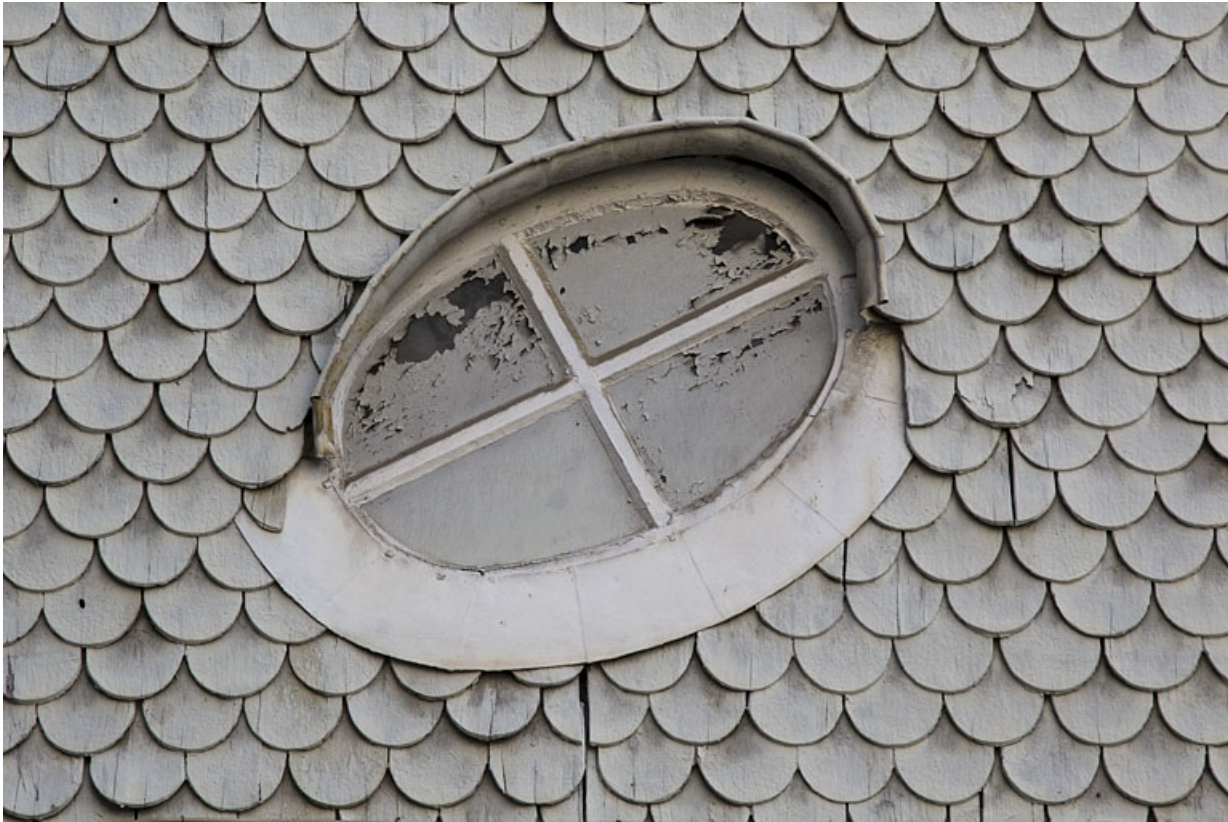
N° de l'illustration : 20112500872NUC2A

**Escalier à cage fermée : détail d'un oeil de boeuf, vu de l'extérieur.**

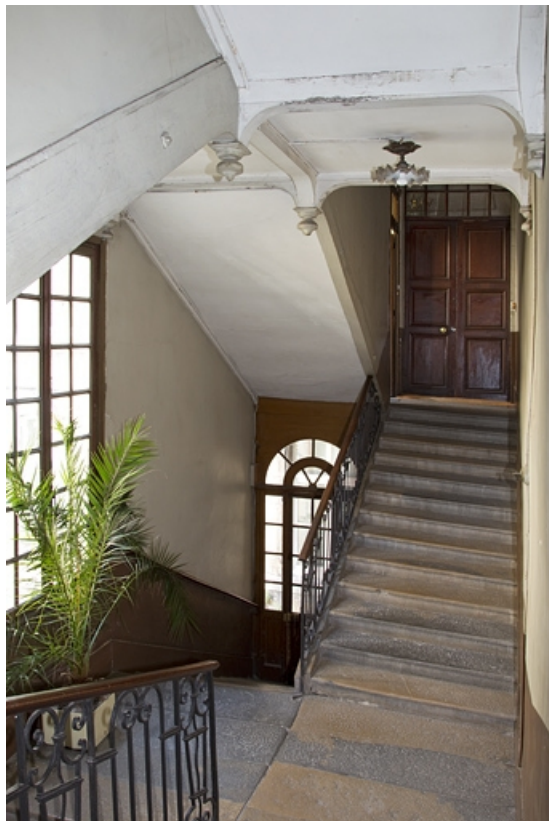
N° de l'illustration : 20112500873NUC2A

**Vue d'ensemble de l'intérieur de l'escalier.**

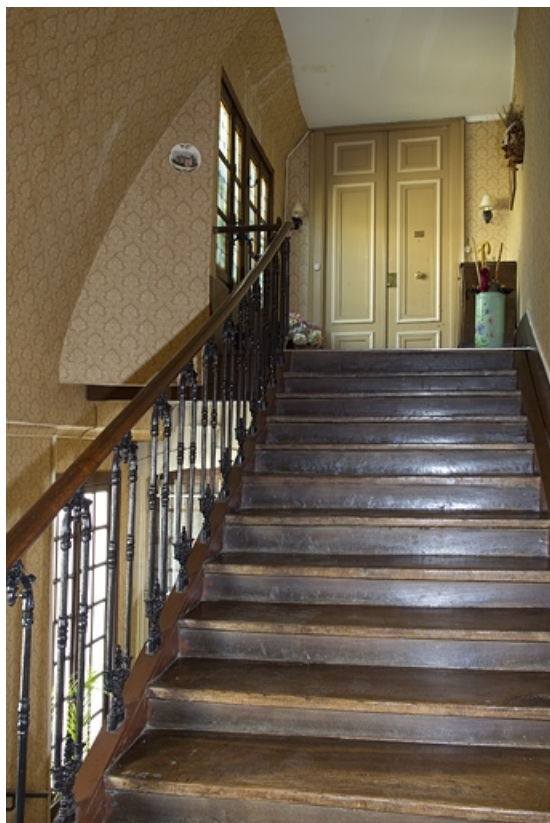
N° de l'illustration : 20112500874NUC2A

**Intérieur de l'escalier : détail d'une volée.**

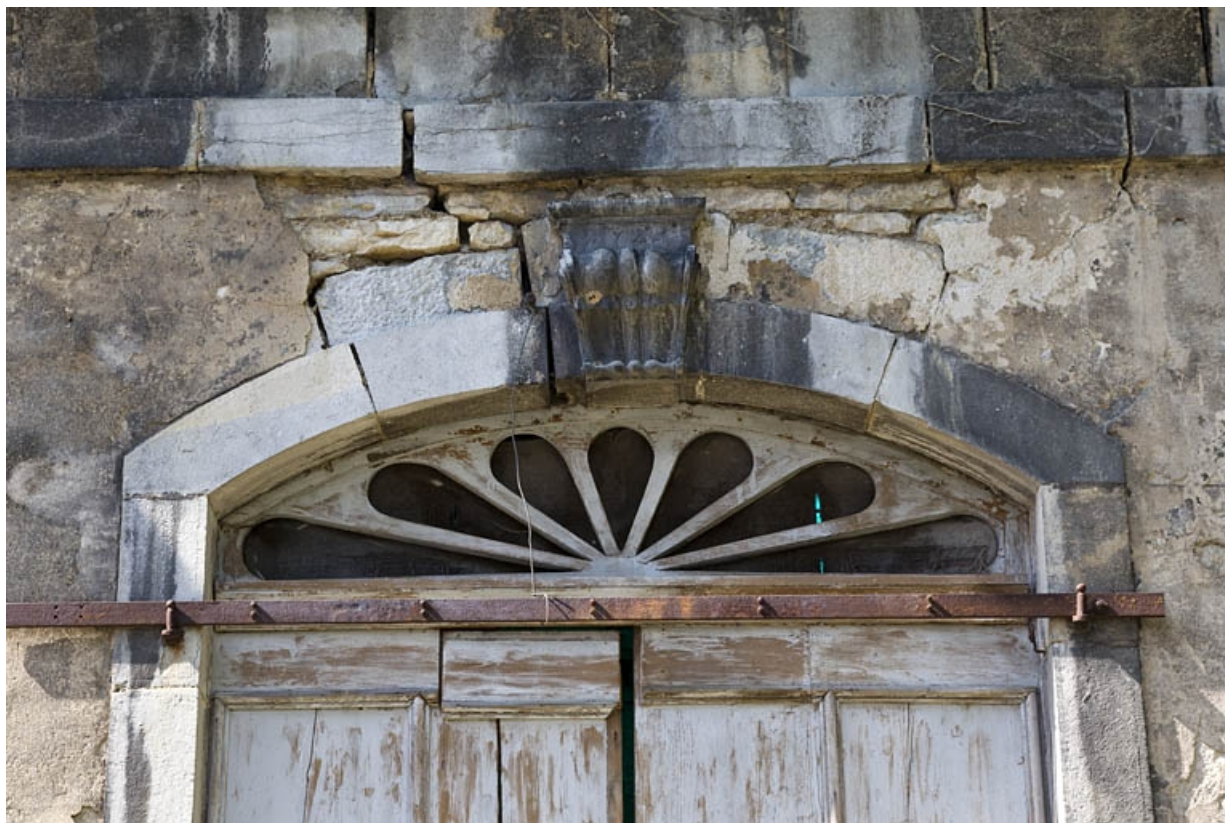
N° de l'illustration : 20112500860NUC2A

**Pavillon de jardin : détail de l'arc de la porte.**
