HÔTEL MICHOTÉY

Bourgogne-Franche-Comté, Doubs
Besançon
îlot Mairie - 14 rue Mégevand

Dossier IA25000496 réalisé en 1996 revu en
2008

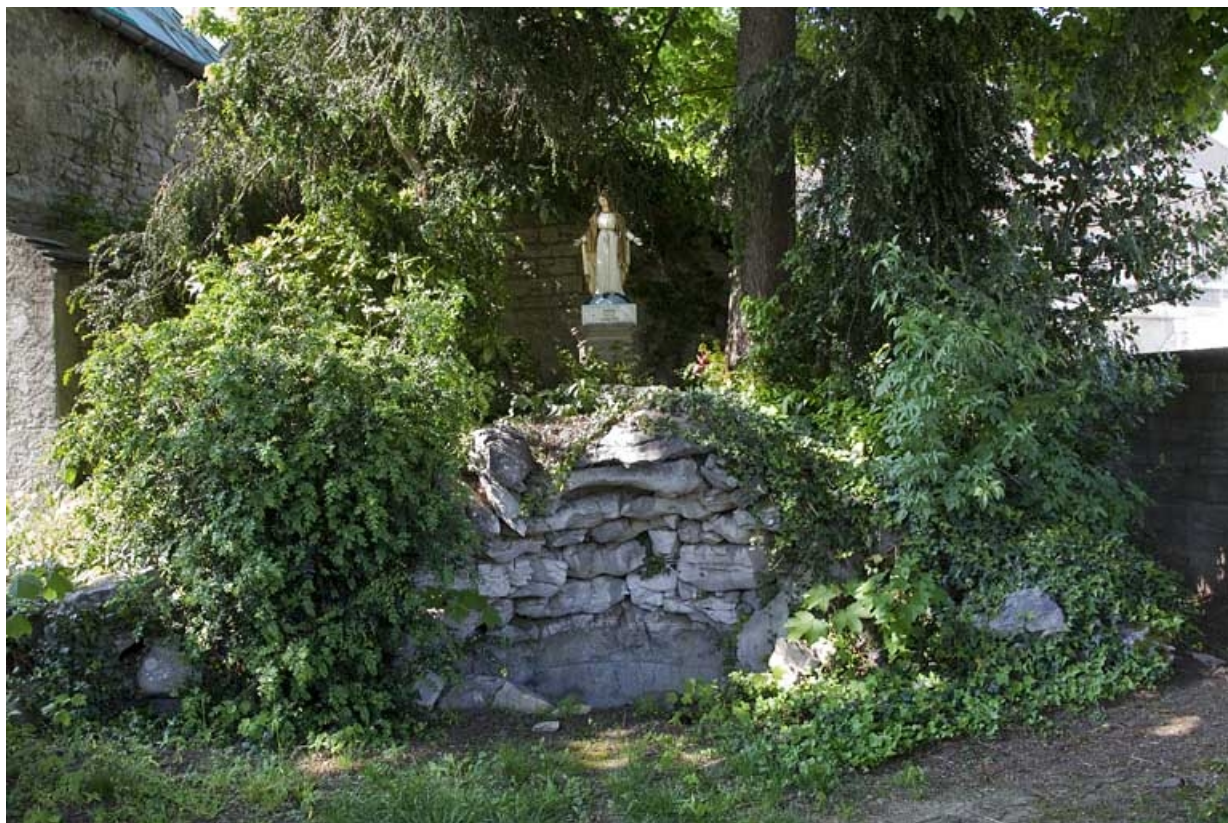
N° de l'illustration : 20112500859NUC2A

Vue des vestiges de la grotte artificielle.
