MAISON

Bourgogne-Franche-Comté, Doubs Besancon îlot Mairie - 26 rue Mégevand

Dossier IA25000508 réalisé en 1996 revu en 2008

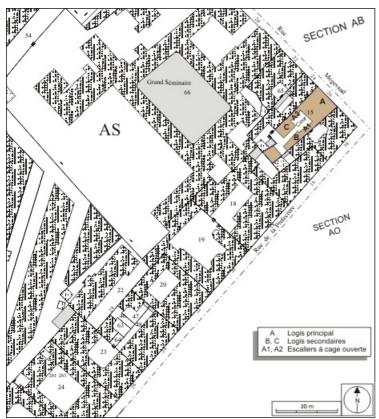
N° de l'illustration : 20102500090NUDA

Plan masse et de situation. Extrait du plan cadastral, 1974, section AS. 25, Besançon, 26 rue Mégevand, lieudit : îlot Mairie

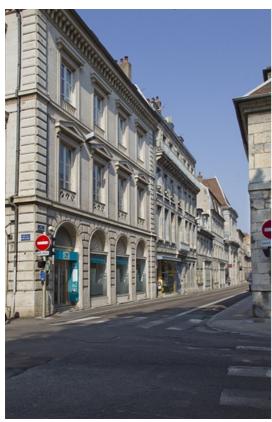
N° de l'illustration : 20112500898NUC2A

Logis principal : vue d'ensemble éloignée, de trois quarts gauche.

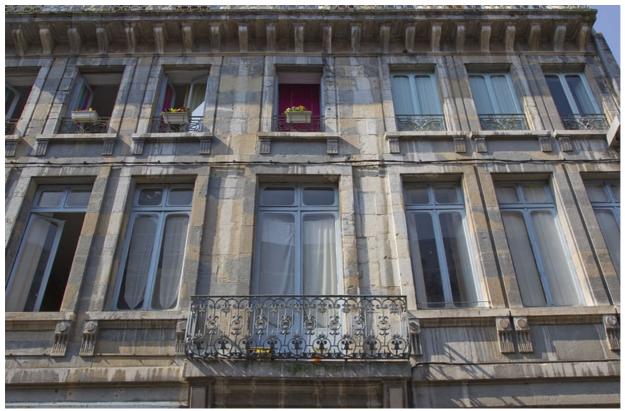
N° de l'illustration : 20112500899NUC2A

Logis principal, façade sur rue : détail des premier et deuxième étages, de face.

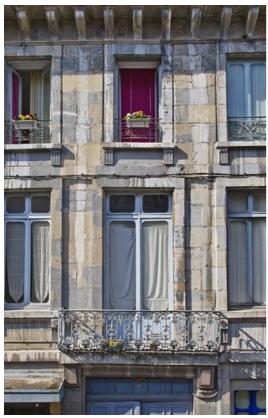
N° de l'illustration : 20112500904NUC2A

Logis principal, façade sur rue, premier étage : détail de la porte-fenêtre et du balcon.

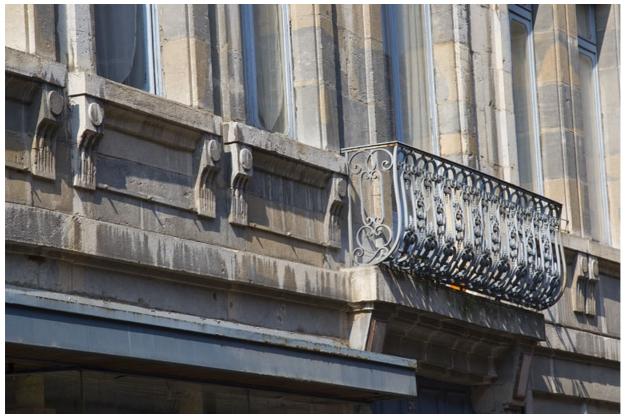
N° de l'illustration : 20112500905NUC2A

Logis principal, façade sur rue, premier étage : détail du balcon, de trois quarts gauche.

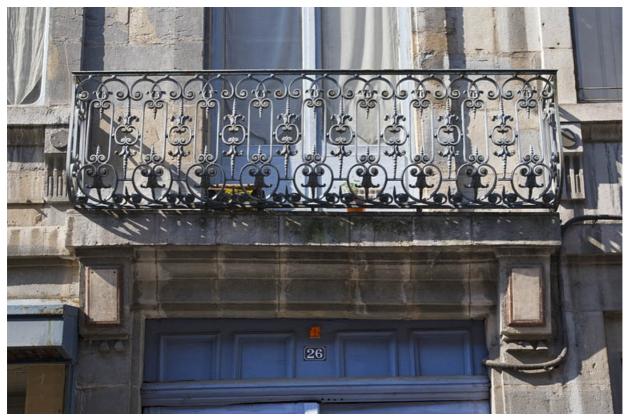
N° de l'illustration : 20112500902NUC2A

Logis principal, façade sur rue, premier étage : détail du balcon en ferronnerie.

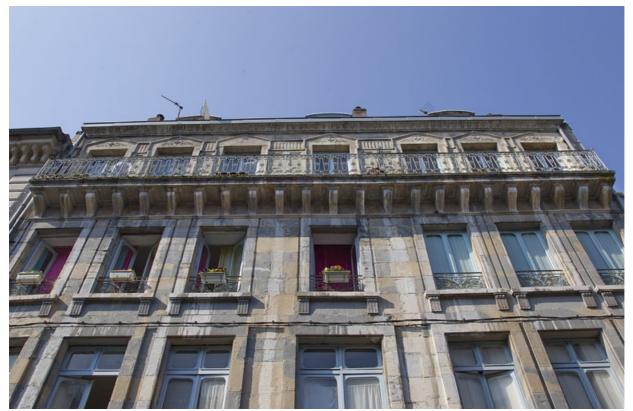
N° de l'illustration : 20112500900NUC2A

Logis principal, façade sur rue : détail des deuxième et troisème étages, de face.

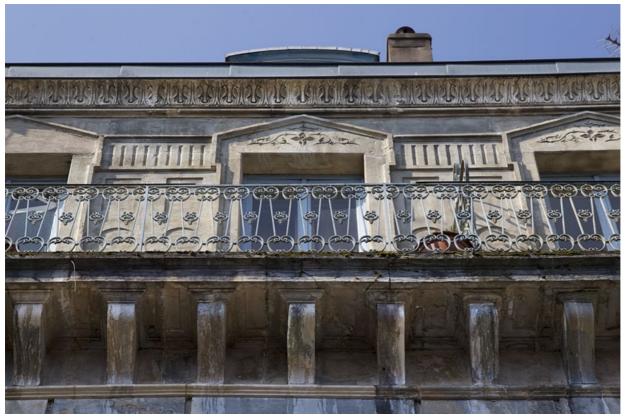
N° de l'illustration : 20112500901NUC2A

Logis principal, façade sur rue, troisième étage : détail du balcon filant en ferronnerie.

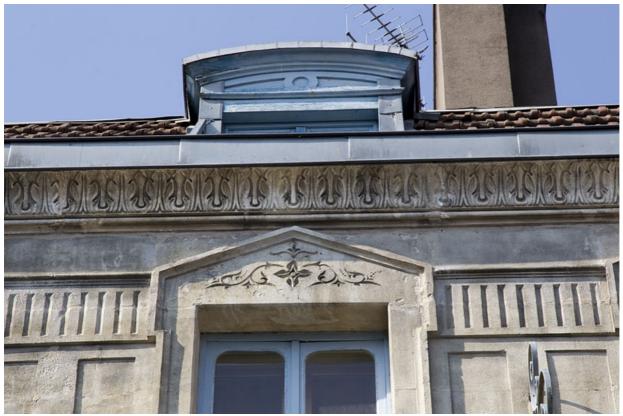
N° de l'illustration : 20112500903NUC2A

Logis principal, façade sur rue, troisième étage : détail du décor d'une baie et de la corniche du toit.

Les fenêtres de l'étage de surélévation sont surmontées d'un fronton et décorées d'une fleur encadrée par deux rameaux de

feuillage ; la corniche au-dessus est ornée de palmette.

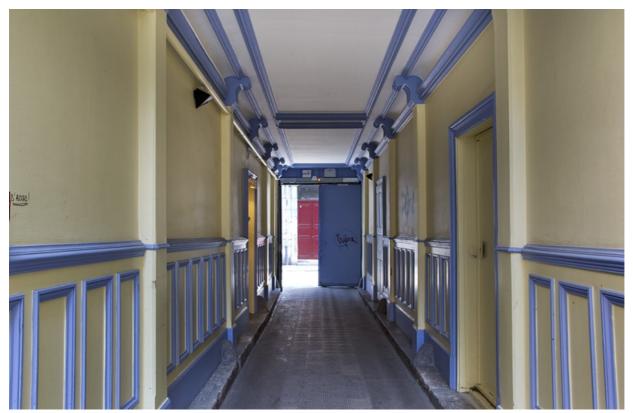
N° de l'illustration : 20112500914NUC2A

Vue du passage cocher en direction de la rue. 25, Besançon, 26 rue Mégevand, lieudit : îlot Mairie

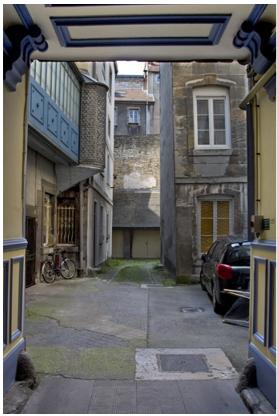
N° de l'illustration : 20112500913NUC2A

Vue d'ensemble de la première cour, depuis le passage cocher.

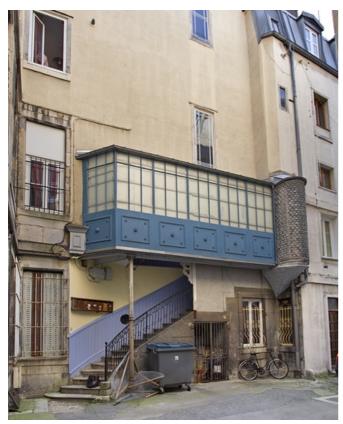
N° de l'illustration : 20112500906NUC2A

Escalier à cage ouverte à gauche de la première cour : de trois quarts gauche.

Escaliers : escalier de distribution extérieur, escalier de type complexe, cage ouverte en maçonnerie en charpente; escalier

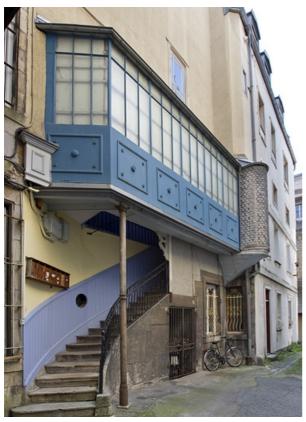
N° de l'illustration : 20112500907NUC2A

Escalier à cage ouverte à gauche de la première cour : de trois quarts gauche, vue rapprochée.

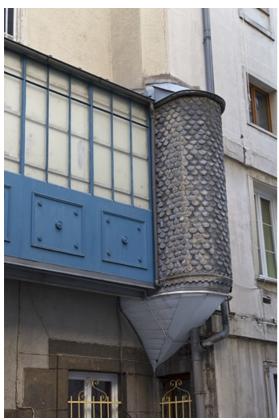
N° de l'illustration : 20112500908NUC2A

Escalier à cage ouverte à gauche de la première cour : détail de la partie supérieure.

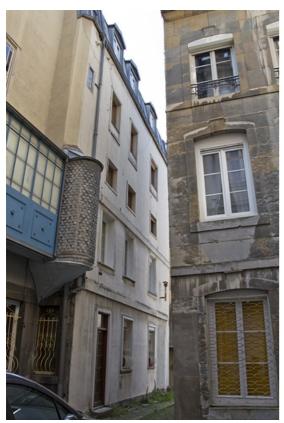
N° de l'illustration : 20112500911NUC2A

Vue des deux logis secondaires depuis la première cour.

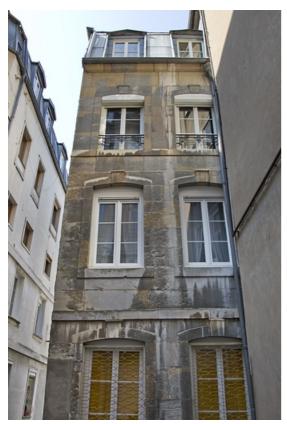
N° de l'illustration : 20112500912NUC2A

Vue du deuxième logis secondaire depuis la première cour.

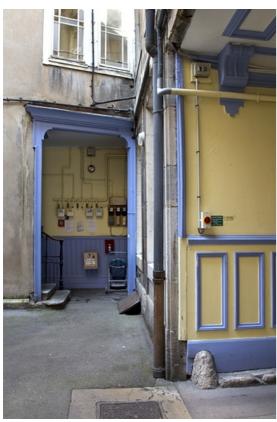
N° de l'illustration : 20112500915NUC2A

Vue de l'entrée de l'escalier à droite de la première cour.

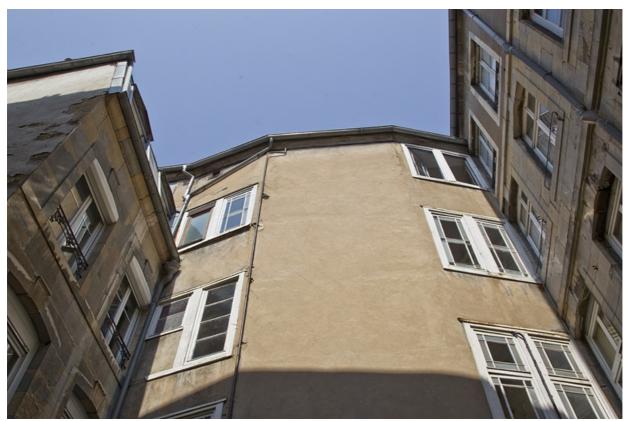
N° de l'illustration : 20112500916NUC2A

Escalier à droite de la première cour : vue de la cage extérieure.

de distribution extérieur, escalier tournant à retours avec jour, cage ouverte en charpente

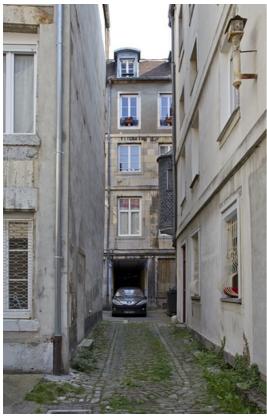
N° de l'illustration : 20112500909NUC2A

Logis principal, façade postérieure depuis l'entrée de la deuxième cour.
