## HÔTEL

Bourgogne-Franche-Comté, Doubs Besançon îlot Poste - 21 rue des Granges

Dossier IA25000588 réalisé en 1996 revu en 2009

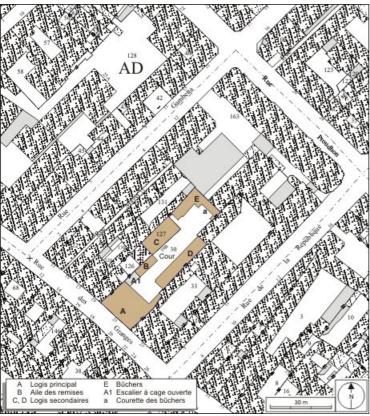
N° de l'illustration : 20102500064NUDA

Plan masse et de situation. Extrait du plan cadastral, 1974, section AD. 25, Besançon, 21 rue des Granges, lieudit : îlot Poste

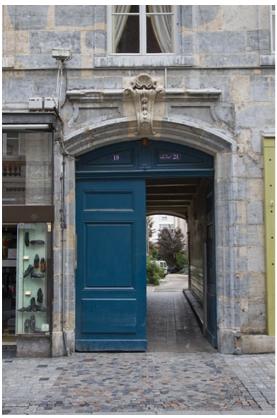
N° de l'illustration : 20112501853NUC2A

Logis principal, façade antérieure : détail du portail d'entrée. 25, Besançon, 21 rue des Granges, lieudit : îlot Poste

Techniques : sculpture, fonderie Précision sur les représentations : Le portail d'entrée est orné d'une clé comprenant une chute de fleurs surmontée d'une coquille ; la borne fontaine est décorée du lion de Franche-Comté et de poissons encadrant une tête d'homme.

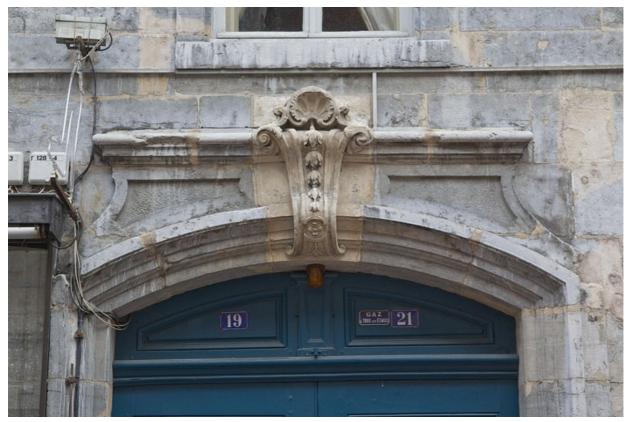
N° de l'illustration : 20112501852NUC2A

Logis principal, façade antérieure : détail de l'arc couvrant le portail d'entrée.

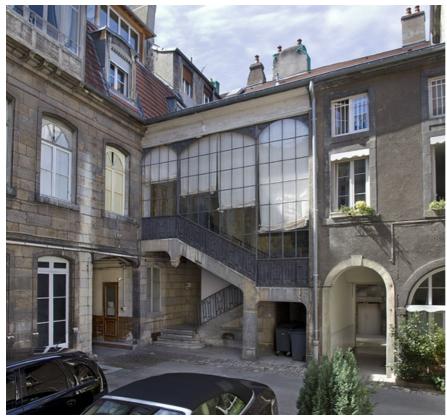
N° de l'illustration : 20112501850NUC2A

Vue d'ensemble de l'escalier à cage ouverte, de trois quarts droit.

Le logis principal a été construit dans la 1ère moitié du 18e siècle. L'escalier à cage ouverte décoré d'une peinture murale a été fermé par une verrière sans doute au 19e siècle. A la même époque, l'édifice abritait la banque Jacquard. En 1887, le banquier Albert Jacquard commandait l'aménagement d'un jardin - qui n'existe plus actuellement - à l'architecte paysagiste Henri Michel. Les deux bâtiments, de part et d'autre de la cour, ont été construits en 1891 peut-être par l'architecte Alfred Ducat qui, à cette époque, avait restauré la maison du banquier. En partie sans doute à usage d'habitation, ils comprenaient aussi probablement des locaux en rez-de-chaussée liés à l'activité bancaire. Le rez-de-chaussée du logis sur rue comprend trois devantures aménagées ou agrandies dans le courant du 20e siècle. Durant la même période les remises situées dans l'aile sur cour ont été transformées en habitation et un passage percé pour accéder à la cour voisine (19 rue des Granges).

La demeure est caractéristique des hôtels avec une aile perpendiculaire au logis principal distribués par un escalier à cage ouverte en maçonnerie.

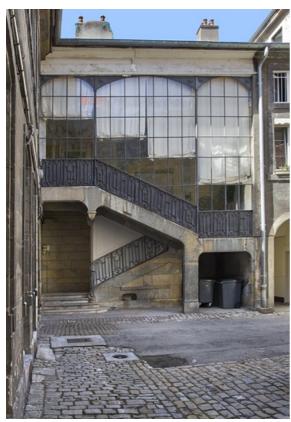
N° de l'illustration : 20112501851NUC2A

Vue d'ensemble de l'escalier à cage ouverte, de face. 25, Besançon, 21 rue des Granges, lieudit : îlot Poste

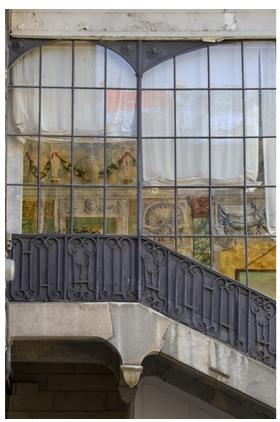
N° de l'illustration : 20112501865NUC2A

Escalier à cage ouverte, détail du décor peint depuis l'extérieur : de face.

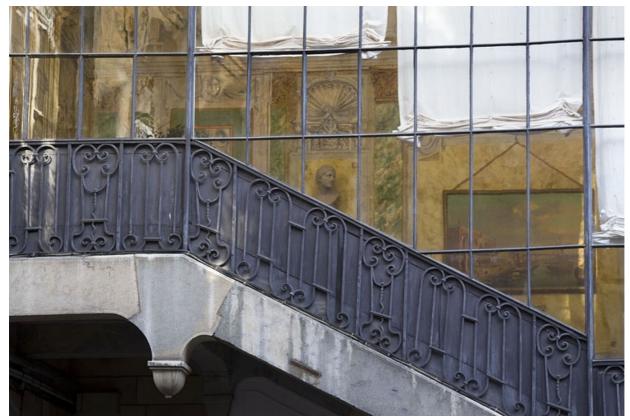
N° de l'illustration : 20112501869NUC2A

Escalier à cage ouverte : détail de la rampe en fer forgé : de face.

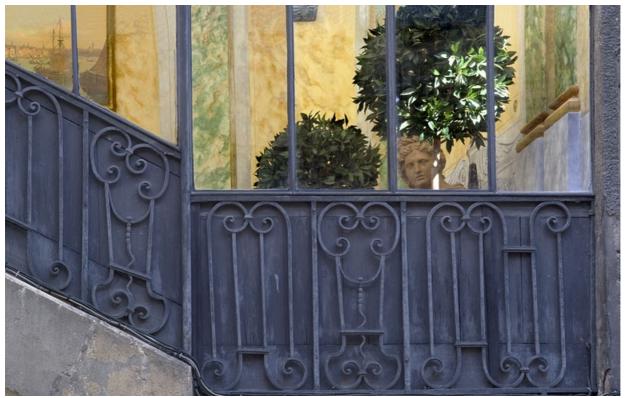
N° de l'illustration : 20112501859NUC2A

Escalier à cage ouverte sur cour : détail de la rampe en fer forgé.

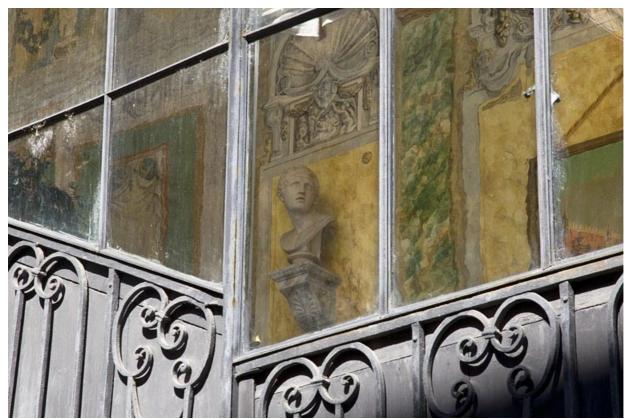
N° de l'illustration : 20112501863NUC2A

Escalier à cage ouverte : détail du décor de la cage depuis l'extérieur, de trois quarts droit.

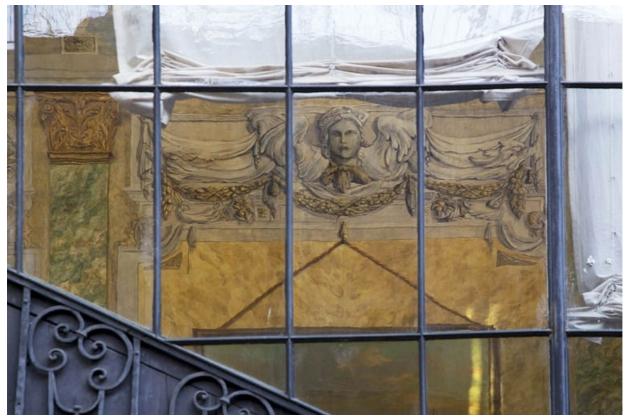
N° de l'illustration : 20112501870NUC2A

Escalier à cage ouverte : détail du décor intérieur, vue rapprochée, de face.

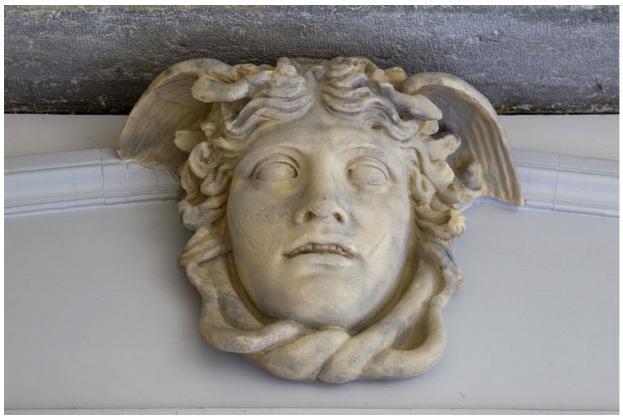
N° de l'illustration : 20112501864NUC2A

Escalier à cage ouverte, détail du décor d'un dessus de porte : sculpture représentant une tête ailée.

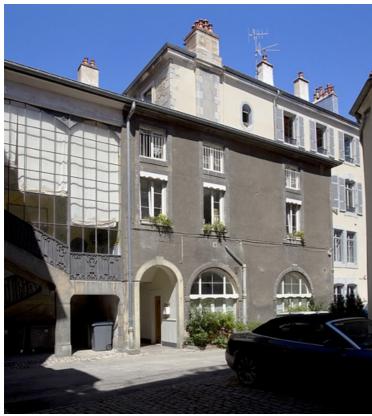
N° de l'illustration : 20112501849NUC2A

Aile des remises : de trois quarts gauche. 25, Besançon, 21 rue des Granges, lieudit : îlot Poste

L'hôtel, bâti sur un sous-sol voûté d'arêtes ou en berceau, est constitué d'un logis principal sur rue en pierre de taille, à un étage carré et deux étages de comble et d'une aile à gauche de la cour avec d'anciennes remises en rez-de-chaussée transformées en logement. Il est distribué par un passage cocher en position décentrée et un escalier à cage ouverte en maçonnerie, avec une rampe en ferronnerie, situé entre le logis et l'aile. Dans la cour se trouvent deux bâtiments perpendiculaires au logis principal ; celui de gauche comprend trois étages carrés avec un bow-window au deuxième étage ; celui de droite est à un étage carré avec une partie comprenant deux étages de comble. Au fond de la cour sont situés des bûchers à claire-voie de bois couverts en tuile mécanique.

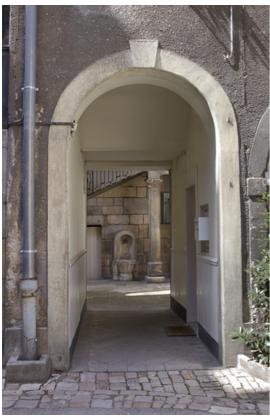
N° de l'illustration : 20112501866NUC2A

Aile des remises : détail de la porte de communication avec la parcelle voisine. 25, Besançon, 21 rue des Granges, lieudit : îlot Poste

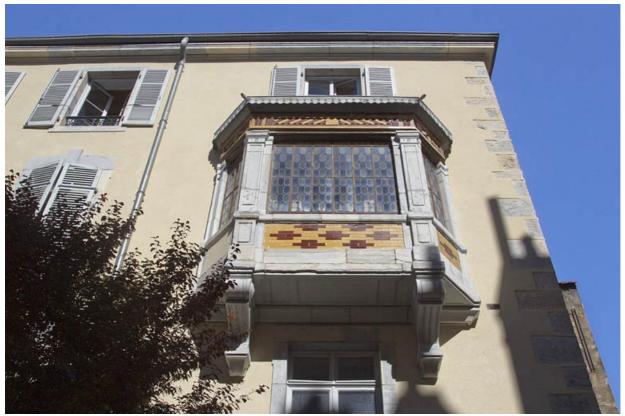
N° de l'illustration : 20112501862NUC2A

Premier logis secondaire : détail du bow window, de face. 25, Besançon, 21 rue des Granges, lieudit : îlot Poste

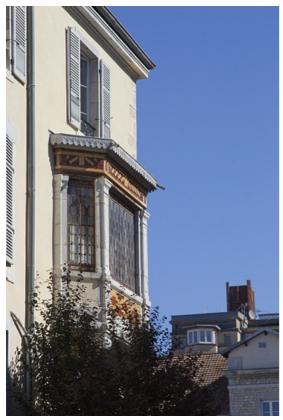
N° de l'illustration : 20112501860NUC2A

Premier logis secondaire : détail du bow window, de trois quarts gauche.

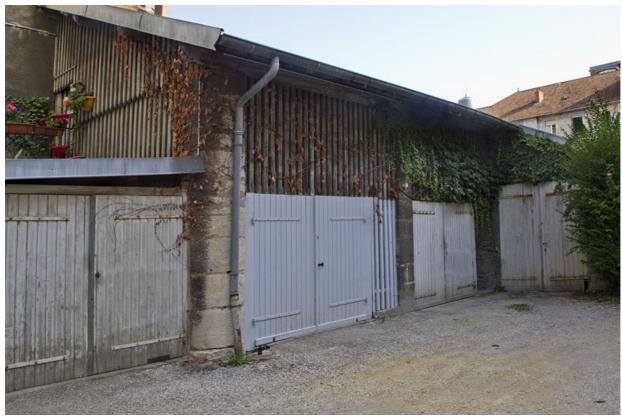
N° de l'illustration : 20112501867NUC2A

Vue des bûchers, de trois quarts gauche. 25, Besançon, 21 rue des Granges, lieudit : îlot Poste

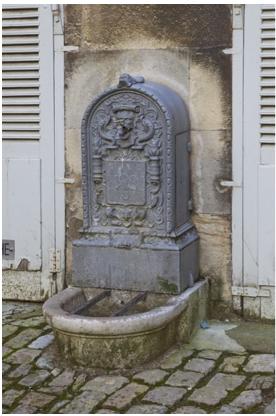
N° de l'illustration : 20112501856NUC2A

Détail de la borne fontaine située à droite de la cour, de trois quarts droit.

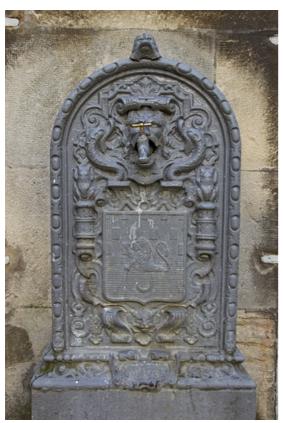
N° de l'illustration : 20112501857NUC2A

Détail de la borne fontaine située à droite de la cour, de face. 25, Besançon, 21 rue des Granges, lieudit : îlot Poste

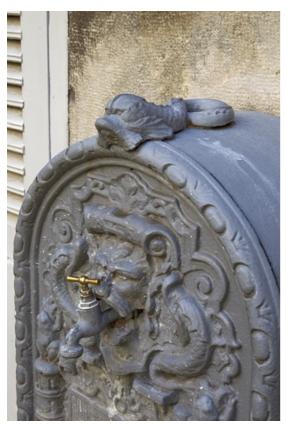
N° de l'illustration : 20112501858NUC2A

Détail de la partie supérieure de la borne fontaine située à droite de la cour, de trois quarts droit.
