MAISON

Bourgogne-Franche-Comté, Doubs
Besançon
îlot Proudhon - 3 rue Bersot

Dossier IA25000596 réalisé en 1996 revu en
2009

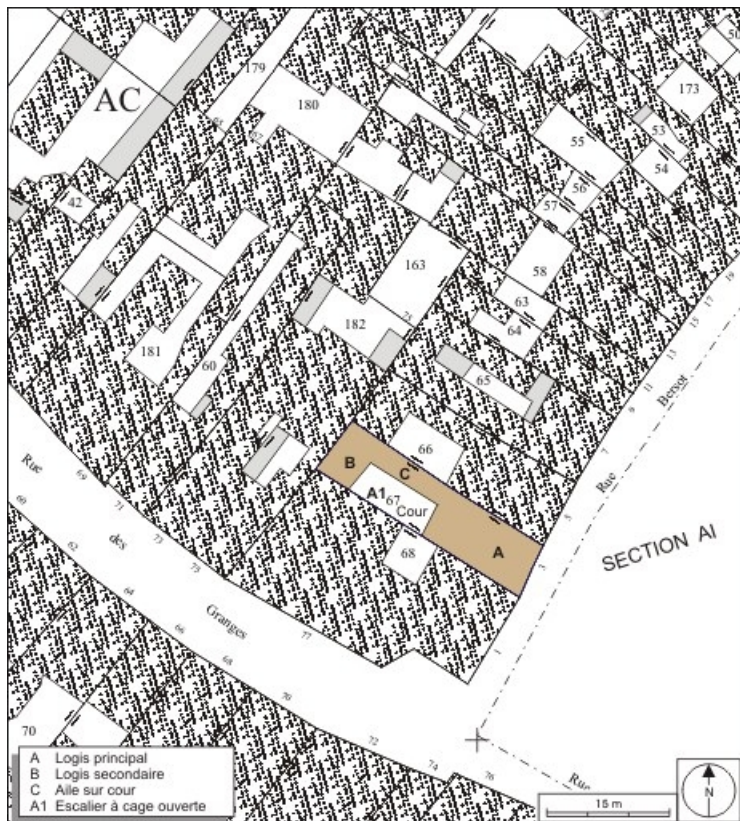
N° de l'illustration : 20102500034NUDA

Plan masse et de situation. Extrait du plan cadastral, 1974, section AC.
25, Besançon, 3 rue Bersot, lieudit : îlot Proudhon

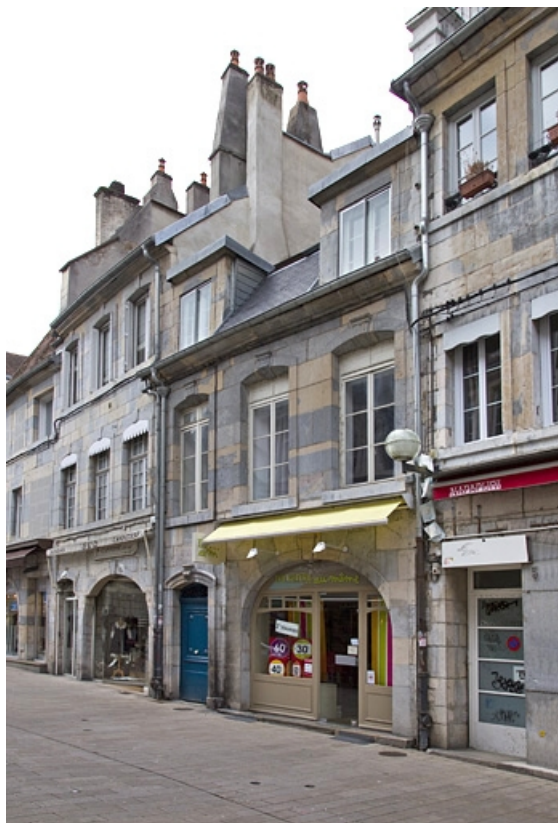
N° de l'illustration : 20122500335NUC2A

Façade sur rue, de trois quarts droit.

L'une des premières maisons du 18e siècle à adopter un nouveau style de baie couverte d'un arc segmentaire avec une clé saillante décorée.

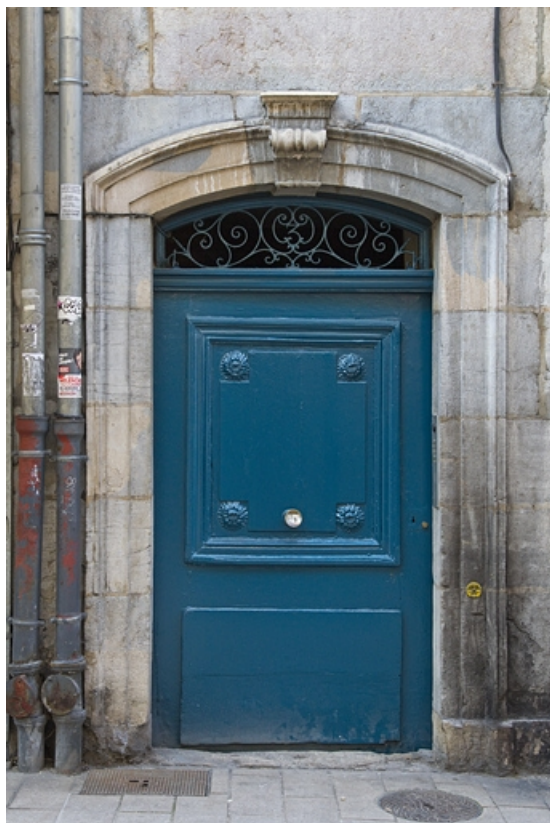
N° de l'illustration : 20122500336NUC2A

Façade sur rue : détail de la porte du couloir.
25, Besançon, 3 rue Bersot, lieudit : îlot Proudhon

Les clés des fenêtres sont ornées d'une feuille, celle du portail d'une volute ; les vantaux de la porte d'entrée sont décorés de rosaces dans les angles rentrants des panneaux.

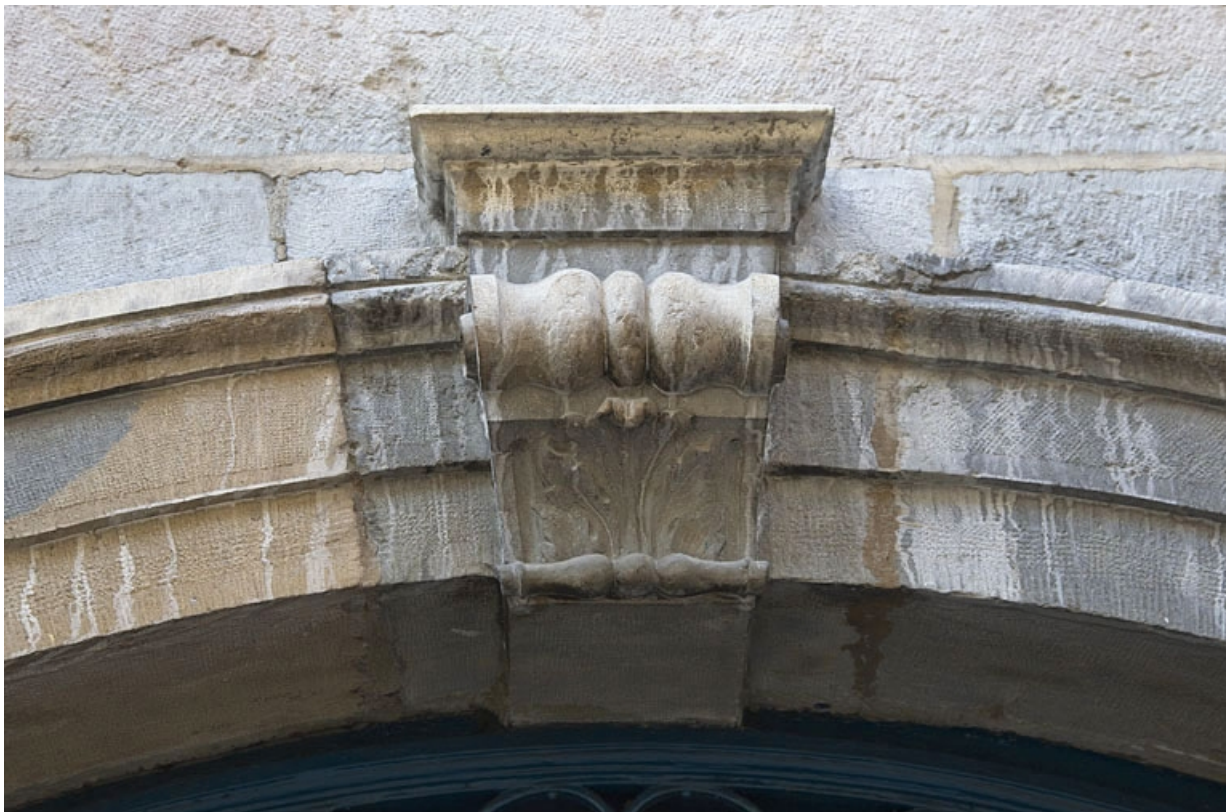
N° de l'illustration : 20122500338NUC2A

Façade sur rue : détail de la clé de la porte du couloir.

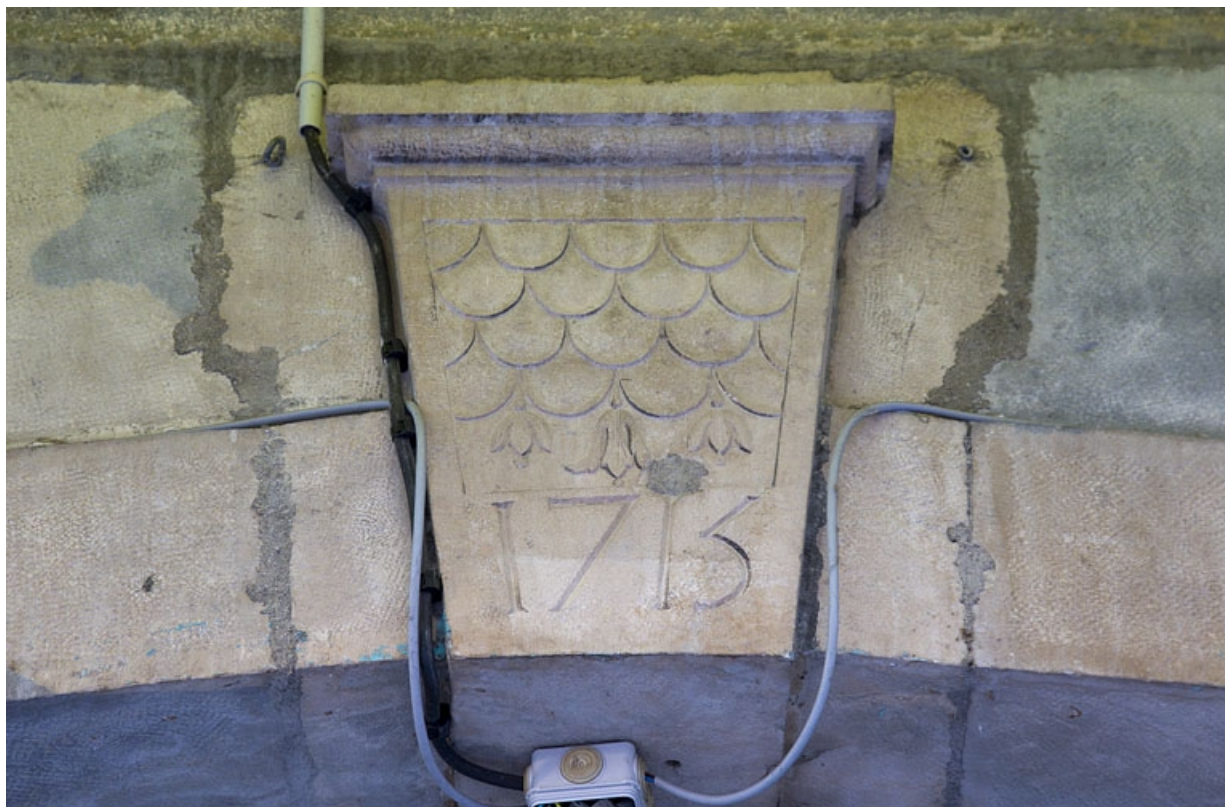
N° de l'illustration : 20122500337NUC2A

Façade sur rue : détail de la clé de l'arcade boutique.

La façade antérieure du logis principal porte la date 1715 sur la clé de l'arcade boutiquière. Celle sur la cour avec ses deux grandes baies superposées à encadrement chanfreiné est de datation incertaine. Le logis secondaire a été vraisemblablement construit en même temps que la façade sur rue. L'aile droite, présente sur le cadastre de 1833, date peut-être aussi du 18^e siècle. La demeure est la maison natale d'Auguste Castan (1833-1893), bibliothécaire, archéologue et historien, qui milita en faveur de la localisation d'Alésia en Franche-Comté.

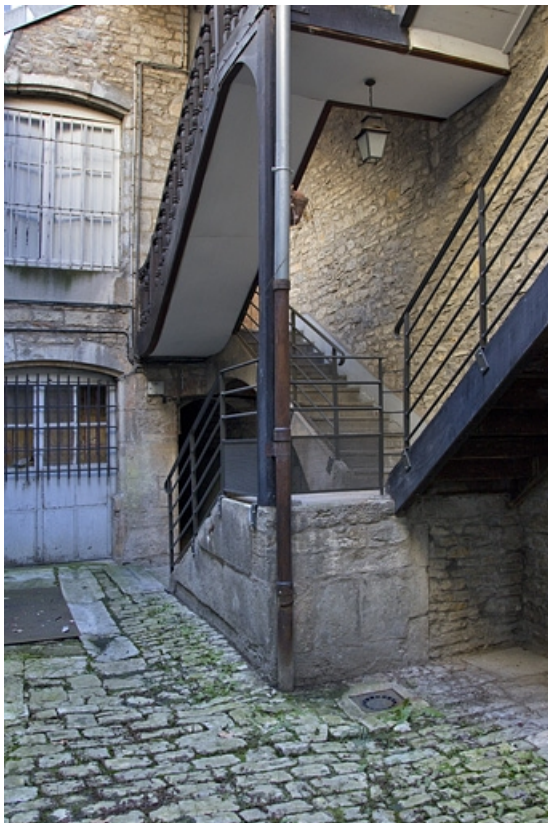
N° de l'illustration : 20122500341NUC2A

Vue d'ensemble de l'escalier à cage ouverte sur cour.

Le logis principal bâti sur une cave voûtée en berceau, à un étage carré et un de comble, est distribué par un couloir latéral et un escalier à cage ouverte en maçonnerie, puis en charpente. Il dessert aussi le logis secondaire à deux étages carrés situé en fond de cour. L'aile à droite de la cour comprend un rez-de-chaussée en pierre de taille et un étage en pan de bois enduit. Le reste de l'édifice est en moellon ou moellon enduit sauf la façade sur rue du logis principal en pierre de taille.

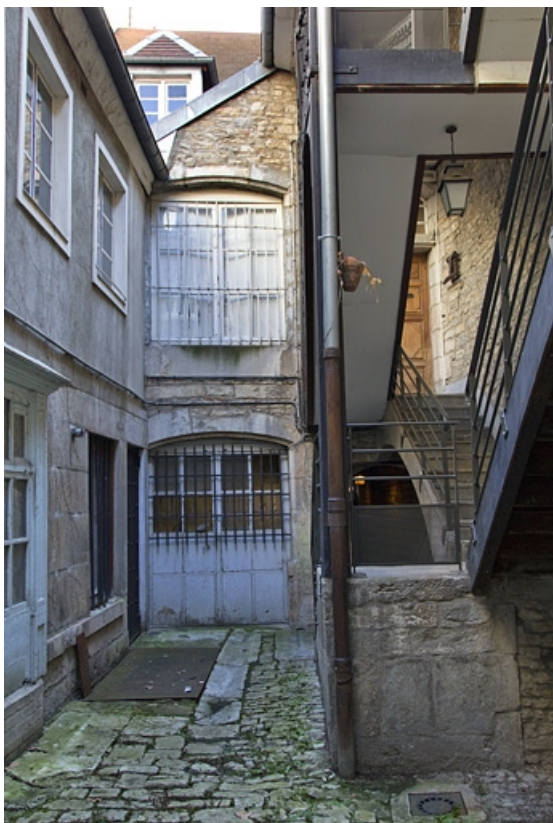
N° de l'illustration : 20122500342NUC2A

Vue d'ensemble de la façade postérieure du logis principal et de l'aile, depuis le fond de la cour.
25, Besançon, 3 rue Bersot, lieudit : îlot Proudhon

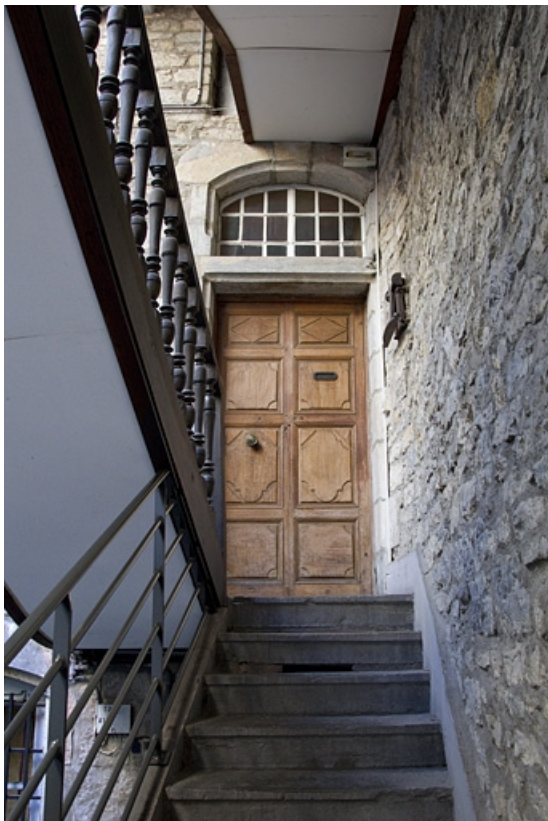
N° de l'illustration : 20122500345NUC2A

Logis principal, façade sur cour : détail de la porte d'entrée de l'appartement du premier étage depuis l'escalier à cage ouverte.
25, Besançon, 3 rue Bersot, lieudit : îlot Proudhon

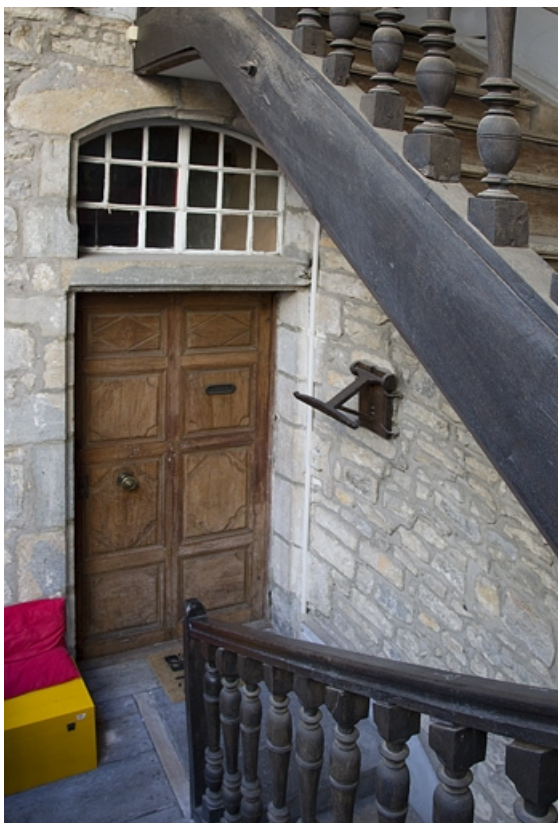
N° de l'illustration : 20122500344NUC2A

Logis principal, façade sur cour : détail de la porte d'entrée de l'appartement du premier étage.
25, Besançon, 3 rue Bersot, lieudit : îlot Proudhon

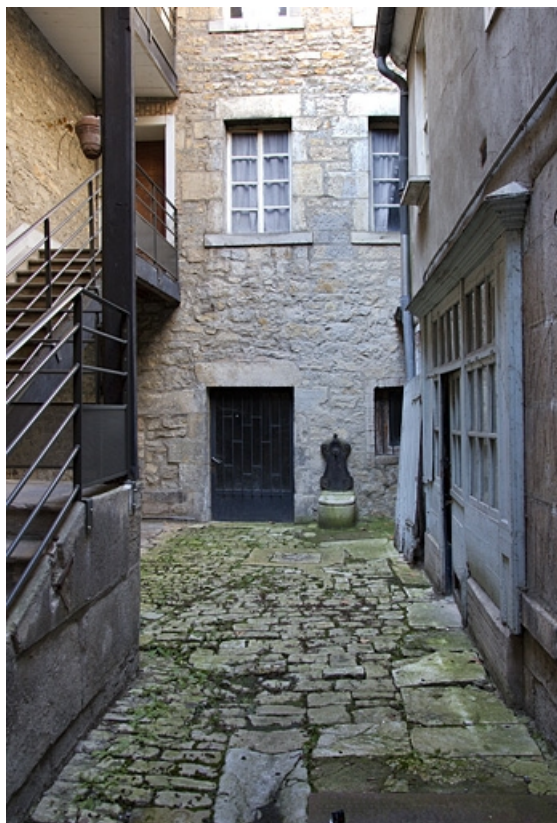
N° de l'illustration : 20122500339NUC2A

Vue d'ensemble du logis secondaire sur cour.
25, Besançon, 3 rue Bersot, lieudit : îlot Proudhon

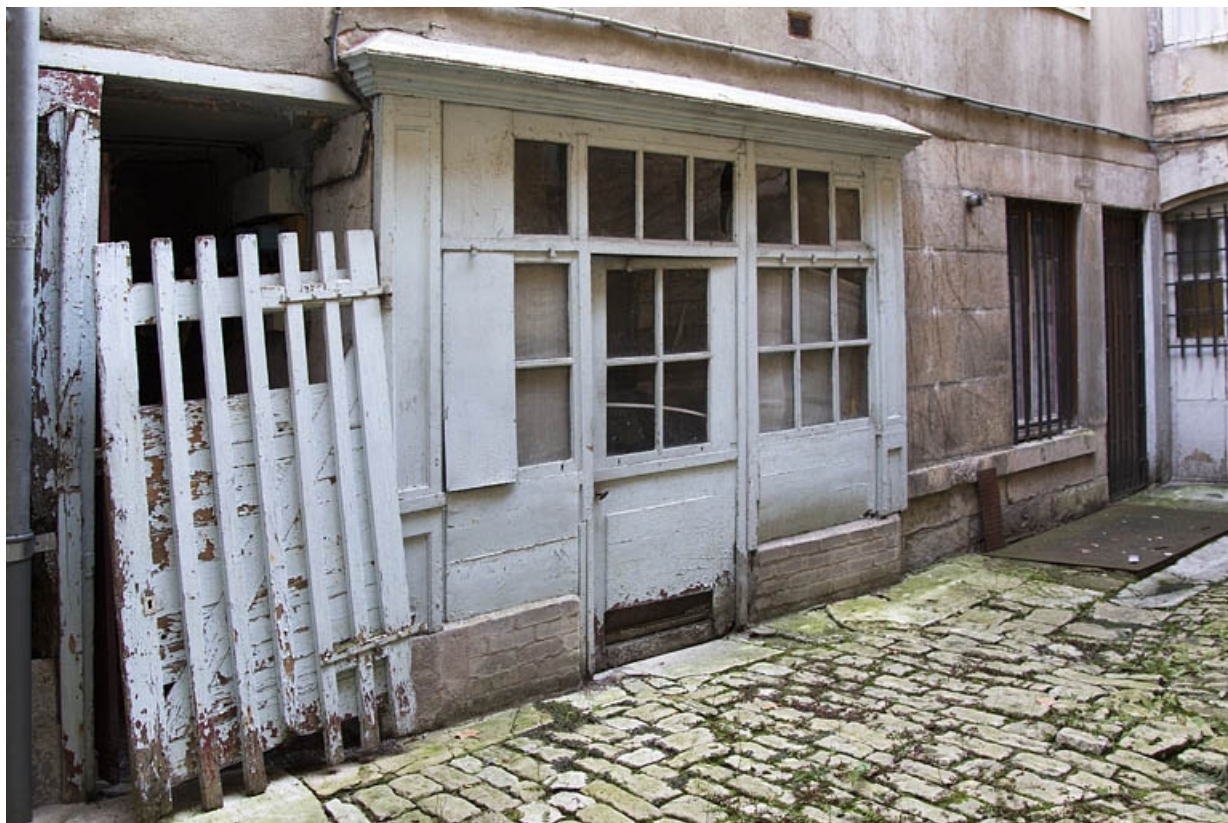
N° de l'illustration : 20122500340NUC2A

Aile droite sur cour : détail de la devanture en bois d'une ancienne boutique.
