MAISON

Bourgogne-Franche-Comté, Doubs
Besançon
îlot Proudhon - 3 rue Bersot

Dossier IA25000596 réalisé en 1996 revu en
2009

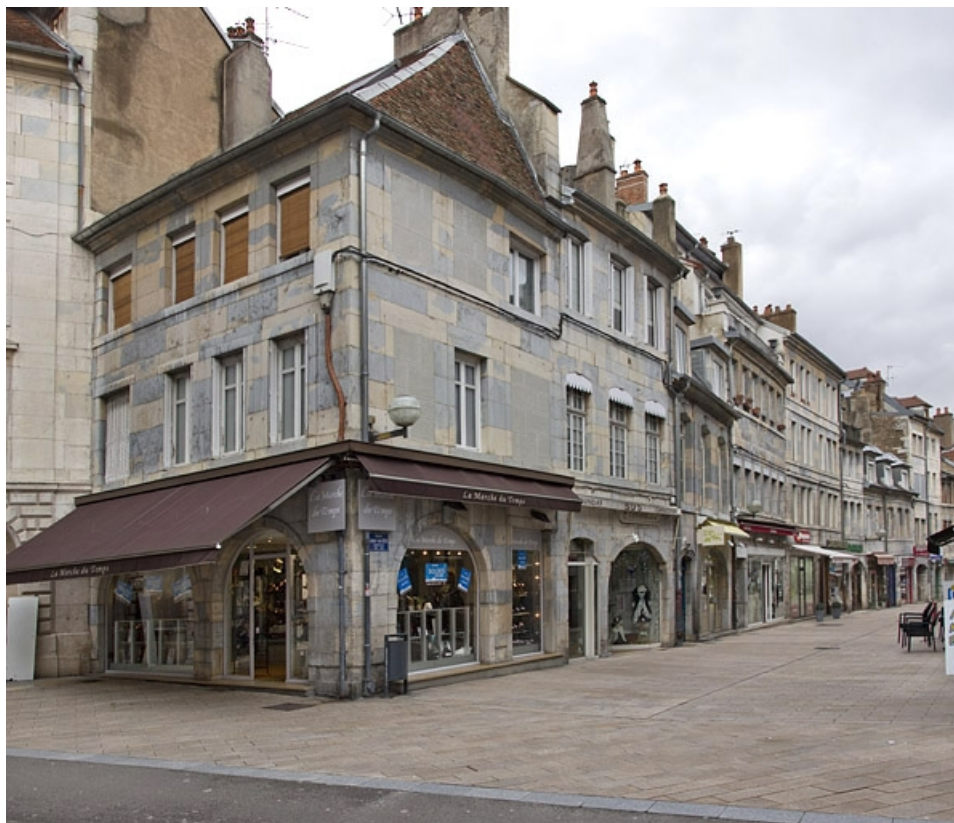
N° de l'illustration : 20122500333NUC2A

Vue d'ensemble depuis l'angle de la rue Bersot.

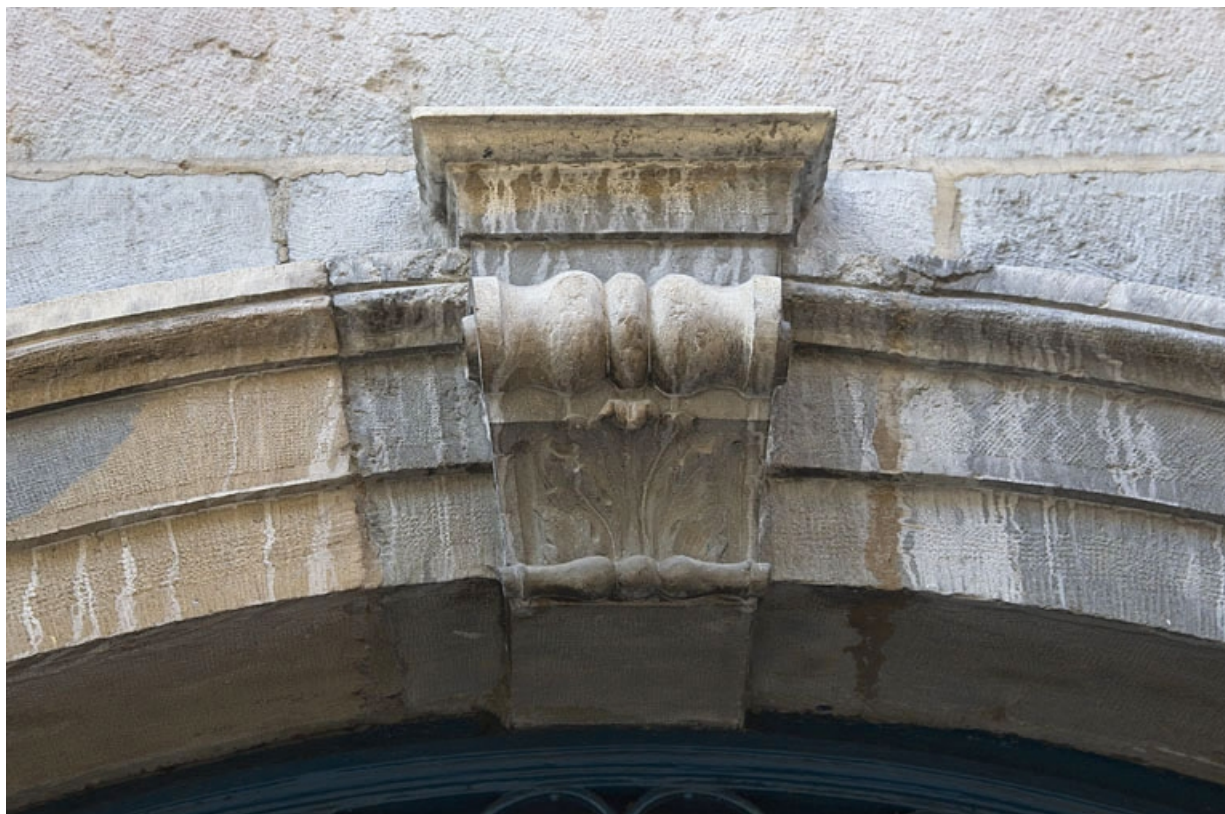
N° de l'illustration : 20122500338NUC2A

Façade sur rue : détail de la clé de la porte du couloir.

Les clés des fenêtres sont ornées d'une feuille, celle du portail d'une volute ; les vantaux de la porte d'entrée sont décorés de rosaces dans les angles rentrants des panneaux.

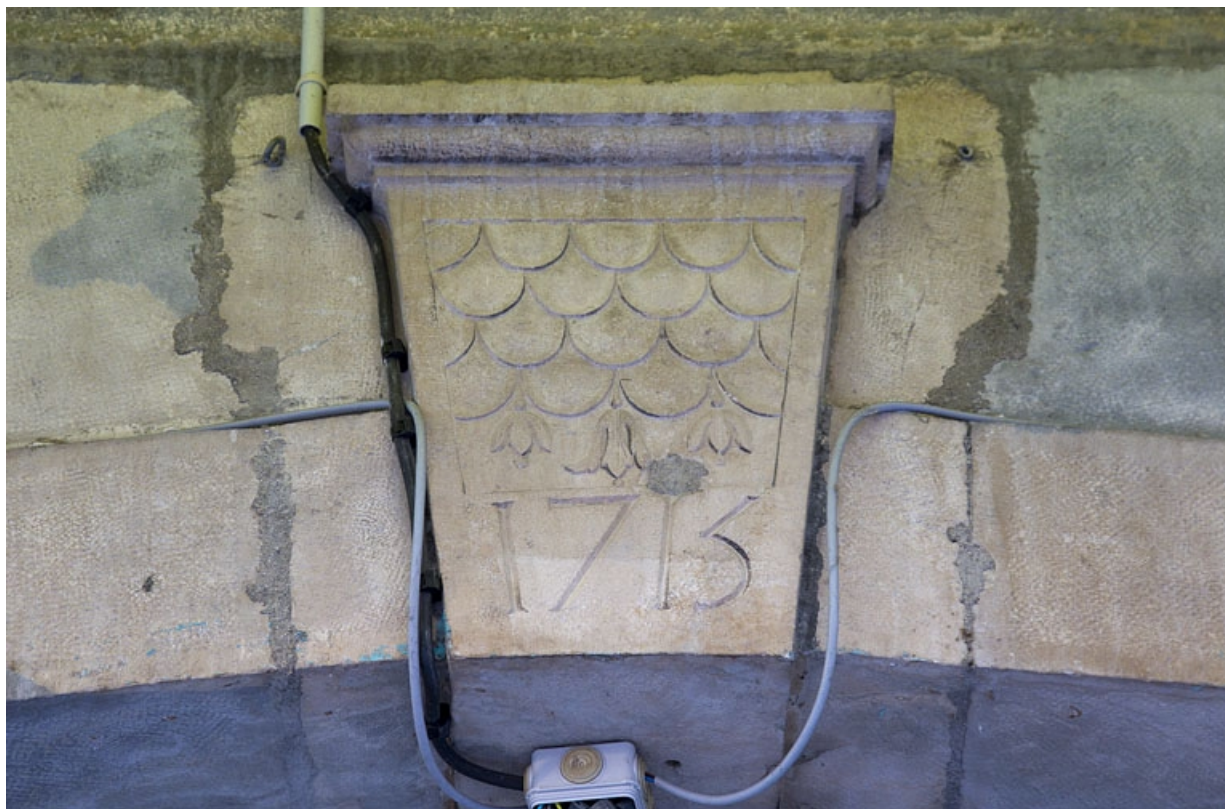
N° de l'illustration : 20122500337NUC2A

Façade sur rue : détail de la clé de l'arcade boutique.

La façade antérieure du logis principal porte la date 1715 sur la clé de l'arcade boutiquière. Celle sur la cour avec ses deux grandes baies superposées à encadrement chanfreiné est de datation incertaine. Le logis secondaire a été vraisemblablement construit en même temps que la façade sur rue. L'aile droite, présente sur le cadastre de 1833, date peut-être aussi du 18^e siècle. La demeure est la maison natale d'Auguste Castan (1833-1893), bibliothécaire, archéologue et historien, qui milita en faveur de la localisation d'Alésia en Franche-Comté.

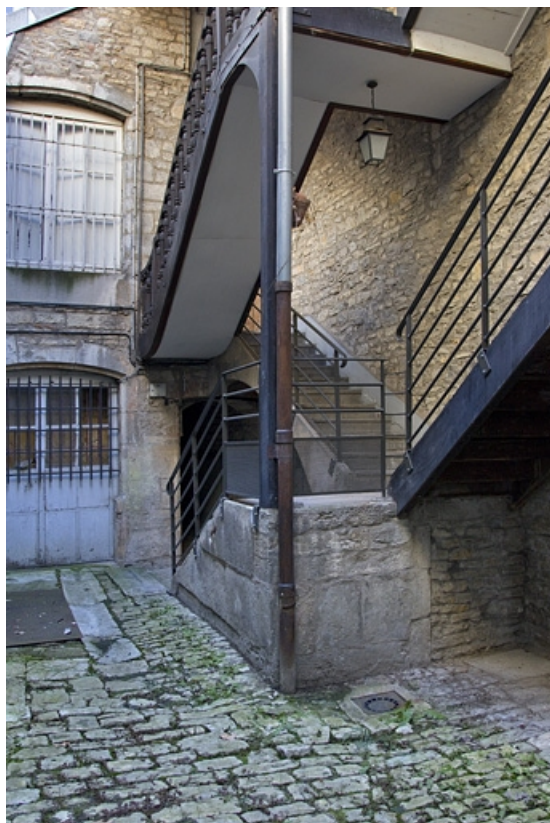
N° de l'illustration : 20122500341NUC2A

Vue d'ensemble de l'escalier à cage ouverte sur cour.

Le logis principal bâti sur une cave voûtée en berceau, à un étage carré et un de comble, est distribué par un couloir latéral et un escalier à cage ouverte en maçonnerie, puis en charpente. Il dessert aussi le logis secondaire à deux étages carrés situé en fond de cour. L'aile à droite de la cour comprend un rez-de-chaussée en pierre de taille et un étage en pan de bois enduit. Le reste de l'édifice est en moellon ou moellon enduit sauf la façade sur rue du logis principal en pierre de taille.

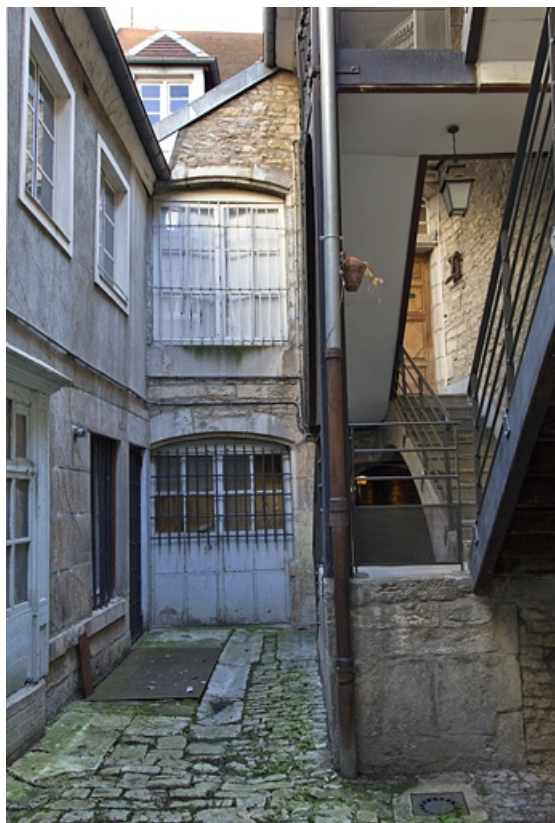
N° de l'illustration : 20122500342NUC2A

Vue d'ensemble de la façade postérieure du logis principal et de l'aile, depuis le fond de la cour.
25, Besançon, 3 rue Bersot, lieudit : îlot Proudhon

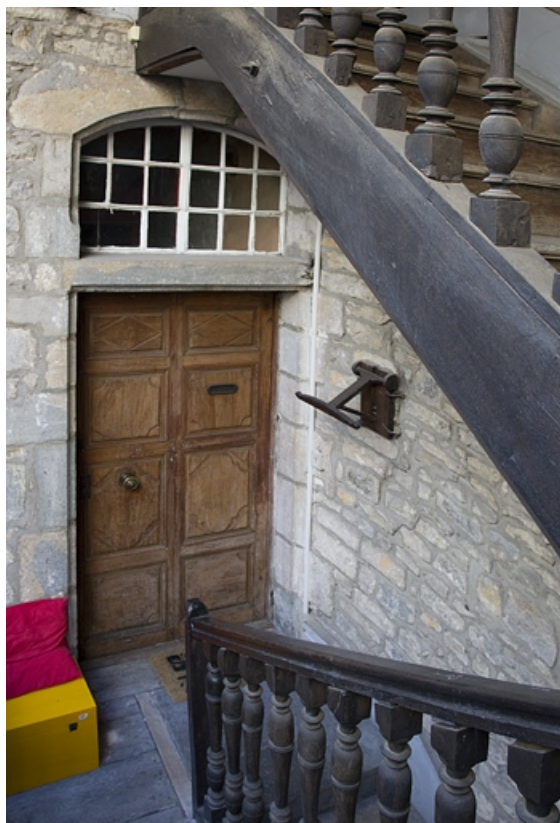
N° de l'illustration : 20122500344NUC2A

Logis principal, façade sur cour : détail de la porte d'entrée de l'appartement du premier étage.
25, Besançon, 3 rue Bersot, lieudit : îlot Proudhon

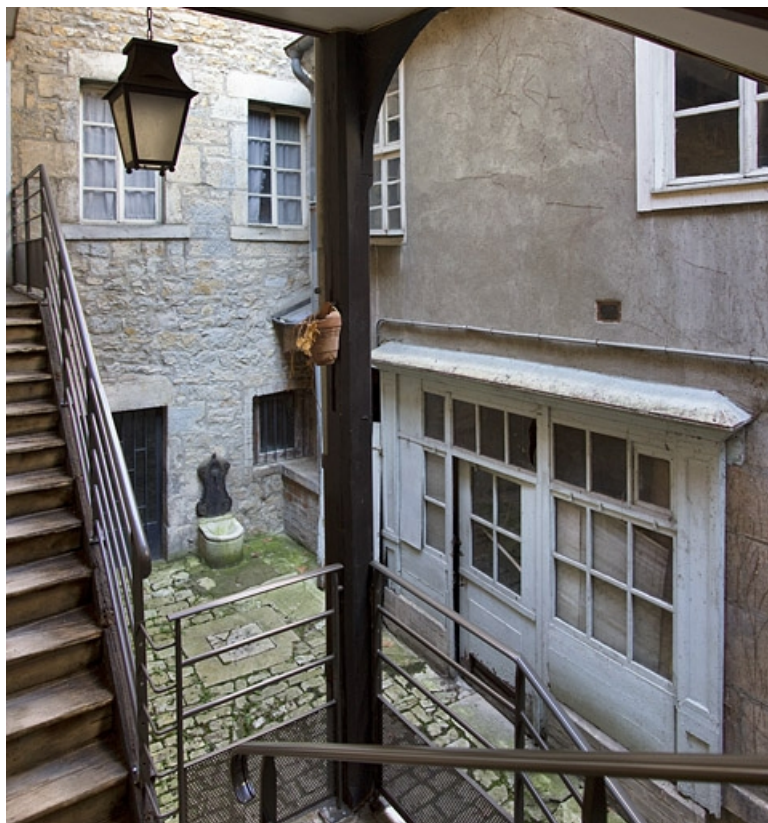
N° de l'illustration : 20122500334NUC2A

Vue de la devanture de la boutique, à droite de la cour, depuis l'escalier du logis.
25, Besançon, 3 rue Bersot, lieudit : îlot Proudhon
